**Punktar um KJ-21 vegna fyrirhugaðrar
viðgerðar vorið 1984**

Benedikt Steingrímsson, Ásgrímur Guðmundsson

Greinargerð BS-ÁG-84-01

1984-04-16

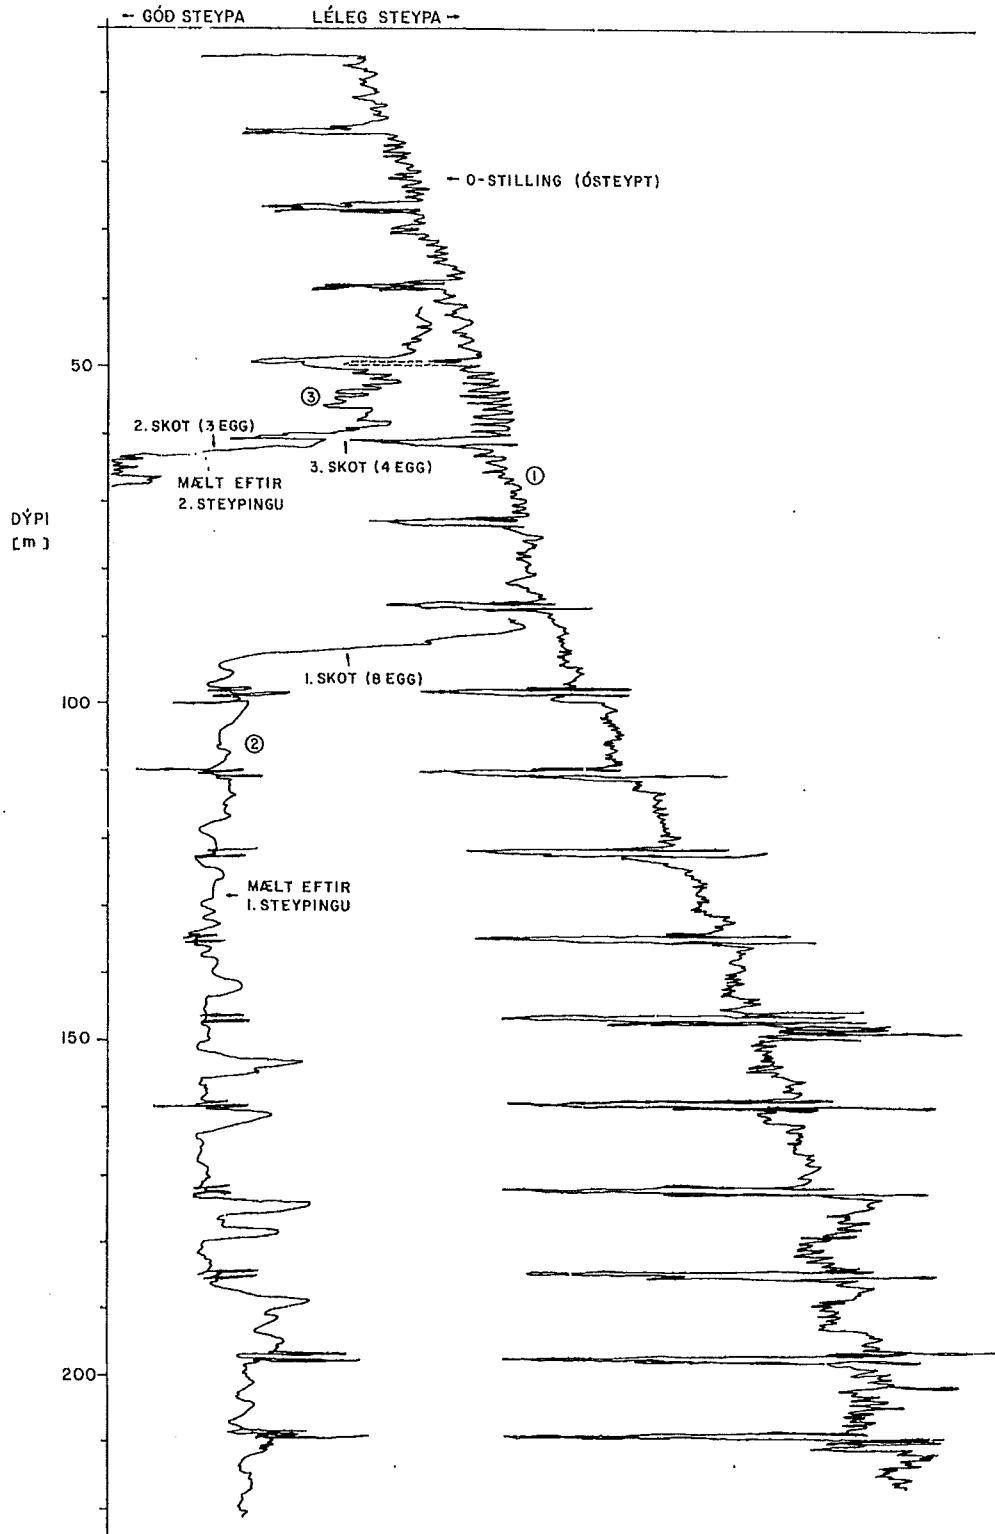
Mynd 2

Ekki er vitað hvar lekur út úr holunni, en steypusaga öryggisfóðringarinnar bendir á nokkra mögulega lekastaði. Steyping fóðringarinnar gekk brösulega, og steyptist í fyrsta áfanga aðeins upp í 90 m dýpi. Næsta steyping náði upp í 60 m dýpi, en í þriðju tilraun tókst að steypa fóðringuna alla leið upp. Eftir fyrstu tvær steypingarnar var steypuborð fundið með CBL-mælingu, og síðan skotin göt á fóðringu rétt við steypuborðið. Kemur þetta fram á myndum 1 og 2.

- 1) Lekinn kemur fram upp á milli fóðringa, en höggborsfóðringin nær aðeins í tæplega 70 m dýpi.
- 2) Neðan 95 m dýpis er fóðringin mjög vel steypd skv. CBL-mælingu (sjá mynd 2).
- 3) Við neðri enda öryggisfóðringarinnar er vatrsæð. Ef læki þar út, þegar holunni er lokað, ætti jarðhitakerfið að gleypa lekann.
- 4) Síðan holunni var hleypt upp hefur holutoppurinn lyfst um 68 mm vegna hitaþenslu í fóðurrörinu. Miðað við 100-200°C hitabreytingu á fóðringunni hefur hreyfingin náð niður á 35-65 m

CBL MÆLINGAR Á 13³/₈" FÓDRINGU Í KJ-21

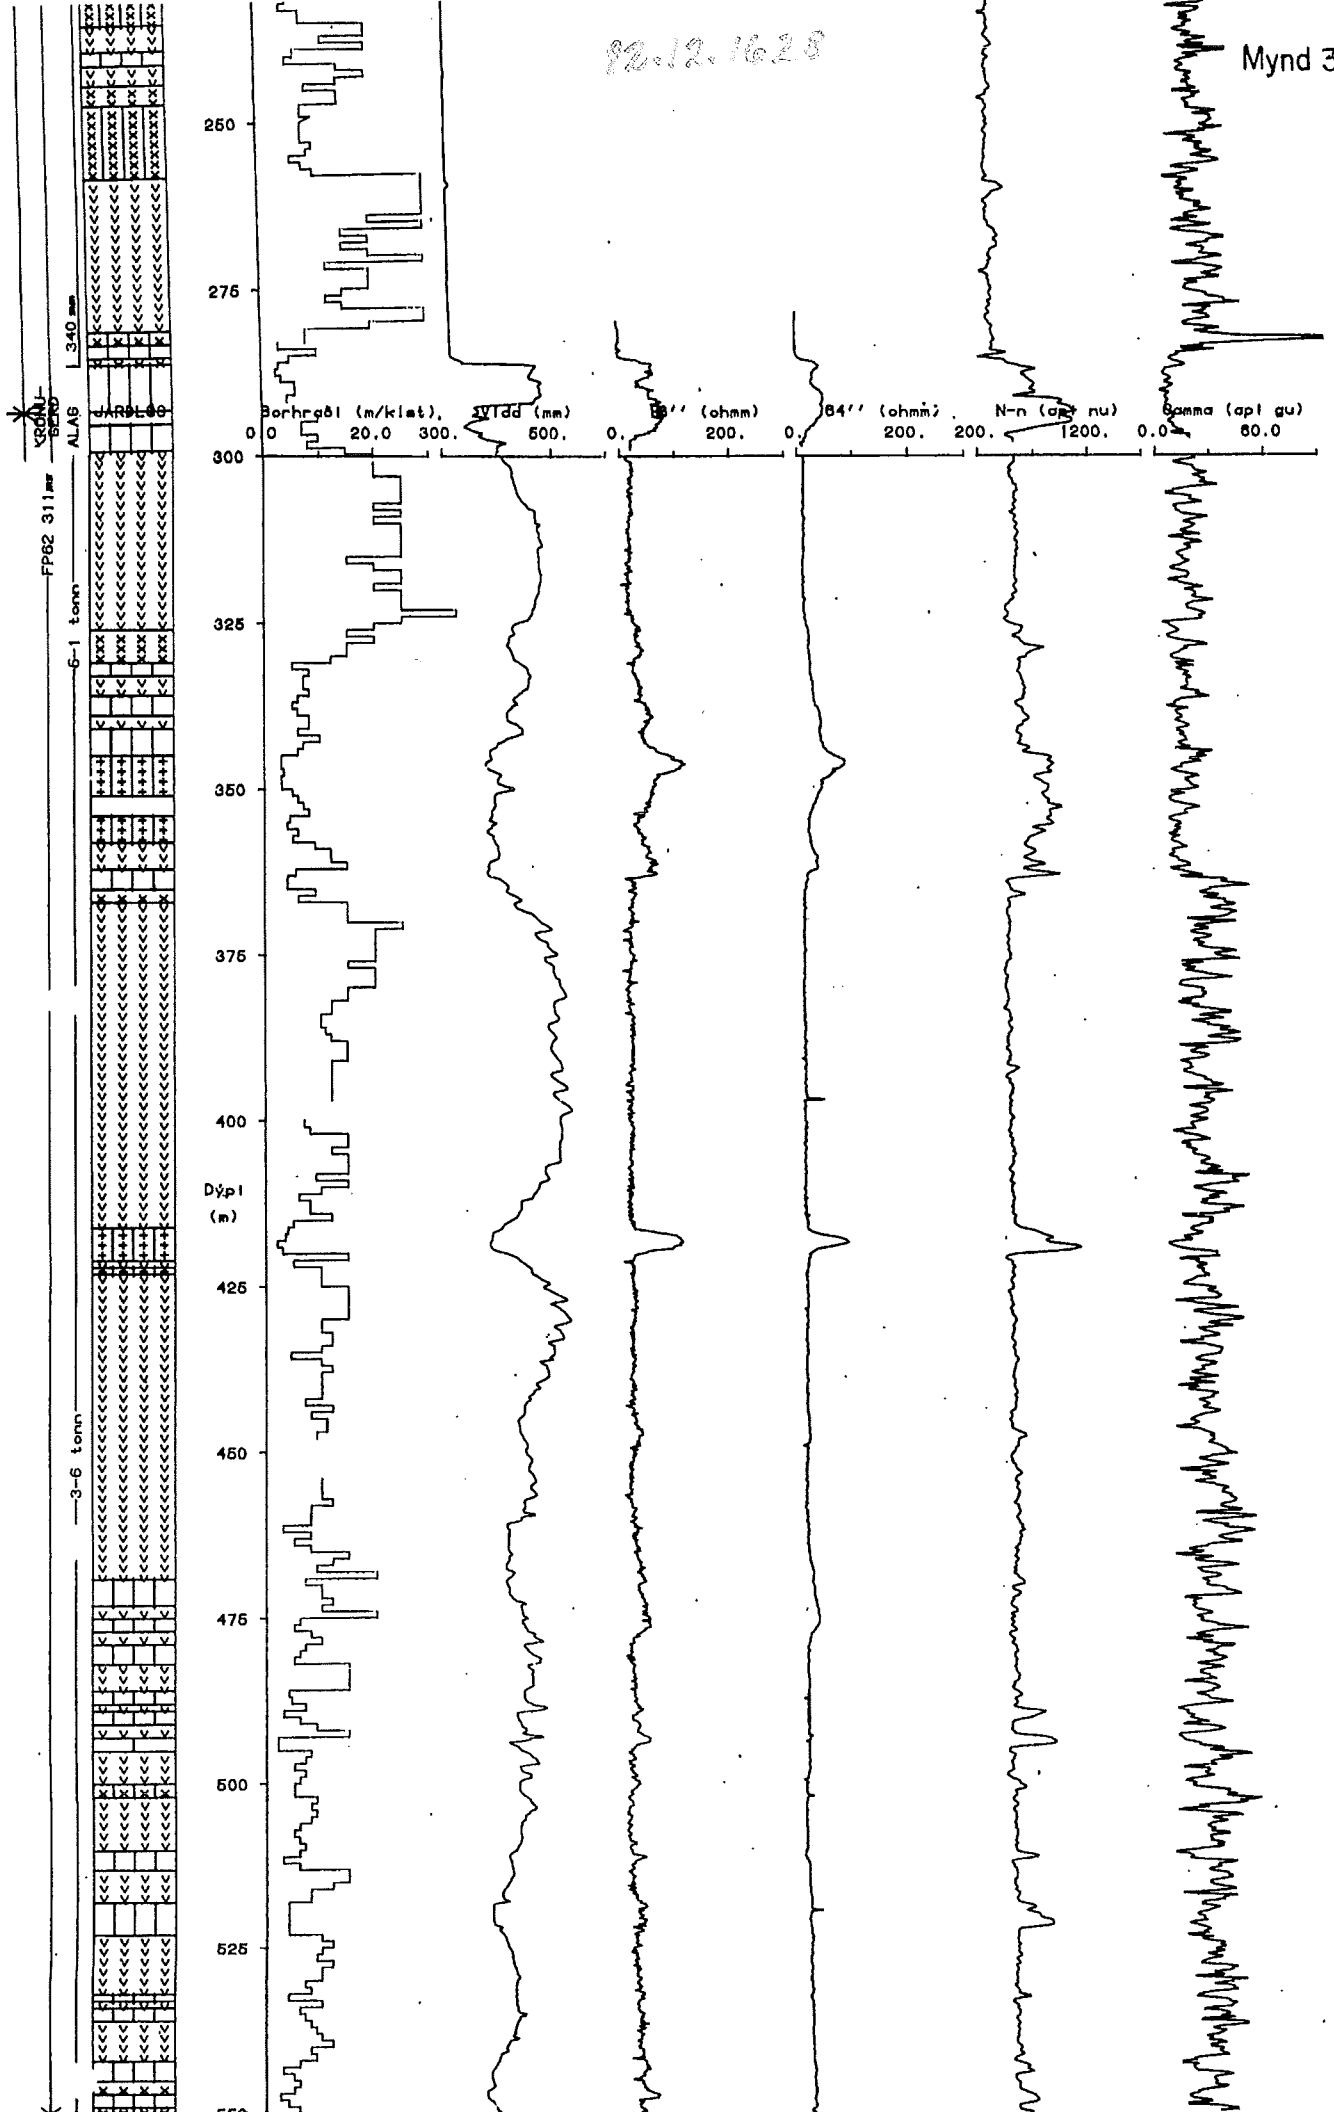
Mynd 3

Síðara atriðið í leið eitt, sem við ætlum að líta á, er staðsetning þrepasteypustykkisins og þakkarans í fóðringunni. Skoðaðir hafa verið nokkrir staðsetningarmöguleikar neðan 13 3/8"-fóðringar. Samkvæmt víddarmælingu (sjá mynd 3) er holan mikið útvöskuð neðan fóðringar og engir góðir staðir fyrir þakka í holunni fyrr en á 345-360 m dýpi. Nokkrar æðar eru í holunni fyrir ofan þennan stað, og samkvæmt reynslunni á Hvíthólasvæðinu má búast við því að ekki takist að steypa rörið upp í einum áfanga, ef steyppt er af þessu dýpi. Teljum við því happadrýgst að færa þakkarann upp og staðsetja hann neðst í 13 3/8"-fóðringunni.
