Staður, Grindavík. Hitamæling í holum ST-01 og ST-03 og skemmdir í holu ST-03

Sverrir Þórhallsson, Hilmar Sigvaldason

Greinargerð SP-HS-1990/xx

26. júní, 1990

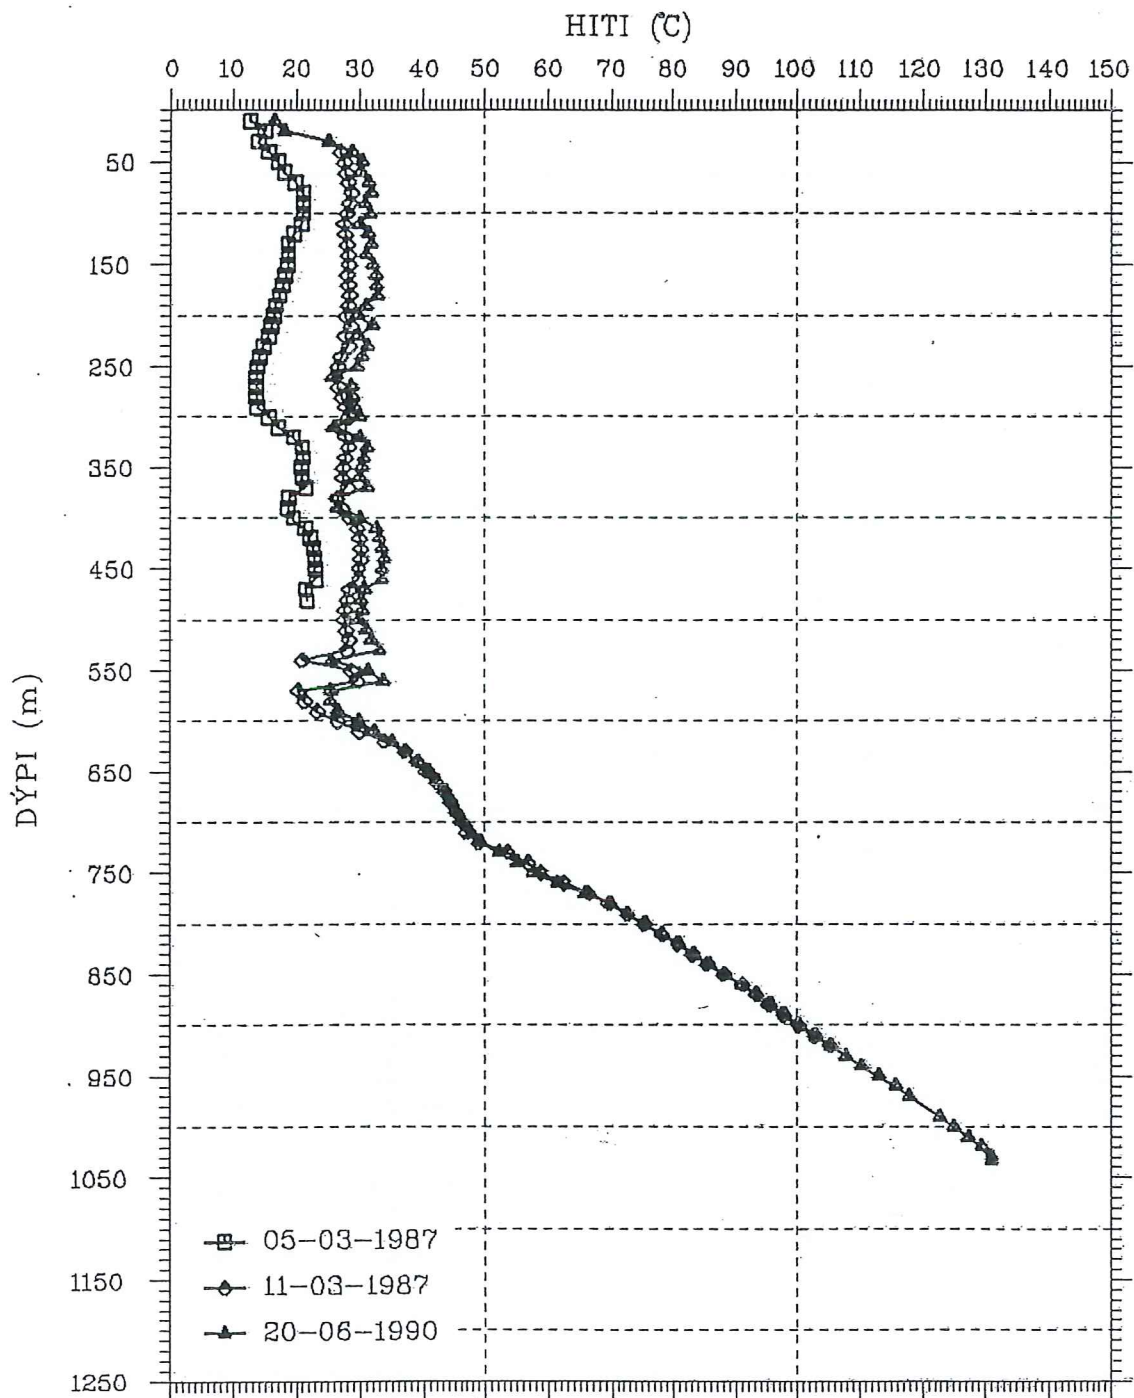
Staður Grindavík
Hóla ST-01
Hitamælingar

3. Hitamæling í vinnsluholunni ST - 01, bendir ekki til fóðurröraskemmdar og holan er opin í botn. Hitaferillinn sýnir jafnframt að aðalæðin er rétt neðan fóðringar sem er 488 m að lengd. Sáraltíð vatn berst í holuna neðan 560 m dýpis þótt holan sé 1033 m djúp (boruð 1047 m)

4. Hitinn í holu ST - 01 mældist 28°-33°C í fóðringunni. Ekki er vitað hve mikið vatnið hefur kólnað á þeim sólarhring sem leið frá því slökkt var á dæluinni og þar til mæling fór fram (dæling stöðvuð kl. 13:00 19. júní en mæling fór fram fyrir hádegi 20. júní 1990).

Kólnun hefur því ekki komið fram eins og starfsmenn Íslandslax hf. óttuðust. Hitinn nú 35°C í holu ST - 01 er sá sami og mældist eftir viðgerð á holunni vorið 1987.

2. Frekar litlu er hægt að dæla úr holu ST - 01, gróflega áætlað 10-15 l/s með vatnsborðið á 90 m dýpi. Athugandi er að þrepaprófa holuna nú og ganga úr skugga um að gæfni hennar sé óbreytt (afköstin voru talin 20 l/s með vatnsborðið á 200 m dýpi). Grannt loftrör úr plasti var sett niður með nýju dæluinni samkvæmt tillögu Orkustofnunar, þannig að hægt yrði að fylgjast með niðurdrætti í holunni. Dæluþrófun tekur því aðeins 3-5 tíma og getur Orkustofnun framkvæmt hana, óski Íslandslax hf. þess. Kostnaður við það er um 50.000 kr. Orkustofnun leggur eindregið til að upplýsingar um hita vatnsins, niðurdrátt og þrýsting á holutoppi verði skráðar vikulega.
