Er hættu á tæringu bendistáls í bílahúsum/kjöllurum?

Íbúðalánasjóður

Lokaskýrsla

2011-10-28

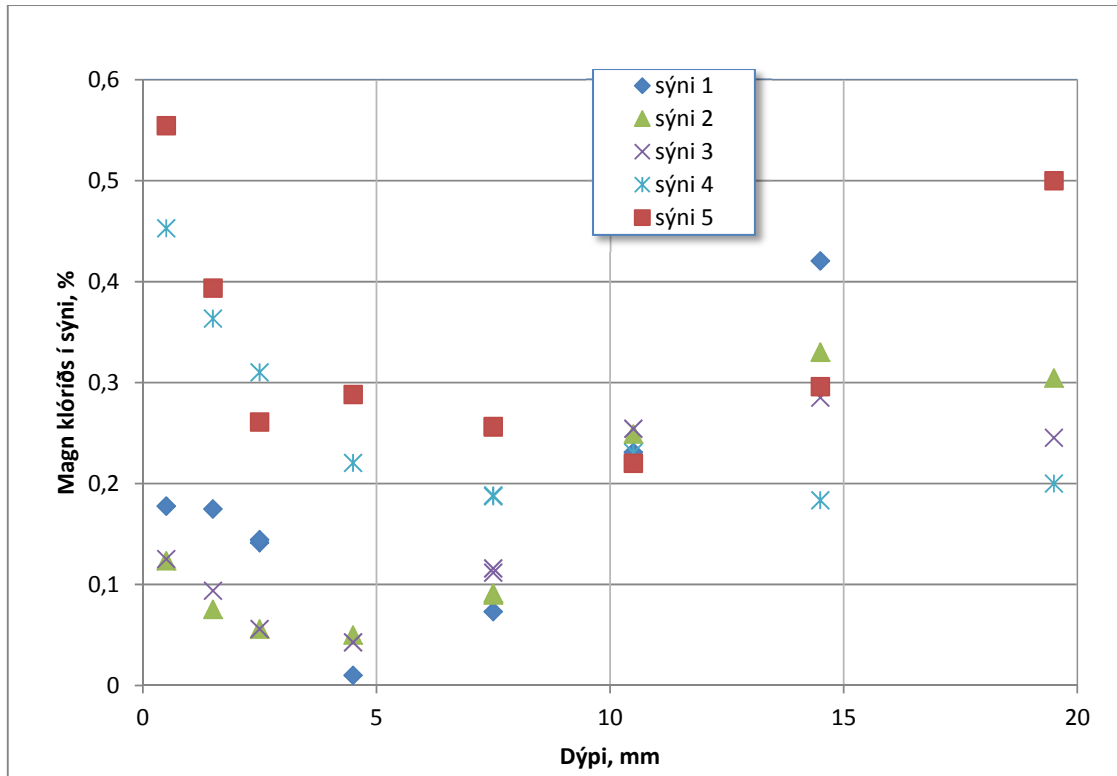
Mynd 3. Niðurstöður úr klóríðgreiningu á sýnum úr bílahúsi 1.

Niðurstöður úr klóríðgreiningunum eru mjög misjafnar og erfitt er að sjá að staðsetning í mannvirkinu hafi áhrif á styrk klóríðs í sýnunum. Klóríðstyrkurinn í yfirborðinu er mis hár í sýnunum, hann er mestur í sýnum 4 og 5 en verulega lægri í sýnum 1, 2 og 3. Síðan lækkar styrkurinn með vaxand dýpi í öllum sýnunum en á um 5 til 10 mm dýpi fer styrkurinn að aukast og eykst í öllum sýnunum niður á 14,5 mm dýpi. Á 19 mm dýpi hefur styrkurinn aukist enn í sýnum 4 og 5 en lækkað í sýnum 2 og 3. Á 19,5 mm dýpi er klóríðstyrkurinn frá 0,2 til 0,5 % af þurrefni. Nauðsynlegt hefði verið að greina styrk klóríðs á meira dýpi en gert var.

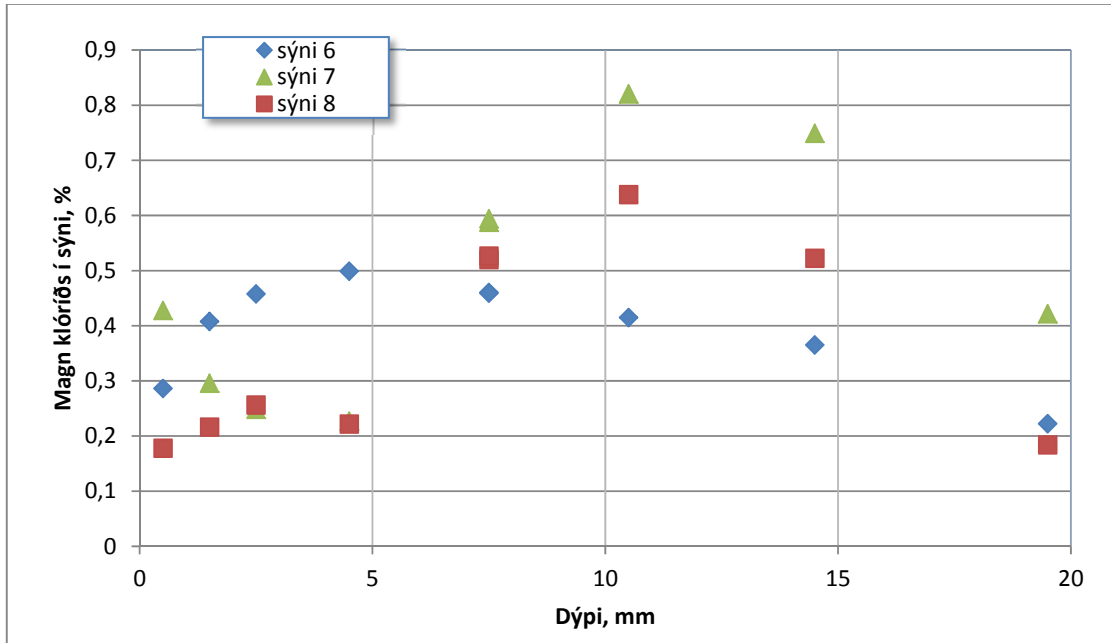
Mynd 4. Niðurstöður úr klóríðgreiningu á sýnum úr bílahús 2.

Styrkur klóríðs er nokkuð svipaður í öllum sýnunum, en er nokkuð misjafn, sérstaklega í sýni 7. Klóríðstyrkurinn eykst með auknu dýpi niður á um 5 til 10 mm dýpi og eftir það fer styrkurinn minnkandi. Á 19,5 mm dýpi er klóríðstyrkurinn milli 0,2 til 0,4 % af þurrsteypuþunga.

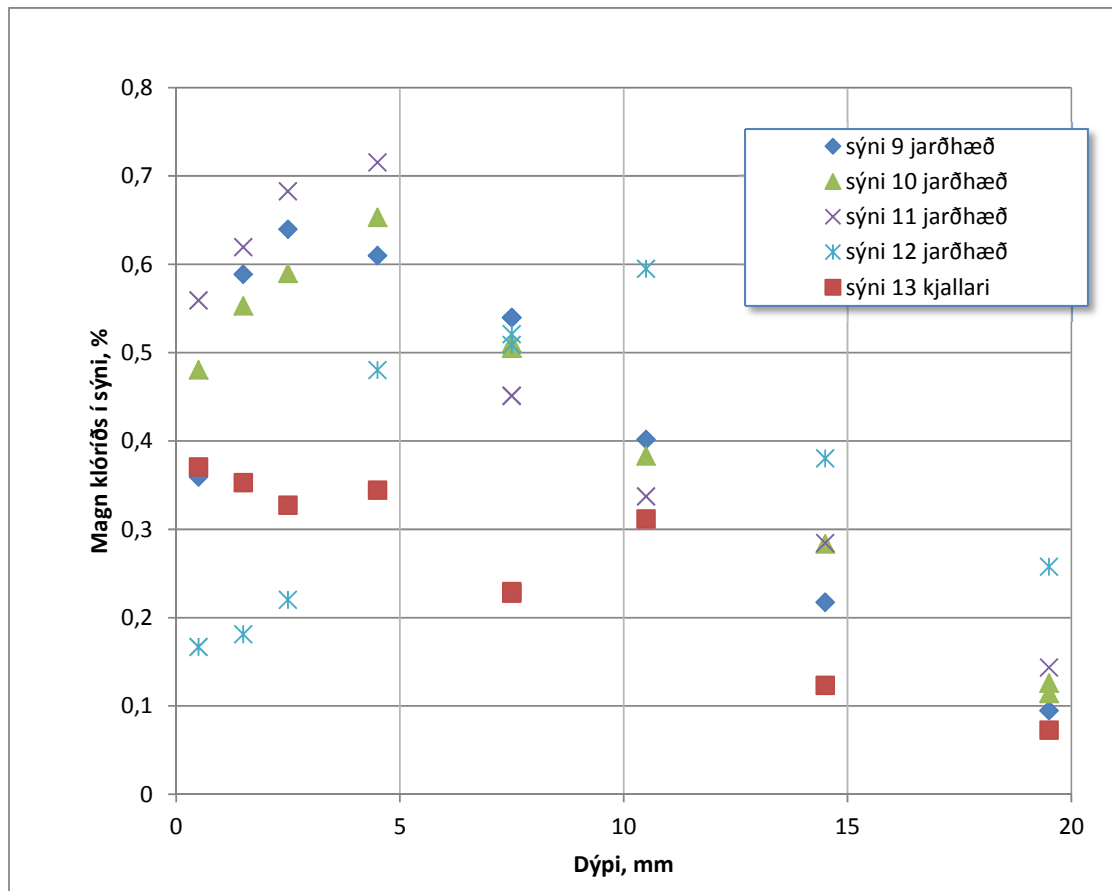
Mynd 5. Niðurstöður úr klóríðgreiningu á sýnum úr bílahús 3.

Klóríðstyrkurinn er nokkuð svipaður í sýnunum af jarðhæðinni, ef undan er skilið sýni nr. 12. Klóríð styrkurinn eykst frá yfirborði niður á um 5 mm dýpi, hvar hann byrjar að lækka með vaxandi dýpi. Á 19,5 mm dýpi er klóríðstyrkurinn frá um 0,1 % til um 0,15 % af þurrsteypuþunga nema í sýni nr. 12 þar sem klóríðstyrkurinn er um 0,25 %. Klóríðstyrkur í sýni nr. 5 minnkar frá um 0,4 % niður í um 0,07 % á um 19,5 mm dýpi.

Sýni 13, sem er af kjallarahæðinni er með um 0,4 % klóríð við yfirborð og síðan minnkar styrkur þess nokkuð stöðugt niður á um 19,5 mm dýpi. Í bílahúsi 3 er styrkur klóríðs læstur í sýni 13 og stafar það væntalega af því að bílastæðin á kjallarahæðin eru minna notuð en bílastæðin á efri hæðin eða að klóríðið hefur hreinsast af bílunum á leiðinni niður á kjallarahæðina. Töluvert ósamræmi gæti á milli greininga af 4,5 og 10,5 mm dýpi og hinna 6 greininga sem gerðar voru á sýni 13.

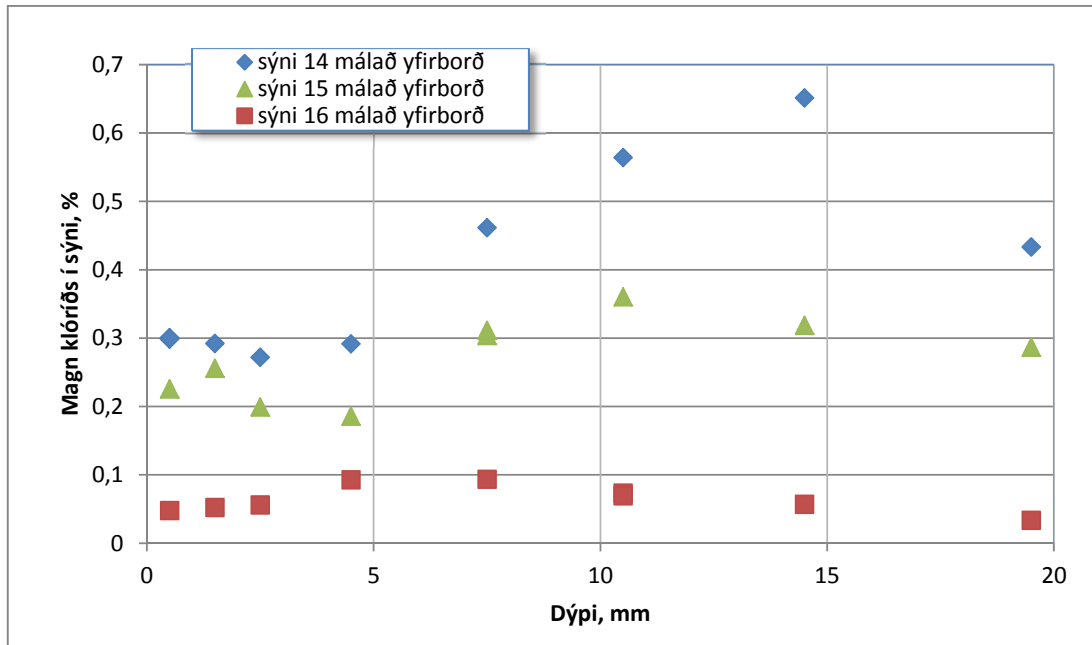
Mynd 6. Niðurstöður úr klóríðgreiningu á sýnum úr bílahúsi 4.

Gólfíð í bílahúsinu er málað, og hefur verið það alla tíð. Ljóst er að málningin hefur veruleg áhrif á klóríðstyrkinn í steypunni. Við innkeyrsluna (sýni 14) þar sem umferðin er mest og væntalega mest slit á málningunni er klóríðstyrkurinn mestur og athygli vekur að hann fer vaxandi allt niður á um 15 mm dýpi en fer þá minnkandi og er 0,43 % á 19,5 mm dýpi. Í sýnum 15 og 16 er klóríðstyrkurinn töluvert minni en í sýni 14, sérstaklega í sýni 16 þar sem styrkurinn er mjög lágur, en í sýni 15 er klóríðstyrkurinn um 0,29 % á 19,5 mm dýpi.

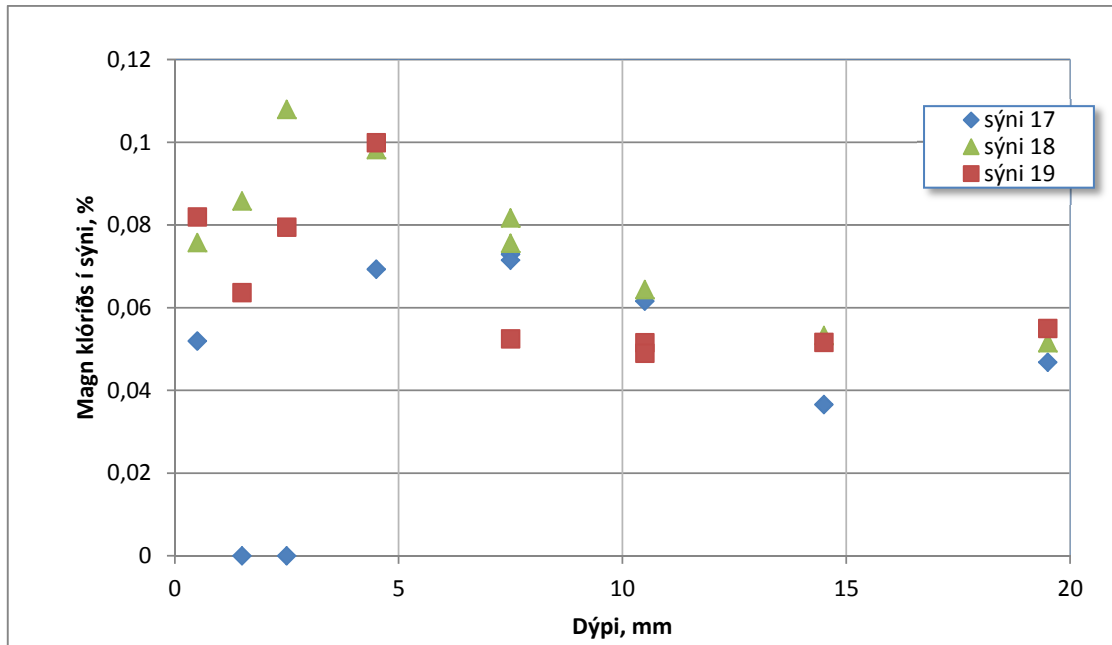
Mynd 7. Niðurstöður úr klóríðgreiningu á sýnum úr bílahúsi 5.

Styrkur klóríðs er mjög svipaður í öllum sýnunum og ekki að sjá að staðsetning í húsinu hafi áhrif á klóríðmagnið í steypunni. Sökum þess hve húsið er lítið notað og hefur verið stuttan tíma í notkun er klóríðstyrkurinn í steypunni mjög lágur og af þeim sökum hefur ekki myndast tæringarhætta á bendistáli í mannvirkinu.

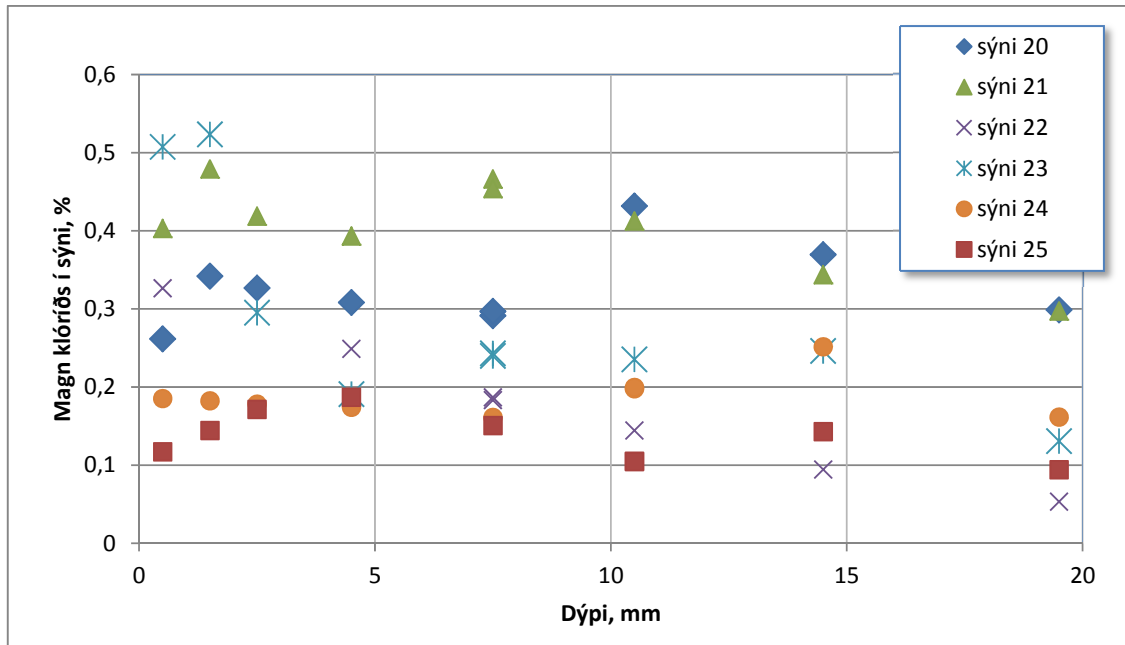
Mynd 8. Niðurstöður úr klóríðgreiningu á sýnum úr bílahúsi 6.

Klóríðstyrkurinn er hæstur í sýnum 20 og 21 sem eru næst aðal innkeyrslunni og verulega lægri í sýnunum sem eru fjær aðal innkeyrslunni.

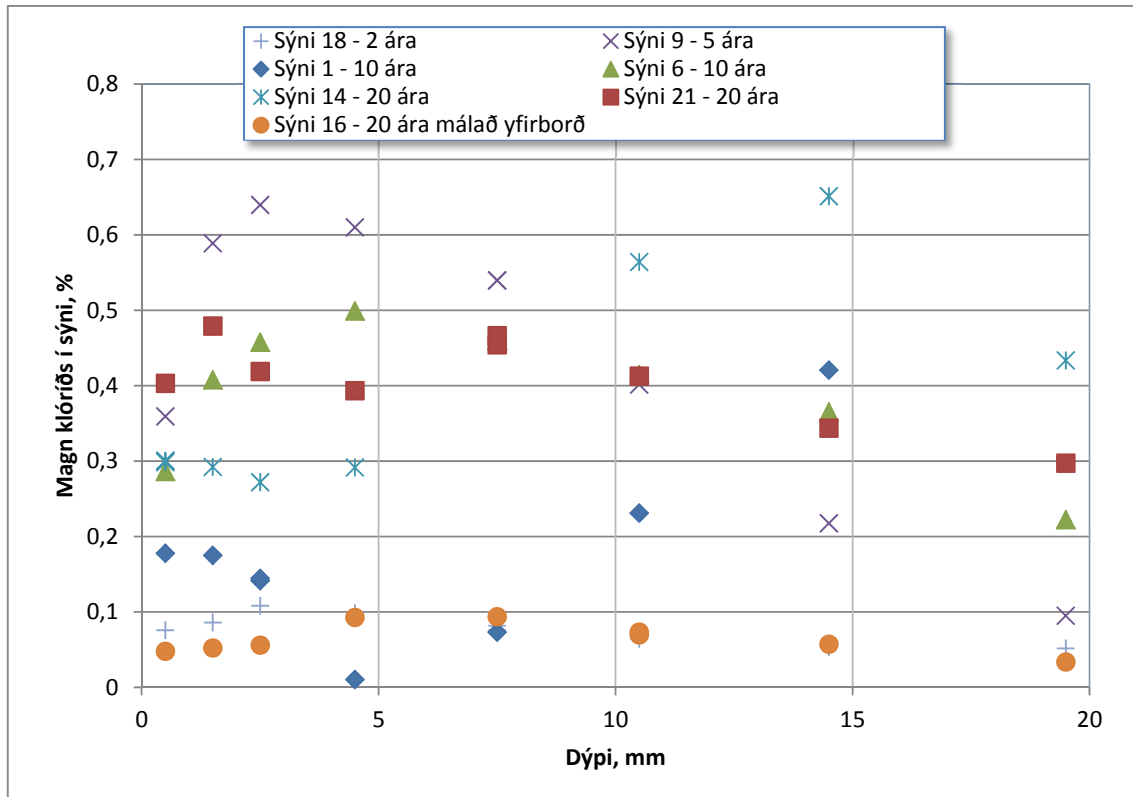
Á Mynd 9 er sýndur styrkur klóríðs í öllum þeim mannvirkum sem voru rannsökuð. Sýnin voru tekin sem næst innkeyrslu, þar sem búast má við mestum klóríðstyrk. Á Mynd 9 má sjá að á 19,5 mm dýpi er styrkurinn hæstur í elstu steypunni, þ.e. bílahús 4 (sýni 14) og bílahúsi 6 (sýni 21) en þau eru um 20 ára gömu, þar sem hann er frá 0,2 til 0,43 % af steypuþunga. Styrkurinn er næst hæstur í 10 ára steypunni (bílahúsi 2) og svo í 5 ára steypunni (bílahúsi 3) og lægstur er hann í 2 ára steypunni (bílahús 5). Klóríðstyrkurinn í bílahúsi 1 sem er úr 10 ára gamallt var aðeins greint niður á 14,5 mm dýpi er mjög breytilegur, en á 14,5 mm dýpi er styrkurinn um 0,42 % af steypuþyngd. Á 14,5 mm dýpi er styrkur í bílahúsi 2 (10 ára) og bílahúsi 6 (20 ára) svipaður styrknum í sýni 1.

Mynd 9. Styrkur klóríðs í sýnum sem tekin eru næst innkeyrslu í viðkomandi mannvirki. Sýni 16 er tekið innarlega úr bílahúsi, fjarri innkeyrslu.

Miðað við niðurstöður úr klóríðgreiningum, sjá Mynd 9, má búast við að tæringarhætta hafi skapast a.m.k í bílahúsi því sem sýni 20 og 21 voru tekin úr (eftir 20 ára notkun), þ.e. að klóríðstyrkurinn er líklega meiri en 0,1 % á 35 mm dýpi, en það er algeng þykkt á steypuhulu í dag. Þetta á þó ekki við allan gólfötinn, heldur aðeins umhverfis innkeyrsluna. Á Mynd 8 má sjá að klóríðstyrkurinn í sýnum 22 til 25, sem eru innarlega í mannvirkjun og nokkuð frá innkeyrslunni, er tölvvert lægri en í sýnum 20 og 21, en þau er nálægt innkeyrslunni. Erfiðara er að spá fyrir um tæringarhættu í öðrum mannvirkjum, ítarlegri efnagreininga er þörf. Þó er ljóst að verulegt magn af klóríð hefur byggst upp í bílahúsunum, sem mun valda tæringarvandamálum með tilheyrandi viðhaldskostnaði.

Væntanleg er hægt að yfirfæra þessar niðurstöður á önnur bílahús á Höfuðborgarsvæðinu. Með því að koma í veg fyrir eða draga úr því að klóríð gangi inn í steypu er hægt að koma í veg fyrir verulegan viðhaldskostnað. Einfaldar fyrirbyggjandi aðferðir eins og að viðhalda góðri málningarþekju á yfirborði steypu dregur að líkum verulega úr klóríðupptöku steypu, sjá Mynd 6, sýni 16, en í sýni 16 hefur mjög lítið klóríð gengið inn í steypuna, en steypan er með málað yfirborð.

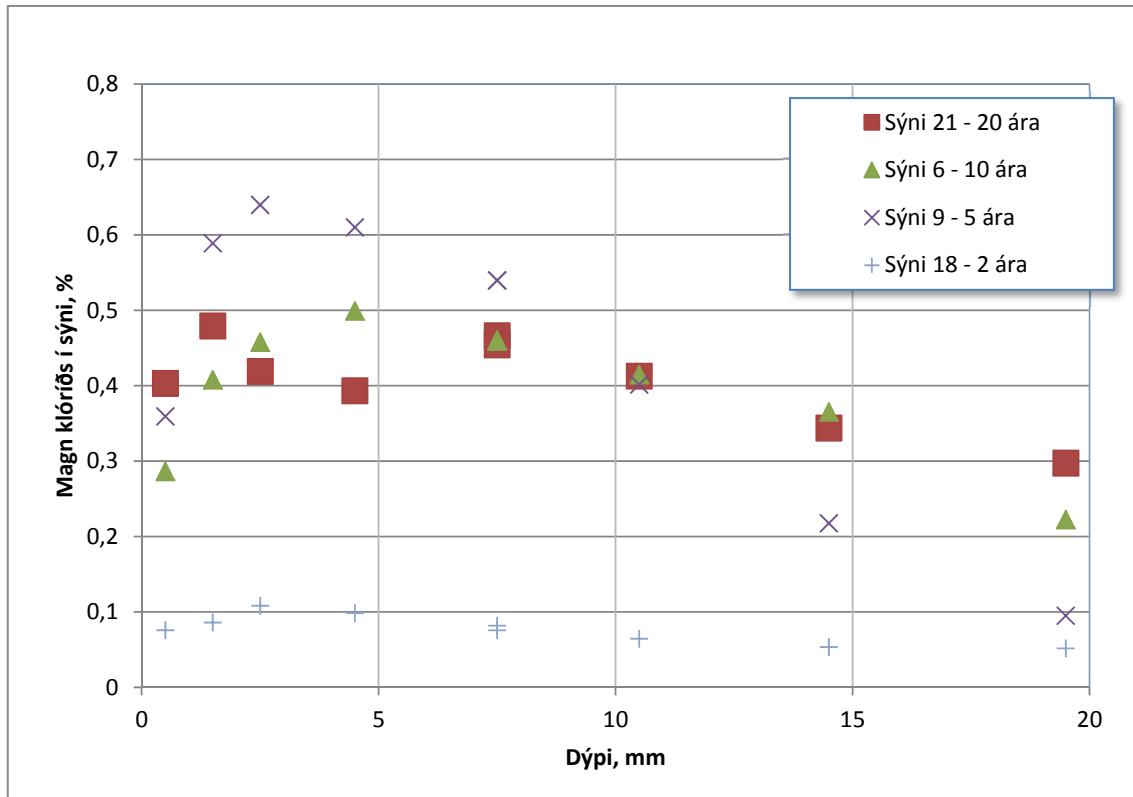
Á Mynd 10 má sjá klóríðstyrkinn í um 2, 5, 10 og 20 ára bílahúsum. Notkunin er mest og svipuð í 5 og 10 ára húsum, minni í 20 ára og langminnst í 2 ára húsinu. Húsin eru öll staðsett við umferðaeðar með háu þjónustustigi gagnvart söltun, nema 5 ára mannvirkið sem er staðsett við götu með lægra þjónustustig.

Mynd 10. Klóríðmagn í 2, 5, 10 og 20 ára bílahúsum.

Klóríðprófilarnir á Mynd 10 og Mynd 11 svipa ekki mikið til hins dæmigerða klóríðprófils í steypu sbr. Mynd 1. Vegna þess hve óreglulegir klóríðprófilarnir eru, er ekki með nægilegu öryggi unnt að ákvarða klóríðleiðnistuðul með öðru lögmáli Ficks fyrir viðkomandi steypu. Þar af leiðandi er erfitt að spá fyrir um hvernig klóríðstyrkurinn eða klóríðprófill steypunnar breytist með tímanum, og því er erfitt að segja til um hvort og hvenær tæringarhætta muni skapast í viðkomandi steypu. Til þess að gera það þarf að greina klóríðstyrkinn á meira dýpi í þessum sýnum og síðan þarf að fylgjast með því hvernig klóríðstyrkurinn byggist upp í mannvirkjunum með tíma. Ástæða fyrir augljósu fráviki frá hinum dæmigerða klóríðprófil er ekki ljós og einnig er ekki ljóst hvaða áhrif frávikið hefur á uppsöfnun klóríðs í steypu. Hins vegar eru frávik frá dæmigerðum klóríðprófil steypu vel þekkt þar sem styrkur klóríðs eykst frá yfirborði inn í steypuna, klóríðstyrkurinn nær hámarki og minnkar síðan með auknu dýpi. Minnkunin frá hámarkinu inn í steypuna fylgir vanalega öðru lögmáli Ficks (Gudmundsson and Antonisdottir, 2003).

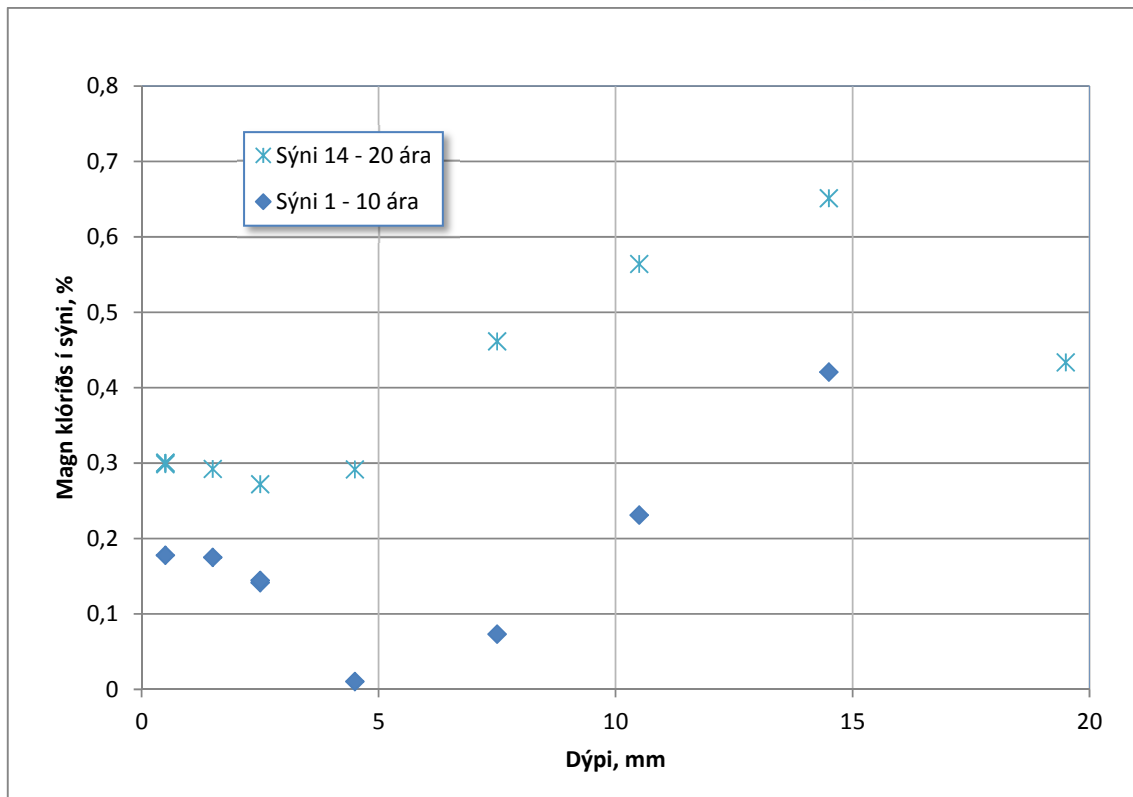
Á Mynd 11 má sjá klóríðleiðni, sem mældan klóríðstyrk, í 10 og 20 ára bílahúsum. Um er að ræða tiltölulega lítil mannvirki, engu að síður hefur verulegt magn af klóríð byggst upp í steypunni. Leiðniferlarnir eru frábrugðnir leiðniferlunum á Mynd 10 þannig að styrkurinn minnkar inn í sýnin frá yfirborði niður á um 2,5 til 4,5 mm dýpi, þar sem hann byrjar að aukast niður á um 14,5 mm dýpi þar sem styrkurinn fer aftur lækkandi. Klóríðstyrkurinn í 10 ára sýninu var aðeins efnagreindur niður á 14,5 mm dýpi.

Mynd 11. Klóríðmagn í um 10 og 20 ára bílahúsum.
