LV-2018-079

# Landbrot á bökkum Háslóns í Kringilsárrana

Úttekt 2018

Titill: Landbrot á bökkum Háslóns í Kringilsárrana—úttekt 2018

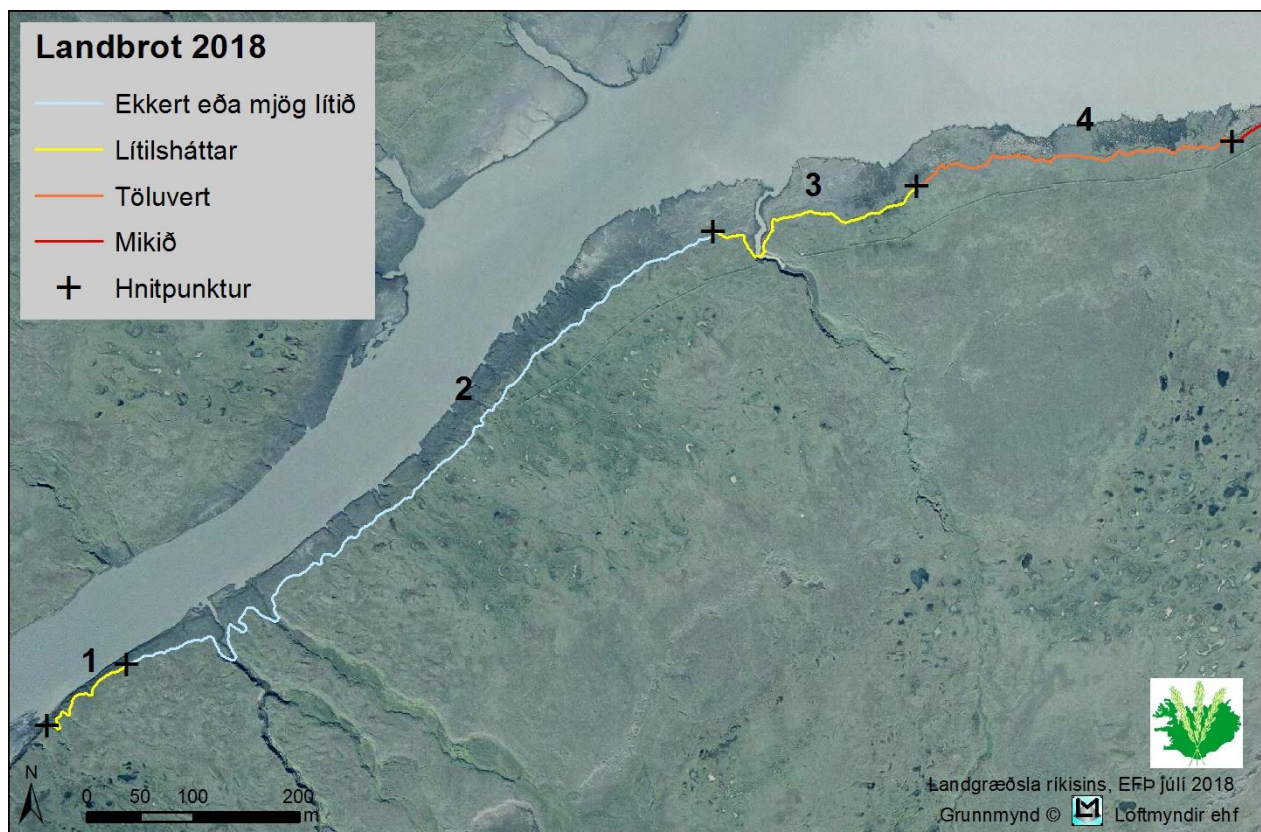
**Kort 3.** Landbrot við Kringilsá skv. úttekt sumarið 2018.

Dregið hefur úr landbroti með Kringilsá frá fyrra ári á vestasta hluta þessa svæðis, austast eykst það þó á milli ára (tafla 2, kort 3).

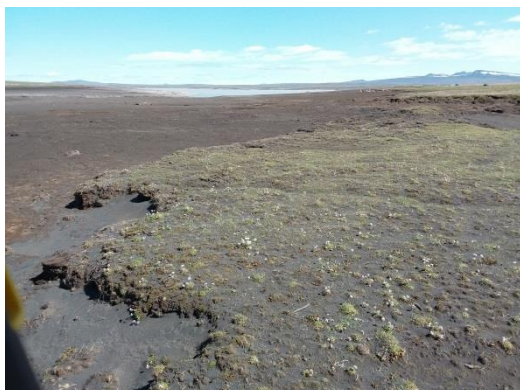
Gróinn bakki rofinn - lítlisháttar landbrot

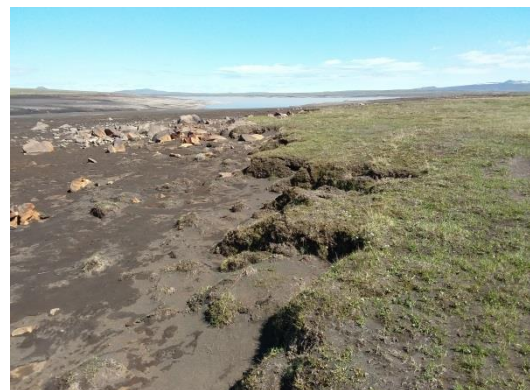
Gróinn bakki rofinn - töluvert landbrot

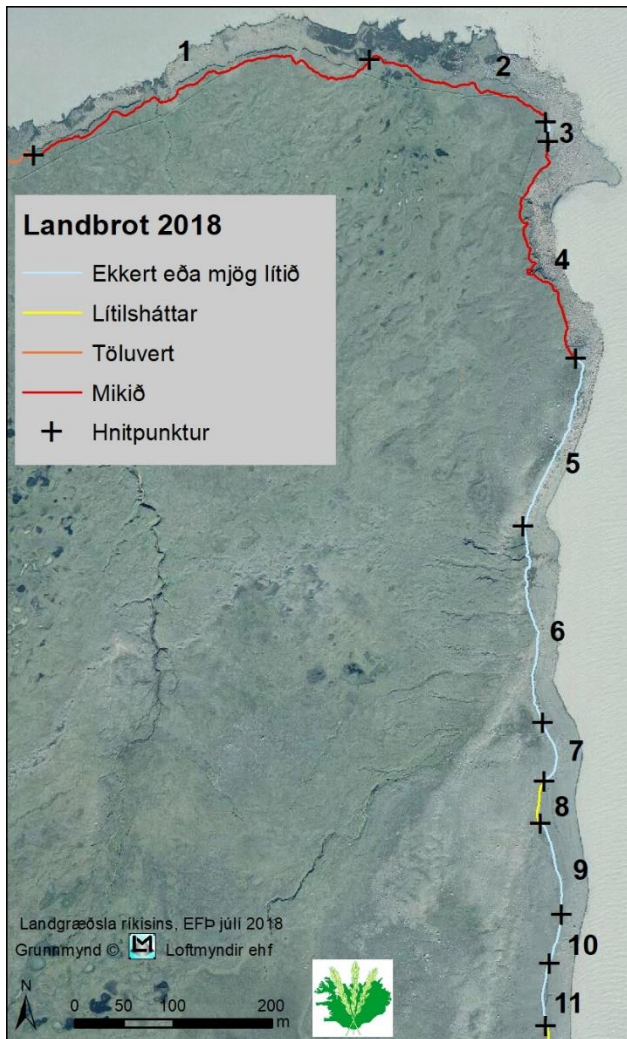
**Kort 4.** Landbrot við norðurodda Kringilsárrana skv. úttekt sumarið 2018.

Landbrot á milli áranna 2017 og 18 er mikið eins og það hefur verið frá upphafi mælinga (tafla 3, kort 4). Bakkalengd þar sem landbrot er mikið hefur lengst á milli ár.

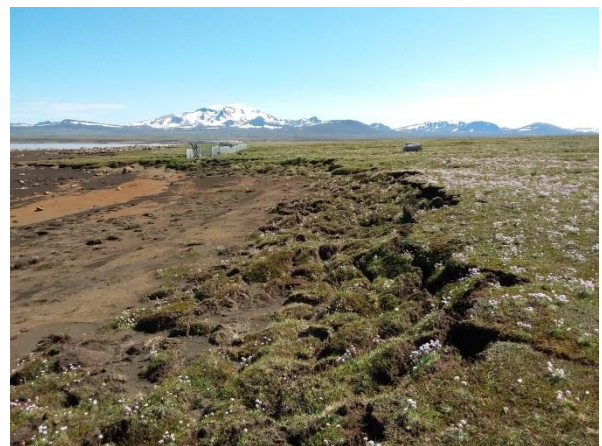
Gróinn bakki rofinn - mikið landbrot

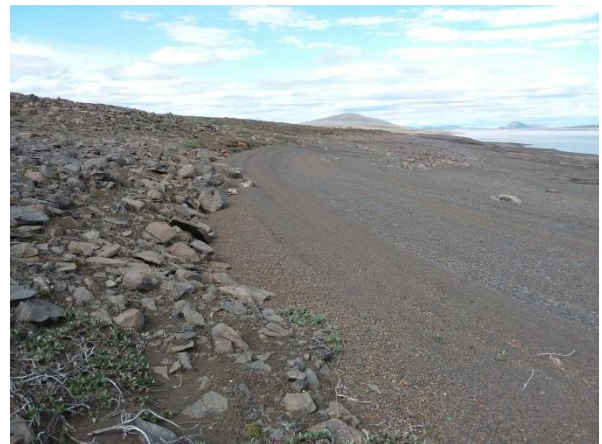
Malarströnd - lítið eða ekkert landbrot

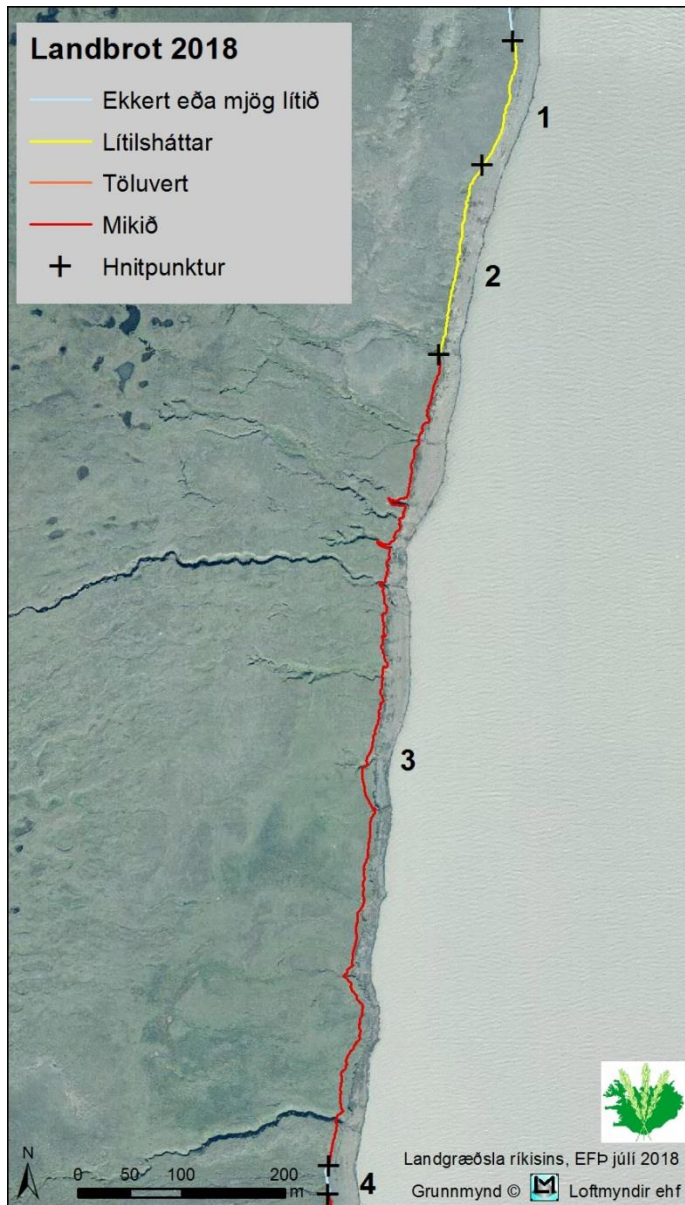
**Kort 5.** Landbrot við austurströnd Kringilsárrana á svæði miðja vegu milli norðuroddans og Hrauka skv. úttekt sumarið 2018.

Nyrst á þessu svæði hefur aðeins dregið úr landbroti en sunnar er enn mikið landbrot líkt og fyrri ár (tafla 2, kort 3).

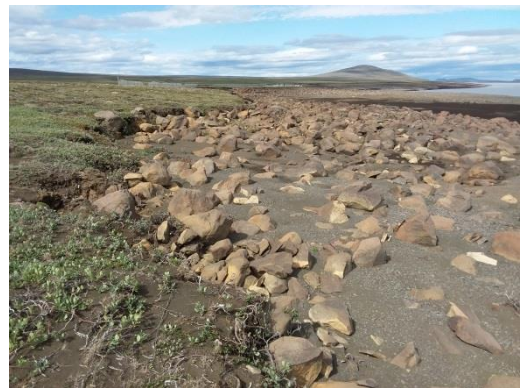
Klettar og grjót - lítlisháttar landbrot

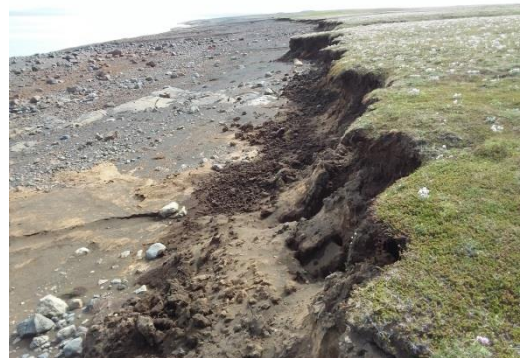
Gróinn bakki rofinn - mikið landbrot

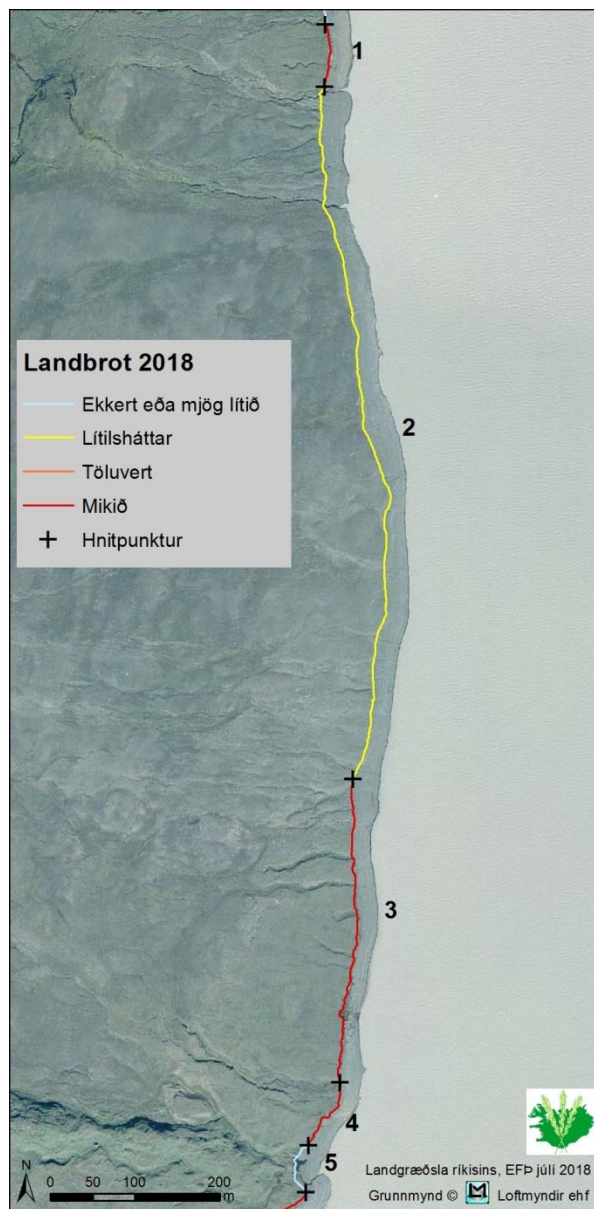
**Kort 6.** Landbrot við austurströnd Kringilsárrana norðan Hrauka skv. úttekt sumarið 2018.

Á meirihluta þessa svæðis er landbrot lítilsháttar (tafla 5, kort 6) eins og var árið 2017 en nú hefur það svæðið sem á fyrri árum var flokkað sem töluvert landbrot færst niður í mikið landbrot (tafla 2, kort 3).

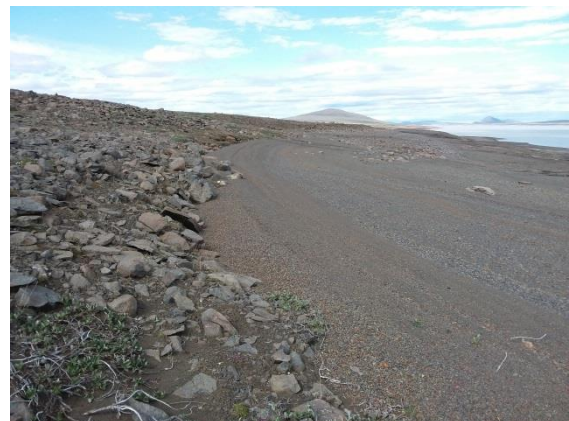
Malarströnd - landbrot lítilsháttar.

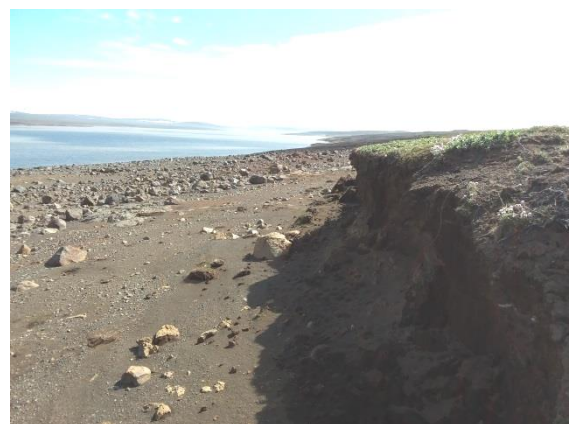
Gróinn bakki rofinn - mikið landbrot

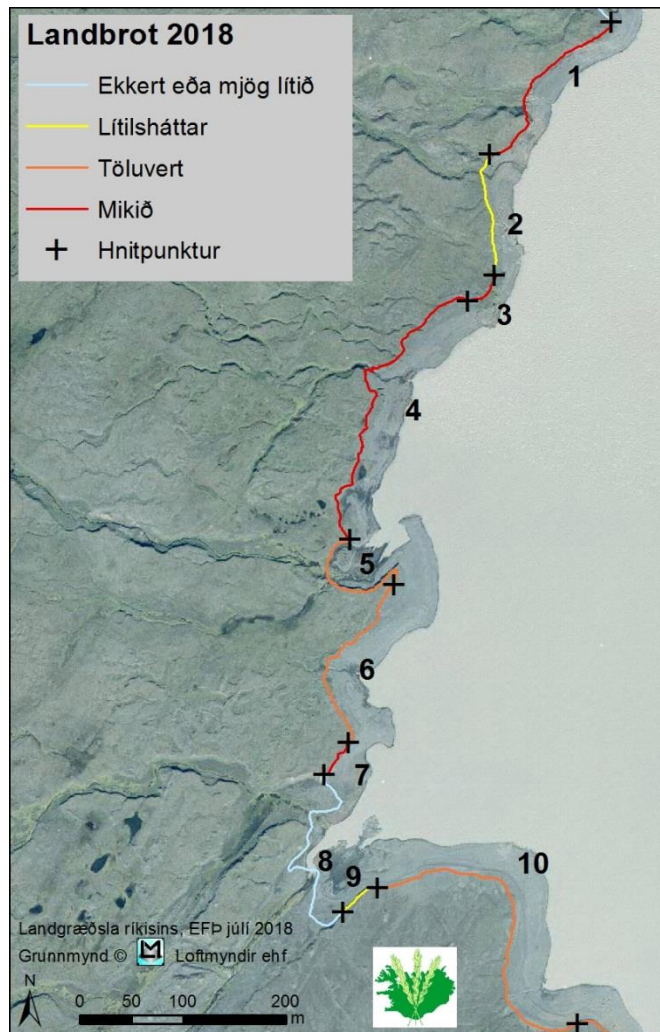
**Kort 7.** Landbrot við austurströnd Kringilsárrana sunnan Hrauka skv. úttekt sumarið 2018.

Á þessum kafla strandlengjunnar eru allar gerðir landbrots (tafla 6, kort 7). Milli árána 2016 - 2017 hafði aðeins dregið úr landbroti á þessu svæði en nú hefur sú þróun snúist við. Þessi viðsnúningur á fyrst og fremst við um línur 1, 6 og 10. Svo virðist vera sem veður hafi aukið landbrot á þessu svæði eins og minnst var á í skýrslu ársins 2017 að gæti gerst á þessu svæði.

Mælingar 2018 sýna að landbrot er síst að minnka þar sem það hefur verið hvað verst. Landbrot eykst töluvert nyrst á norðurodda Kringilsárrana sem og á austurbakka ranans. Í skýrslu ársins 2017 lýstu skýrslu höfundar yfir áhyggjum sínum af hættu á auknu landbrot milli Hrauka, einkum í svo kölluðum Krika (kort 7), vegna veðurfars. Sú virðist hafa orðið raunin milli ára og landbrot á þessu svæði aukist til muna.

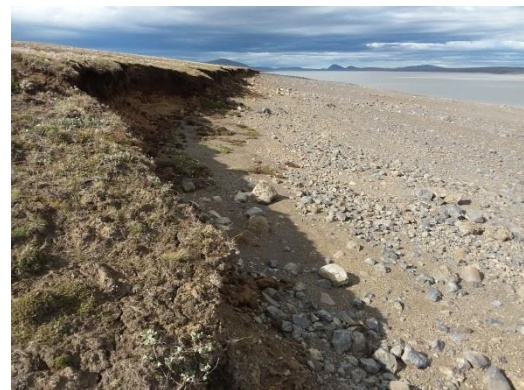
Gróinn bakki rofinn - mikið landbrot

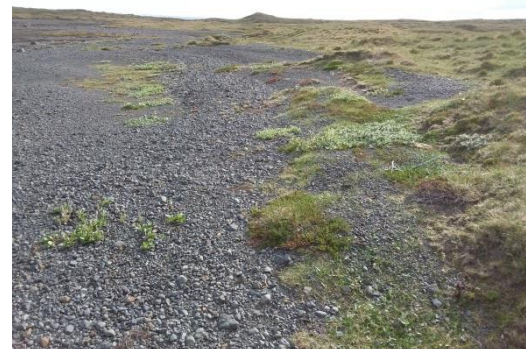
sandströnd - lítillsháttar landbrot

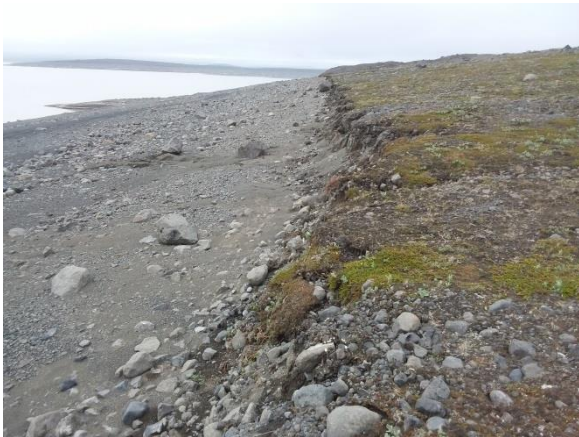
Gróinn bakki - töluvert landbrot

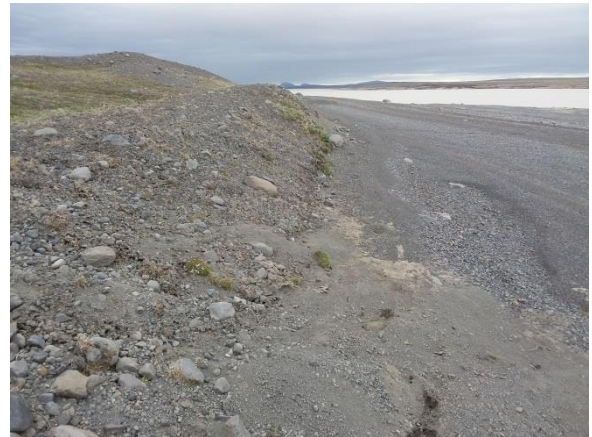
Sandströnd - lítillsháttar landbrot

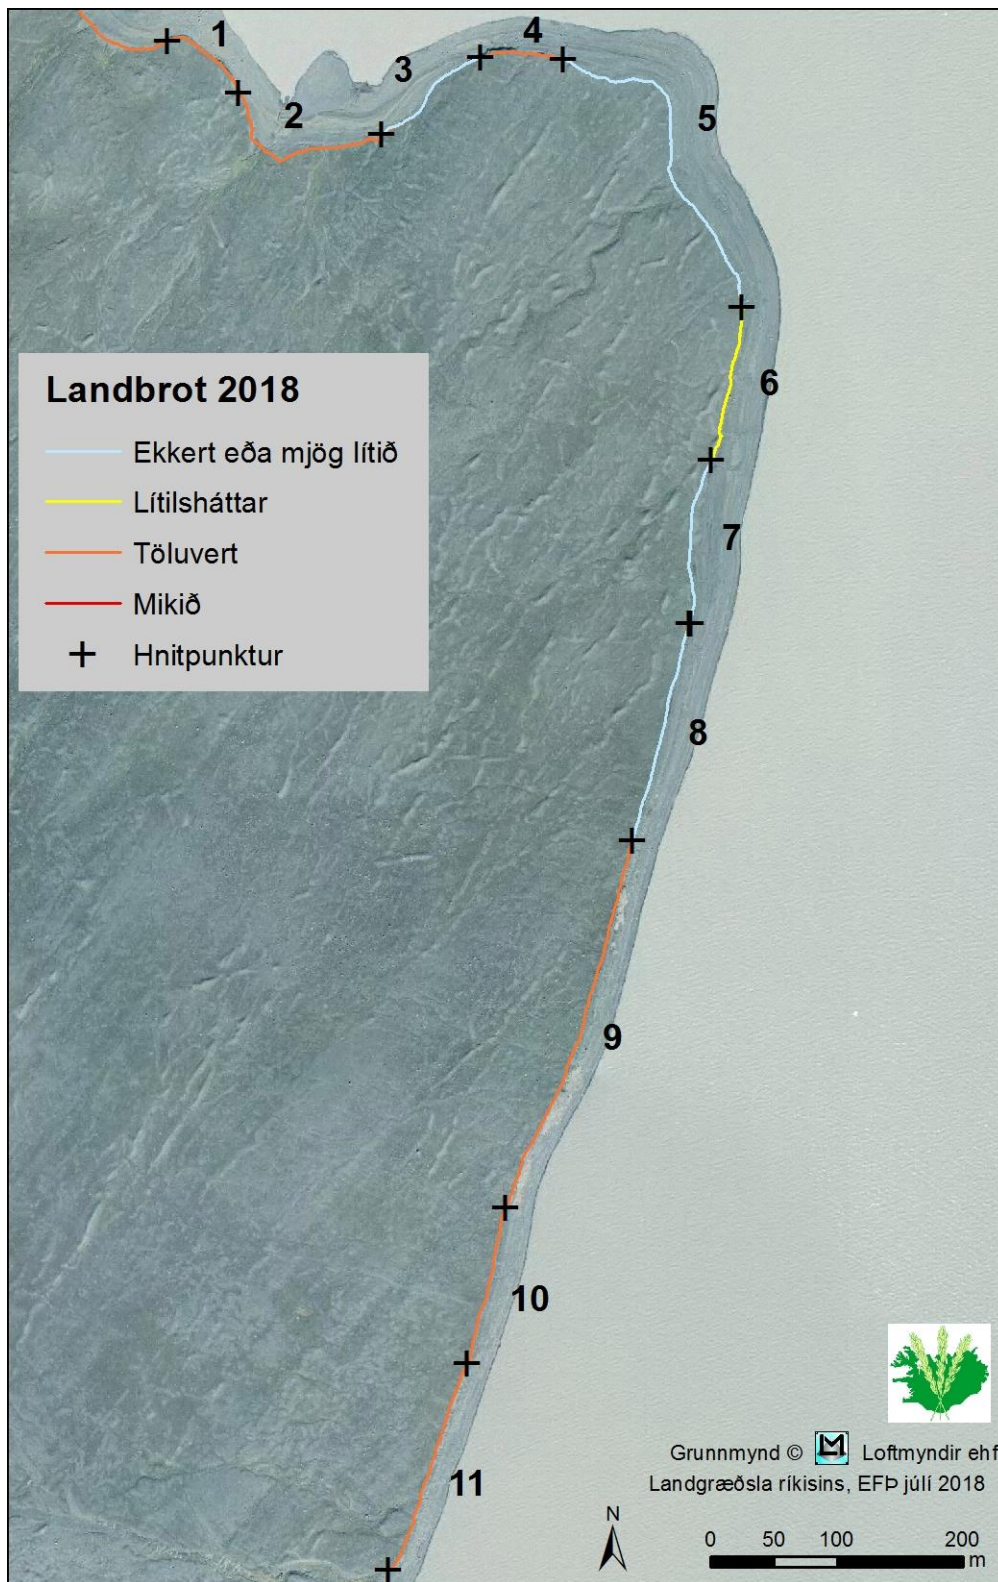
**Kort 8.** Landbrot við austurströnd Kringilsárrana norðan Syðri-Hrauka skv. úttekt sumarið 2018.

Í gegnum árin hefur þetta svæði lítið breyst og landbrot verið lítið sem ekki neitt. Milli árana 2017 og 2018 verður þó breyting á og þá fyrst og fremst nyrst og syðst á svæðinu. Þar hefur landbrot aukist til muna og færst úr litlu sem engu landbroti yfir í töluvert (tafla 7, kort 8).
