ORKUSTOFNUN JHD
Verkfræði- og
Vinnslutæknideild

LANDSVIRKJUN
Kröflustöð

VERKLÝSING Á VIÐGERÐ

FÓÐURRÖRI HOLU KG-8

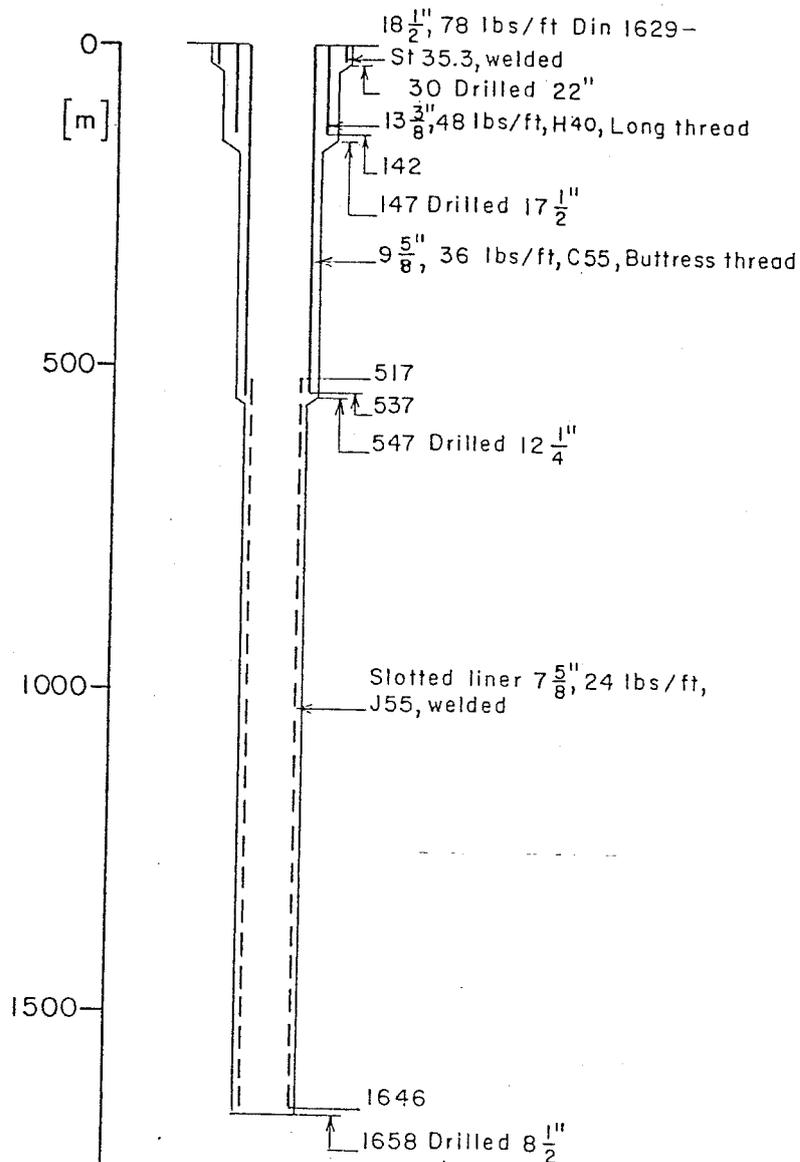
Á mynd 1 er fóðringar "prógrammið" sýnt. Fóðringarskemmdin er á um 180 m dýpi. Í viðauka er afrit af fóðringarskýrslu holunnar sem Jarðboranir ríkisins gerðu á sínum tíma, en þar eru skráðar lengdir einstakra röra.

Mynd 1. Fóðringar í holu KG-8 í Kröflu
