# SKÝRSLA UM FLUGSLYS

**Brotlenti eftir að hafa flogið á rafmagnslínu**

**M-01609/AIG-11**

**TF-GUN**

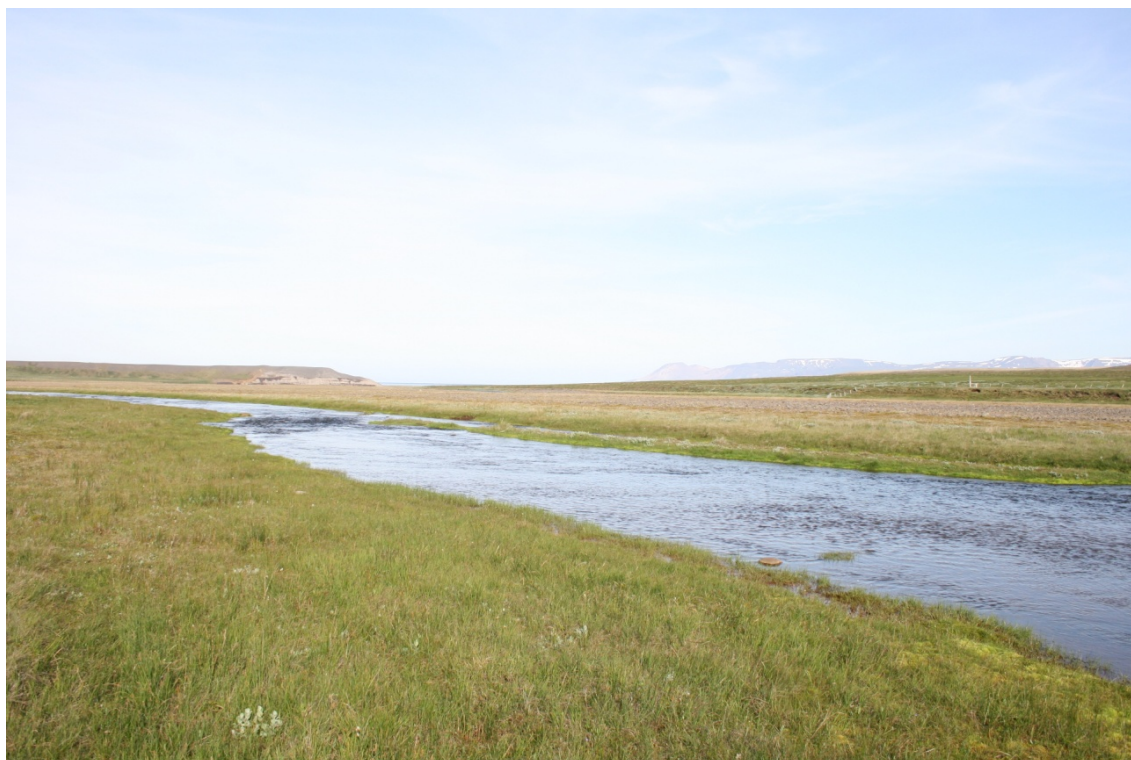
### Mynd 1: Horft í austurátt (út Selárdal)

Myndin hér að ofan var tekin í Selárdal klukkan 17:56 og sýnir birtu og skýjafar daginn sem slysið varð. Þann 2. júlí klukkan 16:00 var sólin í stefnu 235° og 39° yfir sjóndeildarhring. Eftir samtöl við vitni var stefna flugvélarinnar áætluð um 280°. Sólin hefur því verið um 45° vinstra megin við flugstefnu TF-GUN og hátt á himni.

Sól var hátt á lofti og um 45° vinstri megin við flugstefnu flugvélarinnar. Ólíklegt er því að blinda af völdum sólar hafi verið meðverkandi þáttur í slysinu.

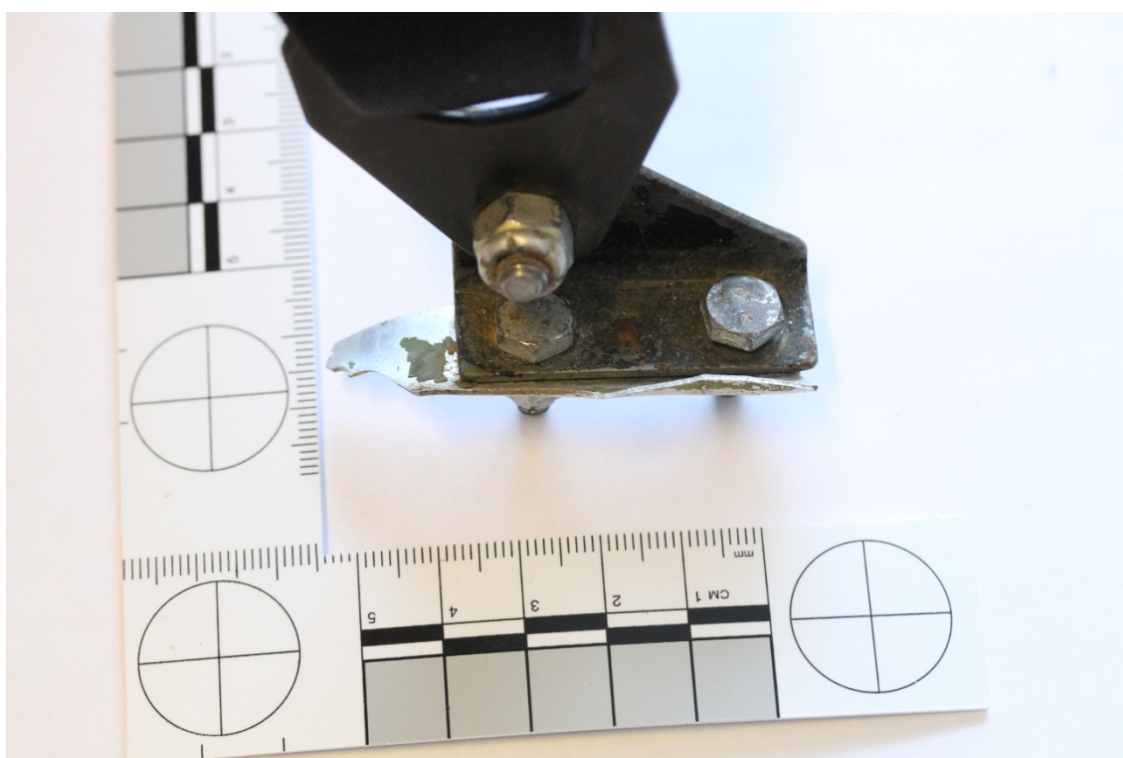
## Mynd 2: Vinstri lendaról farþegans

Ólarnar í flugvélinni voru af gerðinni AMSAFE (hlutanúmer 4076-1-211-2396) og áttu að þola minnst 3000 lb<sup>7</sup> átak.

Stjórnklefi flugvélarinnar og farþegarými aflagaðist mikið. Mælaborð og hreyfilhús brotnuðu inn í farþegarýmið. Flugmaðurinn endaði aftarlega vinstra megin í farþegarýminu og var það rými nokkuð heilt í kringum hann. Eins og sjá má af útreikningum í viðauka þá var sá kraftur sem reif festingu vinstri lendarólarinnar upp úr

gólfi flugvélarinnar stærri en sá kraftur sem festingin var hönnuð til að pola. Farþeginn lést af þeim áverkum sem hann hlaut við brotlendinguna.

Gólf í kringum vinstri festingu sætisbeltis farþegans rifnaði. Sætisbeltin í flugvélinni áttu að þola minnst 3000 lb<sub>f</sub> átak. Festingarnar fyrir sætisbelti flugvélarinnar voru hannaðar til að þola 9,0 g hröðun fram, 3,0 g hröðun upp og 1,5 g hröðun til hliðar. Beltin sem notuð voru við prófanir hjá flugvélaframleiðandanum áttu að þola minnst 2467 lb<sub>f</sub> átak og stóðust þau allar framangreindar prófanir. Samkvæmt útreikningum í viðauka þá var sá kraftur sem reif vinstri festingu sætisbeltis farþegans upp úr gólfi flugvélarinnar stærri en sá kraftur sem festingin var hönnuð til að þola.

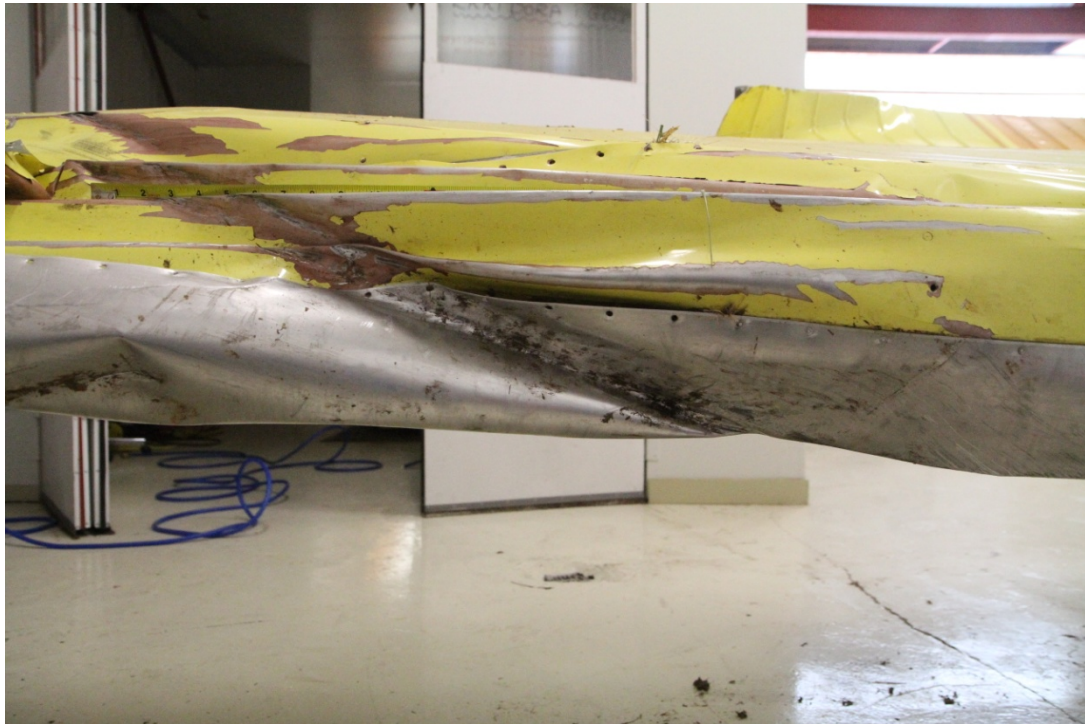
**Mynd 3: För á hægri væng eftir rafmagnslínu**

### 1.6.1 Rannsókn flaks

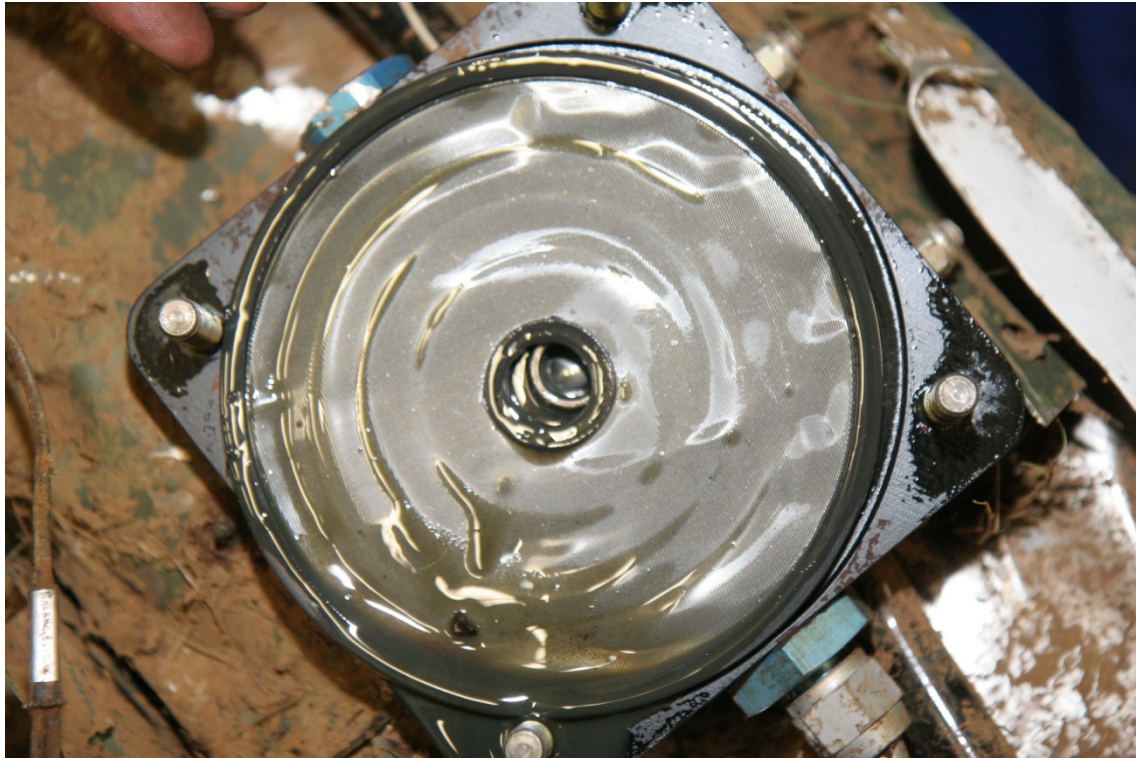
**Mynd 4: Olíusía**

Blöndungur flugvélarinnar hafði brotnað neðan af hreyflinum og var blöndungurinn fullur af óhreinindum. Stjórnvírur fyrir blöndungshitara og eldsneytisgjafa voru áfastir blöndungnum. Flugvélin var búin utánaliggjandi Oberg 600 olíusíu. Við rannsóknina var olíusían tekin í sundur. Reyndist hún hrein og olían eðlileg á að líta og var ekki að finna málmvarf í henni (sjá mynd 4). Þótt að gat hafi komið á olíupönnu var talsverð olía í henni og var olían eðlileg á að líta og engar málmagnir fundust í henni.

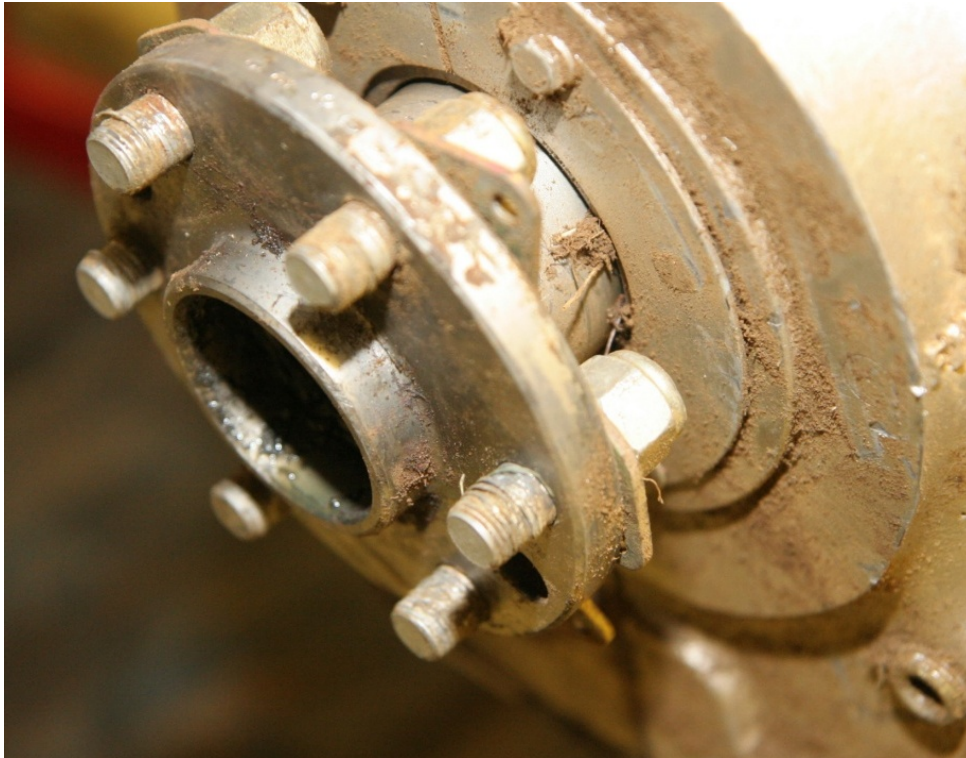
Loftskrúfan hafði brotnað af hreyflinum í slysinu. Boltar í nafi sem festa loftskrúfuna við sveifarás höfðu togast út eins og sjá má á mynd 5. Blöð loftskrúfunnar voru snúin í átt að grófari skurði og bogin aftur á við. Blöðin voru bæði rispuð og marin sem bendir til þess að loftskrúfan hafi snúist (verið á snúningi) er hún snerti jörðina (sjá mynd 6).

**Mynd 5: Boltar í nafi á sveifarás. Boltar hafa togast út.**

Loftskrúfan ber með sér að afl hafi verið á hreyflinum er slysið varð þar sem blöðin voru snúin í átt að grófari skurði og boltar í nafi höfðu togast úr festingunum. Skoðun á hreyflinum benti til þess að afl hafi verið á honum m.a. þar sem óhreinindi fundust inni í innsogsgrein, útblástursgrein og í strokkum hreyfilsins. Rannsókn á hreyflinum benti til þess að hann hafi starfað eðlilega. Skoðun á stjórnflötum benti til þess að þeir hafi verið í lagi.

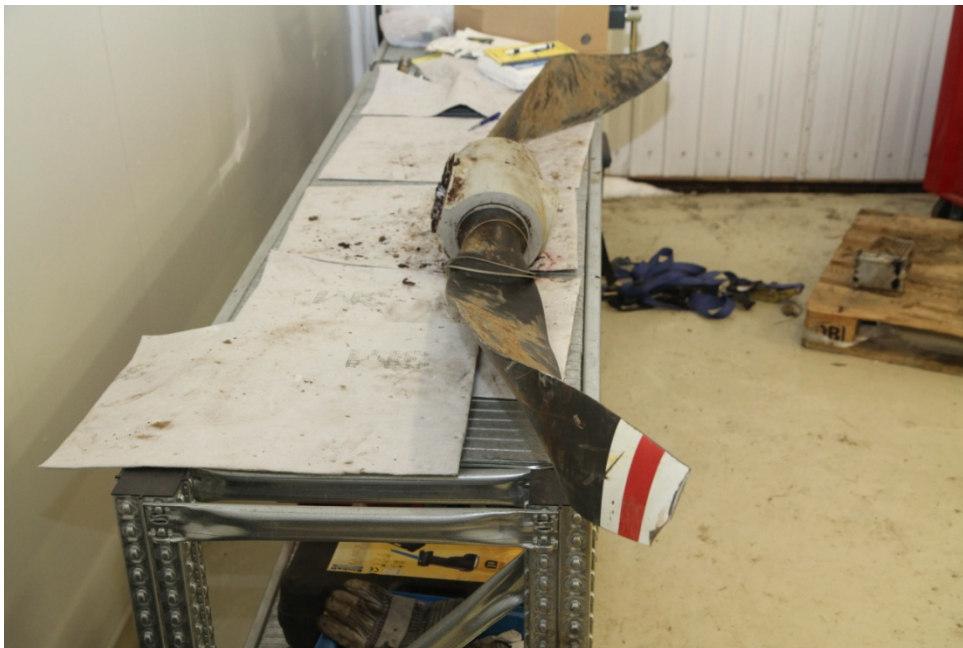
**Mynd 6: Blöð loftskrúfu bogin í átt að grófari skurði.**

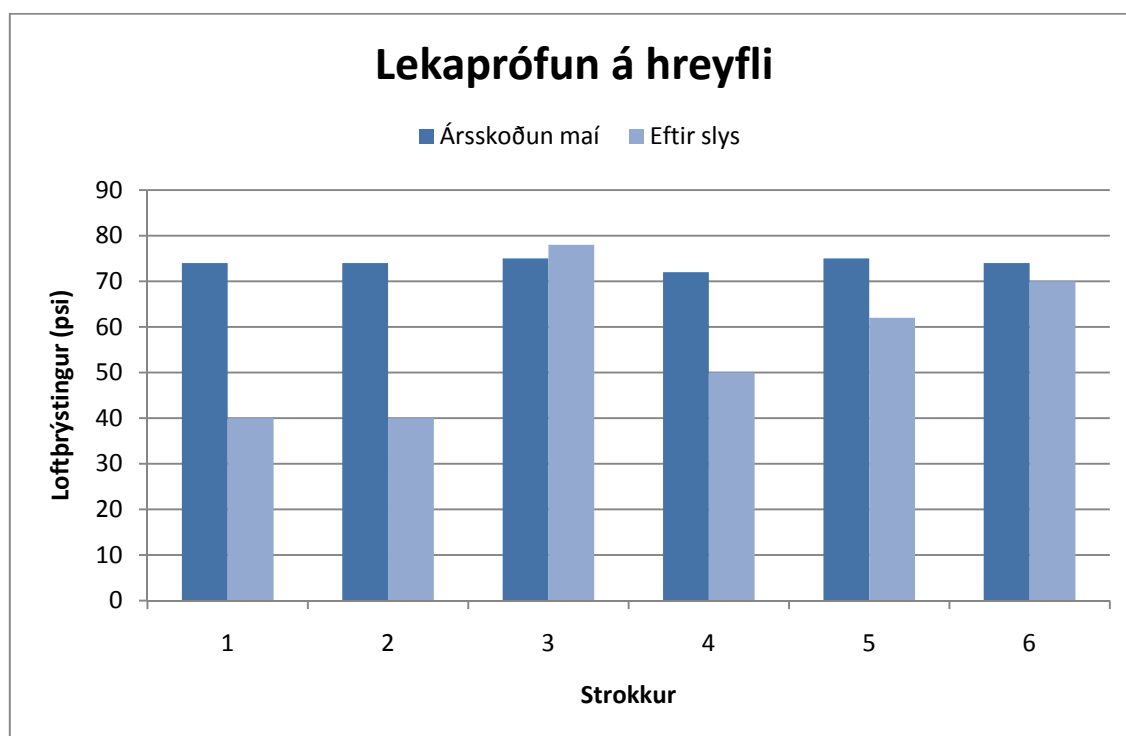
**Mynd 7: Lekaprófun á hreyfli**

Hreyfill flugvélarinnar var skoðaður gaumgæfilega. Kveikjur hans voru fjarlægðar og þeim snúið og athugað hvort kerti gæfu frá sér neista. Öll kerti hreyfilsins gáfu frá sér neista. Kertin litu vel út og lítið blý var á þeim fyrir utan neðra kerti í strokki eitt sem hafði safnað á sig örlitlu blýi. Neðri kerti í strokkum fimm og sex voru blaut af olíu. Mikið var af mold og grasi í inntaksgrein hreyfilsins og inni í strokkum og

útblástursgreinum. Hreyflinum var snúið og snérist hann eðlilega. Hreyfillinn var lekaprófaður með 80 punda (psi) loftþrýstingi (notast var við Eastern Technology Model E2A Differential Cylinder Pressure Tester). Talsvert af grasi og mold var fast undir ventlum og losnaði það er bankað var á ventlana. Prófanirnar voru bornar saman við prófanir sem framkvæmdar voru í síðustu ársskoðun flugvélarinnar þann 8. maí 2009 (sjá mynd 7). Allar prófanirnar voru gerðar á köldum hreyfli. Rannsóknarnefnd flugslysa var í sambandi við framleiðanda hreyfilsins og loftskrúfunnar vegna rannsóknarinnar. Framleiðendurnir veittu ráðleggingar varðandi rannsóknina og var niðurstöðum rannsóknarinnar og prófana deilt með þeim.

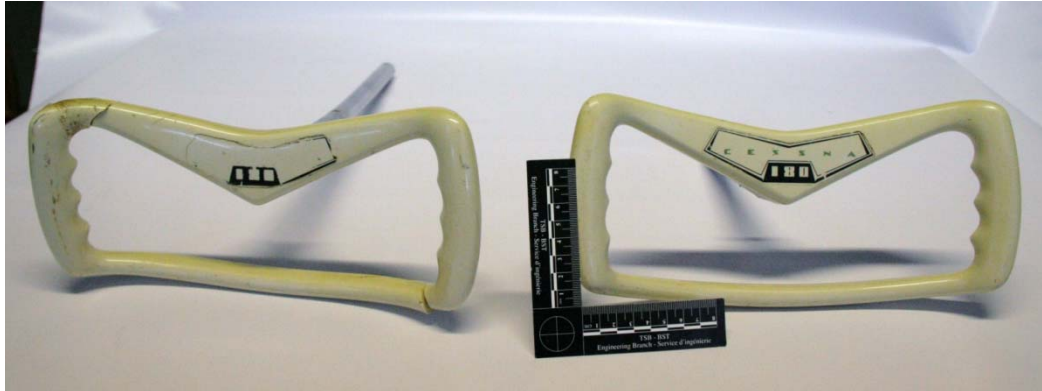
**Mynd 8: Vinstra og hægra stýri**

Bæði stýri flugvélarinnar brotнуðu í slysinu eins og sjá má á myndunum hér á eftir (sjá myndir 8, 9 og 10). Vinstra stýrið brotnaði við handföngin en það hægra brotnaði að aftanverðu við stýrisstöngina. Af ummerkjum á brotflati vinstra stýris merktum „a“ á mynd 9 þykir líklegt að svæði merkt „b“ á mynd 10 sem liggur aftan á stýrinu hafi

Vinstra stýri flugvélarinnar brotnaði við handföng stýrisins. Brotflöturinn benti til þess að álag hafi komið fram á við á stýrið í átt að stýrisstönginni. Líklega hefur það verið álag frá hendi flugmannsins sem hélt um vinstra stýrið.

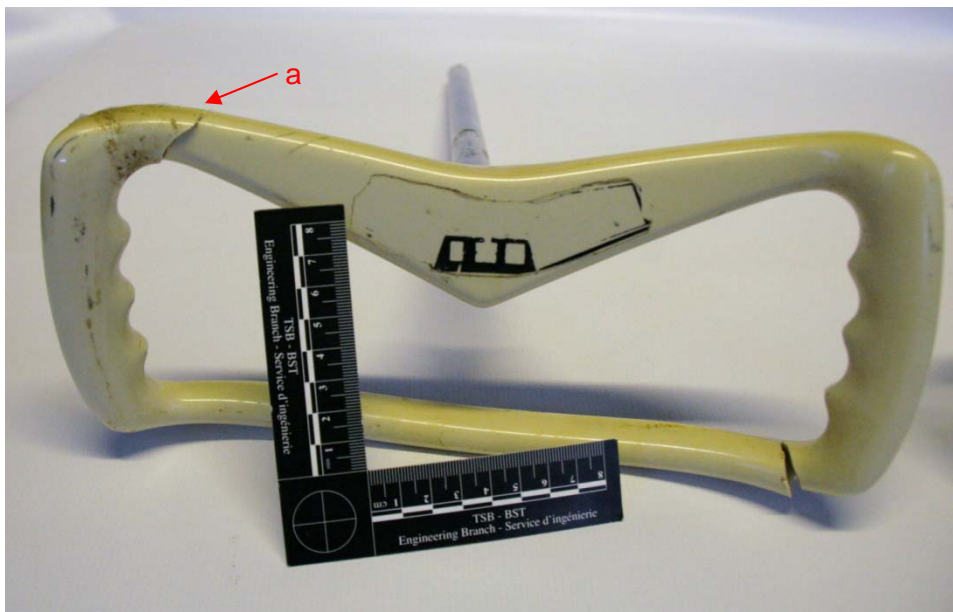
**Mynd 9: Vinstra stýri. Brotflötur merktur „a“**

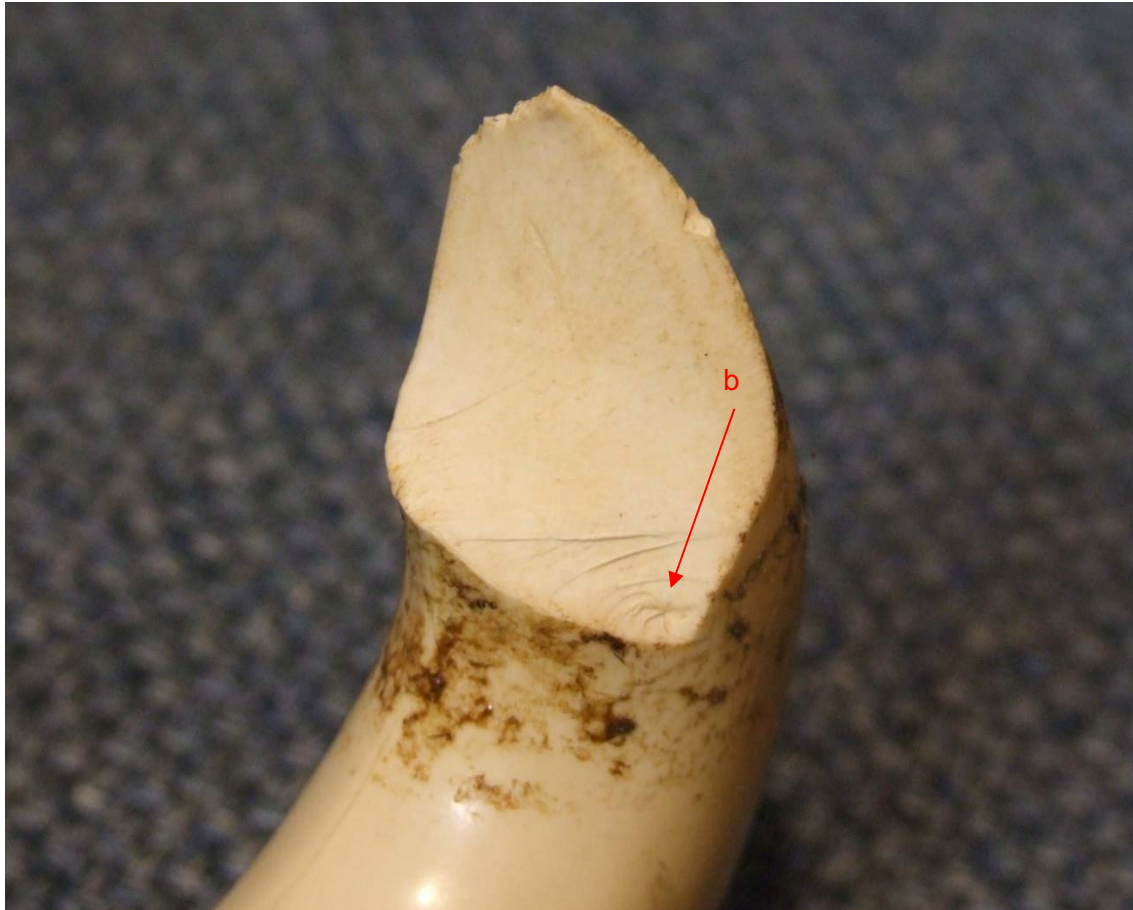
brotnað síðast<sup>9</sup>. Það bendir til þess að álag hafi komið í framvirka stefnu í átt að stýrisstönginni. Ekki reyndist unnt að lesa neitt sérstakt úr brotflæti hægra stýrisins.

**Mynd 10: Brotflötur merktur „b“ er svæðið sem brotnar síðast á vinstra stýri.**

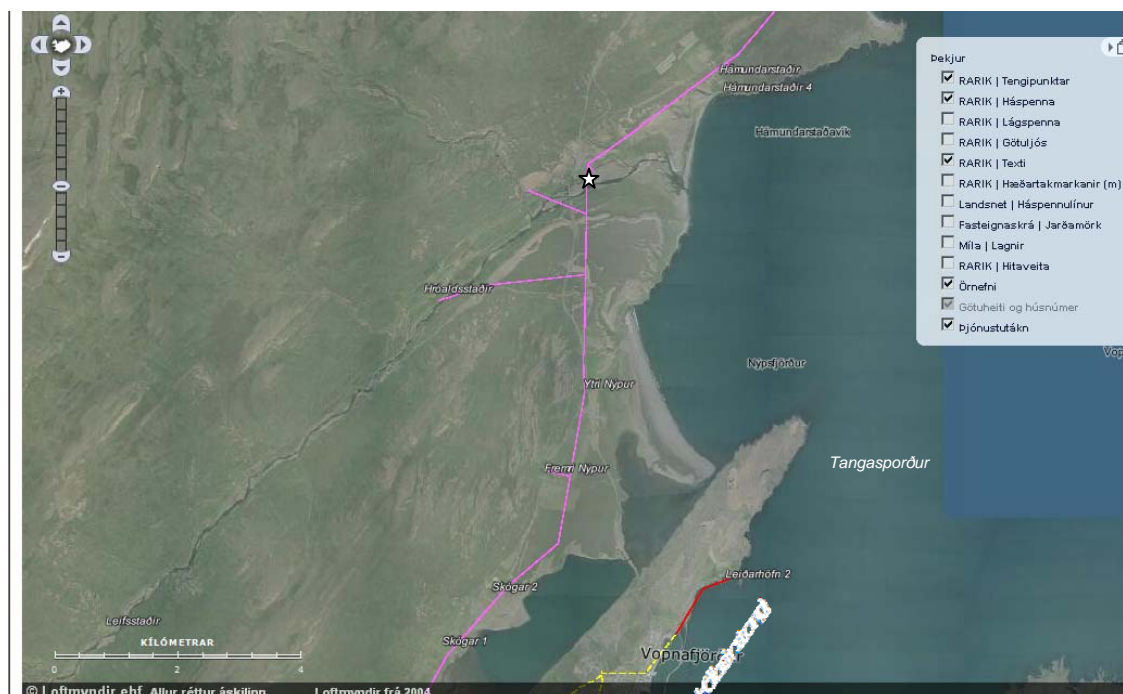
Mynd 11: Rafmagnslínur við Selárdal

Rafmagnslínan sem TF-GUN flaug á er dreifilína á vegum RARIK. Línan er 20,15 kvaðrata (8,41 millimetrar í þvermál) álvír með stálkjarna og er slitþol hans 2.215 kg. Myndir af legu línunnar má sjá að neðan og er árekstrarstaður merktur með hvítri stjörnu (sjá myndir 11 og 12). Áætlað var að hæð línunnar yfir landi hafi verið 12,5 metrar (41 fet) þar sem flugvélin flaug á hana. Haf lengdin á milli staura línunnar er 378 metrar.

Samkvæmt upplýsingum frá RARIK eru rafmagnslínur í dreifilínunum strengdar að meðaltali um 100 metra og er leitast við að haflengdir fyrir einn vír fari ekki yfir 250 metra á milli staura. Á 143 stöðum á landinu eru haflengdir á milli staura í dreifilínunum RARIK lengri en 250 metrar. Haflengdin á milli staura línunnar sem TF-GUN flaug á er 378 metrar.

Mjög erfitt er að greina eina rafmagnslínu frá jörðu þegar haflengdin á milli staura hennar er mikil jafnvel þó línuna beri við himin. Enn erfiðara er að sjá og varast slíka rafmagnslínu á flugi þegar hún fellur inn í landslagið.

Í ljósi þess að margar flugvélar hér á landi eru hannaðar og notaðar til flugtaks og lendingu utan flugvalla leggur Rannsóknarnefnd flugslysa (RNF) til við Flugmálastjórn Íslands að hún, í samráði við Landsnet, RARIK, Orkubú Vestfjarða og aðra umráðendur loftlína, kanni möguleika á:

1. Að gera upplýsingar um staðsetningu loftlína, sem liggja þannig að þær geta skapað sérstaka hættu fyrir flugvélar, aðgengilegar flugmönnum.
2. Að gera slíkar línur auðsýnilegri.

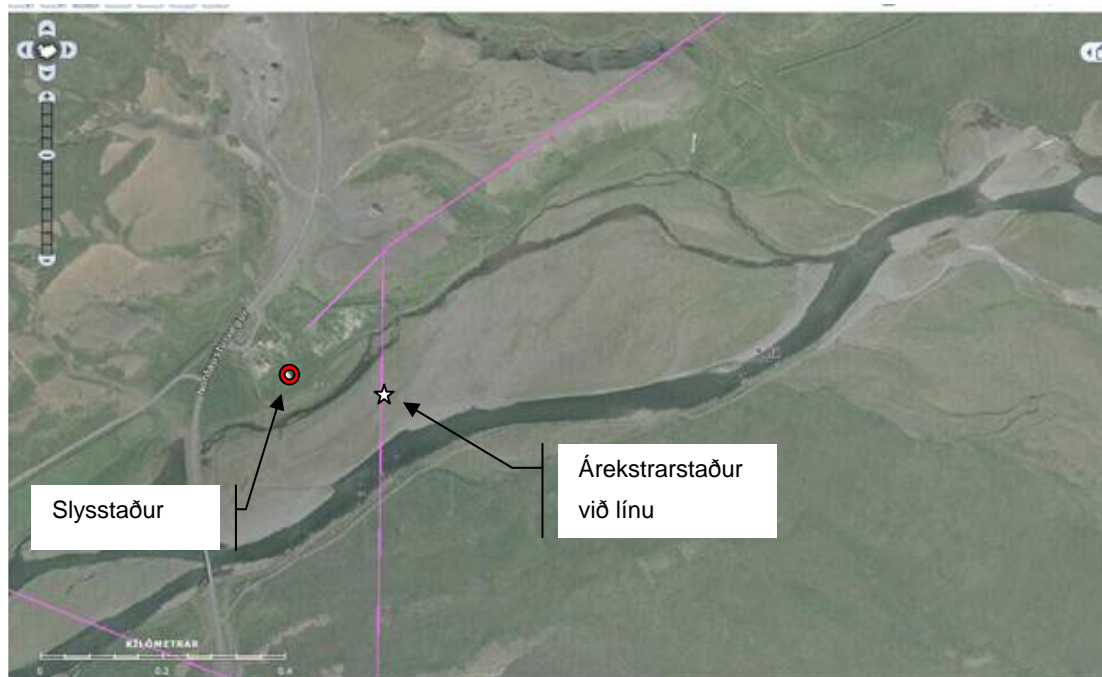
**Mynd 12: Slystaður TF-GUN**

Rafmagnslínan sem flugvélin flaug á var í um 12,5 metra hæð (41 fet) yfir landi á þeim stað þar sem flugvélin flaug á hana. Í kafla ENR 1.1.2, Lágmarksflughæð, í Flugmálahandbók Íslands kemur fram að loftförum skal ekki flogið neðan lágmarksflughæða nema við flugtök og landingar. Lágmarkshæð annars staðar en yfir borgum, öðrum þéttbýlum svæðum og yfir útisamkomum skal vera að minnsta kosti 500 fet (150 m) yfir láði eða legi.

Rannsóknarnefnd flugslysa telur að orsök slyssins sé sú að TF-GUN var flogið undir lágmarksflughæð og að flugmaðurinn hafi ekki séð rafmagnslínu sem var strengd yfir Selá þvert á flugstefnu flugvélarinnar. Flugvélinni var flogið á rafmagnslínuna með þeim afleiðingum að flugvélin brotlenti.

RNF beinir því til flugmanna að fylgja reglum um lágmarksflughæðir eins og þær eru skilgreindar í Flugmálahandbók Íslands, kafla ENR 1.1.2.
