## **HITAVEITA ÞORLÁKSHAFNAR**

**Niðurstöður hitamælinga  
og djúpsýnatöku úr  
holu HJ-01 og tillögur um  
aðgerðir til að viðhalda  
vinnslugetu hitaveitunnar**

**OS-98048**

**September 1998**

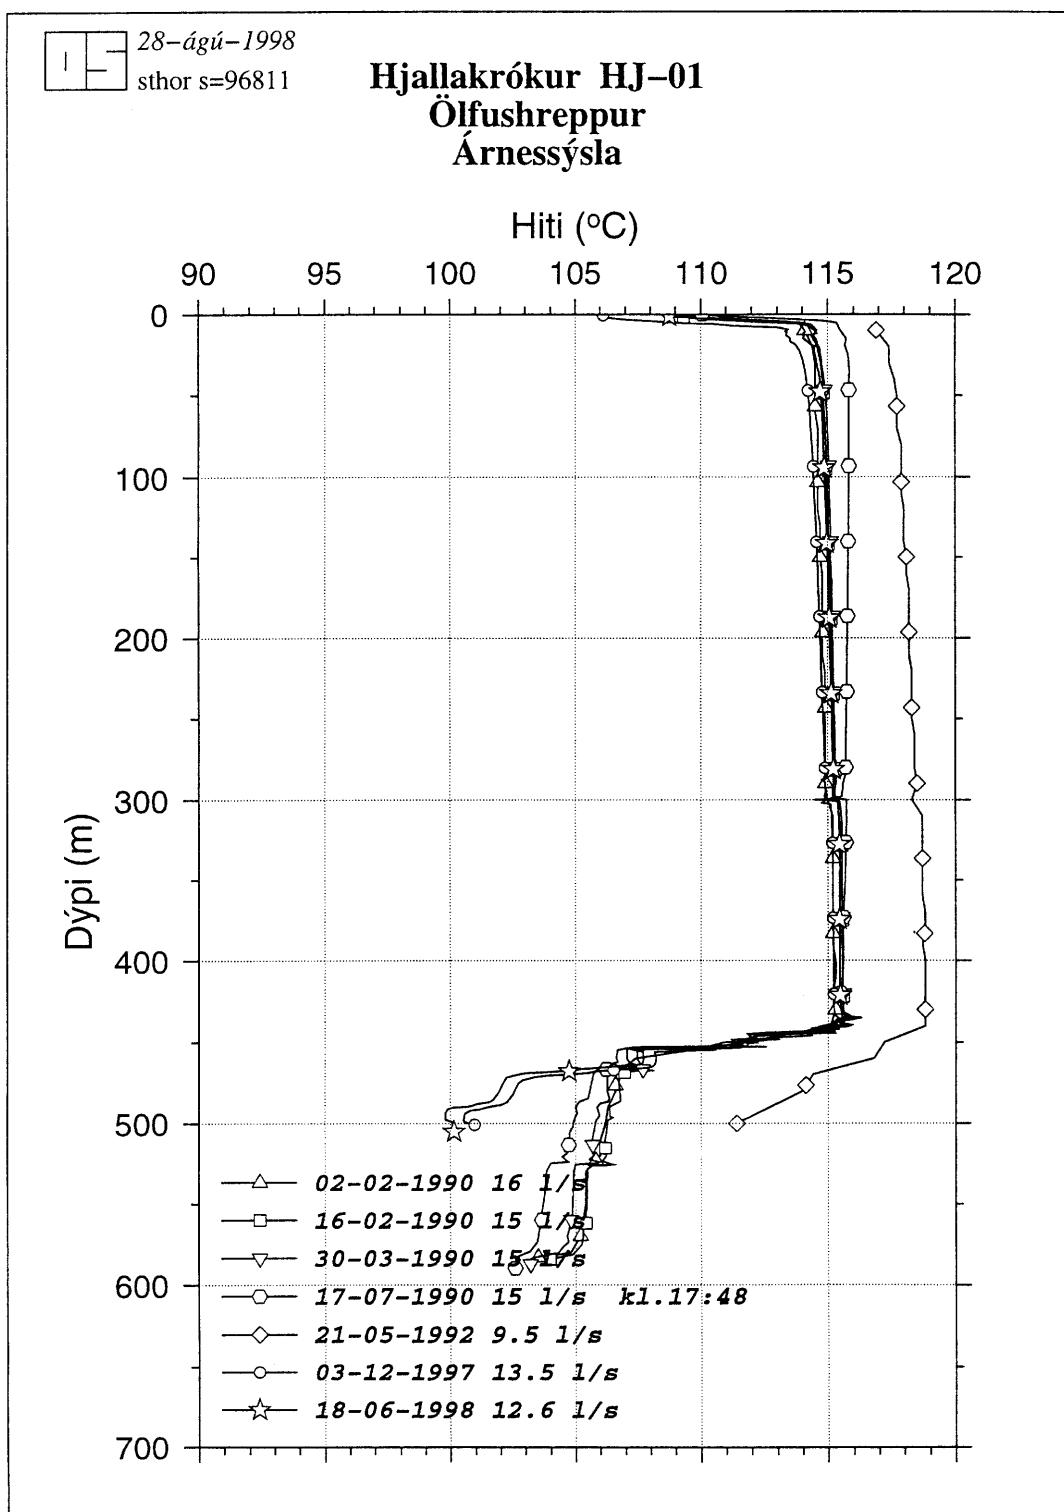
Mynd 1. Hitamælingar í HJ-01 við vinnslurennslí 1990, 1992, 1997 og 1998.

Mynd 1 sýnir hitamælingar úr holu HJ-01 við vinnslurennslí, en þær mælingar eru frá því áður en steypt var í botn holunnar, og svo mælingar frá 1992, 1997 og 1998. Vinnslurennslí hefur verið nokkuð misjafnt á undanförnum árum og er frá 7 upp í 16 l/s. Mælingarnar eru því gerðar við nokkuð mismunandi rennsli. Munurinn sem sést á ferlunum frá 1990 annars vegar og 1997 og 1998 hins vegar er mjög líttill þótt rennslið sé meira 1990. Í mælingunni 1992 er rennslið mun minna og hitastig holunnar sömuleiðis verulega hærra. Skammur tími var þá liðinn frá viðgerð holunnar og lítið sem ekkert kaldara innrennslí í botni. Botn holunnar hefur nú kólnað tölvert frá því sem mældist 1990 fyrir viðgerð og hægt er að greina lítilsháttar kólnun frá því í desember á síðasta ári.

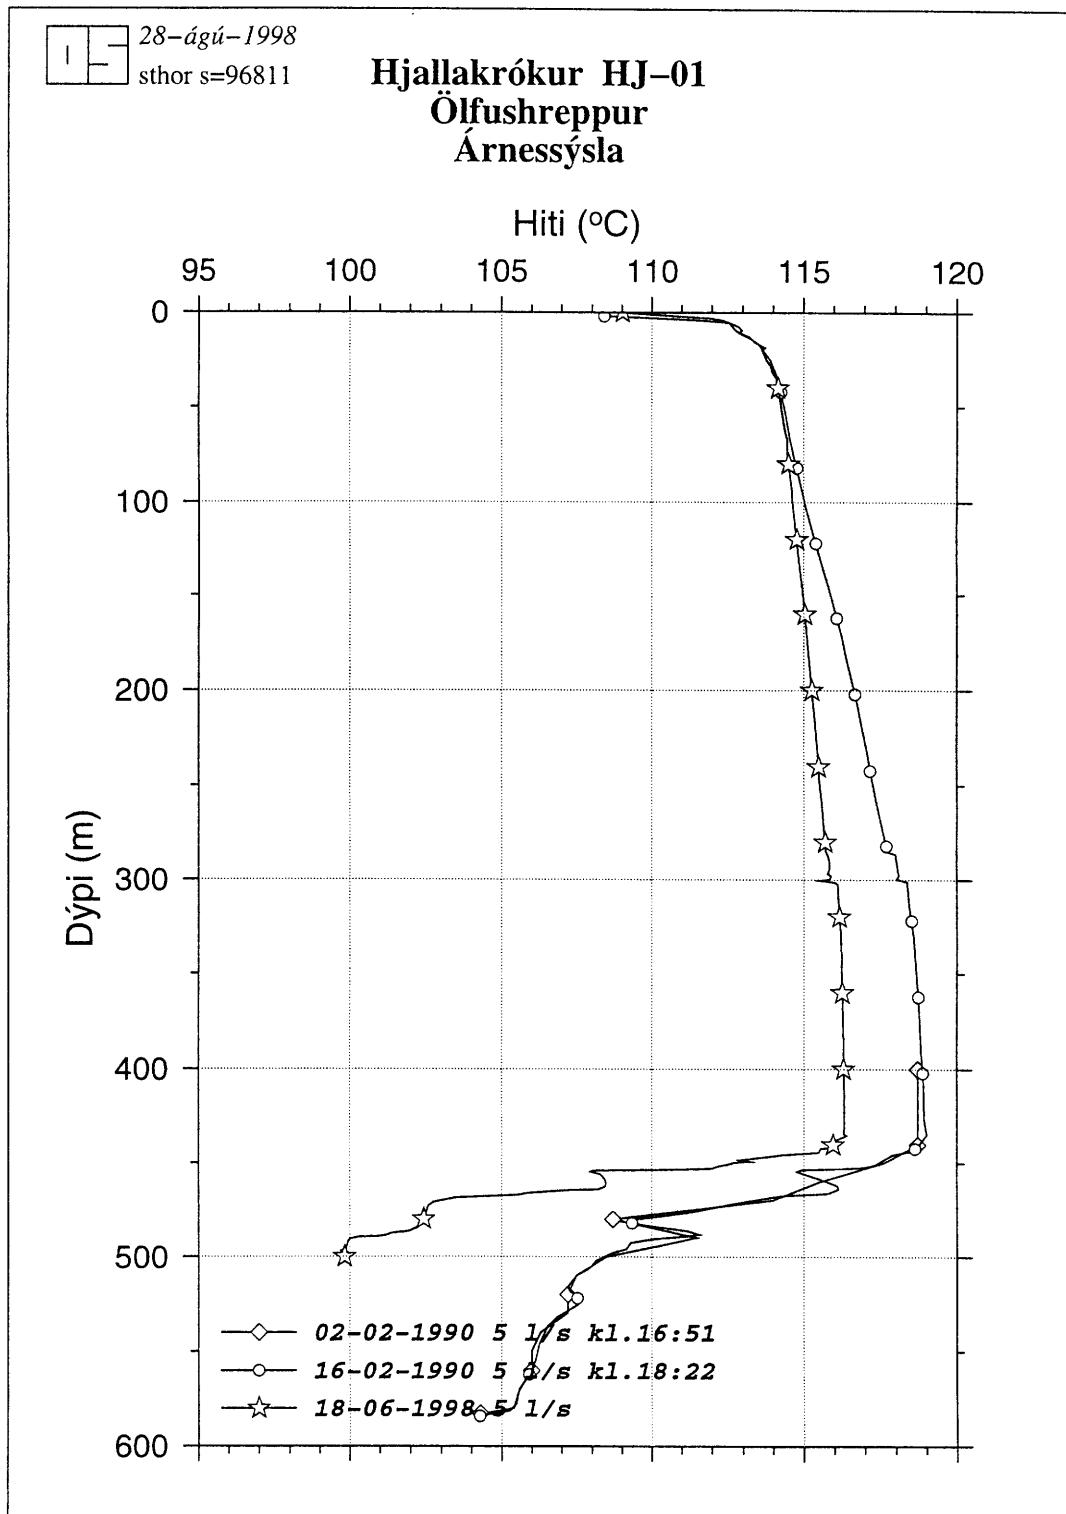
Mynd 2. Hitamælingar í HJ-01 við 5 l/s rennsli 1990 og 1998.

Holan var aftur hitamæld eftir að rennslið hafði verið minnkað í 5 l/s. Mynd 2 sýnir þær hitamælingar úr HJ-01 sem gerðar hafa verið við 5 l/s rennsli. Þær eru frá því 1990, áður en steypt var í botnæð og svo úr síðustu mælingu. Botn holunnar er um það bil 10 °C kaldari en mældist 1990 og blanda af því sem kemur inn um botn og þess sem kemur um aðalæð í 435 m er 116 °C, u.p.b. 3 °C kaldara en þá mældist. Við 300 m má sjá lítilsháttar kólnun en þar kemur inn vatn sem er aðeins kaldara, líklega um 114 °C.

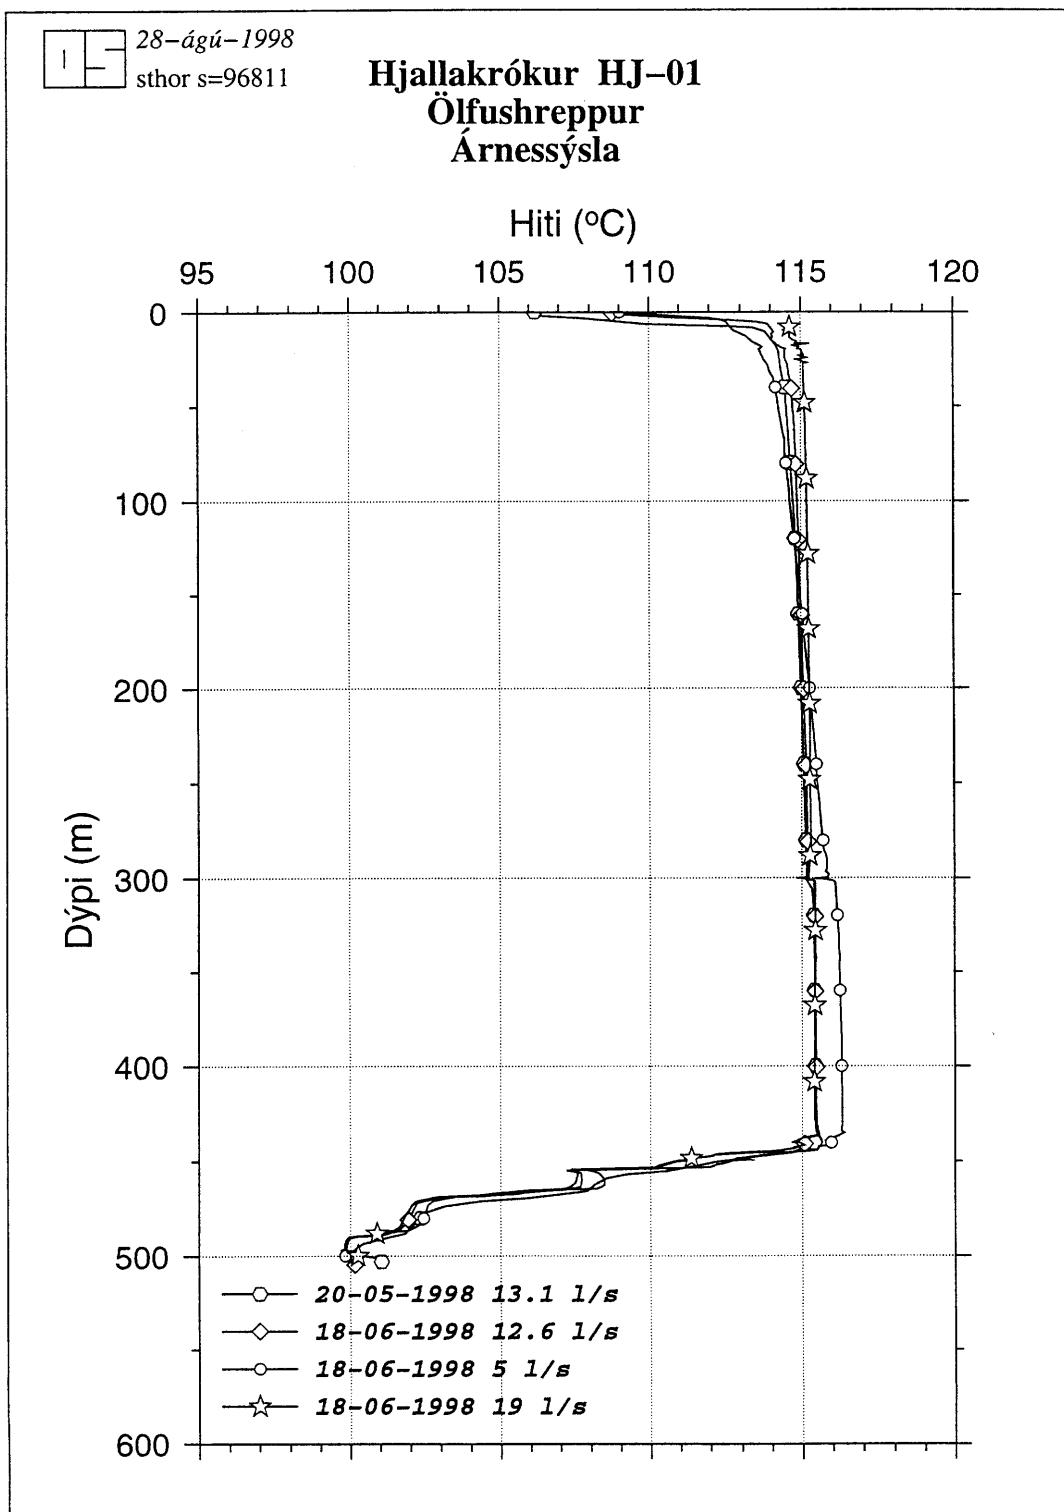
Mynd 3. Hitamælingar í HJ-01 við 5, 12,6 og 19 l/s rennsli 1998.

Mynd 3 sýnir hitamælingarnar sem gerðar voru í júní 1998 við mismunandi rennsli; 5 l/s, 12,6 l/s og 19 l/s. Við 19 l/s rennsli er hitastig holunnar því sem næst það sama og við 12,6 l/s rennsli og má af því telja að rennsli af kaldara vatni inn í botninn sé ekki mjög mikil. Þetta er einnig stutt af því að hitaferlar frá 1990 og 1998 falla því sem næst saman fyrir vinnslurennslí (mynd 1), en þegar ferlar fyrir 5 l/s rennsli eru bornir saman frá sömu árum sést að kæling hefur orðið í holunni.

Athugun á hitamælingunum frá því nú í maí og júní bendir til þess að 1-4 l/s rennsli sé inn í holuna neðan aðalæðarinnar við 12 l/s heildarrennslí. Ekki er hægt að ákvarða það nákvæmlega þar sem hiti aðalæðarinnar er ekki þekktur. Út frá hitamælingunum er ekki hægt að segja með fullri vissu hvort aðalæðin í 435 m hafi kólnað en ef svo er, er ekki er talið að það sé meira en um 1-2 °C. Líklegast er þó að kólnun holunnar stafi bæði af kaldara innrennslí í neðsta hluta holunnar, e.t.v. 2-3 l/s, og kólnun aðalæðarinnar sé um 1-2 °C niður í 117-118 °C. Við steypingu í neðsta hluta holunnar árið 1990 tókst um tíma að stöðva að mestu kaldara innrennslí í holuna. Nú virðist sem kaldara innrennslíð hafi aukist á ný, væntanlega um aðrar æðar en áður. Athygli vekur t.d. að nú virðast köldu æðarnar nálægt botni gefa inn í holuna við 5 l/s heildarrennslí, en svo var ekki við svo lítið rennsli árið 1990. Kæling sem sést við 435 m við 5 l/s rennsli gæti þannig verið nær eingöngu vegna kælingar, sem augljós er á vatni sem kemur inn í botninn.

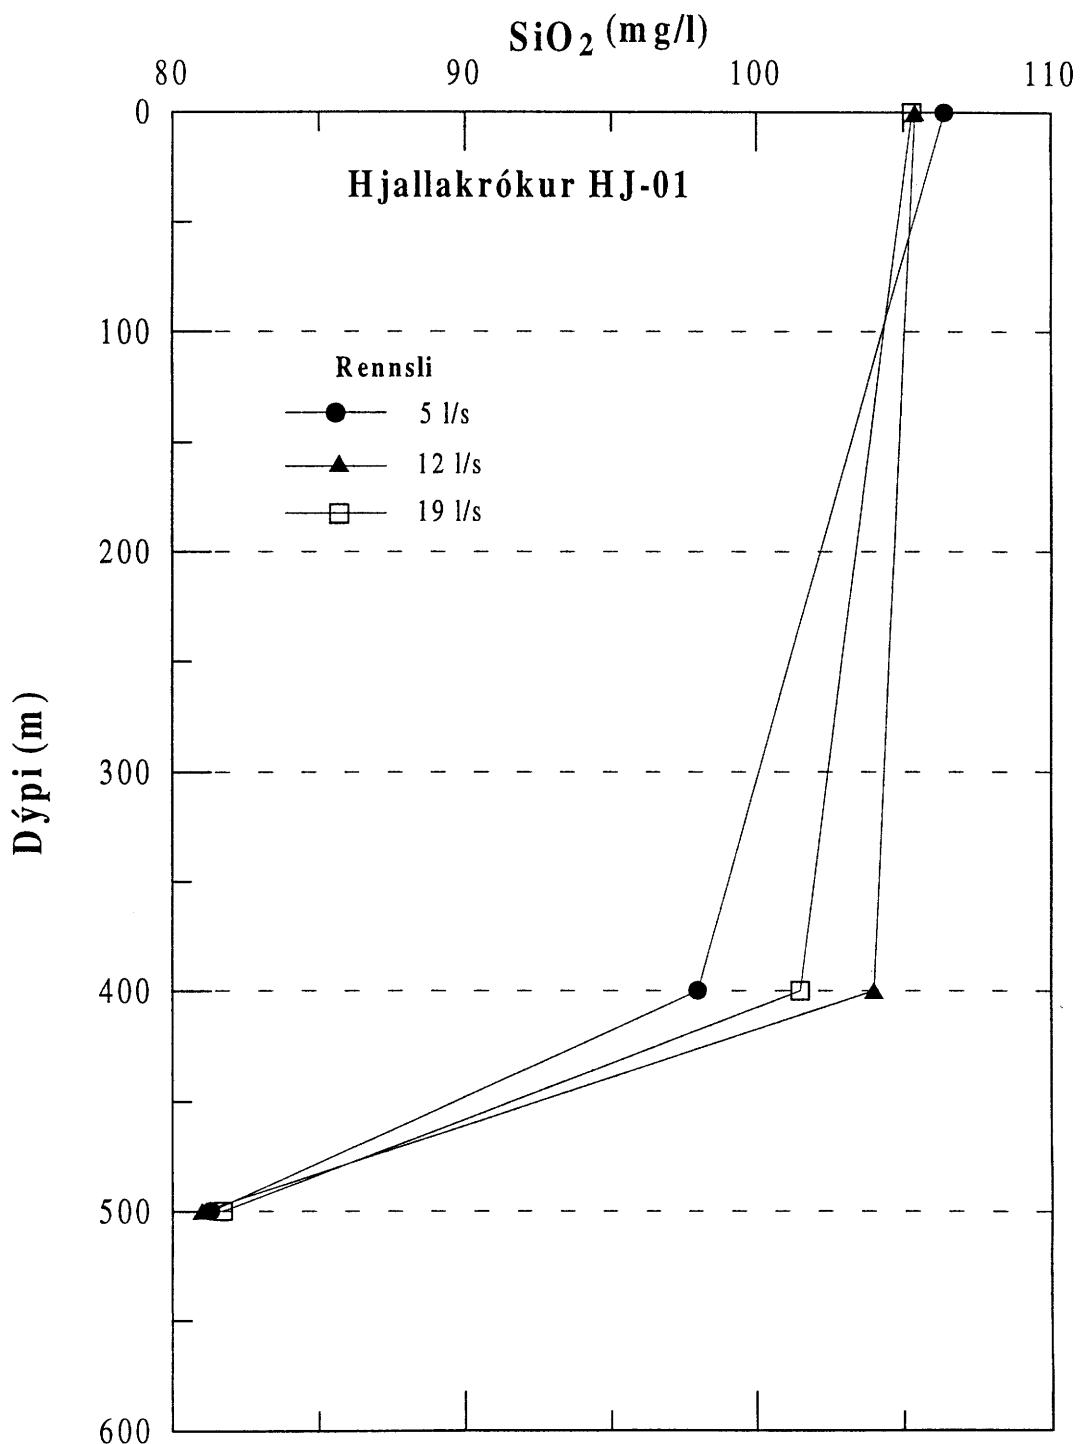
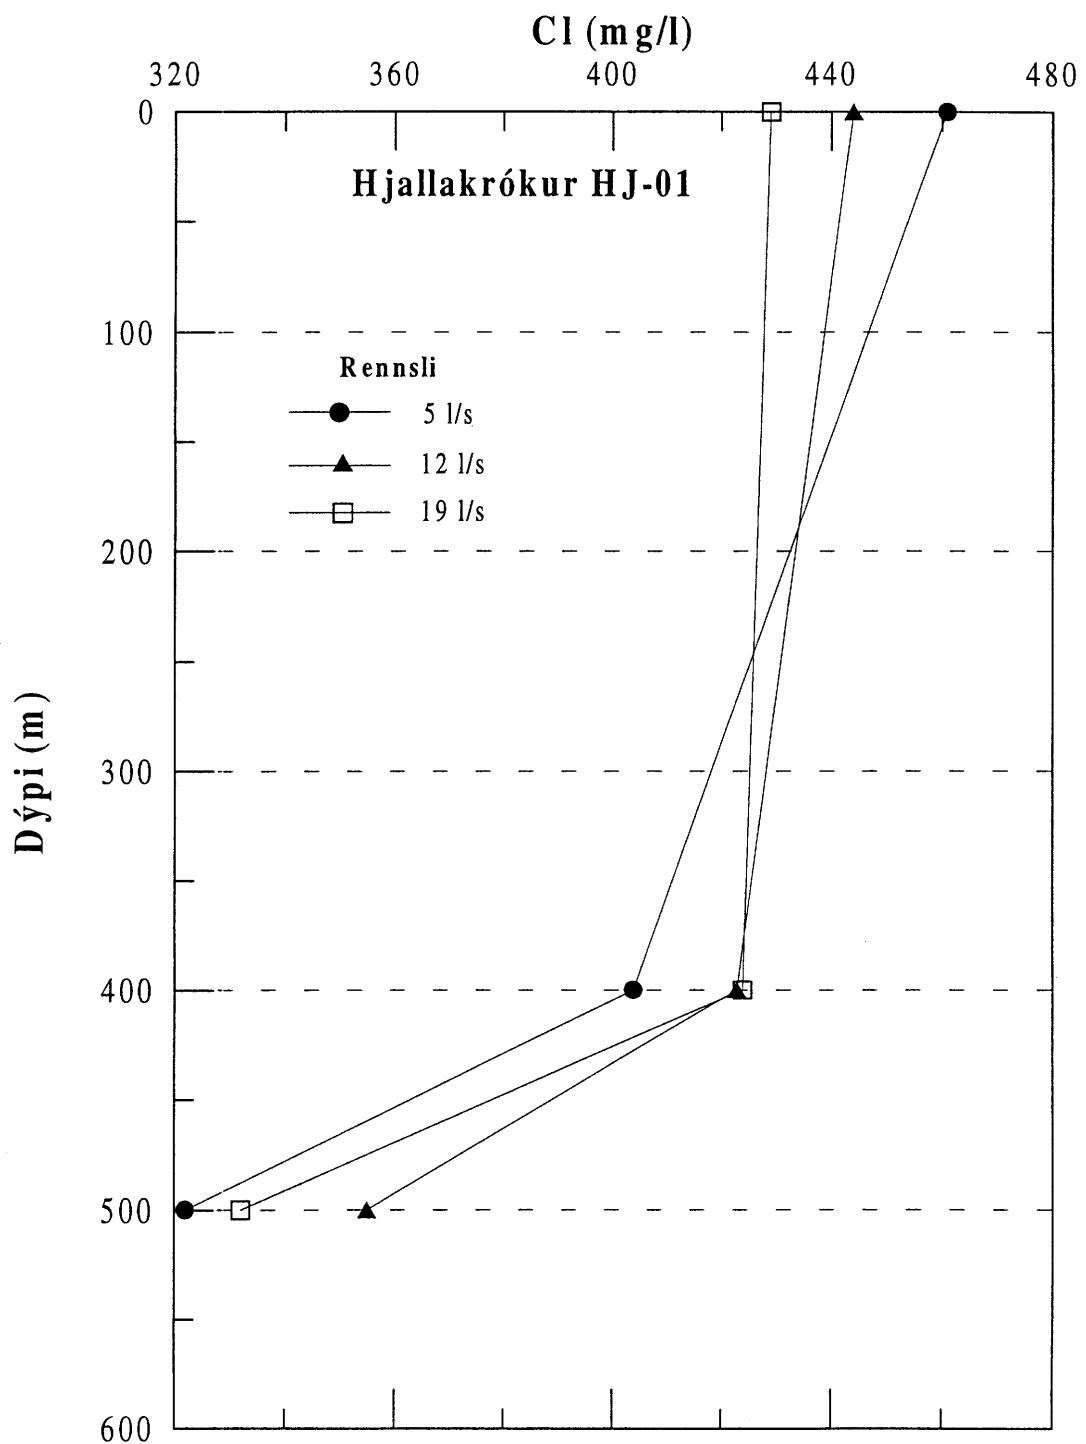
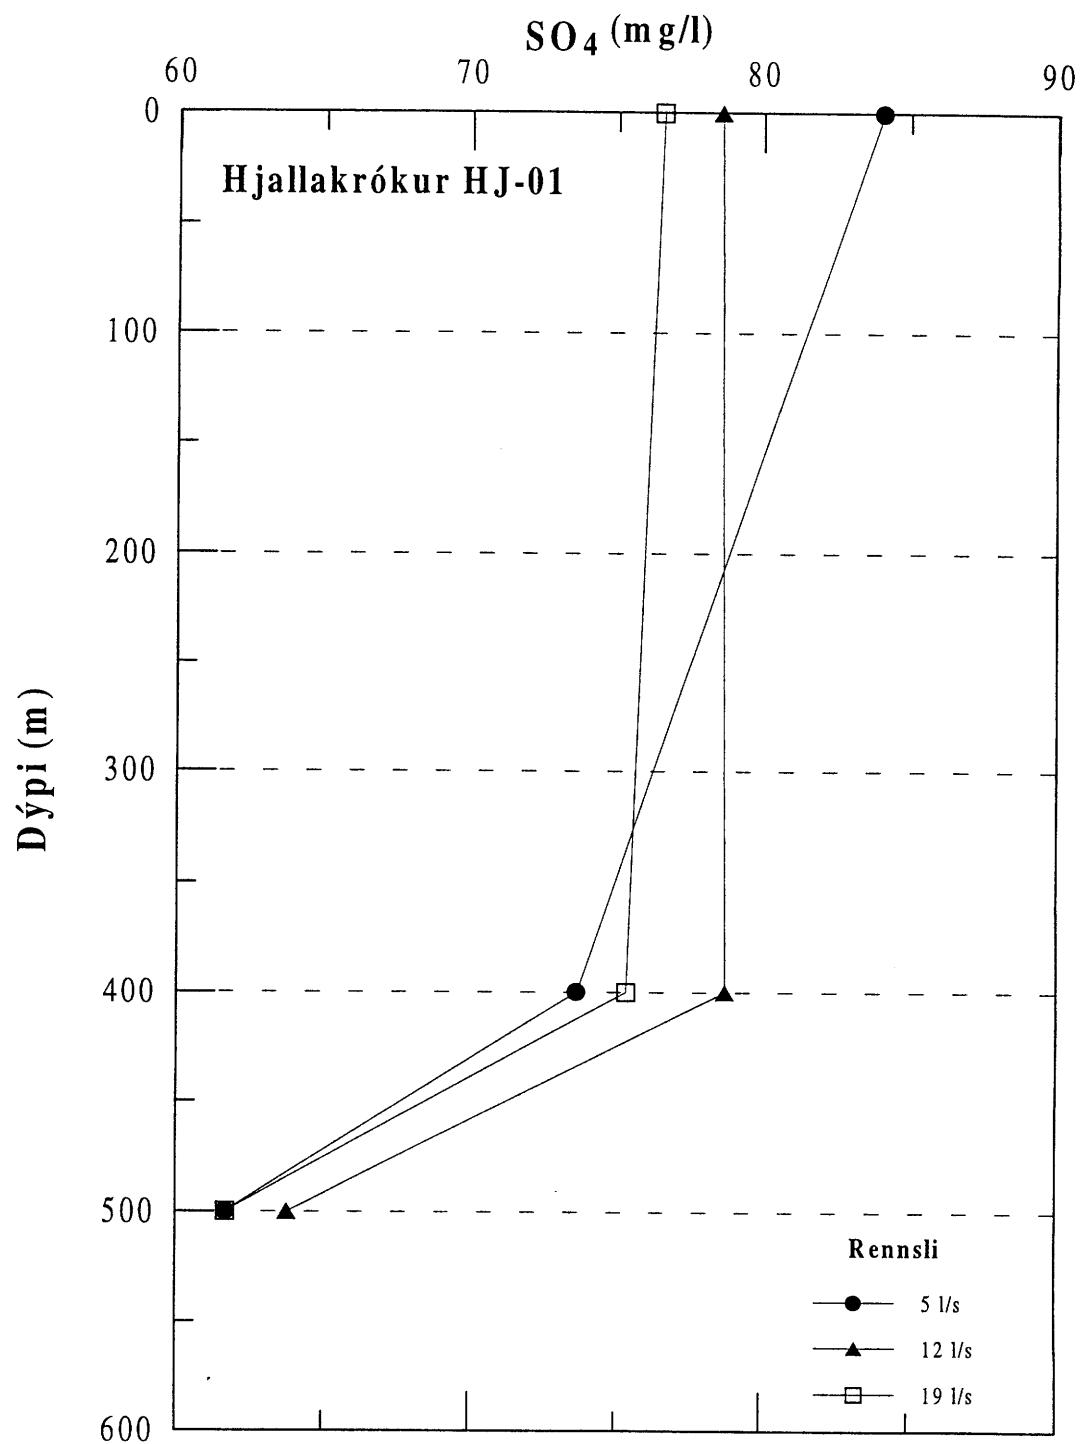
Á myndum 4 til 6 má sjá breytingar á styrk kísils, klóríðs og sulfats með dýpi og við mismunandi rennsli. Á öllum þremur myndunum kemur glögglega í ljós munur í efna-samsetningu misdjúpra æða. Þannig er á botni holunnar mun efnasnauðara vatn og það blandast heitara efnaríkara vatni í 435 m og vatnið á holutoppi inniheldur efnin í hæstum styrk. Mestur munurinn sést við 5 l/s rennsli þar sem styrkur efnanna þriggja sem um ræðir er mun meiri á holutoppi en 400 m. Æðin sem er í um 300 m skilar því efnaríku, söltu vatni inn í holuna en er þrátt fyrir það ekki heitari. Seltu vatnsins má rekja til gamalla sjávarsetлага sem finnast á svæðinu og vatnið rennur um og er það ástæða þess hversu mismunandi seltan er.

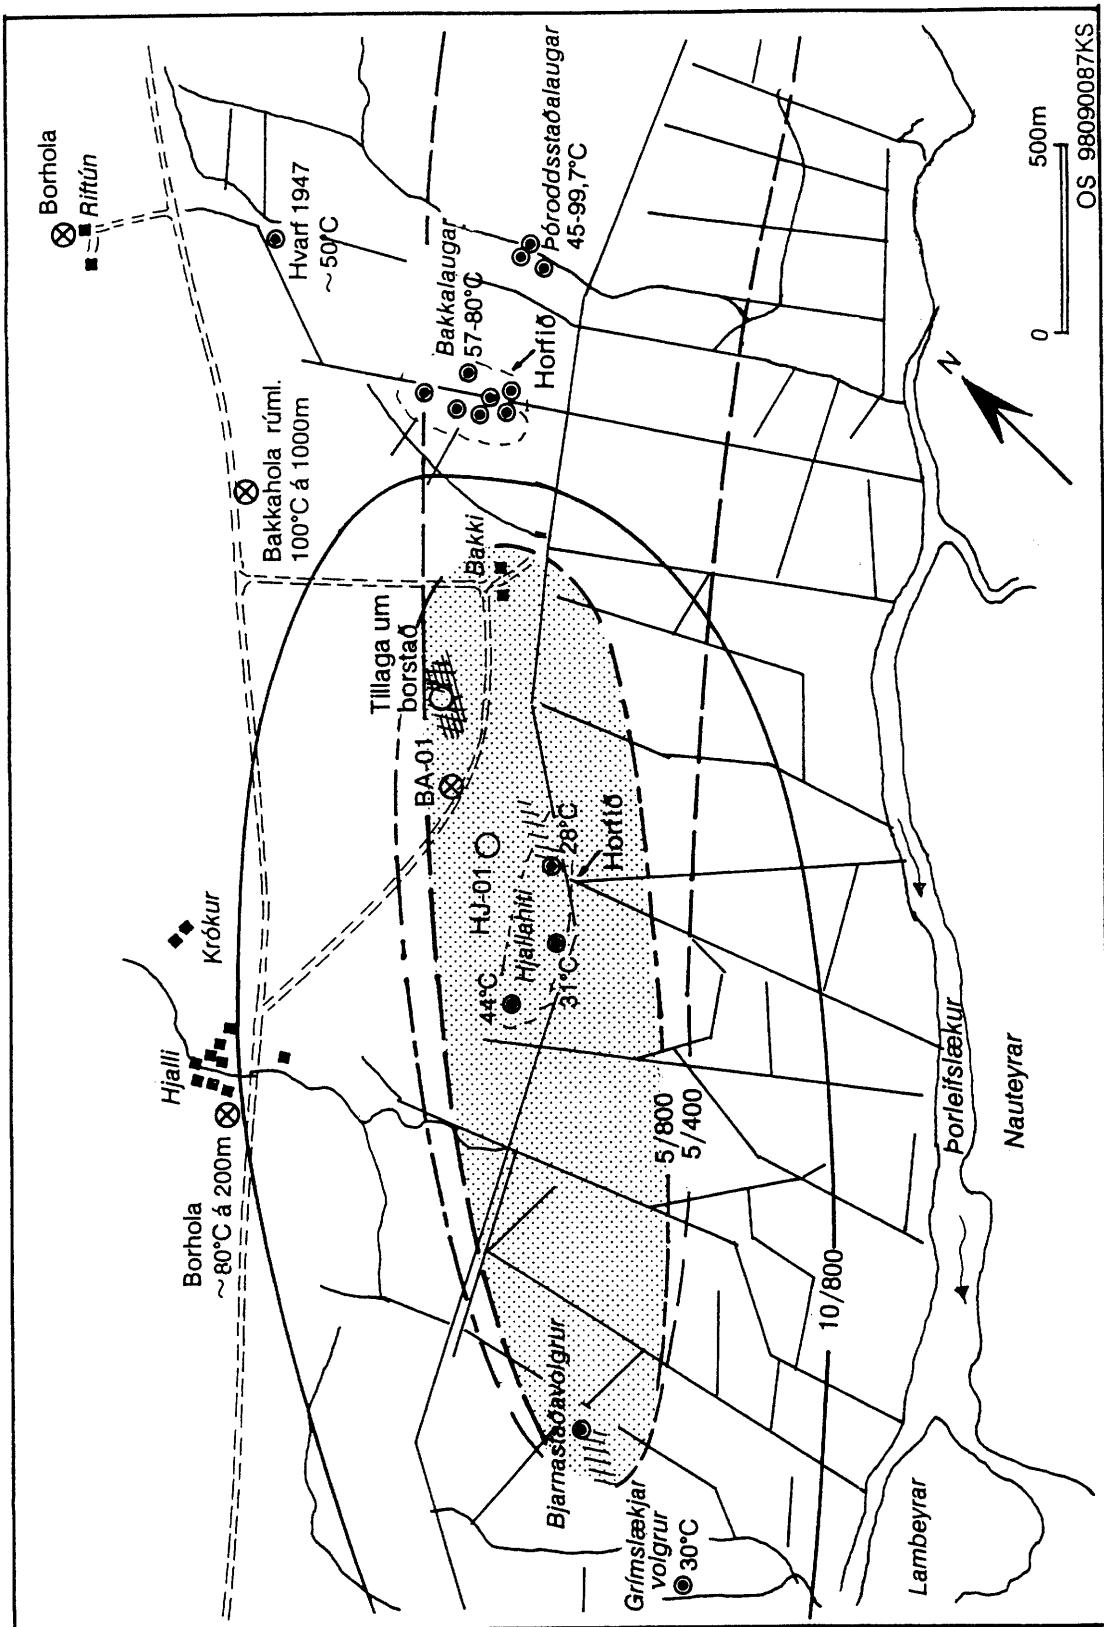
Mynd 7. Staðsetning nýrrar vinnsluholu fyrir hitaveitu Þorlákshafnar.  
A myndinni eru sýndar jafnviðnámslínur á 400 og 800 m dýpi.

Viðnámsmælingar sem síðast voru gerðar á svæðinu kringum Bakka 1989 skerptu fyrri mynd af viðnámsdreifingunni undir Bakkasvæðinu. Þar kemur enn skýrt fram flangt lágviðnámsfrávik með NA-SV-læga stefnu. Vinnsluholur hitaveitunnar eru suðvestarlega í þessu lágviðnámsfráviki, en Þóroddsstaðalaugar norðaustarlega.

Með hliðsjón af gögnum er lagt til að ný vinnsluhola verði boruð um 250 m norðaustur frá eldri vinnsluholu hitaveitunnar, holu BA-01.
