**HITAVEITA ÞORLÁKSHAFNAR**

**Eftirlit með jarðhitavinnslu 1990-1991**

OS-91030/JHD-16 B

Júní 1991

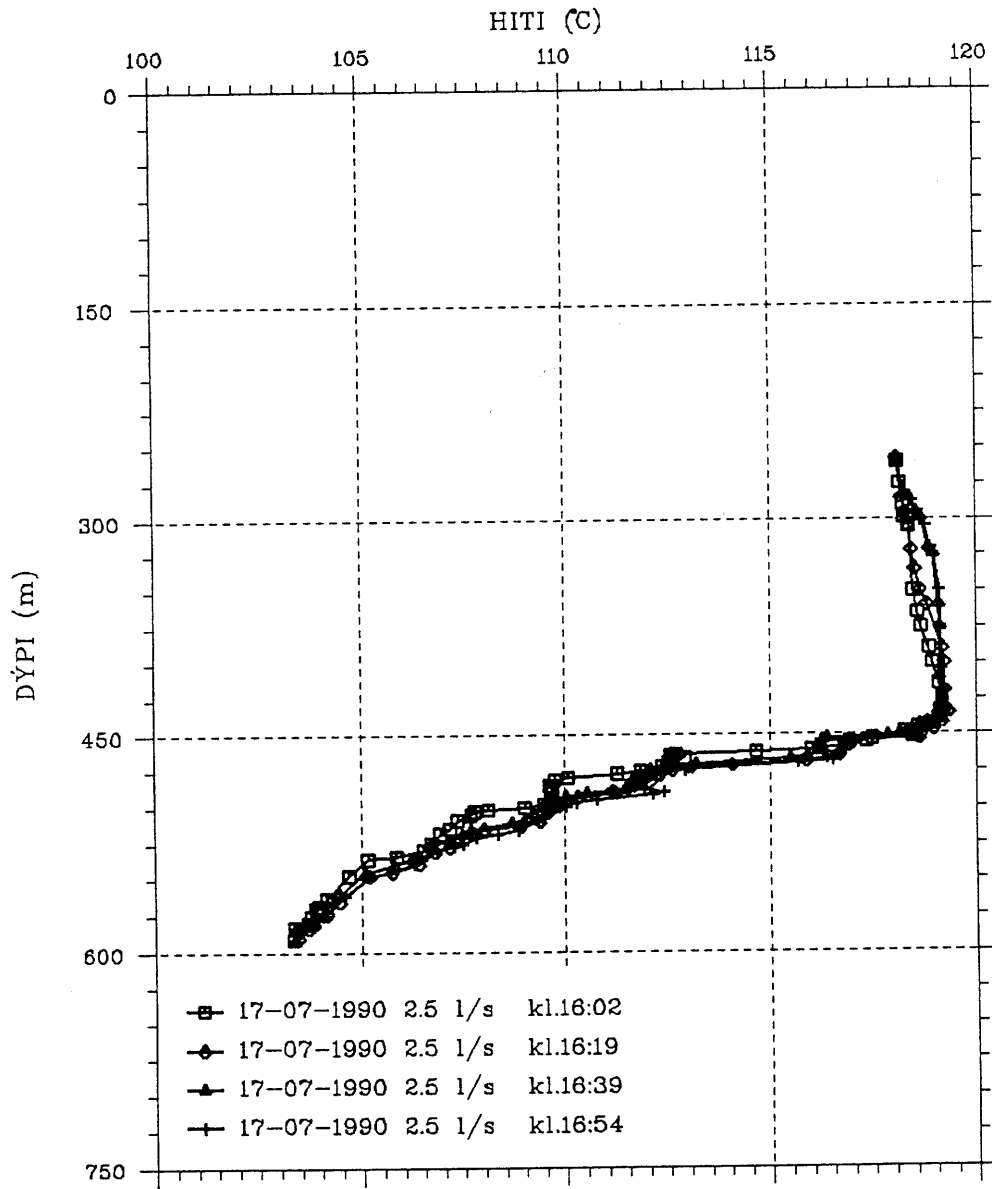
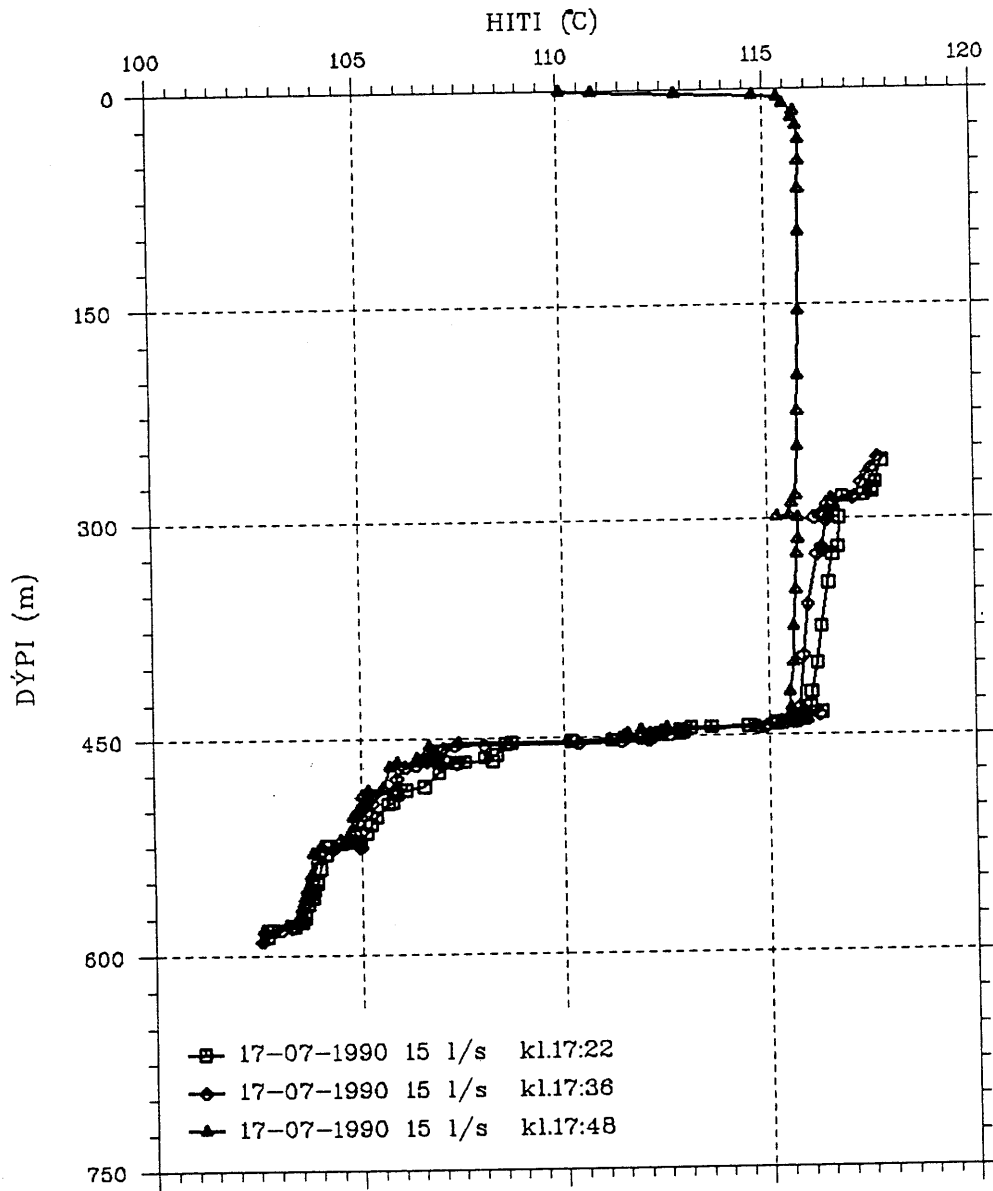
Eftir að síðasta vinnslueftirlitsskýrsla kom út (Hrefna Kristmannsdóttir o.fl., 1990) hefur Hjallakröksholan HJ-01 verið hitamæld tvisvar sinnum. Í fyrra skiptið (17.07.90) var hún mæld við mismunandi rennsli áður en tekin var ákvörðun um viðgerð á henni (myndir 1 og 2). Seinni mælingin (16.10.90) var gerð rétt eftir að viðgerð lauk (mynd 3). Fyrsti hluti mælingarinnar þann 17.07.90 sýnir að holan hefur lítið breyst, en rennslið hafði verið frekar lítið (7 l/s) í langan tíma fyrir mælinguna. Þegar rennslið var minnkað í 2,5 l/s sást ekki marktæk breyting í botni, en æðarnar neðarlega í holunni hitnuðu strax svo og æðin í 435 m dýpi. Eftir að rennslið var aukið í 15 l/s kólnaði holan fljótt og varð vart við örlitla kælingu í botni (0,6°C).

MYND 1. Hitamælingar í holu HJ-01 17.07 1990

MYND 2. Hitamælingar í holu HJ-01 17.07 1990

Efnabreytingar, sem urðu við vinnslu í holu HJ-01, túlkaðar í samhengi við mælingar í holunni, sýndu að mikið innstreymi var af köldu staðbundnu grunnvatni inn í hluta jarðhitasvæðisins (Hrefna Kristmannsdóttir o.fl., 1988 og 1990). Á grundvelli rannsókna á svæðinu gerði Orkustofnun á árinu 1990 tillögur til Hitaveitunnar um úrbætur til að tryggja vatnsvinnslu. Helstu valkostir voru þeir að bora nýja holu, setja dælu í aðra vinnsluholuna eða báðar, eða að gera við holu HJ-01. Vegna óvissu um vatnspörf á næstu árum og ýmissa annarra þátta var valin sú leið að gera við holu HJ-01 á þann hátt að steypa í neðsta hluta hennar og loka þannig af aðalinnstreymið af köldu vatni í holuna. Þessi aðgerð var talin geta tafið innstreymi af köldu vatni og þannig lengt líftíma holunnar, en var ekki talin geta stöðvað kælingu alfarið og því bráðabirgðaaðgerð.

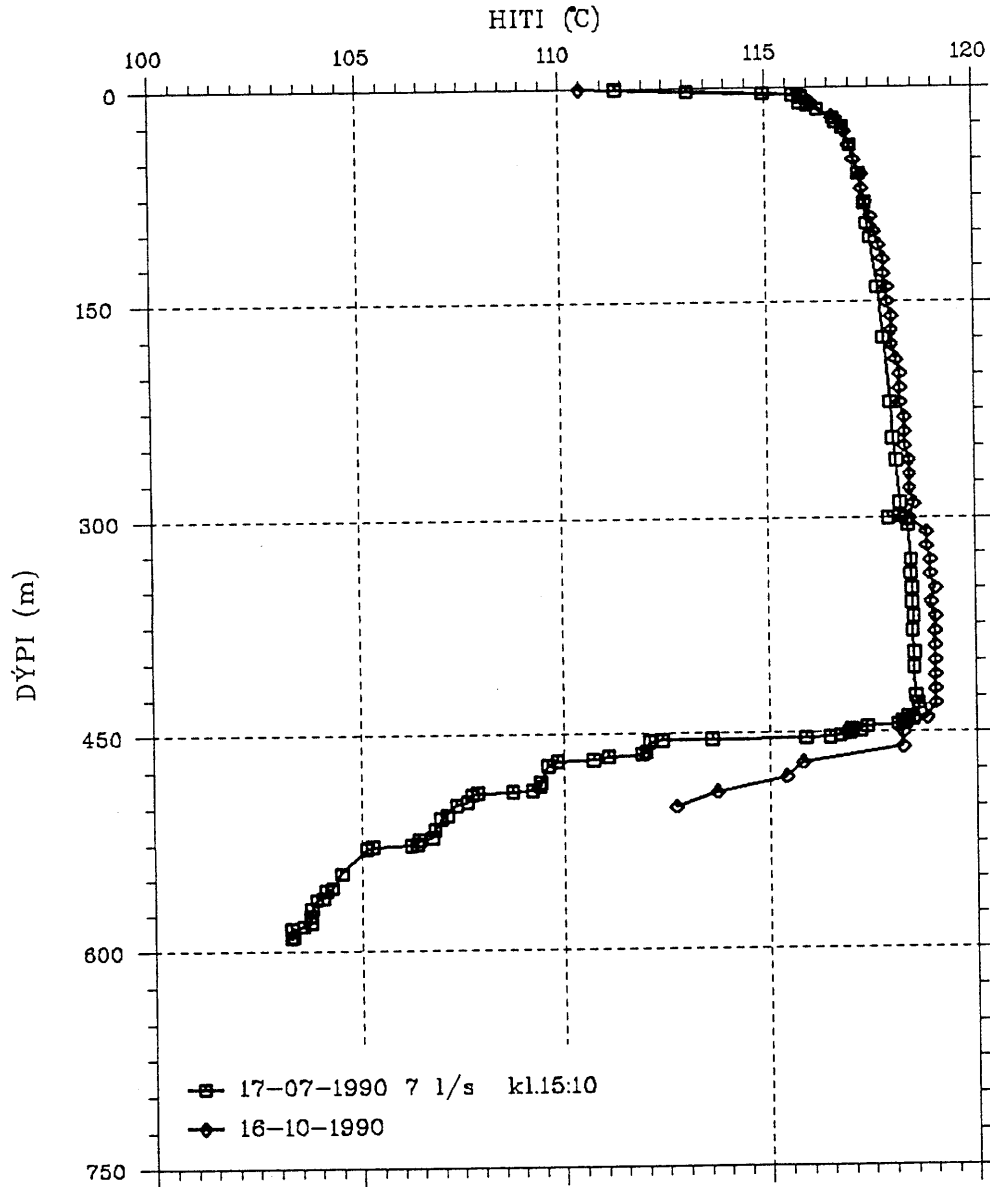
Þegar mælt var 16.10.90 var nýbúið að gera við holuna, þ.e. neðstu æðarnar voru lokaðar af. Af mælingunni sést að aðgerðin hefur tekist vel og hefur holan hitnað verulega í botni.

MYND 3. Hitamælingar í HJ-01 17.07.90 og 16.10.90

Steypt var í holuna um miðjan september 1990 og náði steypa upp í 495 m dýpi að lokinni aðgerð. Samkvæmt upplýsingum Jarðborana fóru um 137 tonn af köldu vatni niður í holuna meðan á aðgerðinni stóð. Viðgerðin virtist hafa tekist vel og eins og fram kemur hér á eftir benda allar mælingar einnig til þess. Nú er ljóst að vatnspörf verður verulega minni á næstunni en verið hefur á undanförunum árum vegna stöðvunar fiskeldisfyrirtækja og Hitaveitan því væntanlega vel á vegi stödd hvað vatnsöflun varðar.

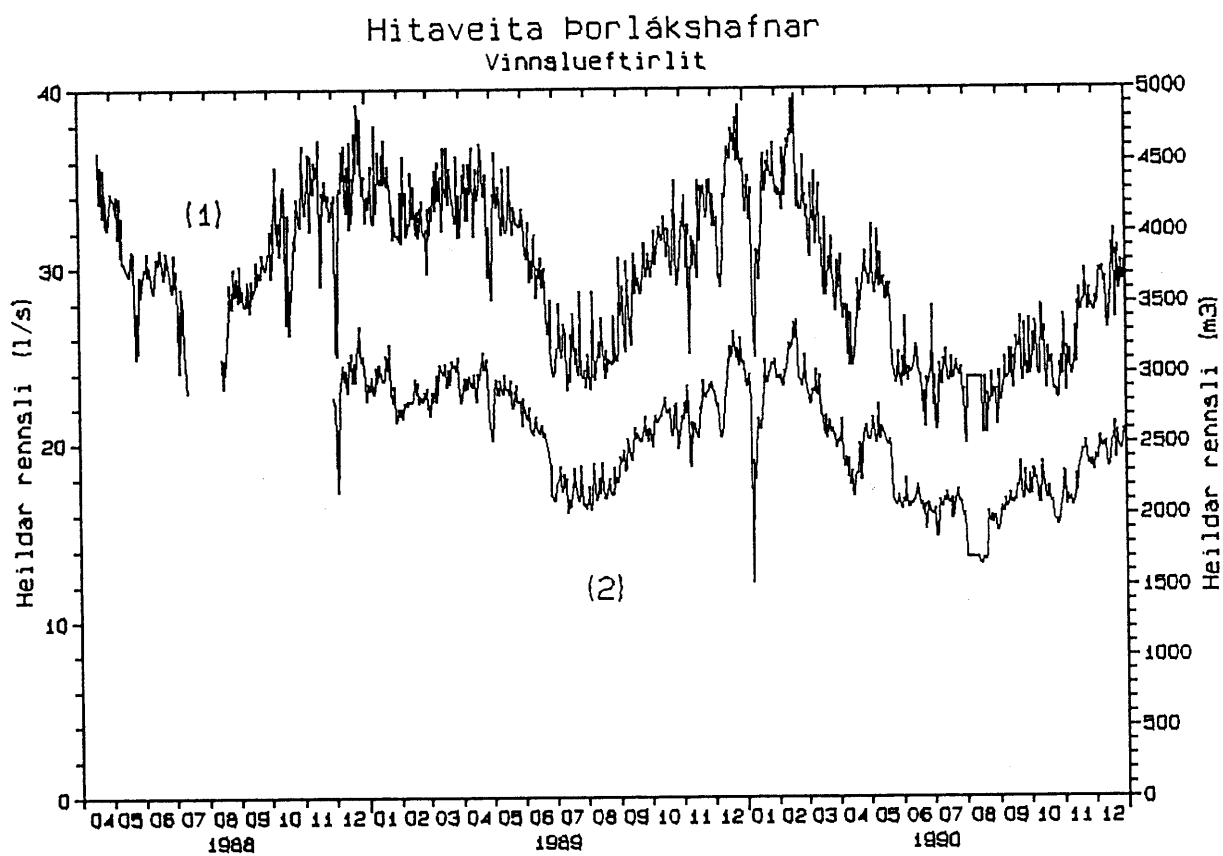
Heildarvinnsla úr svæðinu frá því að sjálfvirkar mælingar hófust til loka árs 1990 er teiknuð upp á mynd 4, annarsvegar sem augnabliksgildi um miðjan dag (lína 1) og hinsvegar sem heildarvinnsla yfir daginn í m<sup>3</sup> (lína 2). Á myndinni sést að aðeins hefur dregið úr heildarvinnslu úr svæðinu frá árinu áður, sérstaklega yfir sumarmánuðina. Meðalvinnsla yfir sumarmánuðina 1990 (01.05.90 - 30.09.90) var 24,7 l/s á móti 31,1 l/s árið 1989. Yfir vetrarmánuðina (01.10.89 - 30.04.90) var meðalvinnslan 32,7 l/s á móti 34,8 l/s árið áður.

MYND 4. Heildavinnsla úr jarðhitasvæðinu frá nóvember 1989, þegar sjálfvirkar mælingar hófust, til ársloka 1990

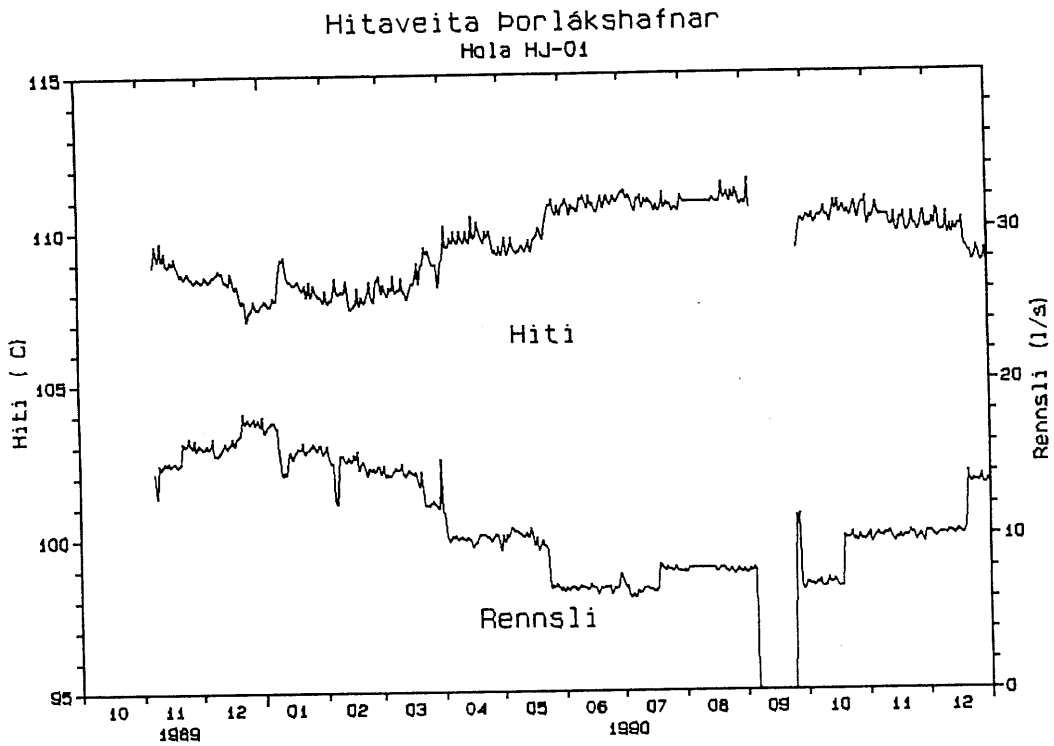
Hiti og rennsli úr holunum frá því að byrjað var að mæla í nóvember 1989 og til ársloka 1990, er teiknað á myndum 5 og 6. Á myndunum sést að hitinn fylgir vinnslunni, þ.e. þegar mikið er tekið úr holunum lækkar holutoppsprýstingurinn og þar af leiðandi hitinn. Fyrir holu HJ-01 (mynd 5) var hitinn 110,6°C yfir sumarið (01.05.90 - 30.09.90) þegar rennslið var 6,8 l/s að meðaltali, en 108,6°C yfir veturinn (07.11.89 - 30.04.90) með 14,4 l/s meðalrennsli. Svipaða sögu er að segja fyrir holu BA-01 (mynd 6), en þar er rennslið stöðugra og minni árstíðarsveiflur. Hins vegar sést glögg að hiti breytist þó nokkuð, eða frá 114,0°C þegar vatnið var kaldast í febrúar 1990, í um 120°C í júní 1990, þegar minnst var tekið úr holunni. Meðaltalsvinnsla úr holu BA-01 allt árið 1990 var 17,9 l/s. Á meðan viðgerð á holu HJ-01 stóð yfir, í september 1990, var eingöngu notast við vatn úr holu BA-01 og fengust þá um 25 l/s úr henni og við það kólnaði vatnið niður fyrir 115°C. Þar sem ekki var byrjað að mæla hita og rennsli úr holunum fyrr en í nóvember 1989 er erfitt að bera saman hita vatnsins úr holu HJ-01 fyrir og eftir viðgerð við svipað rennsli. Þó er hægt að merkja að vatnið sé örlítið heitara eftir viðgerð en áður.

MYND 5. Hóla HJ-01. Rennsli og hiti frá nóvember 1989 til ársloka 1990

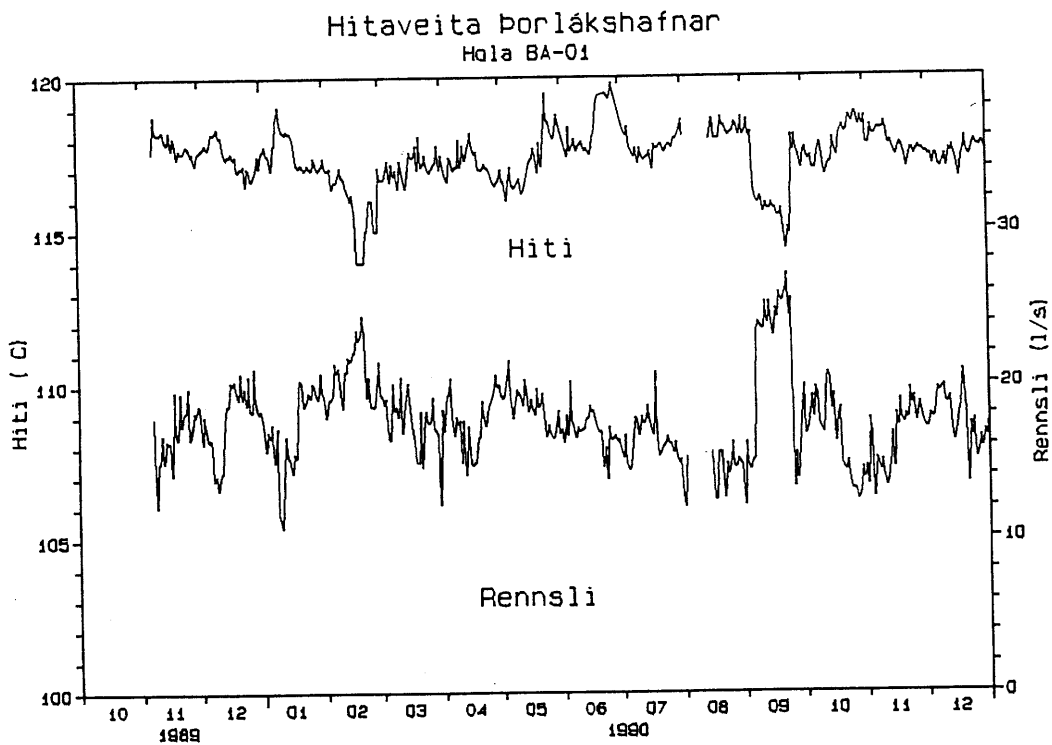
MYND 6. Hóla BA-01. Rennsli og hiti frá nóvember 1989 til ársloka 1990

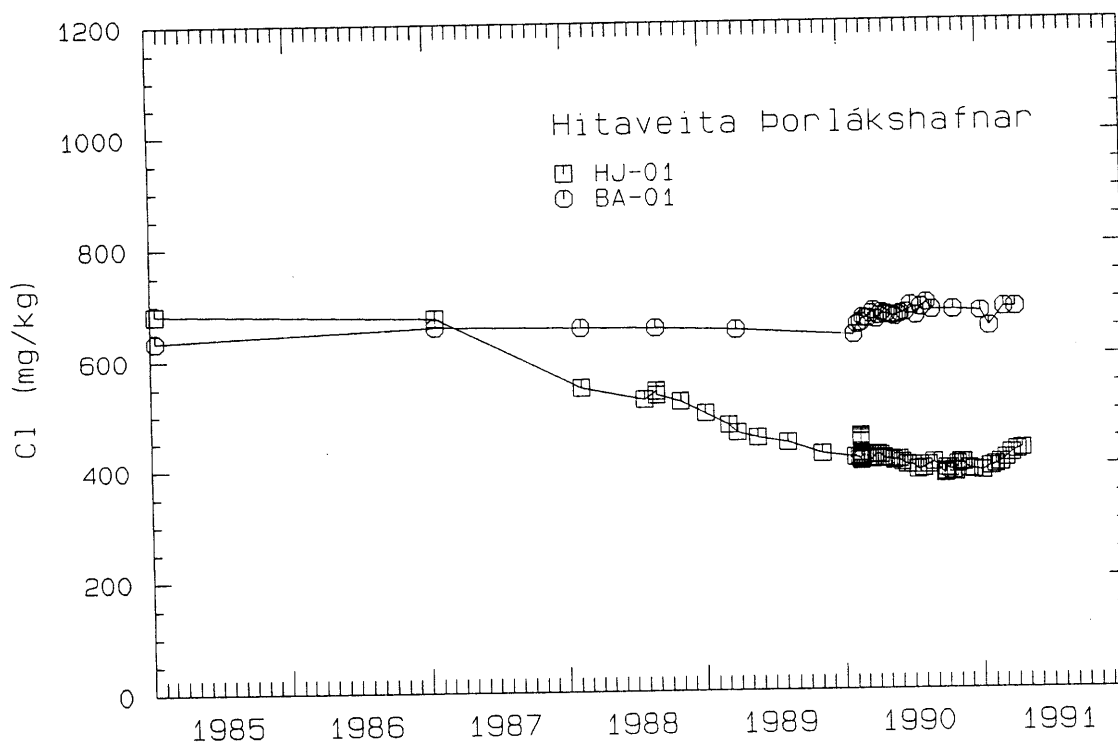
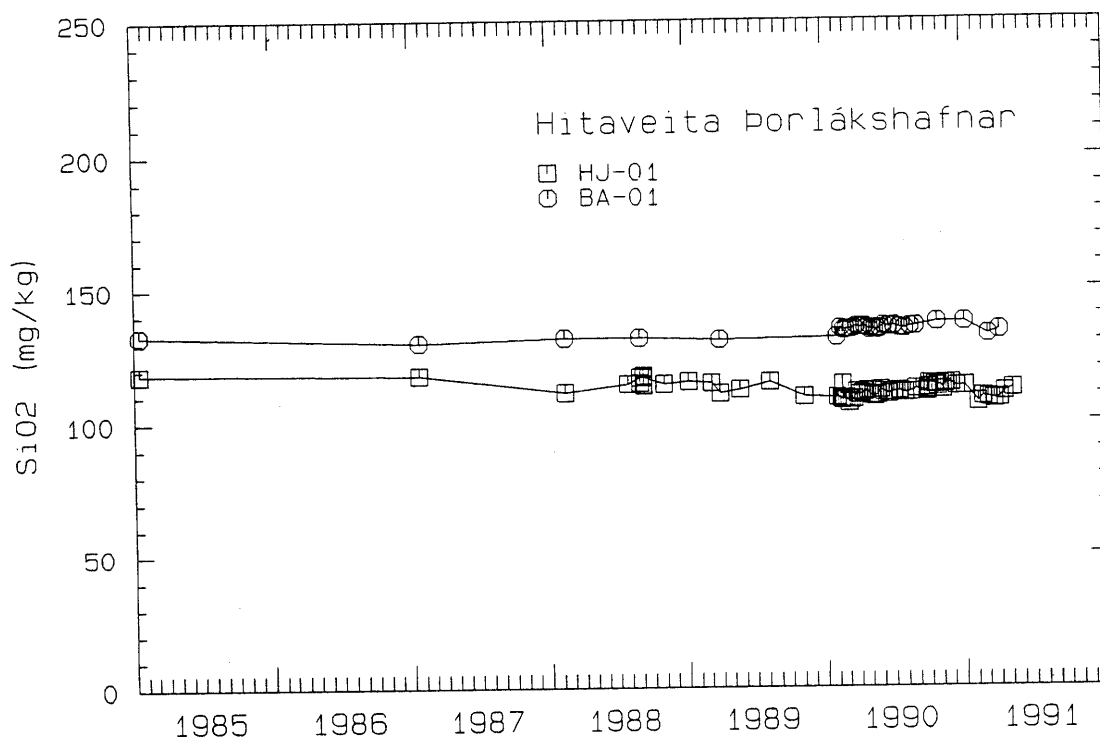
Í holu HJ-01 hefur verið hröð þynning og kæling á undanförunum árum, en eins og fram kemur í töflum 1 og 2 og á myndum 7 og 8, stöðvuðust þær breytingar við viðgerð á holunni og hélst samsetning vatnsins nánast óbreytt um margra mánaða skeið. Rúmlega hálfu ári eftir viðgerð holunnar tók svo selta vatnsins að hækka á ný og styrkur kísils hefur einnig hækkað nokkuð, sem bendir til að djúphitastig sé að hækka.

MYND 7. Breytingar á styrk klóríðs með tíma í holum BA-01 og HJ-01

MYND 8. Breytingar á styrk kísils með tíma í holum BA-01 og HJ-01
