Fóðurrörsskemmdir í H-4 í Svartsengi

Sverrir Þórhallsson

Greinargerð SP-80/01

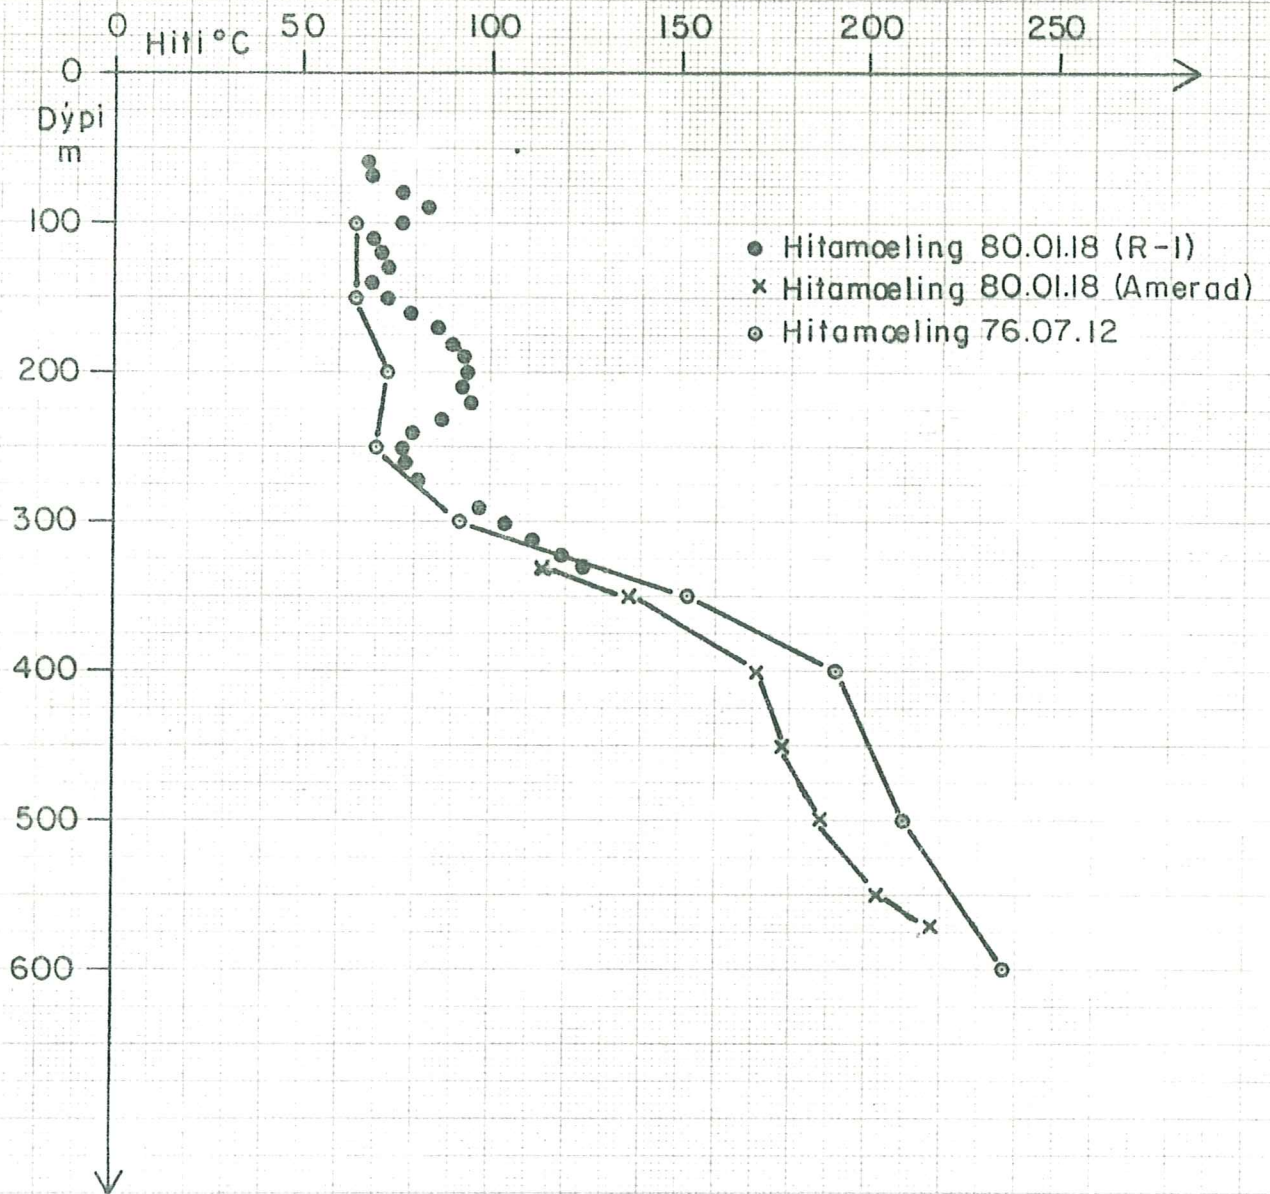
SVARTSENGI H-4

Eftir borunina tók holan við 13 l/s og jókst ekki þótt þrýst væri á með dælingu. Hitamæling eftir hreinsun gerð 79-10-08 sýnir að vatnsæð er á 533 m dýpi sem tekur við rennslinu og er holan að mestu lokuð þar fyrir neðan. Hitastig jarðsjávar á þessu dýpi er 200°C (mynd 1) og má því búast við að holan skili litlum afköstum og við mun lægri holutoppþrýsting en áður.

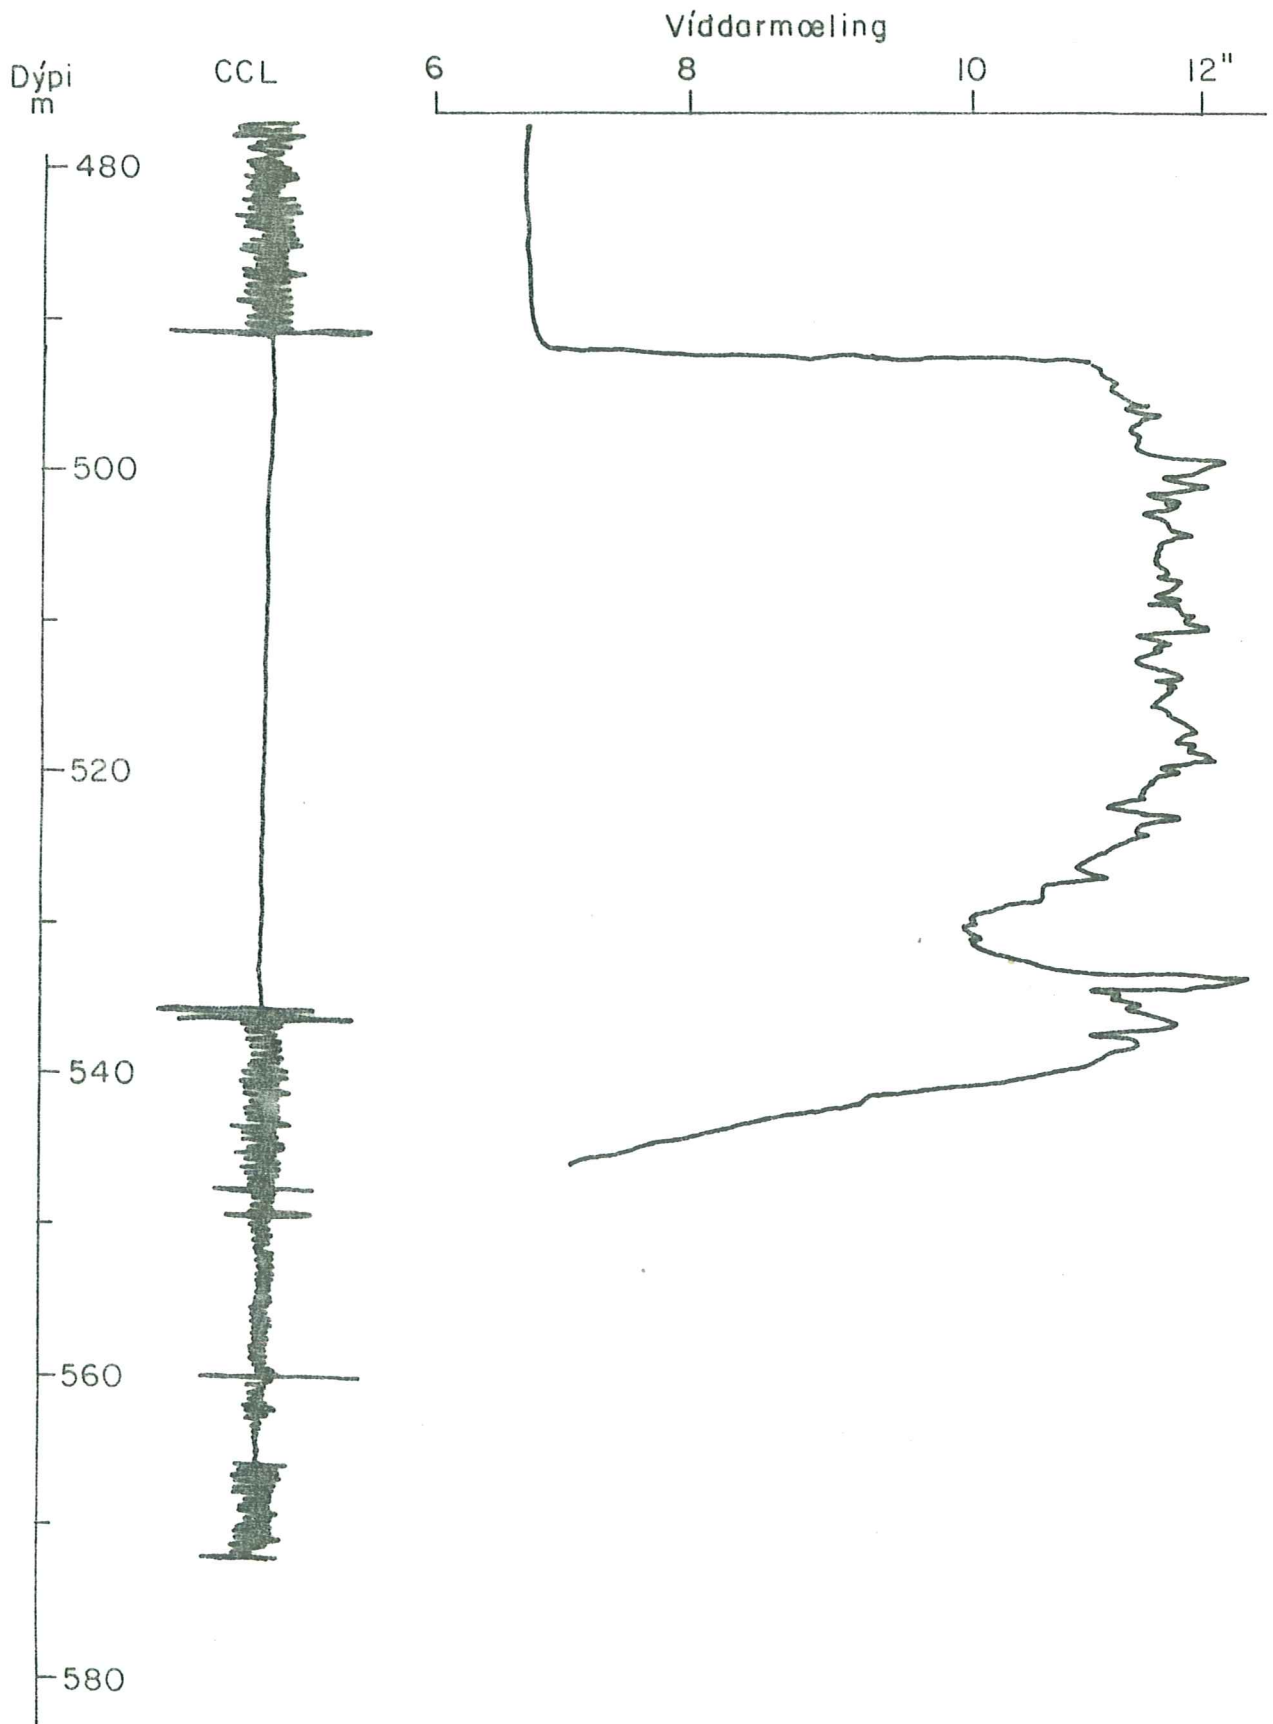
SVARTSENGI H-4
Mæling á fóðurrársslití

Að lokinni borun voru gerðar mælingar til að kanna ástand leiðarans. Á mynd 2 er sýnd víddarmæling (caliper) og tilvist járns (CCL). Kemur þar fram að leiðarinn hefur slitnað á 492 m dýpi og fallið til botns í holunni um 44 m. Er því ekkert fóðurrör á 492-536 m dýpi, en þar sýnir víddarmælingin að holan sé 11"-12" í þvermál, þótt hún hafi í upphafi aðeins verið boruð með 8 3/4" krónu. Á CCL ritinu má sjá að leiðarinn hefur slitnað í sundur á suðusamskeytum. Á mynd 3 er teikning af fóðurrörum í H-4 og sýnt hvar skemmdir hafa komið fram.

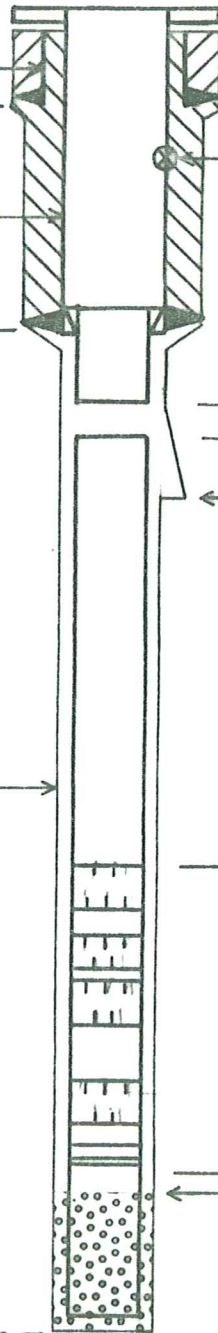
FÓÐURRÖRSSKEMMDIR Í
HOLU 4 1974-1979

① Gatöl cm 166,8m
(Steypt var í gatið 79.10.26)

② Slitinn leiðari
492-536 m

③ Borað utan leiðara
í 611m

④ Botnfall
1540m (79.10.04)
