## Hitaveita Suðureyrar

Ólafur G. Flóvenz, Magnús Ólafsson

Greinargerð ÓGF-MÓ-84/04

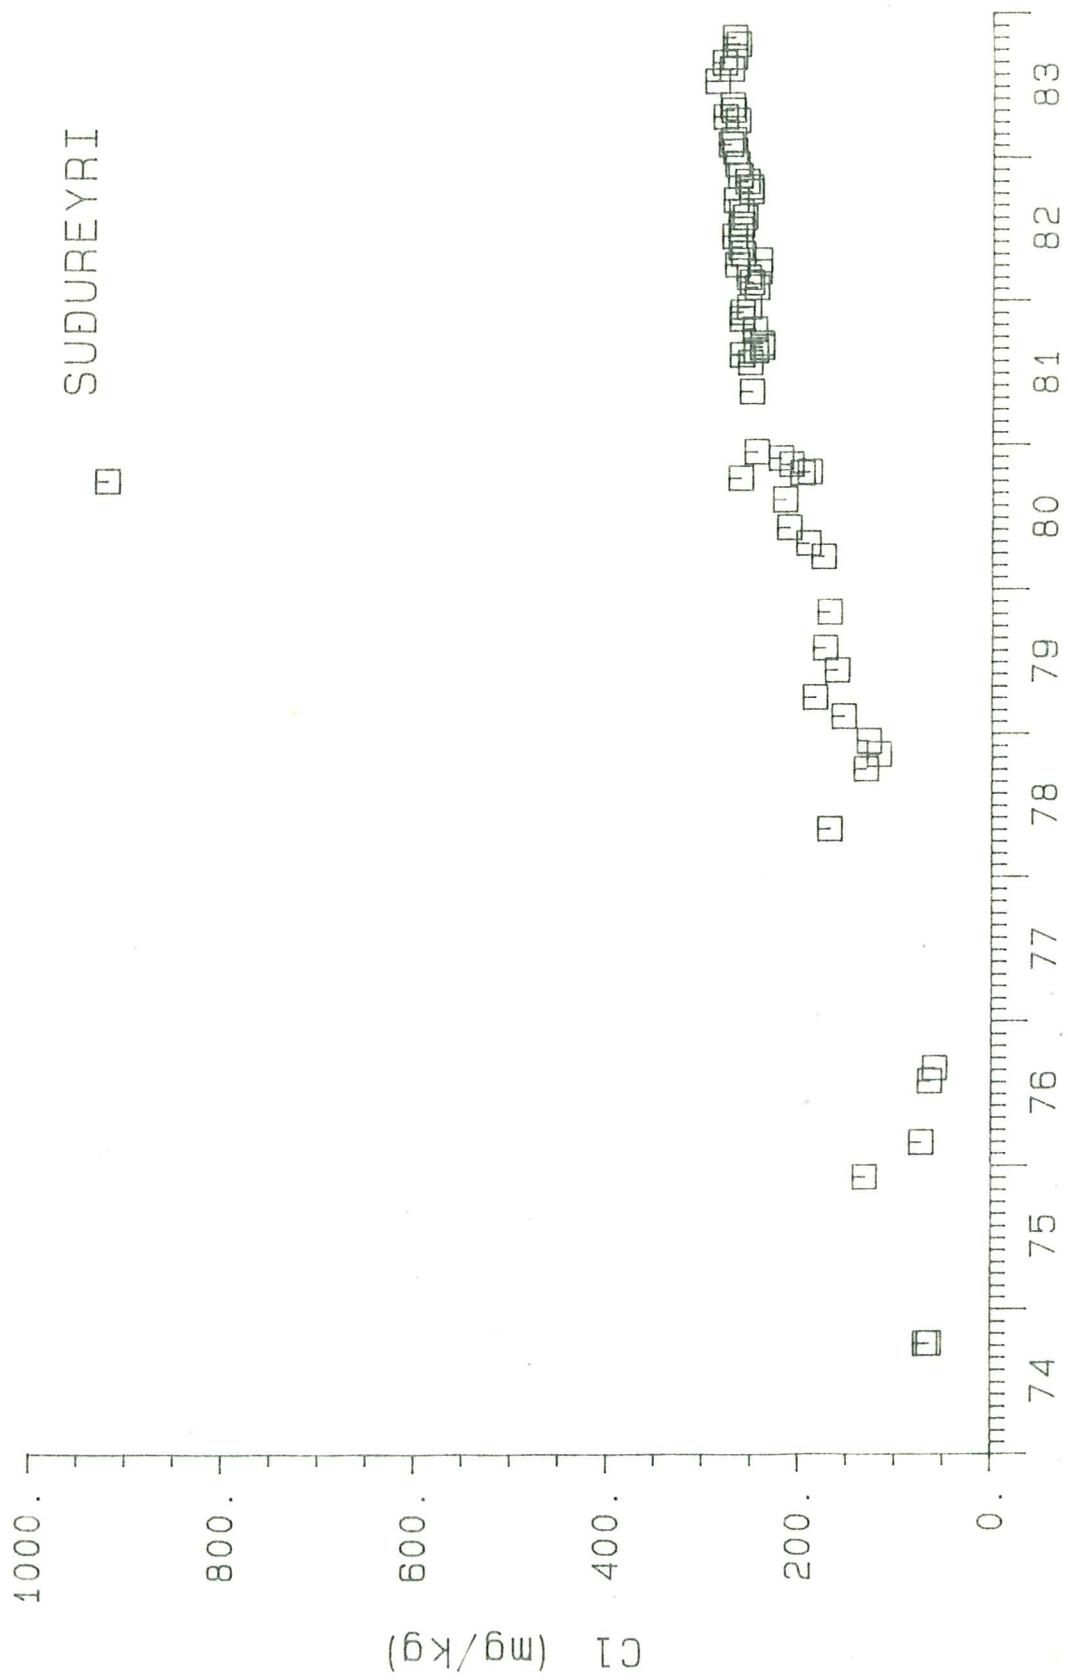
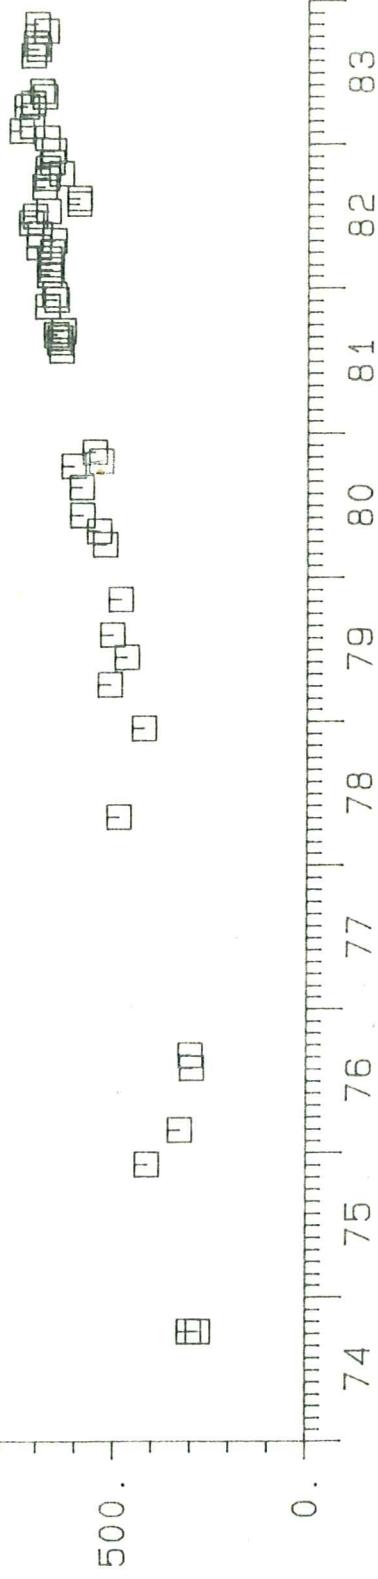
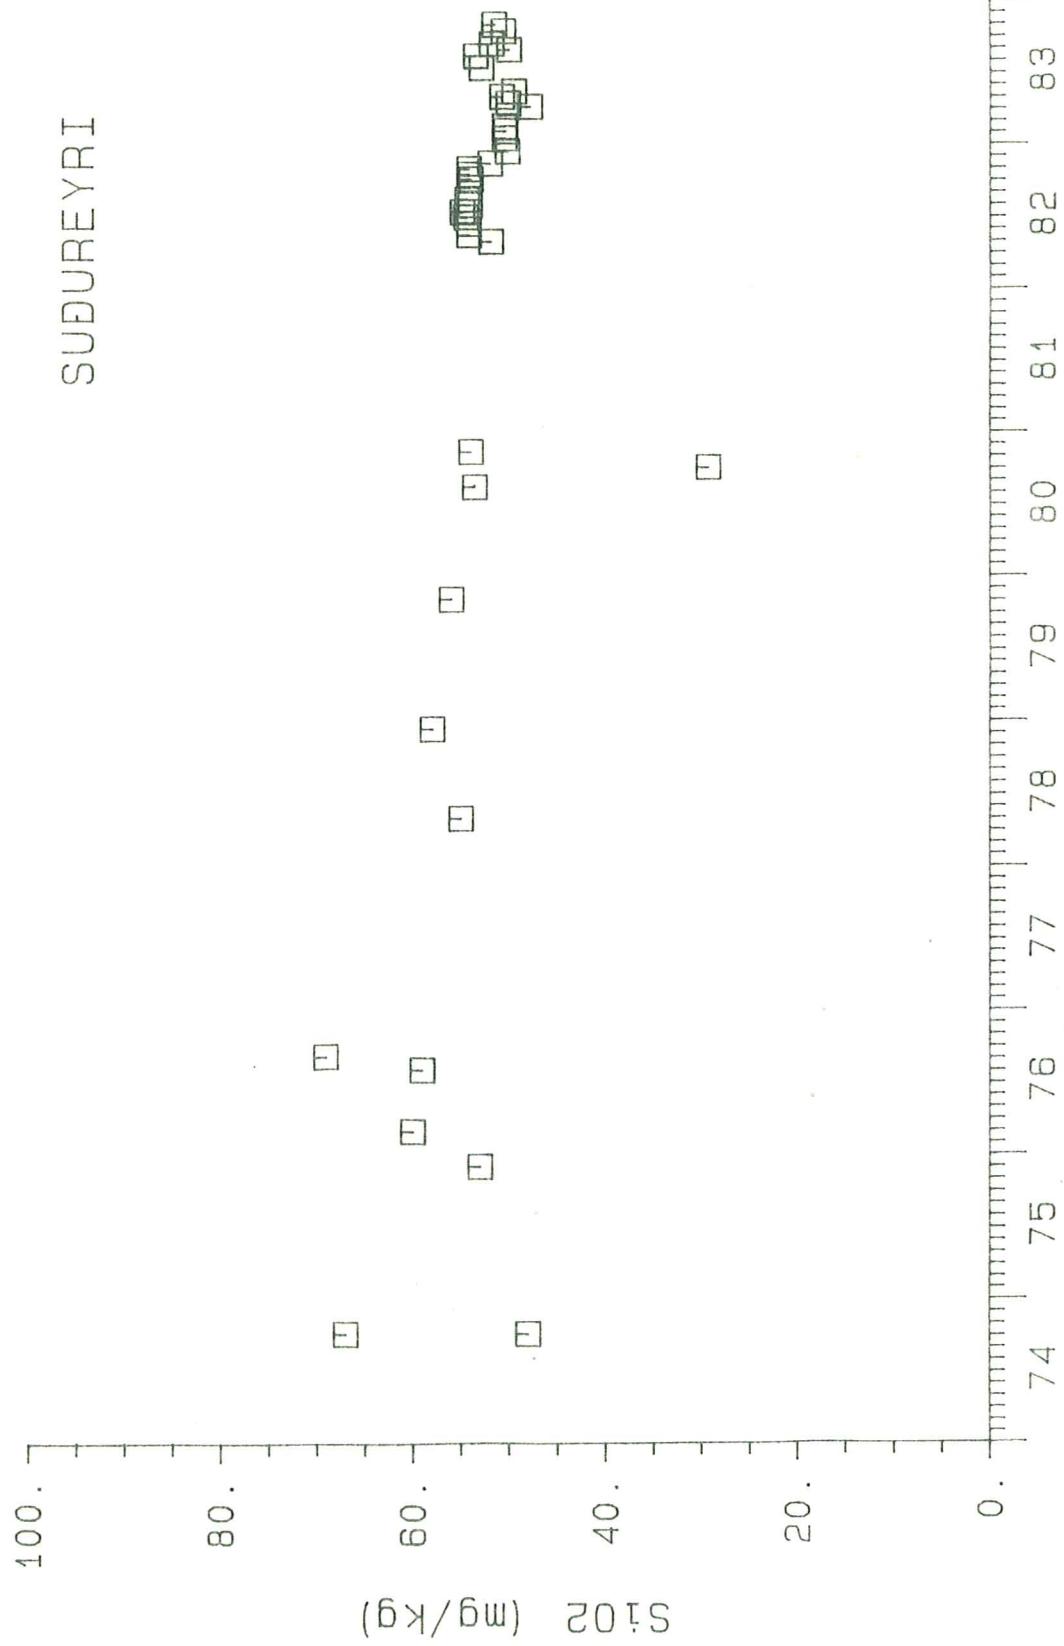
Á meðfylgjandi myndum eru sýndar breytingar í styrk einstakra efna í jarðhitavatninu á árabiliðu 1974 til ársloka 1983. Ekki hafa orðið verulegar breytingar í efnasamsetningu vatnsins á árunum 1981 til 1983 borið saman við árabiðið frá 1976 til 1980. Þó eykst magn uppleystra efna stöðugt, sem stafar af vaxandi íblöndun sjávar við jarðhitavatnið. Að meðaltali virðist klórmagnið hafa aukist um nálega 10 ppm á ári síðan 1980. Ekki er ástaða til að óttast skyndilega kólnun vegna þessarar íblöndunar.

Rétt þykir, með hliðsjón af framansögðu, að reglulegri sýnatoku verði haldið áfram, þannig að Hitaveitan sendi Orkustofnun eitt sýni í mánuði til greininga.
