ORKUSTOFNUN

Athugun á efnainnihaldi jarðhitavatns úr holu
5 í Hrísey

Greinargerð HK-86-02

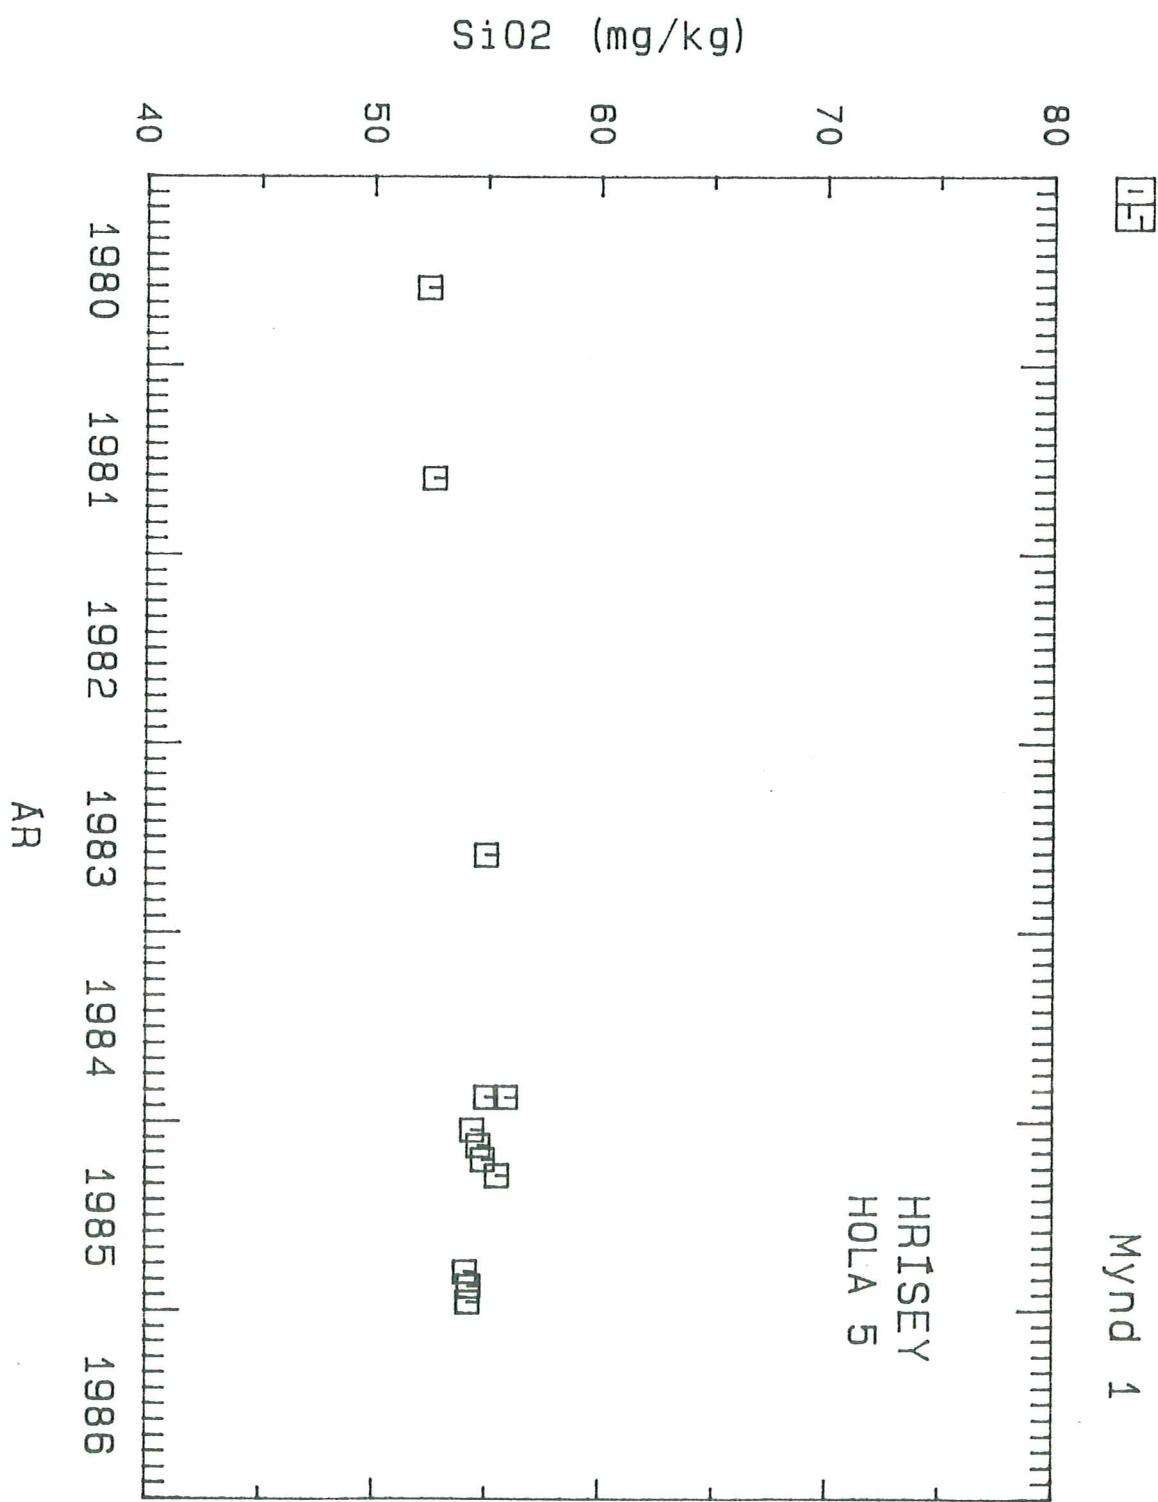
Mynd 1

Á myndum 1 og 2 eru sýndar breytingar á styrk kísils og klóríðs í vatninu frá upphafi. Styrkur kísils hefur ekki breyst svo marktækt sé á því fimm ára tímabili sem holan hefur verið nýtt. Klóríðstyrkur

hefur hins vegar sveiflast talsvert. Vegna breytinga í efnagreininga-
aðferðum á þessu tímabili, hversu tíðni sýnatöku er misjöfn, lítið
vitað um magntöku og sýni eftir dýpkun tekin mun tíðar þá er ekki reynt
að túlka þessar breytingar nú. Að ári ætti með sömu sýnatökutíðni að
sjást hve mikil árstíðabundin áhrif eru og vonandi verður þá haldið
saman gögnum um magntöku.
