SIGALDA
Sprungur í aðrennslisskurði

Haukur Tómasson, Birgir Jónsson
Unnið fyrir Landsvirkjun

HT, BJ-87/01

Júlí 1987

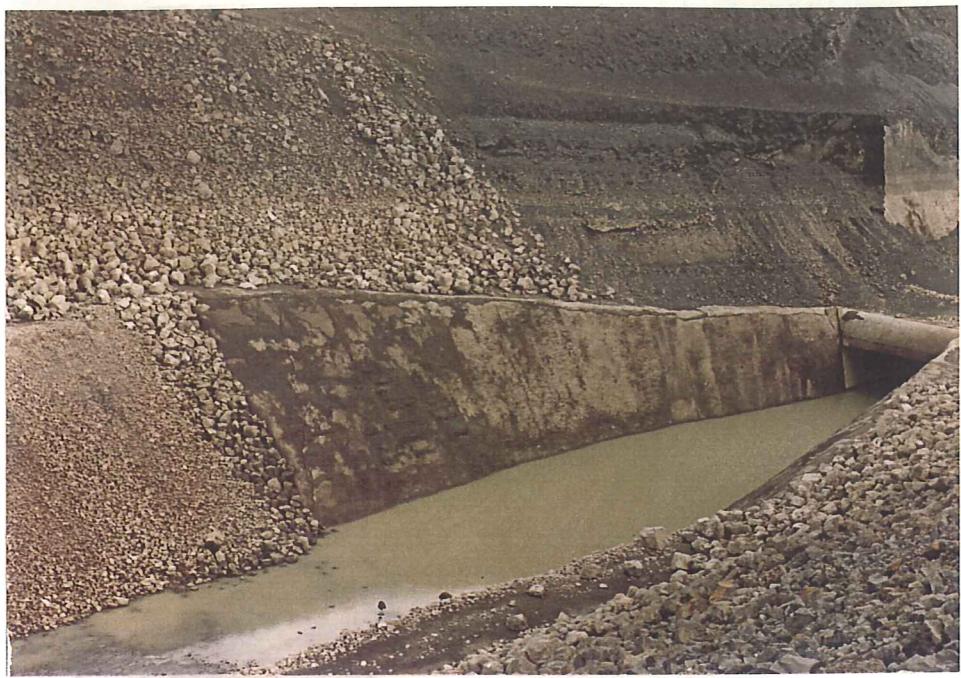
Sprungur í aðrennslisskurði voru skoðaðar. Tvær sprungur sáust. nálægt "cut and cover". Önnur lá gegnum steypuásprautun og virtist þar vera færsla um 1 til 2 cm hin var mjög opin og rann vatn niður í hana. Skurðgrafa hafði grafið aðeins í hana þennan dag og stiflaðist sprungan við það stuttan tíma en opnaðist síðan aftur. Fyrirhugað er að setja sand í sprunguna til þettingar. Sprungan sést í botni skurðarins en aðeins mótar fyrir henni í fláunum. Erfitt getur reynst að þétt sprbunguna alla og líklegt að hún opnist meira þegar vatni verður hleypt á aftur. Ekki virðist leki um sprunguna hafa mikil áhrif á rekstur stöðvarinnar né virðist hætta á skemmdum á mannvirkinu hennar vegna.

Eystri sprunga í aðrennslisskurði

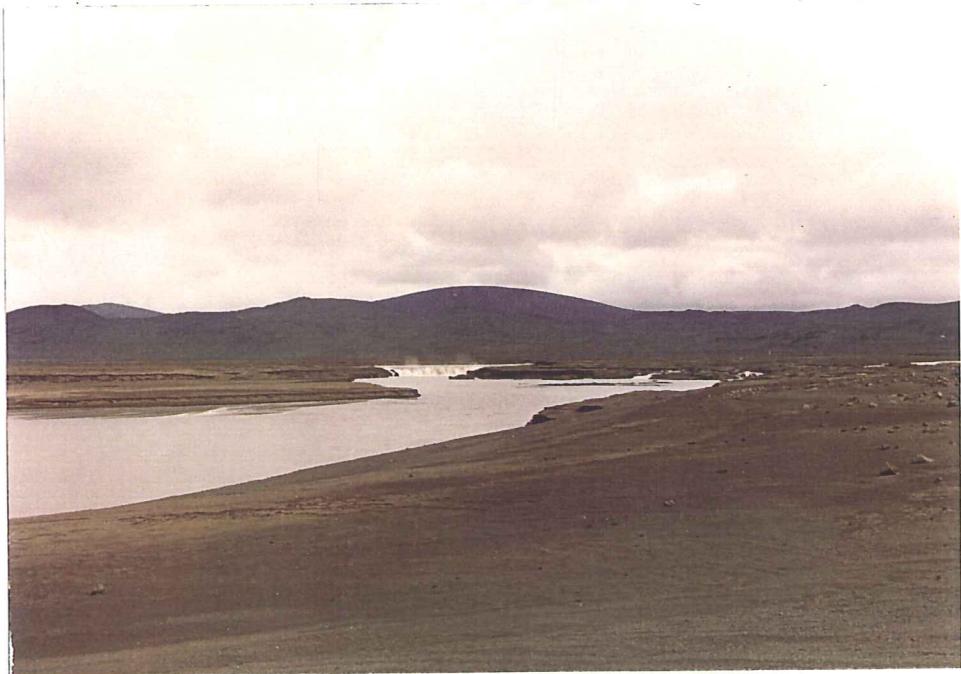
Séð upp til Hnubbafossa.
