Urriðavatn, hola 8, ástand og horfur

Greinargerð JBen-87-01

Orkustofnun
Jarðhitadeild
1987-05-14

URRIDAVATN, HOLA 8. ÁSTAND OG HORFUR.

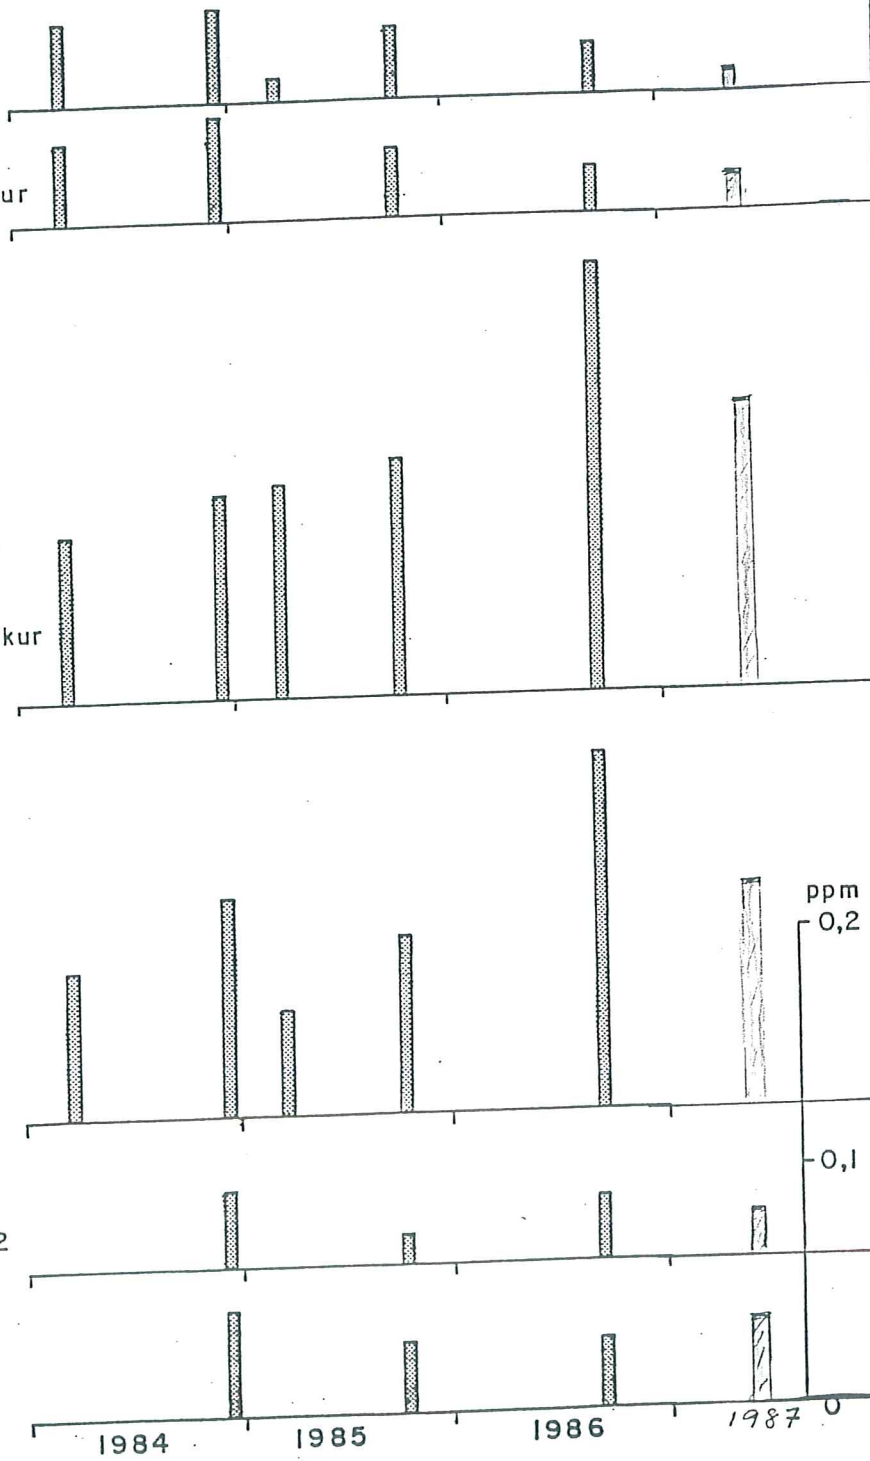
Mynd /

Súrefni var mælt á hefðbundnum stöðum og hefur lítil breyting orðið á styrk súrefnis frá því sem áður var. Súrefni frá miðlunartanki og í kyndistöð mældist heldur minna nú en síðast liðinn október en þá var það með mesta móti (sjá mynd 1). Áður hefur verið bent á tæringarhættu vegna of mikils súrefnis í vatninu og er það endurtekið hér. Þá skal bent á að gasaukning hefur orðið í holunni og mælist nú 6.6% á móti 4.3% sem mest hefur mælist áður. Reynt var að mæla gas í kyndistöðinni en það hefur reynst erfitt sökum þess hve lítið það hefur verið. Nú brá svo við að þrjár tilraunir mistókust vegna þess að gasið er miklu meira en vænta mátti. Þó fékkst sú niðurstaða að gasið er ekki undir 1% af heildarrennsli um stofnæðina. Nauðsynlegt er því að hafa góða slaufuloka eða afloftunarventil í hverju húskerfi.

URRIÐAVATN Styrkur súrefnis í hitaveituvatninu 1984-1987

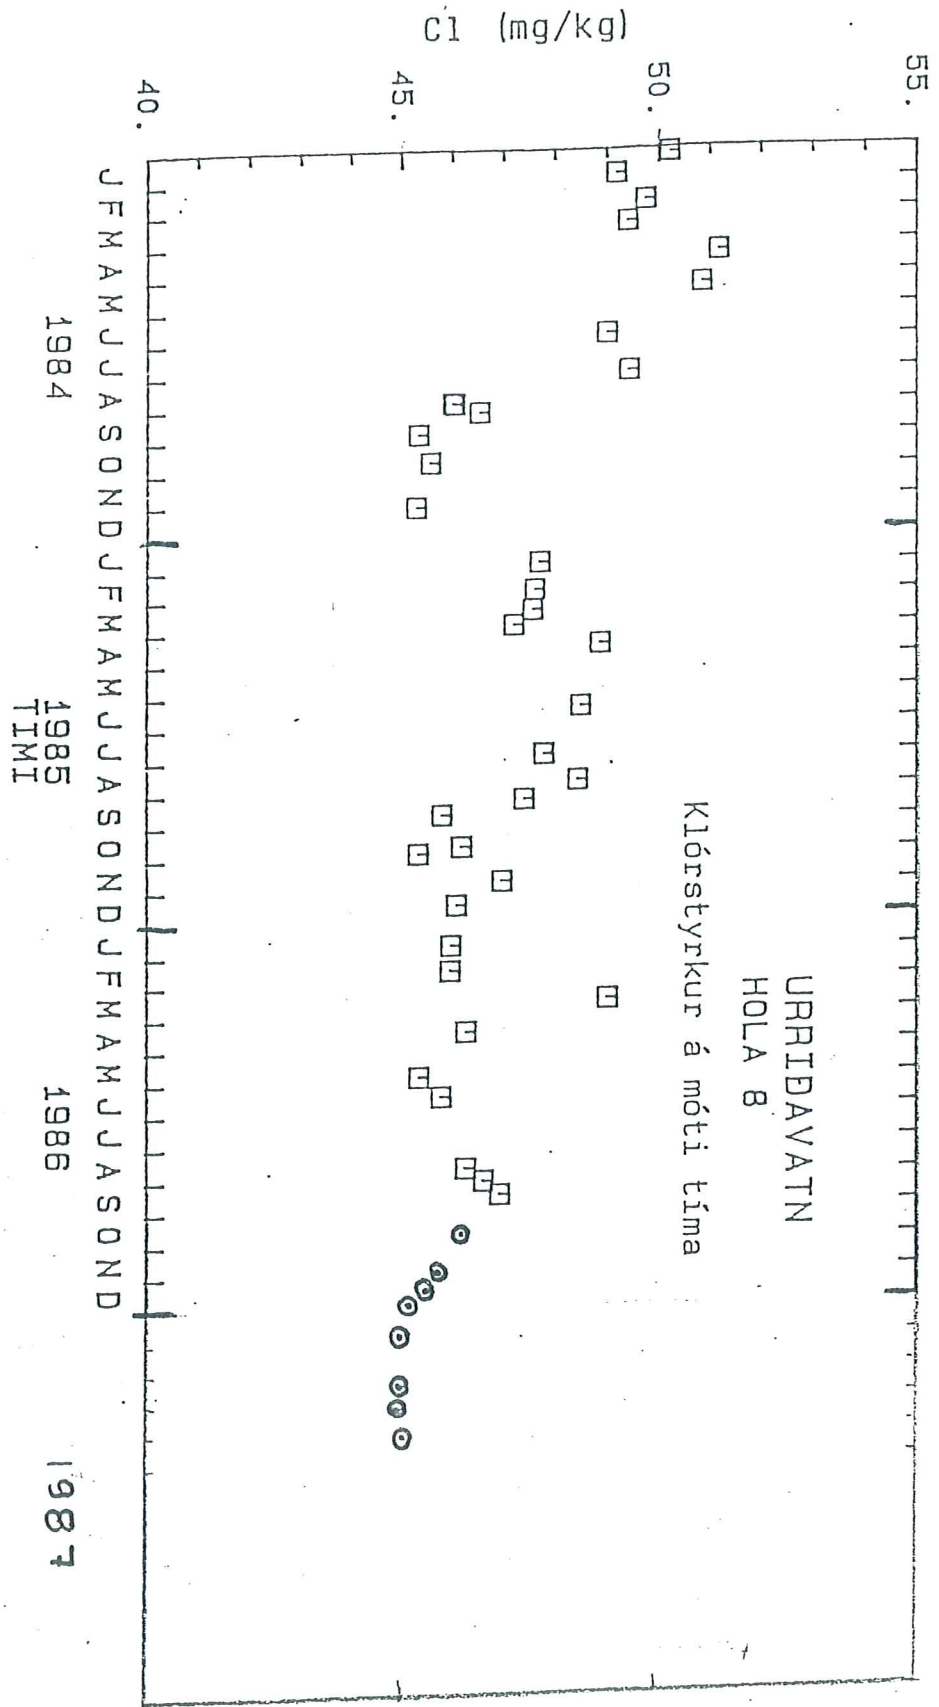
Vatnssýni var tekið úr holu 8 til heildarefnagreiningar. Lokið er greiningu á klóriði og súlfati í vatnssýnum úr holu 8 frá október 1986 til maí 1987. Niðurstöður eru dregnar upp á myndir 2 og 3 en þær sýna klórstyrk frá upphafi og súlfatsstyrk á móti klórstyrk. Mynd 2 sýnir að klórstyrkur hefur ekki áður verið jafnlágur og með hliðsjón af modeli sveðisins reiknast til að líklega eigi sér stað blöndun kalds vatns í jarðhitakerfið sem nemur 15% og fer hún vaxandi. Þess má geta að þegar hinar holurnar voru aflagðar var um helmingsiblöndun kalds vatns að ræða í holu 4 og um 2/3 hlutar vatnsins í holu 5 komu frá iblöndun kalds vatns niður í jarðhitakerfið. Mynd 3 er sýnir súlfat á móti klóriði styður áður umgetnar grunsemdir að vaxandi blöndun eigi sér stað. Hólan er aftur á móti fóðruð miklu dýpra niður heldur en holur 4 og 5 þannig að mun lengri tími mun líða þar til hitastigslökkunar vegna iblöndunar kalds vatns fer að geta í holu 8.

Framangreint ástand gefur til kynna að varúðar sé þörf við vatnstöku úr sveðinu og spara verður hana sé þess nokkur kostur. Auðveldasta leiðin til þess er að breyta úr hemla-kerfi yfir í málakerfi. Þá leið völdu Akureyringar og tókst með þeim aðgerðum að ná fram 20-25% vatnssparnaði og bjarga um leið Laugalandssveðinu frá "geldingu". Vatnssparnaður Dalvíkinga við að breyta yfir í málafyrirkomulag reyndist
