LAUGARDALSVÖLLUR

Borun röra til grunnvatnsmælinga

BJ-88/02

Mars 1988

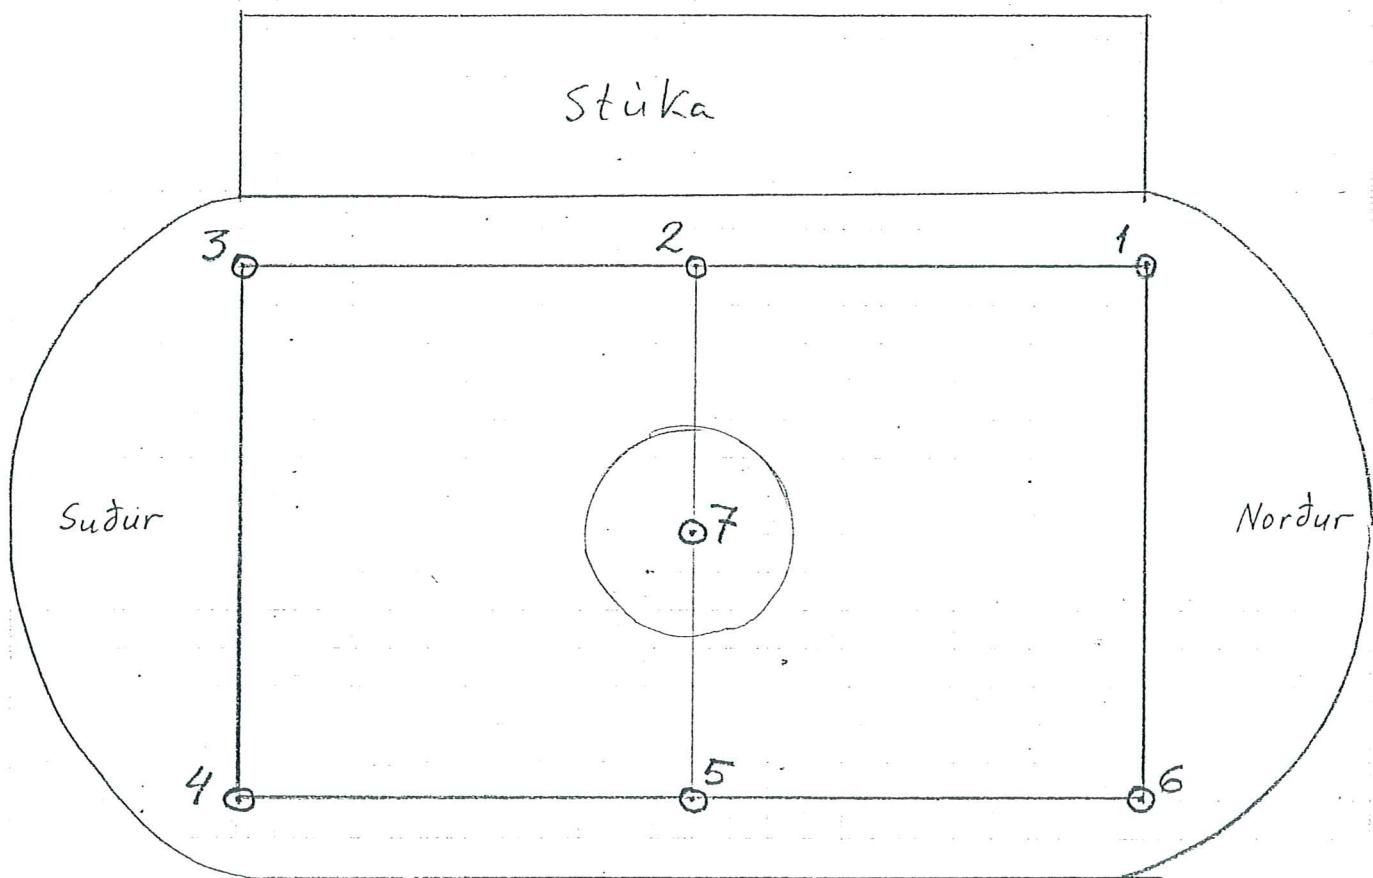
Stadsetning röra til grunnvatnsmælinga.

Mánudaginn 18. apríl 1988 komu Birgir Jónsson og Björn A. Harðarson jarðverkfræðingar, starfsmenn Vatnsorkudeildar Orkustofnunar, fyrir rörum á Laugardalsvelli til mælinga á grunnvatnshæð á vallarsvæðinu. Voru rörin alls 7 að tölu, 2 og 3 m á lengd. Voru 4 þeirra við horn vallarins, 2 við miðju hliðarlína og eitt á miðjum vellinum. Staðsetning sést á meðfylgjandi mynd.
