Hreinsun holu KJ-13 sumarið 1989

Greinargerð ÁsG-89-02

HREINSUN HOLU KJ-13 SUMARIÐ 1989

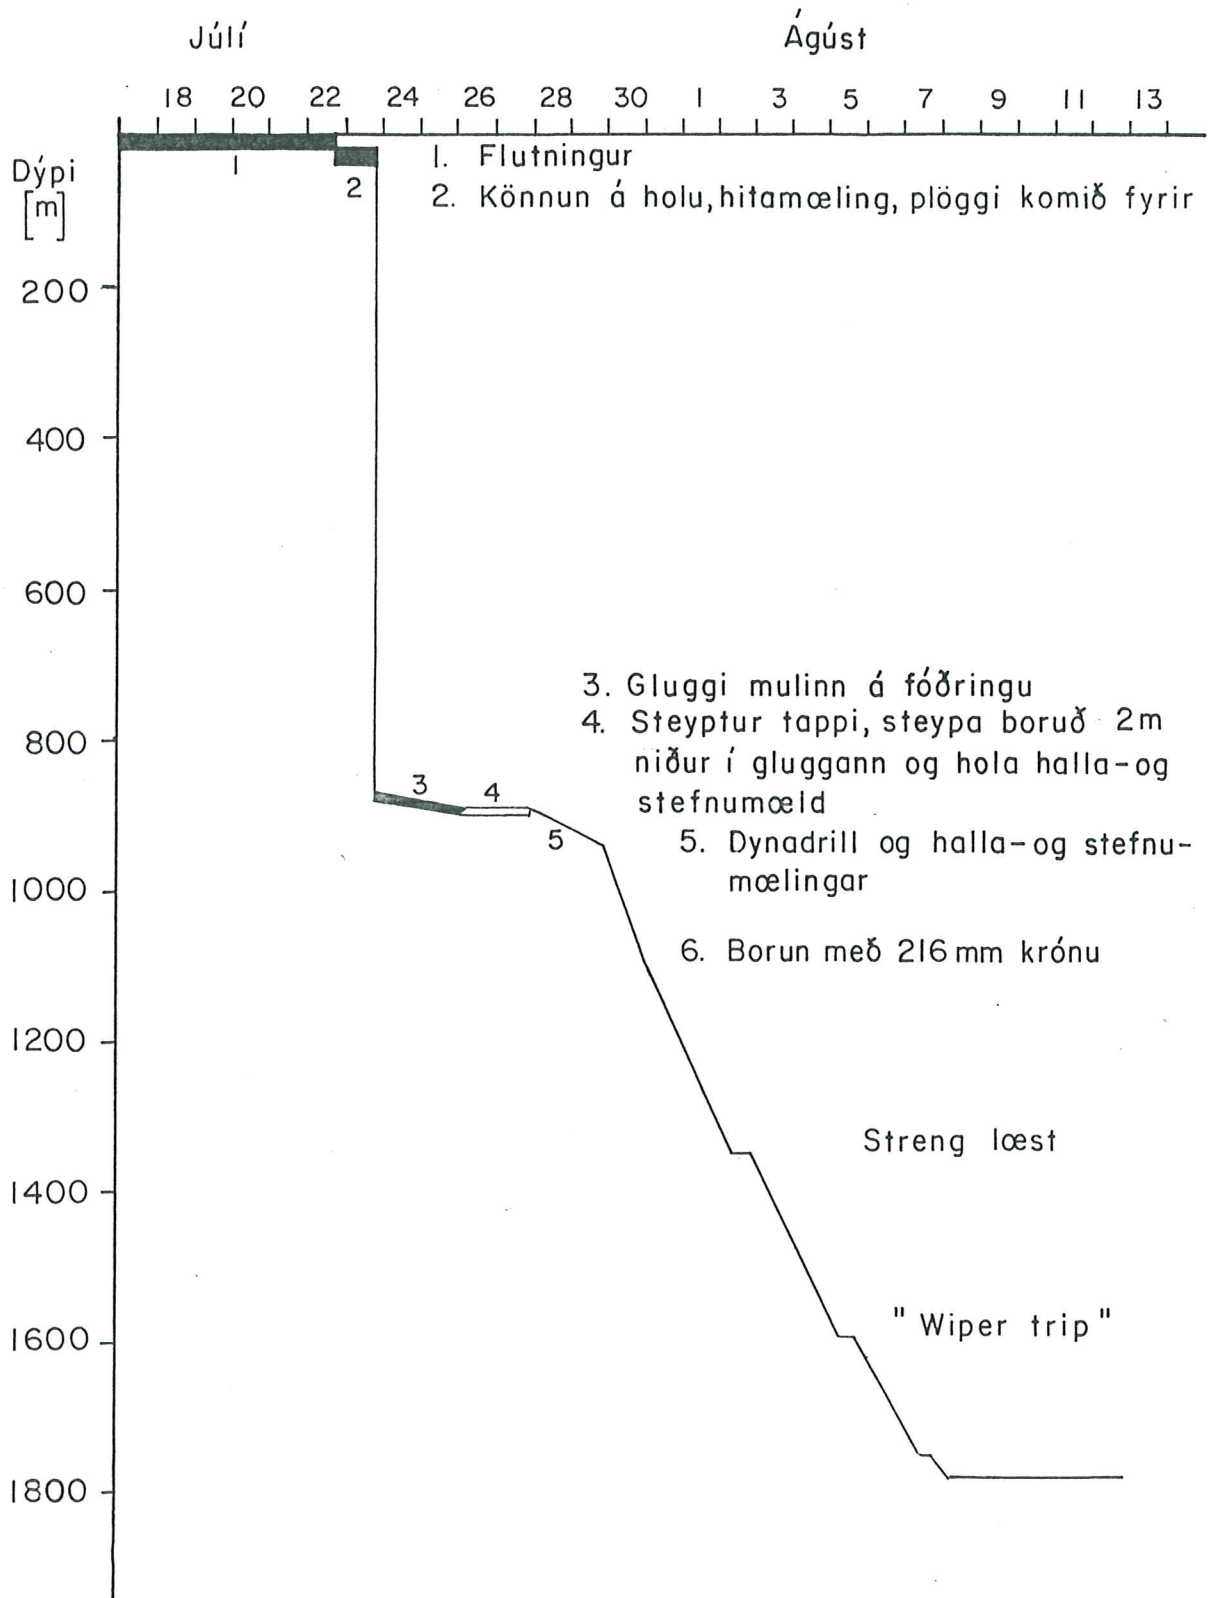
KRAFLA KJ-13b

ENDURBORUN
