**Krafla hola KG-25. Ástand og horfur í
upphafi árs 1991**

Greinargerð ÁsG-BS-GSv-HÁ-91-03

KRAFLA HOLA KG-25 ÁSTAND OG HORFUR Í UPPHAFI ÁRS 1991

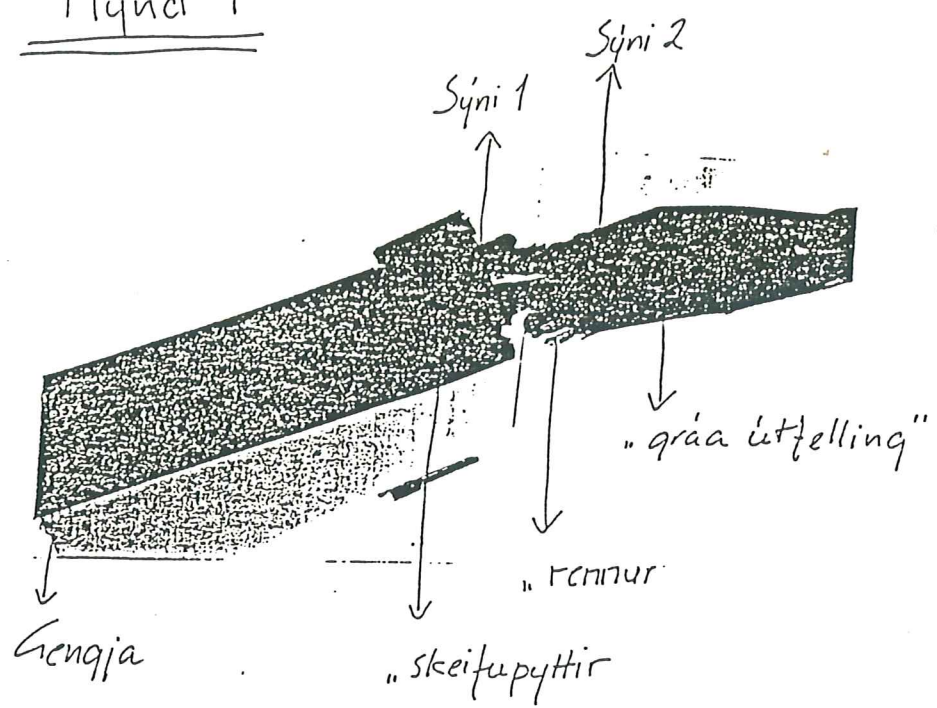
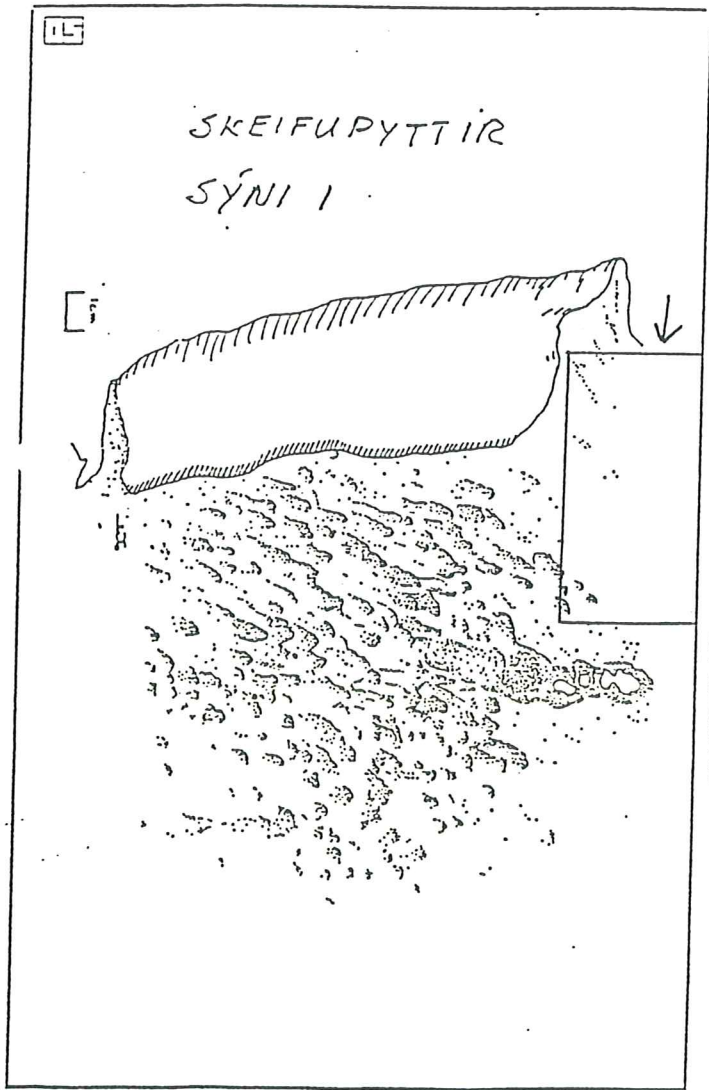
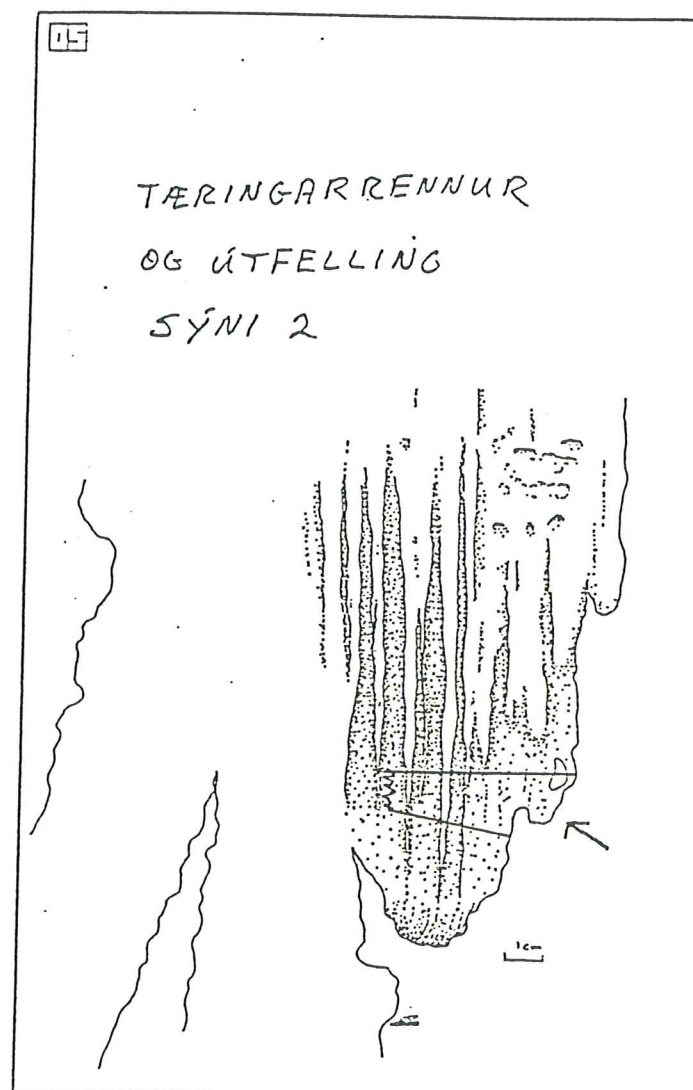
Mynd 1

Rörbúturinn, sem er alls um 130 cm á lengd, er mjög beyglaður og rifinn auk þess sem hann er tærður nær í sundur nálægt miðju. Tæring er reyndar í rörinu öllu, en þó er annar helmingurinn mun verr farinn. Á skárri endanum sjást gengjur vel, en verri endinn er orðinn mjög þunnur. Rörið var 7" að utanmáli og upphaflega með 9.19 mm veggþykkt. Það er úr stáli af gerðinni K-55.

Nærri miðju röri er beygla þar sem það er næstum tært í sundur. Það hangir aðeins saman á tveimur nokkurra sm breiðum ræmum. Gengjumegin við beygluna myndar tæringin skeifulaga pytti í stálið, en hinu megin 2-3 mm djúpar rennur. Stálið er allsstaðar þakið þunnu svörtu lagi sem líkist útfellingu. Fjærst gengjunum, þar sem rörið er slétt, er grá útfelling. Tveir bútar voru sagaðir úr rörinu (mynd 1) og skoðaðir í SEM-rafeindasmásjá, og gráa útfellingin var auk þess skafin af og greind í XRD (kristalbygging) og XRF (efnagreining).

Sýni 1 (ÚKRA-9101a), var tekið af svæðinu með skeifupyttunum (mynd 1). Helstu efni í svörtu útfellingunni voru járn og brennisteinn, en einnig greindist kísill og klór (mynd 2). Engin kristalbygging sást. Við mikla stækkun, (x89,3) (mynd 3) komu í ljós hringlaga mynstur inni í pyttunum. Við meiri stækkun, (x714,4) (mynd 3) lítur þetta út eins og hraukar með sprungum út frá miðju. Við efnagreiningu kom í ljós að klórið sem greindist í heildarútfellingunni, fannst í þessum hrúgum en ekki utan við þær.

Sýni 2 (ÚKRA-9101b), var sagað þar sem tæringarrennurnar byrja í framhaldi af gráu útfellingunni (mynd 1). Athugað var hvort útfellingin hefði fallið ofan í tæringuna, en svo reyndist ekki vera. Útfellingin hlýtur því að hafa átt sér stað samtímis tæringunni, eða á undan en það virðist þó ósennilegra. Við greiningu á gráu útfellingunni í efnaskanni á SEM-tækinu komu fram járn og brennisteinn líkt og í svörtu útfellingunni svo og kísill, en ekki fannst vottur af klóri (mynd 4). Aftur á móti greindist talsvert kalsíum. Við meiri stækkun kom í ljós að kalsíum var bundið við smáa kristalla á víð og dreif þar sem einnig var mikið af brennisteini. Kísill og járn var aftur að finna í massa þar sem enga kristöllun var að sjá. Þar greindist brennisteinninn líka.

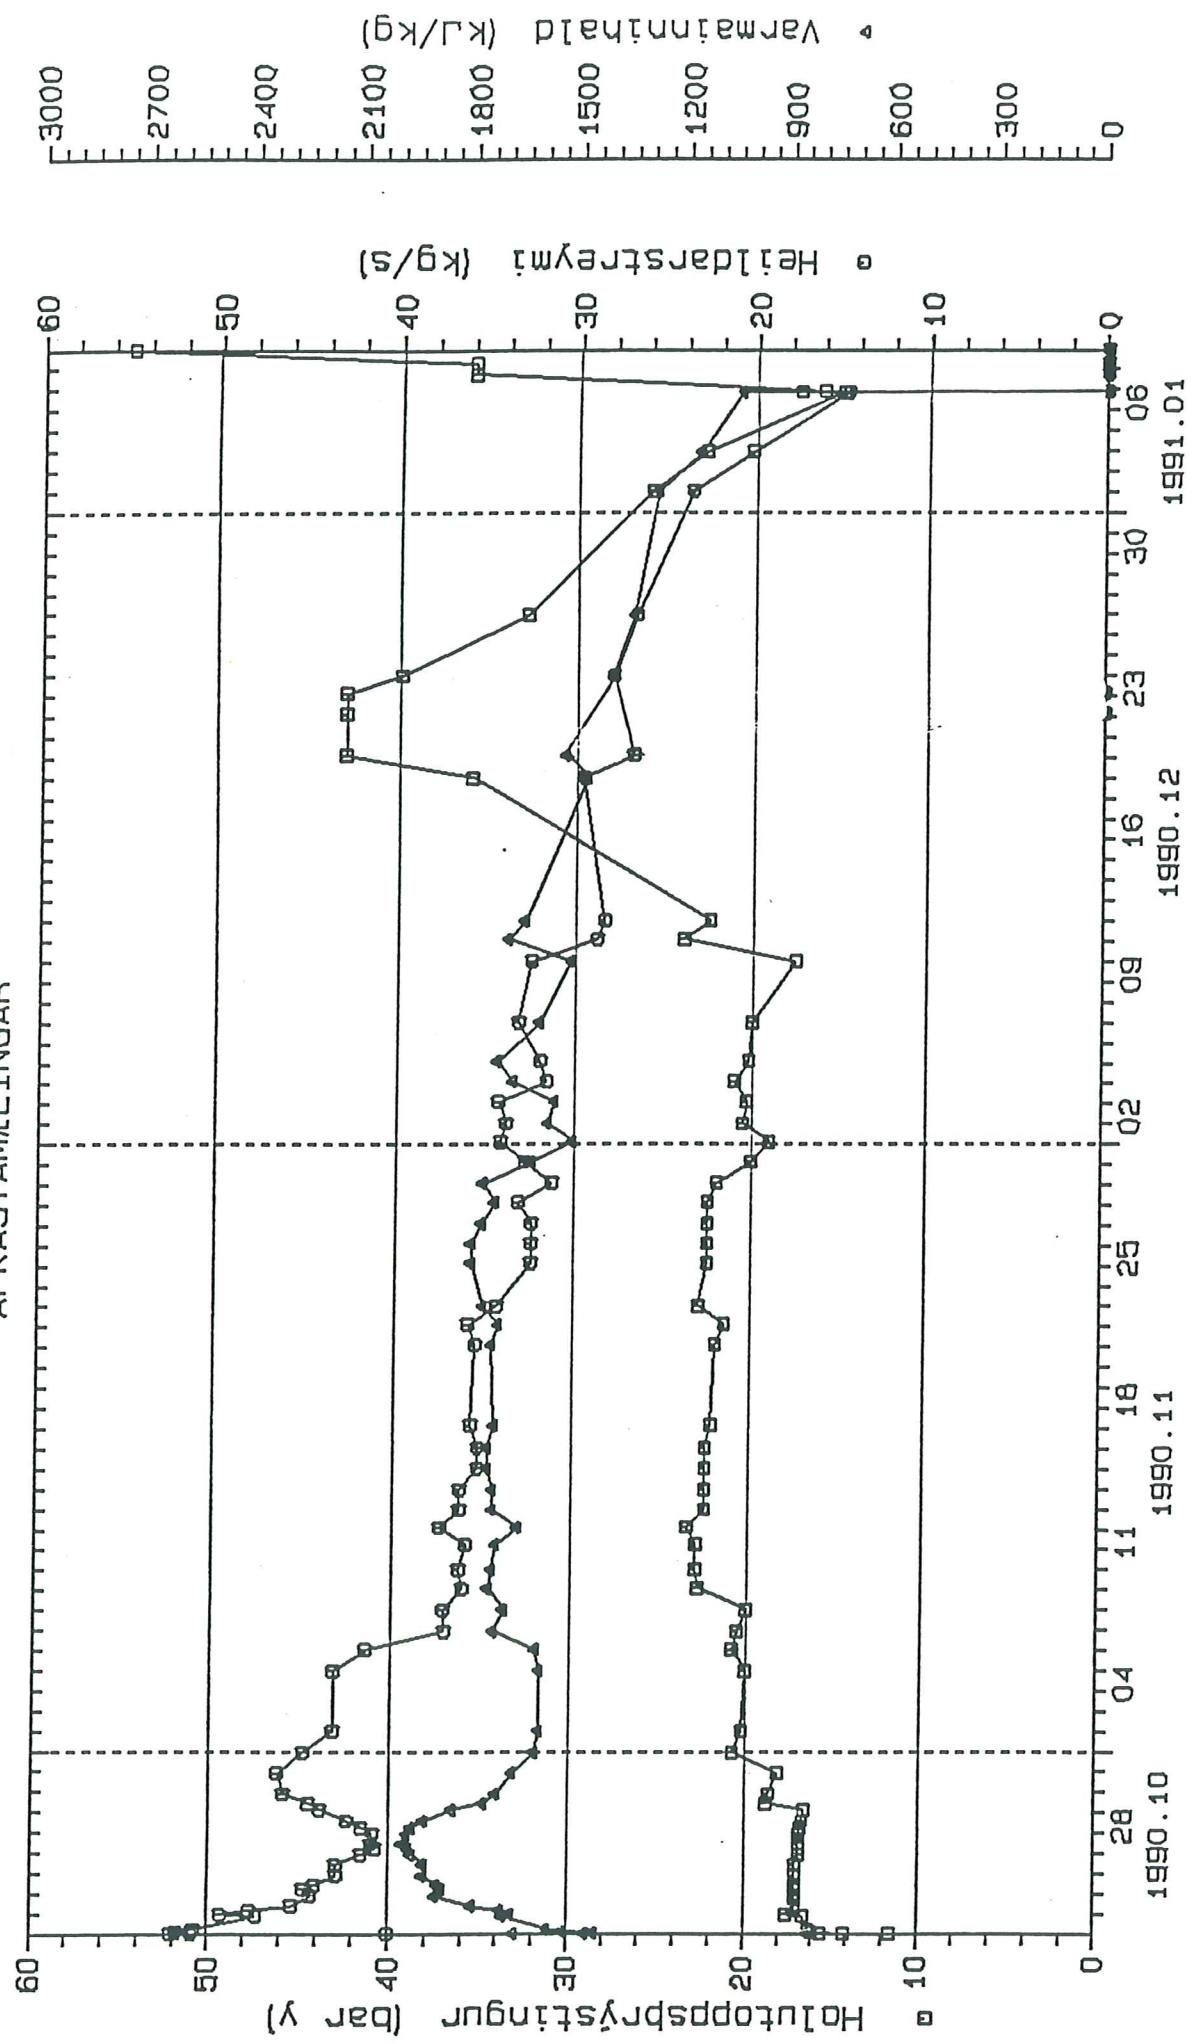
Mynd 5

Afköst holunnar voru aðeins svipur hjá sjón í upphafi nýs árs eins og fram kemur á mynd 5. Því var ákveðið að loka holunni 7. janúar og körfumæla hana hið fyrsta til að kanna útfellingar. Vel viðraði til slíkra athafna í 3. viku ársins. Fimmtudaginn 17. janúar var holan mæld. Nið-

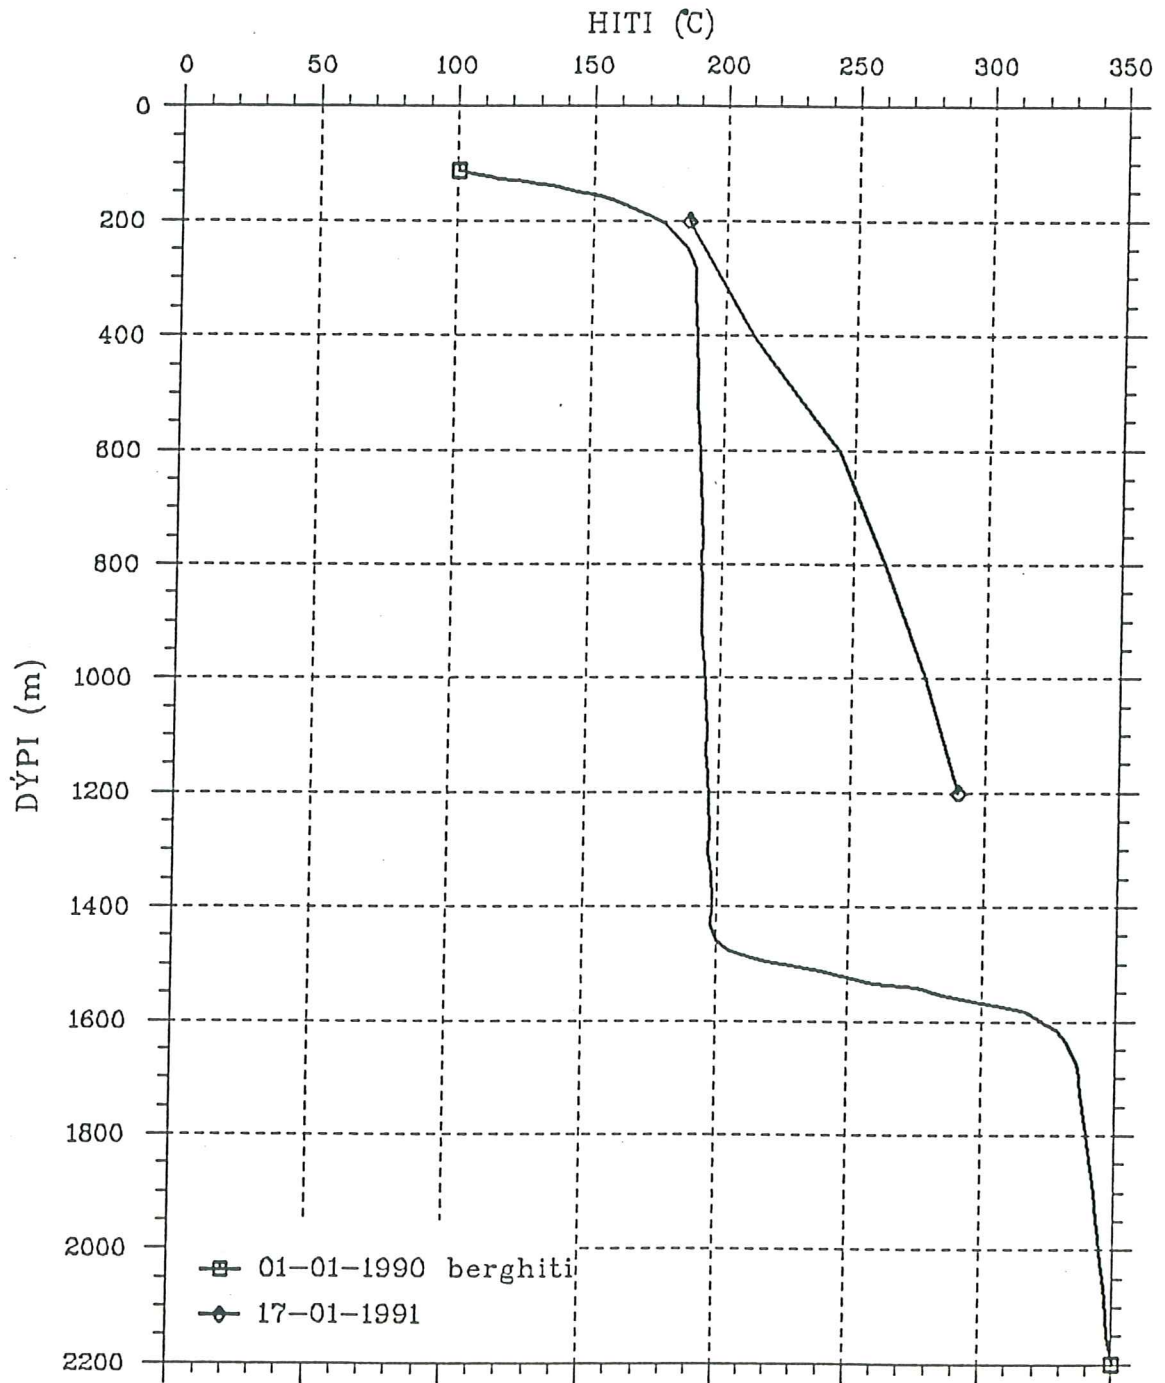
Mýnd 6

Í lokin var holan hita- og þrýstimæld. Þar kom skýrt fram að ennþá streymdi úr botnæðinni upp holuna samanber mynd 6.

Lagt er til bor verði settur á holuna n.k. sumar til könnunar og viðgerða á holunni. Nauðsynlegt er að framkvæma eftirfarandi:

- (i) Taka upp efrihluta leiðarans (sennilega 292 m eða 23 rör ásamt hengistykki).
- (ii) Laga toppinn á neðri hluta leiðarans og hreinsa hann niður í botn.
