**Hitamælingar í borholum við Urriðavatn árið  
1991 og athugun á niðurrennsli í holu 5**

**Guðni Axelsson, Grímur Björnsson**

**Greinargerð GAx-GrB-91-02**

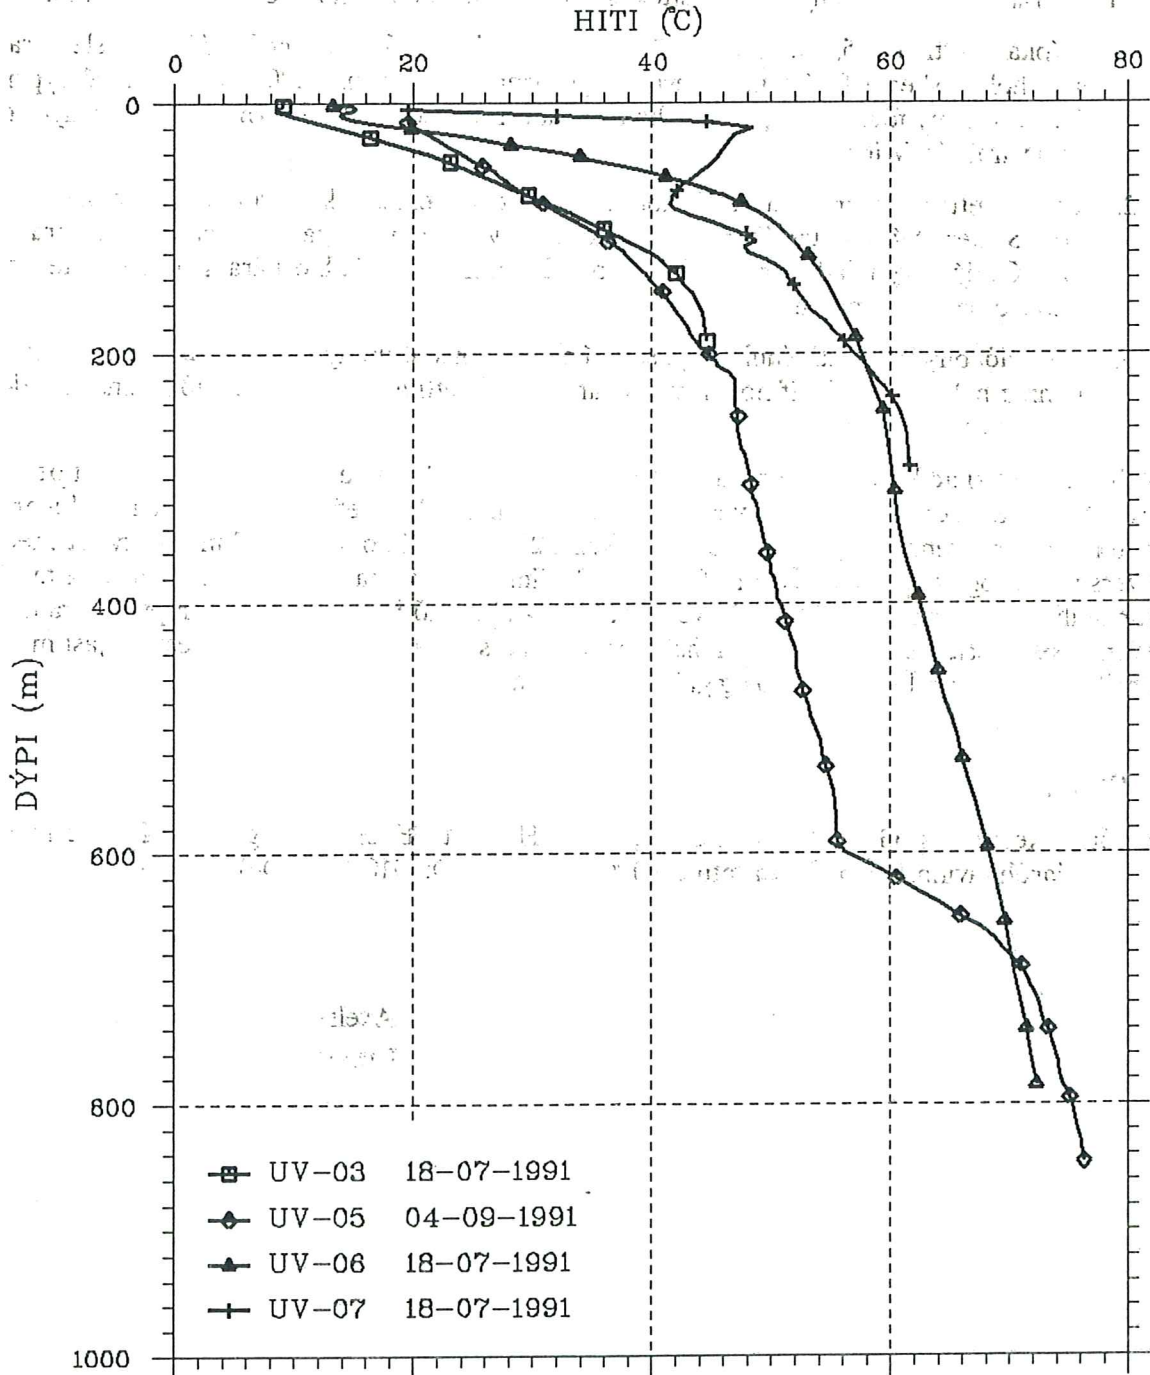
Mynd 1.

Ofangreindar mælingar eru birtar saman á mynd 1. Ef mælingarnar úr holum 3, 6 og 7 eru bornar saman við eldri mælingar úr holunum (þær yngstu frá 1982 og 1983) sést að óverulegar breytingar hafa orðið á hitaástandi jarðhitakerfisins í grennd við þessar holur. Þó nær mælingin í holu 3 ekki nógu djúpt til þess að hægt sé að segja mikið um hitaástand hennar. Hitamælingin úr holu 6 virðist ótrufluð af rennsli og sýnir hún hitaástand í útkanti jarðhitakerfisins, þ.e. eitthvað lægri hita en innan þess. Hitatoppurinn á um 20 m dýpi í holu 7 sést einnig í eldri mælingum úr holunni og var hámarkshiti hans svipaður þá og nú eða tæpar 50°C. Orsök þessa hitatopps er væntanlega nálægð holu 7 við uppstreymisrás jarðhitakerfisins.

### Hítamælingar í holum við Urríðavatn.

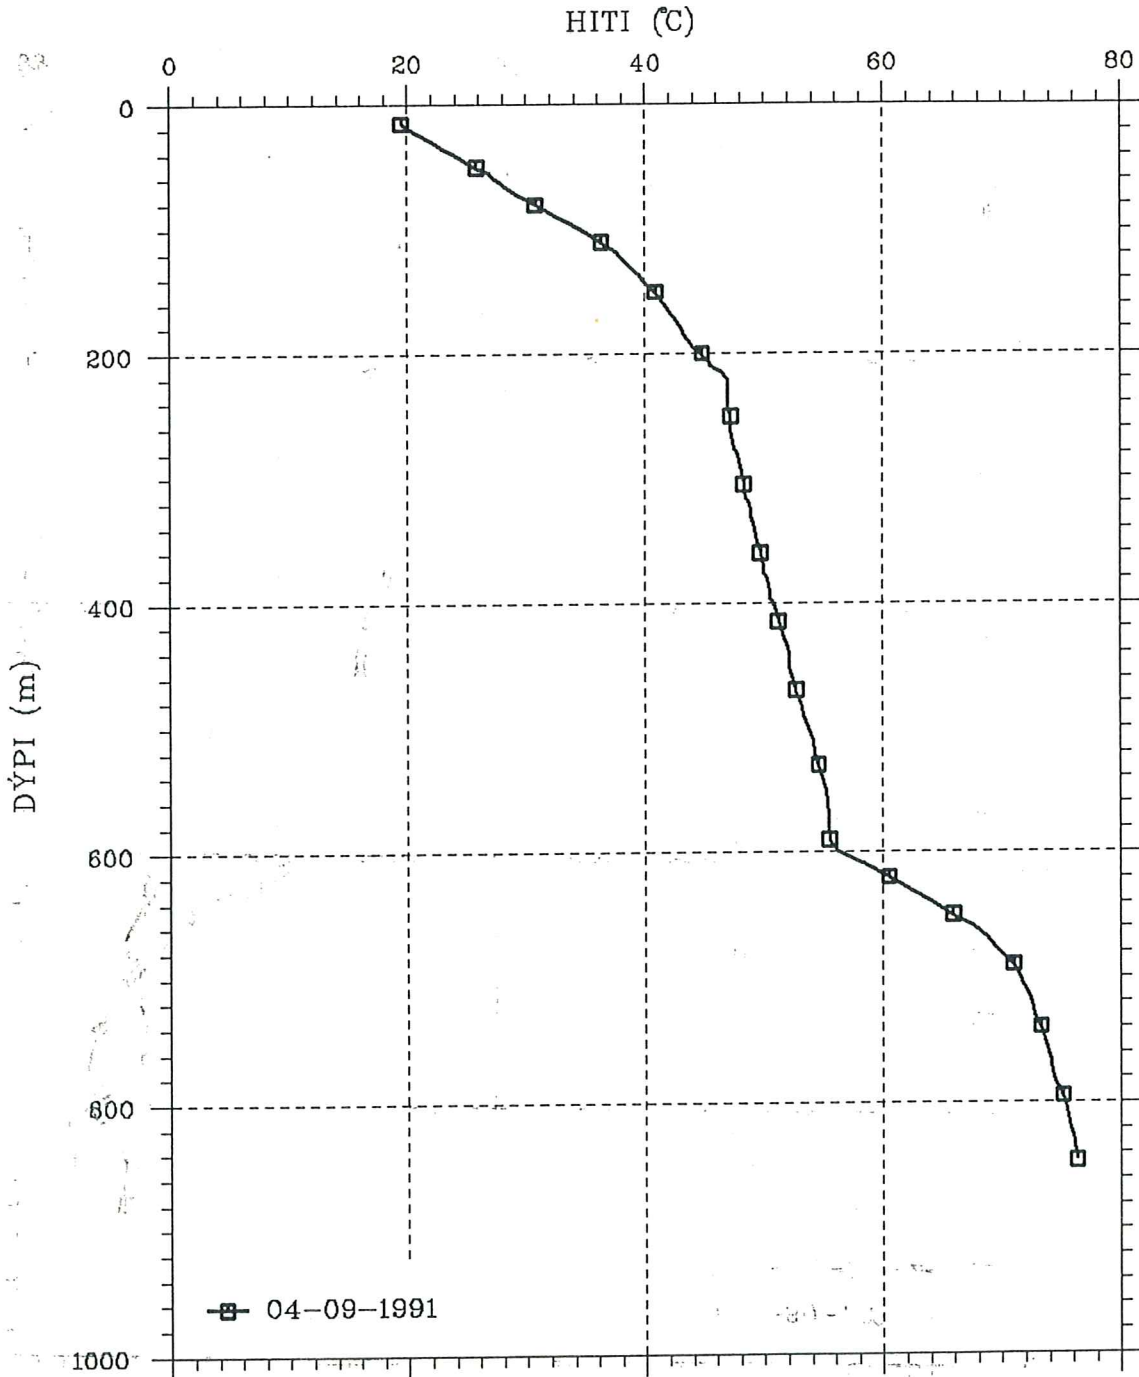
Mynd 2.

Mælingin úr holu 5 (mynd 2) sýnir hins vegar greinilega að **niðurrennsli er í holunni**. Um 47°C heitt vatn rennur inn í holuna á 220 m dýpi streymir síðan niður hana og út um æð á 590 m dýpi. Þetta sést vel á mynd 3 sem sýnir samanburð á nýju mælingunni og eldri mælingu úr holu 5 gerðri skömmu eftir að loftdælt hafði verið úr holunni. Einnig sést niðurrennslið vel á mynd 4, sem sýnir nýju mælinguna ásamt eldri mælingum úr holum 3 og 4, en þær mælingar ættu að endurspeglja ótruflað hitaástand jarðhitakerfisins.

Ekki er ljóst hve mikið niðurrennslið er. Þó er það sennilega lítið, í mesta lagi örfáir l/s. Væntanlega er niðurrennslið árstíðabundið enda stjórnast það af þrýstingsmun milli efrí og neðri hluta jarðhitakerfisins, sem er meiri að vetri til en á sumrin. Niðurrennslið gæti skýrt skyndilega, en tímabundna, lækkun í styrk nokkurra efna í vatni úr holu 8, sem orðið hefur í nóvember og/eða desember undanfarin þrjú ár. Einnig gæti niðurrennslið í holu 5 að einhverju leyti valdið þeirri hægfara þynningu og kólnun vatns úr holu 8 sem orðið hefur vart síðastliðin átta ár.

Hítamæling i holu 5 við Urríðavatn.

Æskilegt væri að stöðva niðurrennslið í holu 5 með einhverjum ráðum. Þó niðurrennslið hafi ekki valdið verulegri kælingu enn, þá mun það gera það í vaxandi mæli í framtíðinni. Það mun þó væntanlega gerast hægt og því ekki ástæða til að grípa til aðgerða í miklum flýti. Örfá ár til viðbótar þeim átta árum sem niðurrennslið hefur varað munu ekki skipta sköpum. En ef þörf HEF á varaholu er höfð í huga eru helstu kostir til þess að stöðva niðurrennslið eftirfarandi:

1. Dýpka mætti holu 5, e.t.v. í 1100 - 1300 m, í þeirri von að skera með því þá vatnsleiðara sem hola 8 sker. Ef dýpkunin bæri árangur væri hægt að loka 220 m æðinni með dýpri (e.t.v. 400 m) fódringu og stöðva þannig niðurrennslið. Hola 5 myndi þá áfram nýtast sem varahola fyrir HEF.
2. Bora mætti nýja varaholu í stað holu 5 sem ætlað væri að skera sömu vatnsleiðara og hola 8 sker. Ný hola um 70 m austan holu 4 myndi væntanlega skera þá vatnsleiðara á svipuðu dýpi og hola 8, eða á milli 700 og 900 m. Ef slík hola bæri árangur mætti steypa í holu 5 og stöðva þannig niðurrennslið.
3. Til bráðabirgða mætti einnig setja sand í holu 5 nokkuð upp fyrir 590 m æðina og stöðva þannig niðurrennslið. Ef holan yrði síðan dýpkuð ætti að vera auðvelt að hreinsa sandinn aftur úr holunni

Athugandi væri að kanna þetta niðurrennsli nánar áður en farið verður út í einhverjar af þeim framkvæmdum sem fjallað hefur verið um hér að ofan. Má þar nefna einhvers konar ferlunarþöfn þar sem kenniefni yrði komið niður fyrir 220 m dýpi í holu 5 og síðan yrði fylgst með hversu hratt og vel það skilaði sér yfir í holu 8. Einnig má nefna frekari hitamælingar, e.t.v. í samspili við stöðvun dælu í holu 8. Rétt er að ítreka það að haldið verði áfram því nákvæma eftirliti sem verið hefur með efnainnihaldi og hita vatns úr holu 8. Þannig má best fylgjast með áhrifum niðurrennslisins í holu 5 og grípa til aðgerða í tíma.

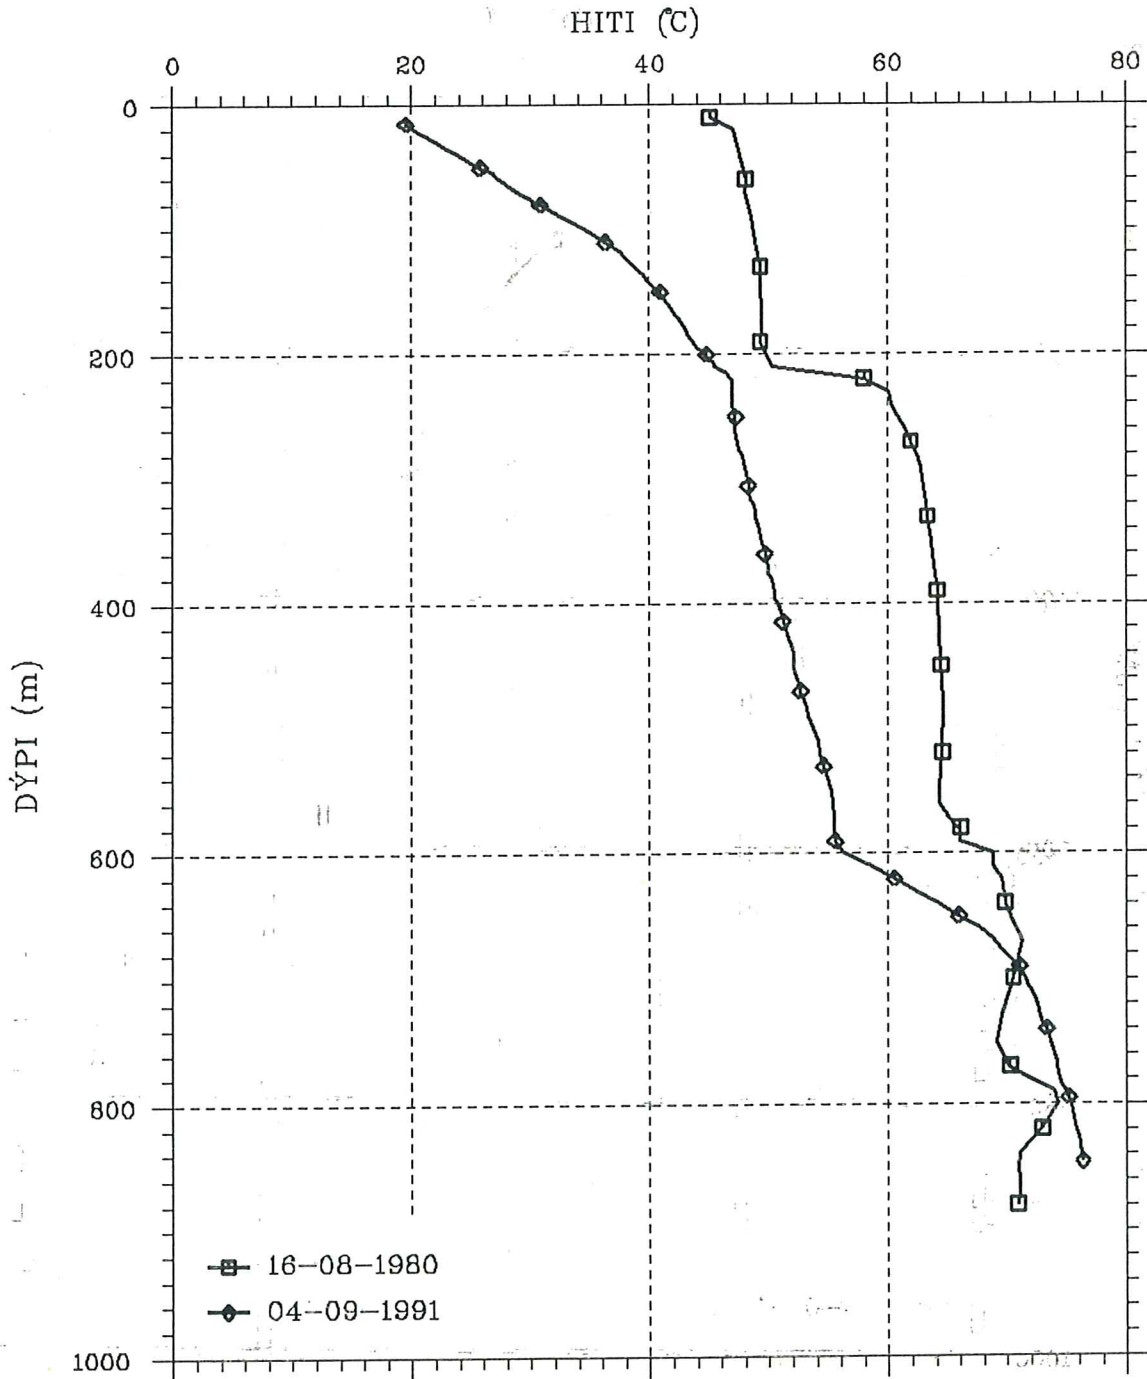
Mynd 3.

### Hitamælingar í holu 5 við Urriðavatn.
