Hola RNG-9 á Reykjanesi. Mælingar í
september 1993

Greinargerð BS-GrB-93-01

12-10-1993

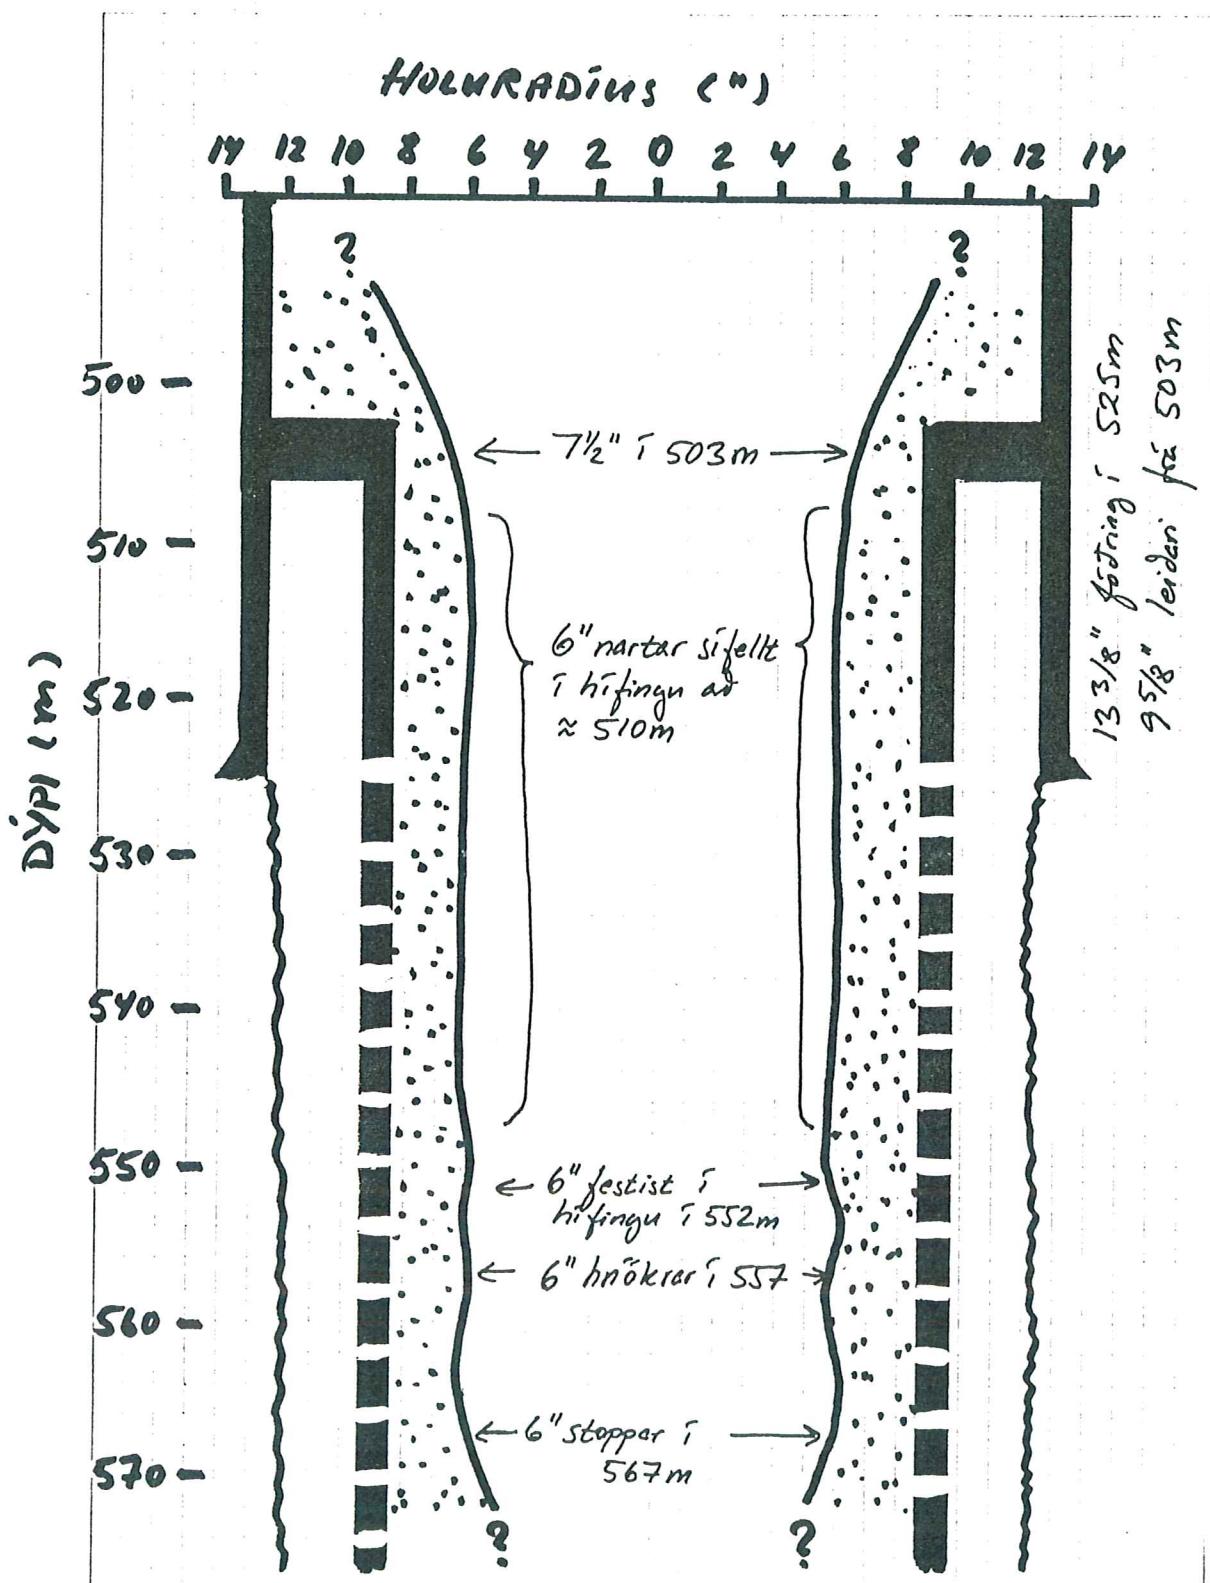
niður vinnslufóðringuna, en settist á 498 m dýpi og gekk ekki neðar. Þetta er við topp 9 5/8" leiðarans í holunni en hann er, skv. borskýrslum, á 503 m dýpi mælt frá flansi. Innanmál leiðarans er um 22 sm og hefði karfan því átt að ganga greiðlega niður í hann. Næst var slakað niður 15 sm körfu (6"). Sú gekk niður í leiðarann, en virtist þó renna skrykkjótt niður og kom t.d. slynkur á vírinn á um 557 m dýpi. Karfan settist síðan endanlega á 567 m. Var greinilegt að hún lenti í þrengslum en þó nægði handaflíð til að kippa henni lausri. Þetta var prófað nokkrum sinnum, en neðar gekk karfan ekki. Þegar karfan var hífð festist hún á 552 m dýpi. Purfti að taka hressilega á með spilinu til að losa úr festunni. 6" karfan nartaði síðan af og til í holuveggina upp í 510 m dýpi en eftir það gekk hún greiðlega upp. Til greina kom nú að setja niður 4" körfu svo skoða mætti þrengsta hluta leiðarans. Reynslan af 6" körfunni benti hins vegar til verulegrar hættu á festum og var því ákveðið að hætta körfumælingum að sinni. Á mynd 1 eru dregnar saman upplýsingarnar sem fengust úr körfumælingunum.

Mynd 1: Útfellingar í holu RnG-9.

Körfumælingar í RnG-9 í september 1993 leiddu í ljós að útfellingar hafa myndast í holunni. Komst 19 sm karfa ekki niður í leiðarann og 15 sm karfa fór aðeins í 567 m dýpi eða 60-70 m neðar. Innanmál leiðararörsins er hins vegar 22 sm þannig að flatarmálsminnkunin er um 50 %. Nú er komin útfellingaskán í holutoppnum, sem ekki hefur sést þar áður. Hins vegar hefur ætíð verið bullandi útfelling í veitunni frá holunni handan blendu. Því hefur legið fyrir að vökvinn frá holunni yfirmettast þegar þrýstingur (eða hiti) fer undir viss mörk. Meðan holan var rekin við 30-40 bara toppþrýsting sást engin útfelling í holutoppnum. Virðist því sem útfellingar hafi verið mjög hægar eða engar á þessu tímabili.

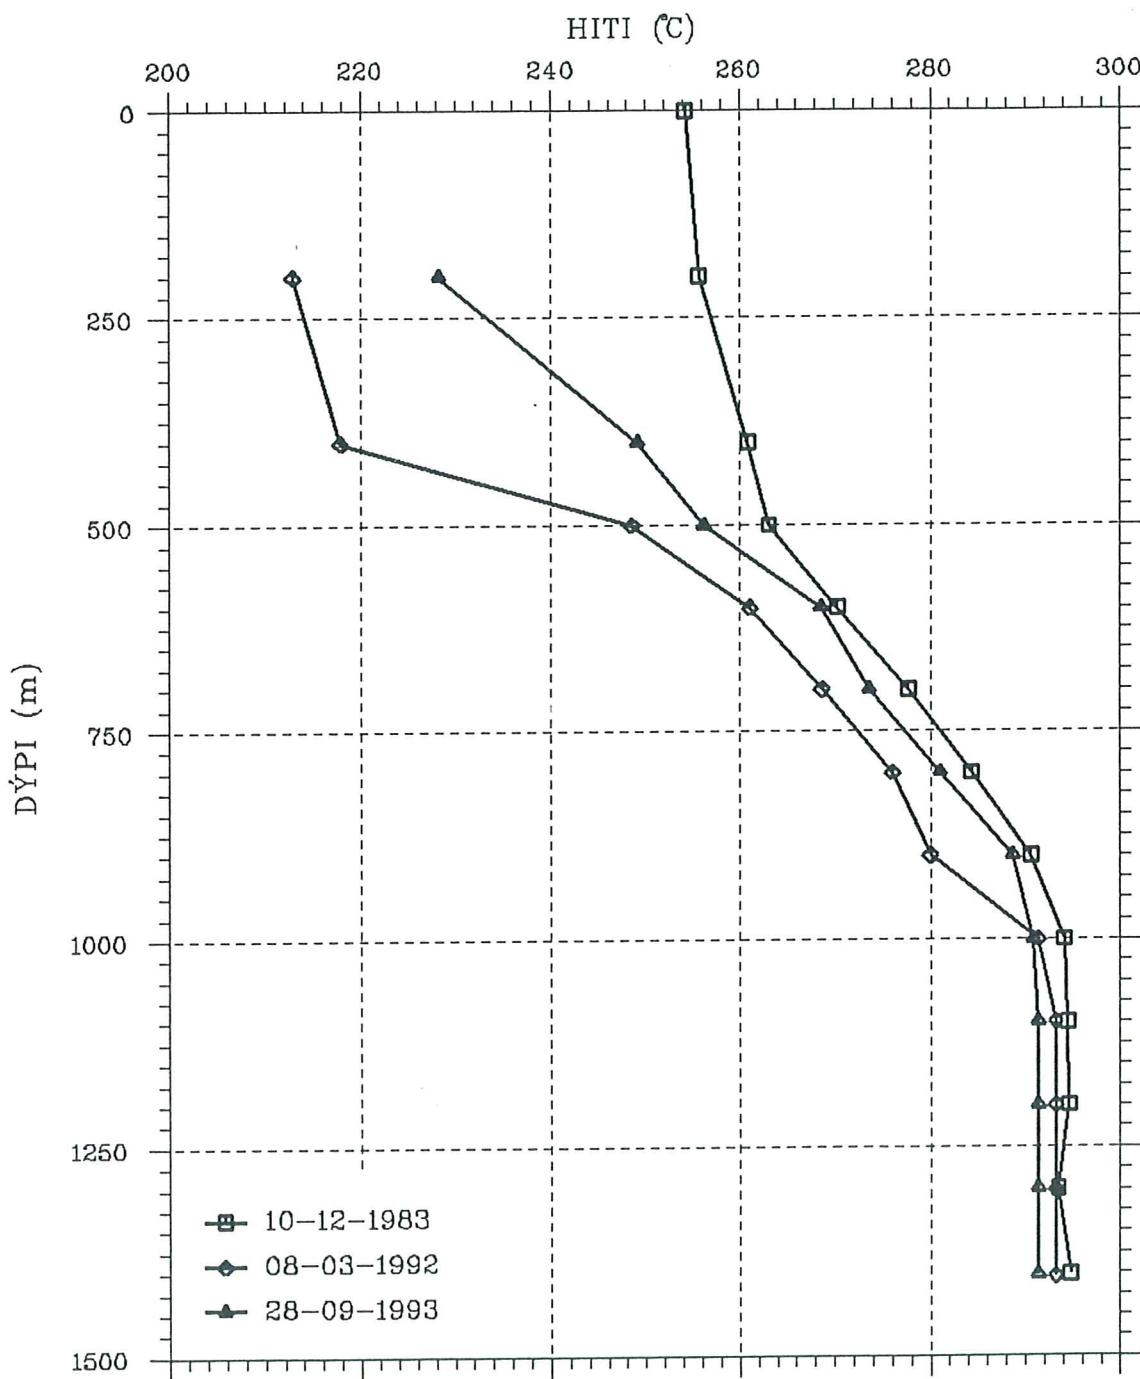
Næst var mældur hiti og síðan þrýstingu í holu RnG-9. Báðir mælarnir gengu viðstöðu-laust niður í holubotn á rúmlega 1400 m dýpi, eða svipað dýpi og mælst hefur í öllum mælingum eftir borun holunnar 1983. Þess má geta að mælarnir eru 32 mm (1 ¼") í þvermál, svo hvergi er leiðarinn það þróngur. Mynd 2 sýnir hitamælingar í holu RnG-9. Nokkur munur er á hita ofan 1000 m í þessum mælingum. Er þetta fyrst og fremst áhrif frá vinnslu úr holunni, vegna suðu og mismunandi holutoppsþrýstings, þegar mælt er. Neðan þúsund metra munar nokkrum gráðum milli mælinga. Er spurning hvort munurinn er marktækur. Elsta mælingin (frá 1983) og heitasta mælingin sýnir 294-295°C hita djúpt í holunni, þegar mælingin nú gefur um 291°C.

Mynd 2: Hitamælingar í holu RnG-9.

Hiti í holunni er nú lægri en mældist í mars 1992 og í desember 1983. Er kælingin um 3-4°C neðan 1000 m dýpis í holunni. Óvist er hvort þetta er marktæk kæling í jarðhitakerfinu. Hitabreytingar ofar í holunni má hins vegar skýra með breytilegum toppþrýstingi holunnar þegar mælt var.

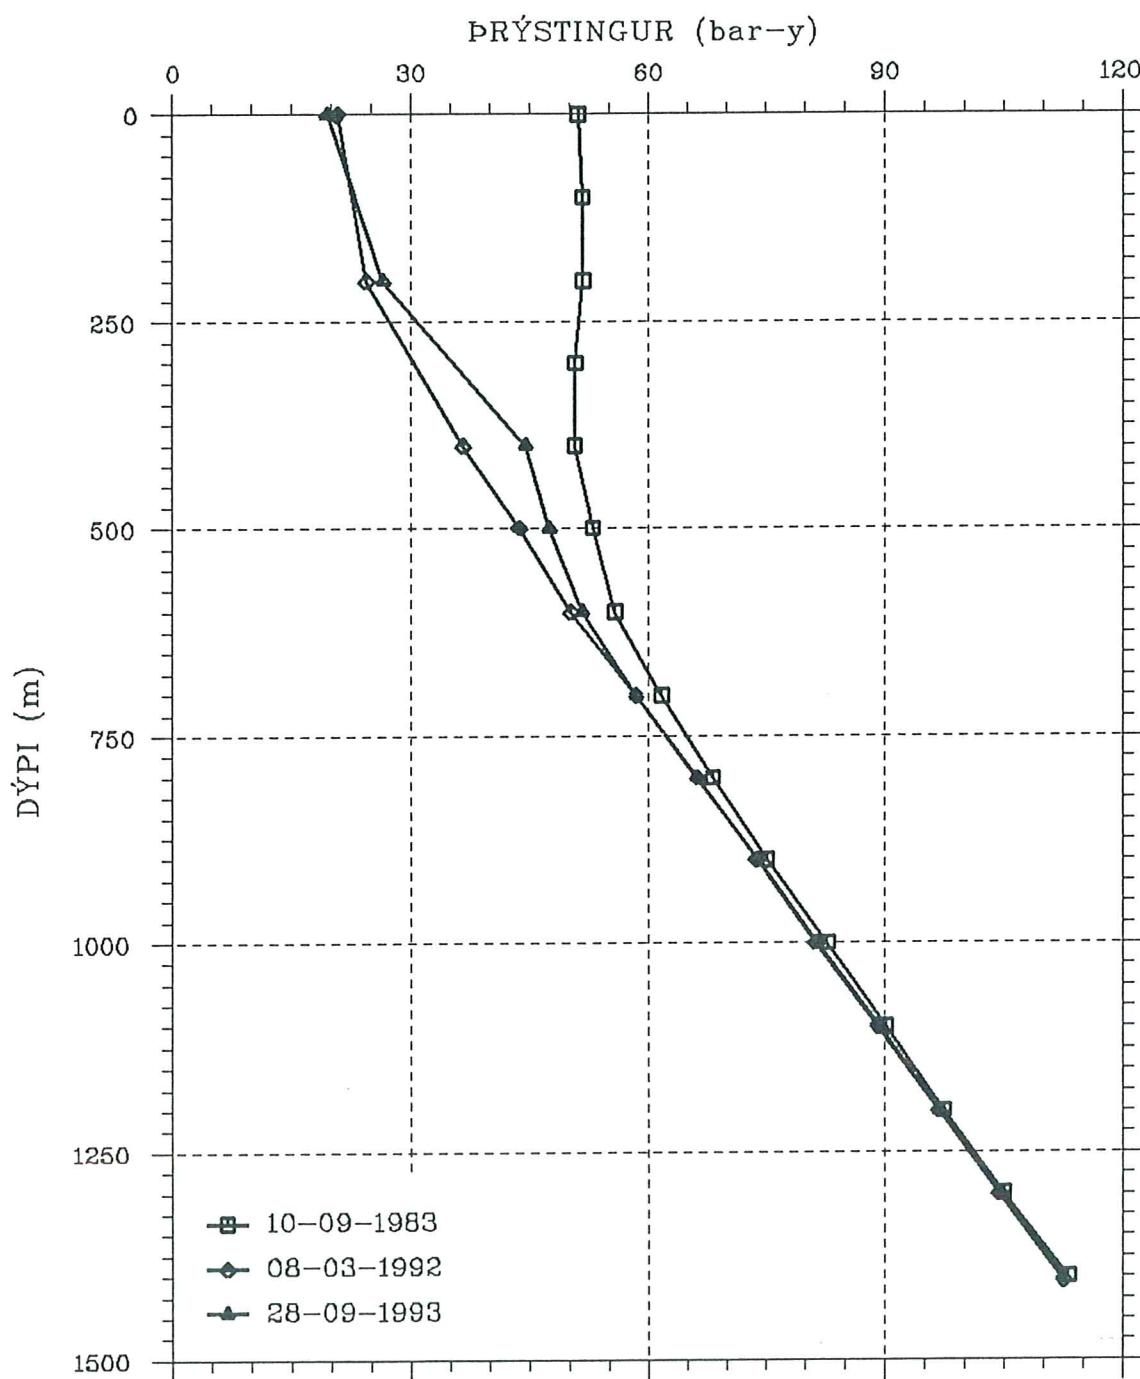
Niðurstöður þrýstimælingarinnar eru sýndar á mynd 3 ásamt eldri mælingum. Nokkur munur er á þrýstingi í efri hluta holunnar milli þessara mælinga enda toppþrýstingur t.d. mun hærri 1983, en síðstu tvö árin. Í mælingunni nú í september mældist mjög óstöðugur þrýstingur á 400-600 m dýpi eins og sést á mynd 3. Samanburður á hita- og þrýstimælingunum sýnir að suða nær niður á 900 m dýpi þegar holan er lokað. Óreglan á 400-600 m er því trúlega vegna þess að suðupúls hefur riðið yfir rétt á meðan mælt var í gegnum þetta dýptarbil. Breytingar sem sjást í mælingunum tiltölulega grunnt í holunni eru því vegna mismunandi holutoppþrýsting og suðu í holunni.

Mynd 3: Prýstimælingar í holu RnG-9.

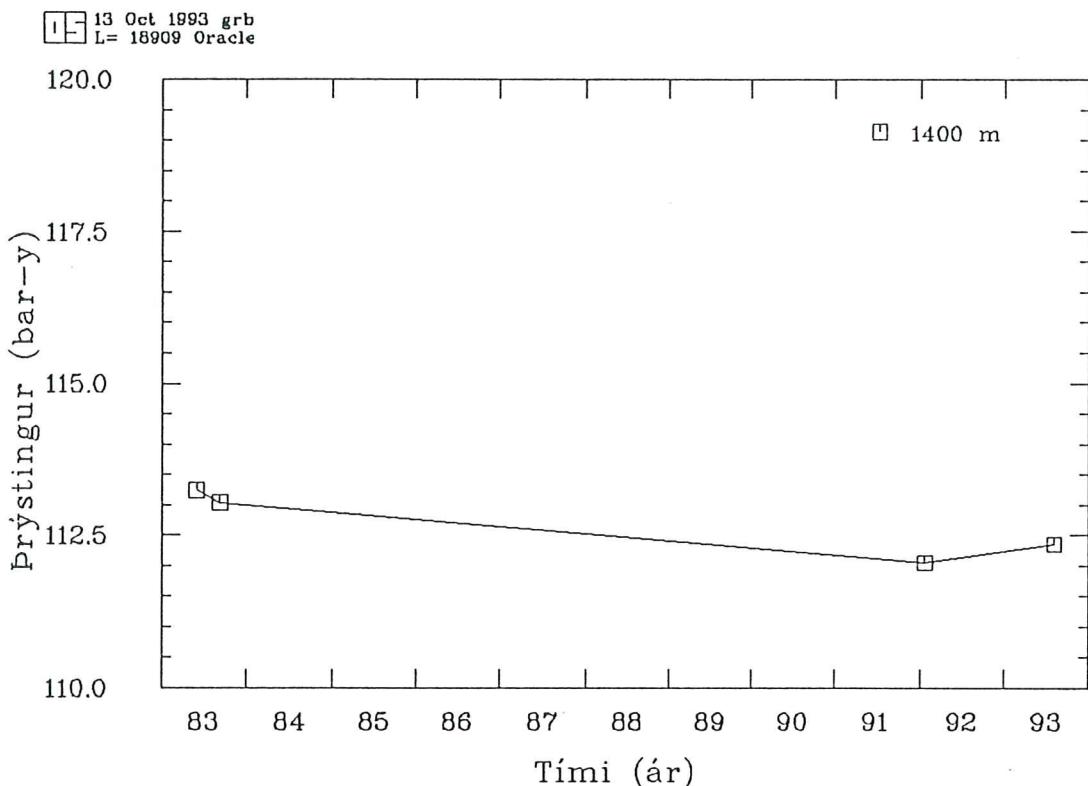
Gjöfulustu æðar holu RnG-9 eru nærri botni. Breytingar þar segja til um niðurdrátt í jarðhitakerfinu. Á mynd 4 er þrýstingur á 1400 m dýpi sýndur með tímanum frá 1983. Sést einungis um 1 bars þrýstibreyting sem er innan við nákvæmni mælisins. Niðurstaða þrýstimælinganna er því sú að niðurdráttur í jarðhitakerfinu við holu RnG-9 sé óverulegur frá borun árið 1983. Þetta gerist þrátt fyrir tæplega 40 milljóna tonna heildarvinnslu úr svæðinu frá 1970 (Vatnaskil, 1992).

Mynd 4: Saga þrýstings á 1400 m dýpi í holu RnG-9.

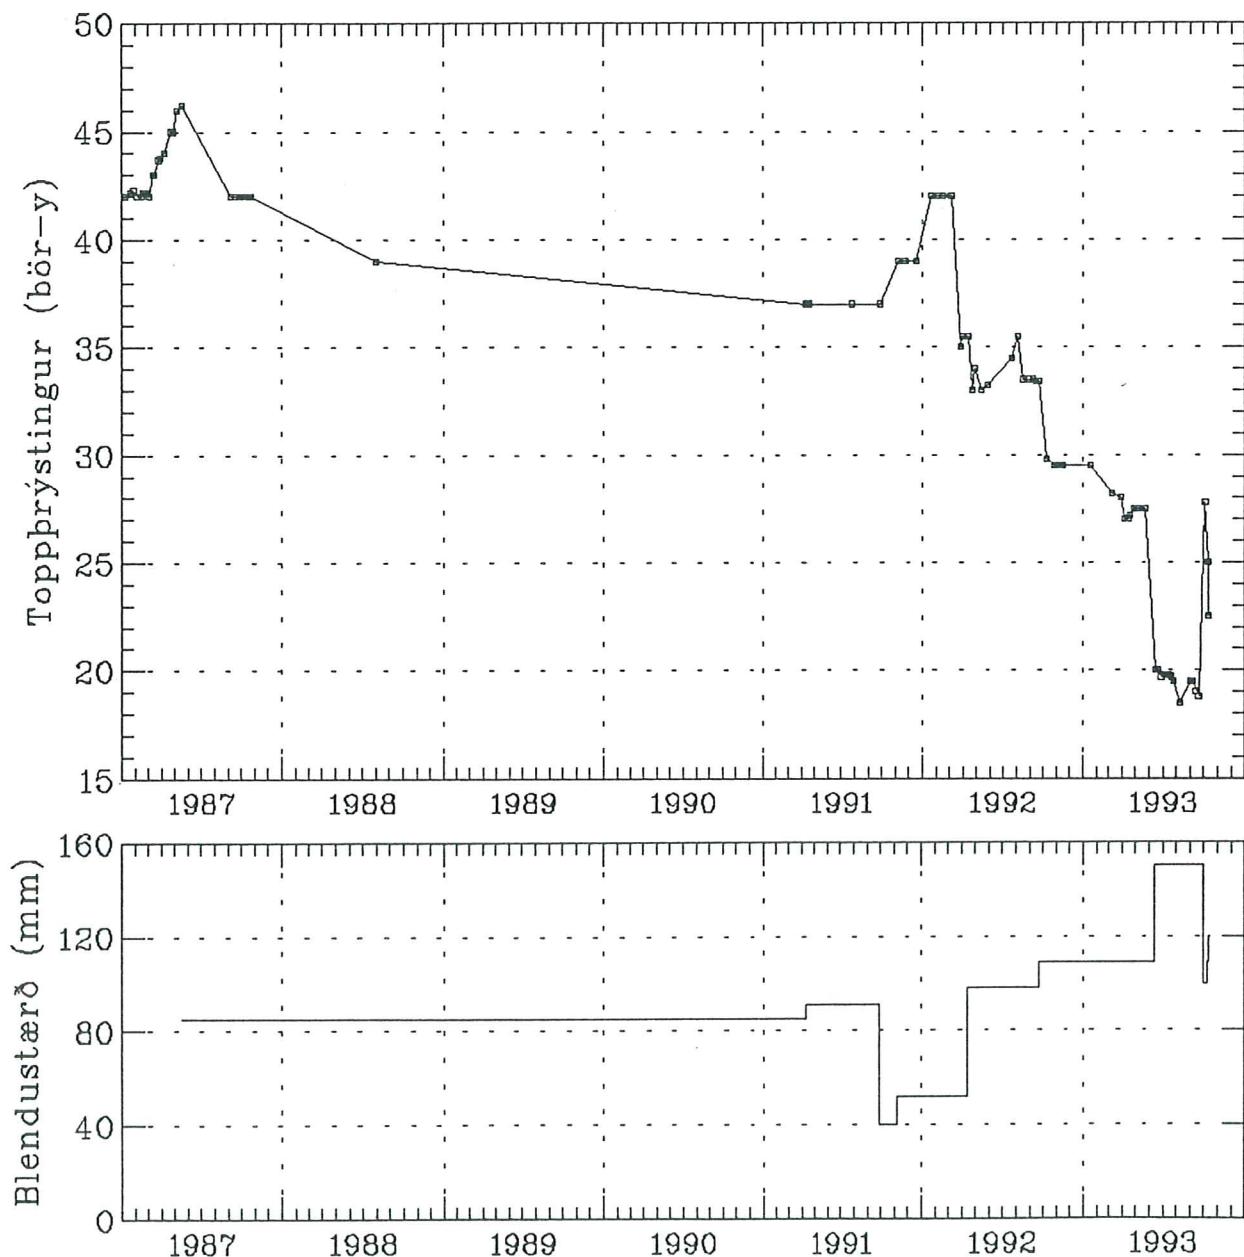
Mynd 5 sýnir toppþrýsting holu RnG-9 frá ársbyrjun 1987 fram í október 1993. Einnig er sýnd blendustærðin sem notuð var við holuna á þessu tímabili. Myndin sýnir ágætlega hvernig toppþrýstingur holunnar lækkar með aukinni blendustærð. Nær hann lágmarki í tæpum 20 börum um mitt ár 1993 þegar blendan var stærst, 150 mm. Af þessari mynd má því sjá að blendustærð, og þar með heildarvinnsla, ráða mjög miklu um toppþrýsting RnG-9 í rekstri. Gæti það eitt og sér útskýrt lágan toppþrýsting í sumar.

Mynd 5: Toppþrýstingur og blendustærð holu RnG-9 frá ársbyrjun 1987.

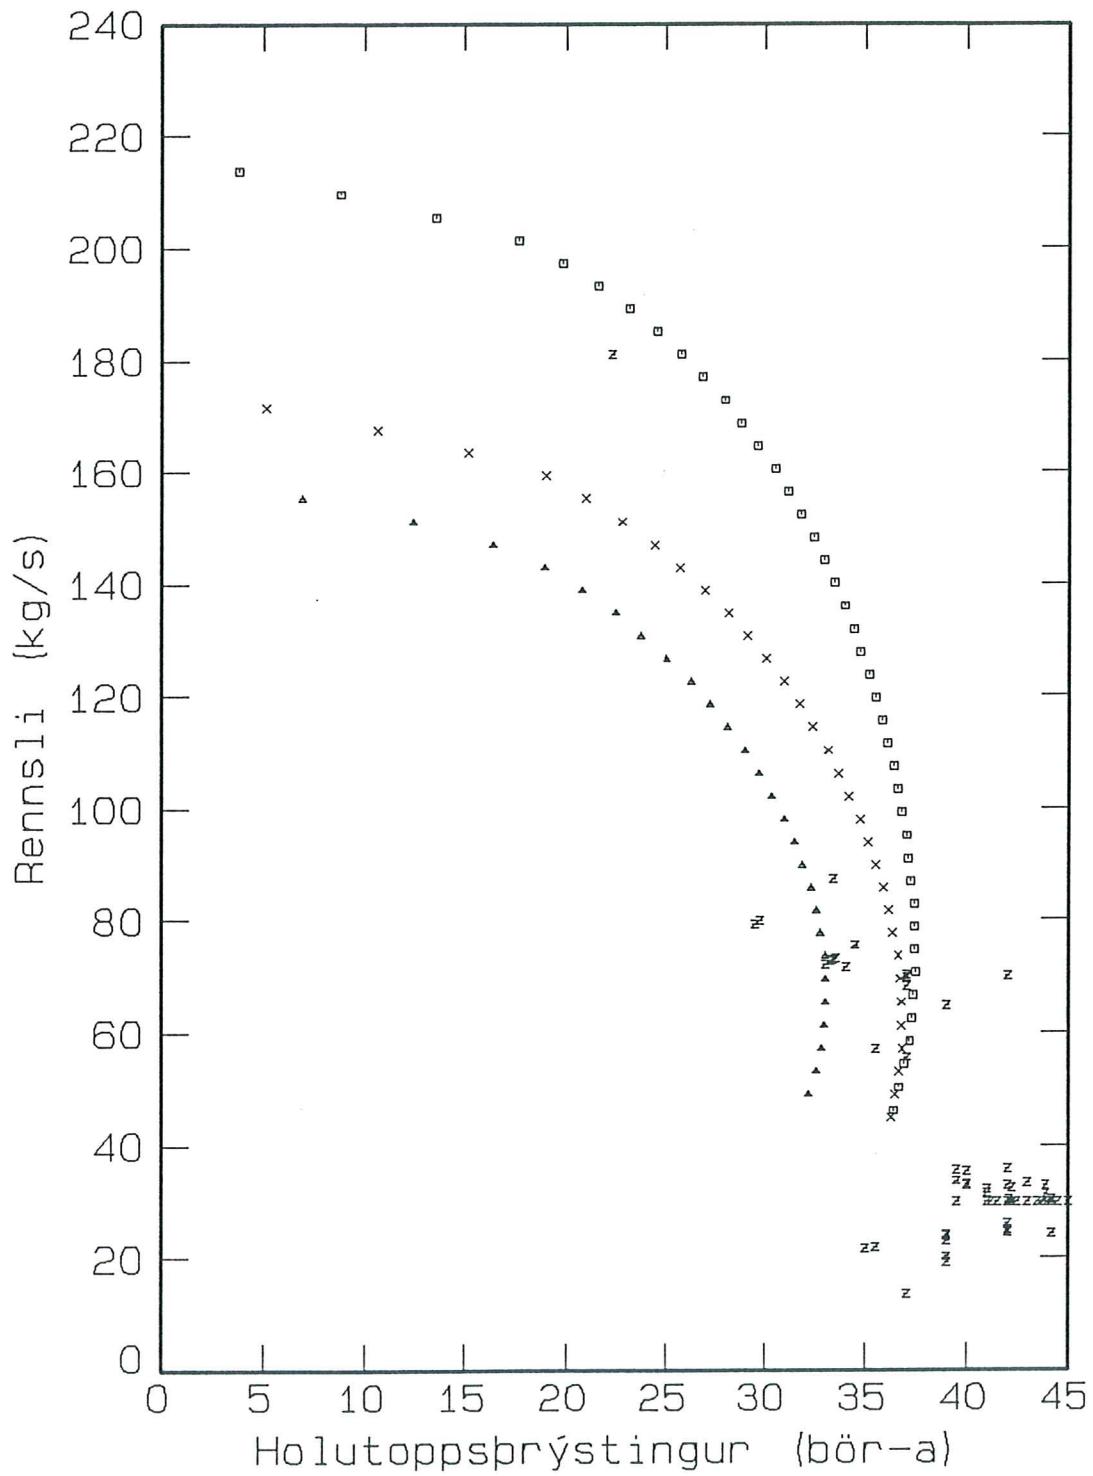
Mynd 7 sýnir afköst holu RnG-9 á móti toppþrýstingi. Gögnin eru fengin úr nýlegri skýrslu Vatnaskila (1993) og ná fram til áramóta 1992. Einnig eru sýndir á myndinni 3 reiknaðir afkastaferlar, fengnir með tvífasa holuforriti (Grímur Björnsson, 1987). Efsti ferillinn fékkst fyrir holuna hreina. Hann nær upp að 180 kg/s rennslinu sem mældist er holan var ný og hrein, og virðist því herma holuna eins og hún var á þessum tíma. Miðferillinn sýnir hins vegar reiknuð afköst holunnar eins og hún lítur út með útfellingunum í

septemberlok 1993. Var þá gert ráð fyrir að útfellingin næði einungis niður í 600 m. Hefur holan þá slappast nokkuð en ætti samkvæmt þessu að halda sömu afköstum ofan við 35 bara toppþrýsting. Að lokum er sýndur ferill sem er reiknaður fyrir sömu lengdir útfellinga og á mynd 1 en þó 1 cm þykkari. Dregur þá verulega úr afköstum holunnar og verður ekki hægt að láta hana blása við 35 bör eins og nú.

Mynd 6: Mæld og reiknuð afköst holu RnG-9. Mæld afköst eru sýnd með z-táknunum. Efsti ferillinn (með kassalaga táknum) sýnir afköst holunnar eins og þau eru reiknuð í holunni hreinni, miðferillinn (krossar) sýnir afköst eins og þau eru reiknuð við núverandi útfellingar í holunni, og sá neðsti (þríhyrningar) sýnir reiknuð afköst ef 1 cm bættist á útfellingarnar í holunni.
