Frágangur holu G-1 í Ölfusdal við
Hveragerði

Sæþór L. Jónsson

Greinargerð SLJ-93-03

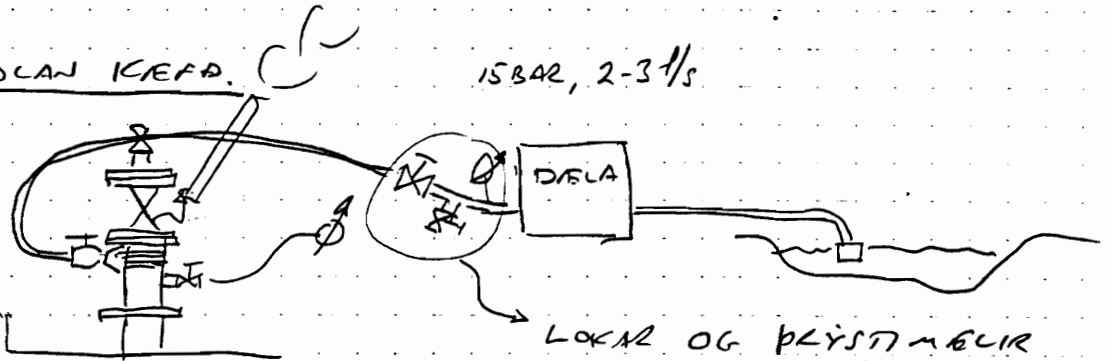
⑤ HOLAN KEFÐ.

LOKAR OG ÞLÝSTIMÆLUR
A.M.K. 5m FRÁ HOLU

- ⑥
- GERI VÍÐ GAT Á FLAMHJÁHLAUPI.
 - VIABRISKA HOLU KÖNNUÐ, Þ. ÞEYR DÆLNU SÁ HETT
