**Hreinsun holu RNG-9 á Reykjanesi haustið
1993**

Greinargerð BS-GrB-94-01

14. apríl 1994

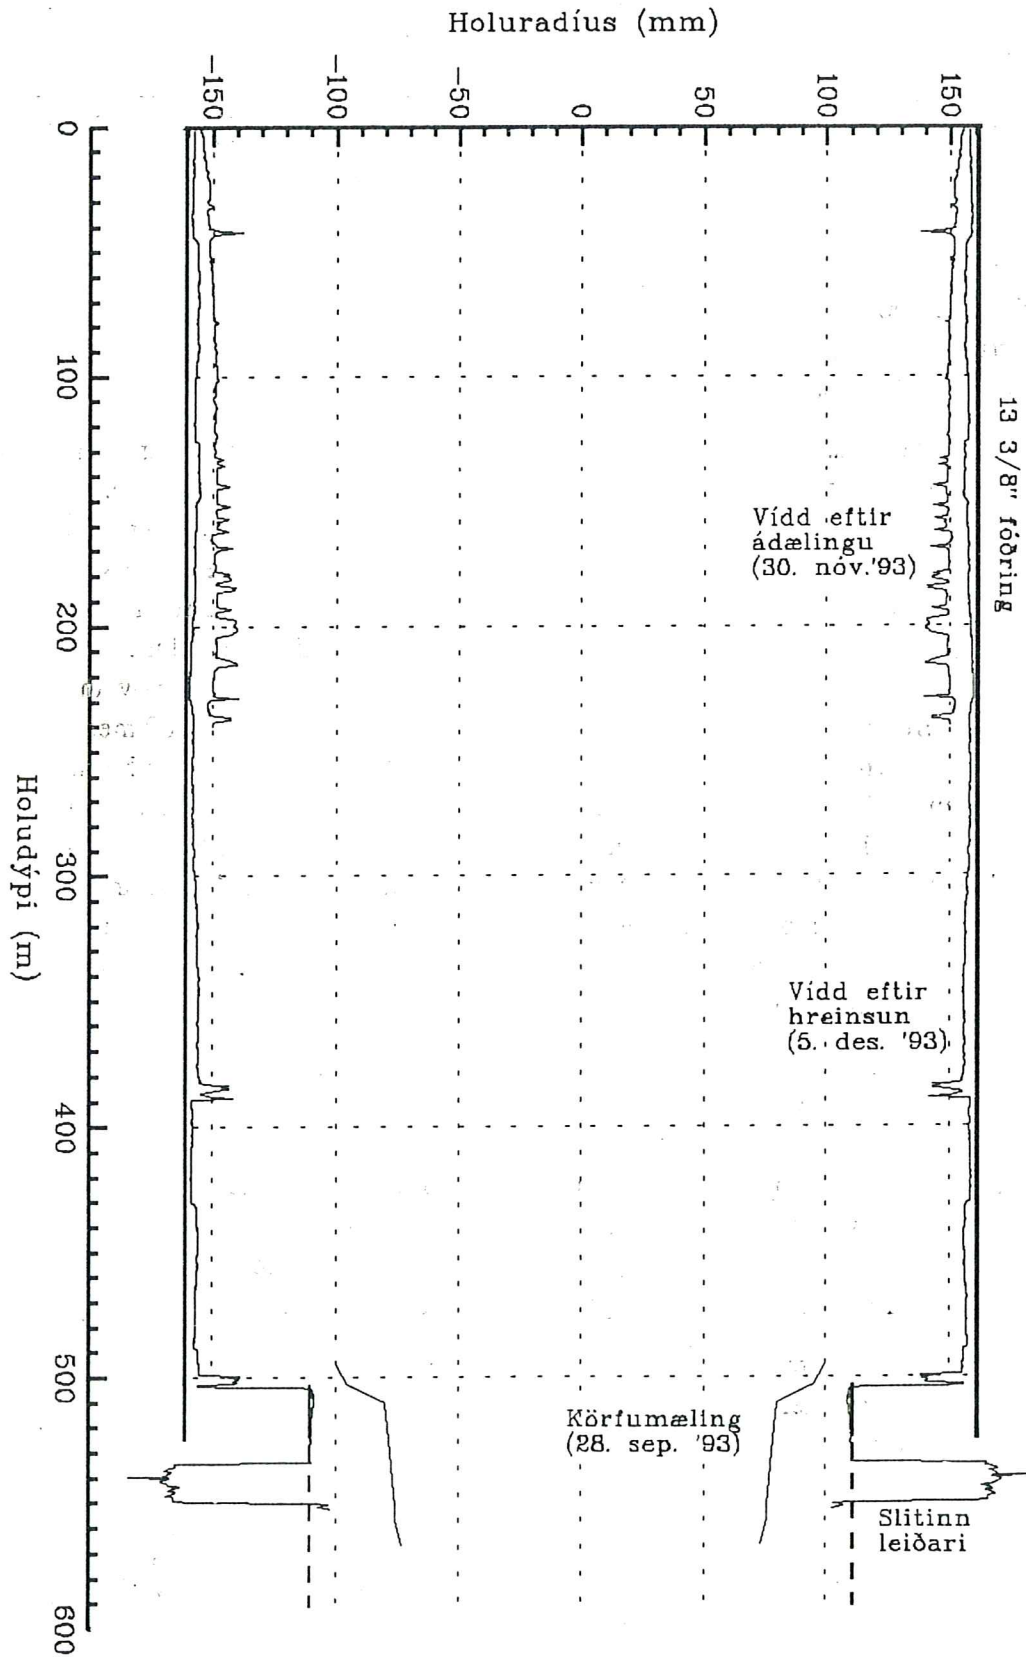
Mynd 2: Viddarmælingar í holu RnG-9, fyrir og eftir kæfingu og eftir hreinsun.

Samkvæmt víddarmælingu frá 5. desember (sjá mynd 2) er vinnslufóðringin hrein af útfellingum, ef frá eru taldir um 5 m langir kaflar á um 385-390 m dýpi og ofan við topp leiðarans á 503 m dýpi. Hitamælirinn settist á niðurleið á báðum þessum stöðum eins og fram kom hér að framan og sýnir víddarmælingin að 20-30 mm þykk útfellingaskán hefur orðið eftir á þessum stöðum í hreinsuninni. Þetta er vel skiljanlegt, þegar haft er í huga að borkrónan, sem notuð var, fyllti alls ekki út í fóðringuna.

Aðalatriðið, sem fram kemur á víddarmælingunni á mynd 2, er hins vegar að leiðari holunnar er slitinn í sundur á 534-550 m dýpi. Samkvæmt skýrslum um leiðarann, eru tvö efstu rörin heil, en síðan taka við raufuð rör. Slitstaðurinn var skoðaður sérstaklega með svonefndum CCL-mæli, en sá mælir skynjar breytingar í járnþykkt. Sáust í mælingunni samskeyti á rorum og sömuleiðis raufar. Niðurstaðan var sú að leiðarinn hefur slitnað um mitt efsta, raufaða rörið. Víddarmælingin frá 5. desember náði niður í 555 m. Neðstu fimm metrana mælist holan um 215 mm víð, sem er um það bil innanmál leiðarans. Til að ná þessari vídd utan leiðarans þurfti rörið að hafa lagst nokkurn veginn saman. Líklegast er því talið að víddarmælirinn hafi þræðst niður í neðra brot leiðarans, en síðan stoppað á útfellingum. Það er þó erfitt að fullyrða um þetta því væntanlega er rörendinn, sem upp snýr, kuðlaður eftir ítrekaðar tilraunir við að þræða borkrónununa niður í rörið.

- 4) Ekki tókst að hreinsa dýpra en í 552 m dýpi, þar sem leiðarinn er í sundur á þessu bili. Sýna víddar- og CCl-mælingar að leiðarinn slitnaði á 534 m og féll um 15 m niður. Slitnaði efsta, raufaða leiðararörið.

Þegar mæliniðurstöður lágu fyrir þótti sýnt að erfitt yrði að ljúka hreinsun holu RnG-9, og veruleg hættu væri á því að borað yrði út úr henni. Þar sem vitað var að holan tók greiðlega við vatni og væri vel opin niður í gegnum skemmdina og útfellingarnar um og neðan við 550 m var því ákveðið að hleypa holunni í gos og meta afköst hennar og afl. Við upphleypinguna ruddi holan úr sér miklum útfellingum, og var afl hennar metið heldur hærra en fyrir hreinsun, enda þótt holan væri ekki eins spræk og fyrst eftir borun. Þegar þessar upplýsingar lágu fyrir var ákveðið að fresta frekari hreinsun holunnar.

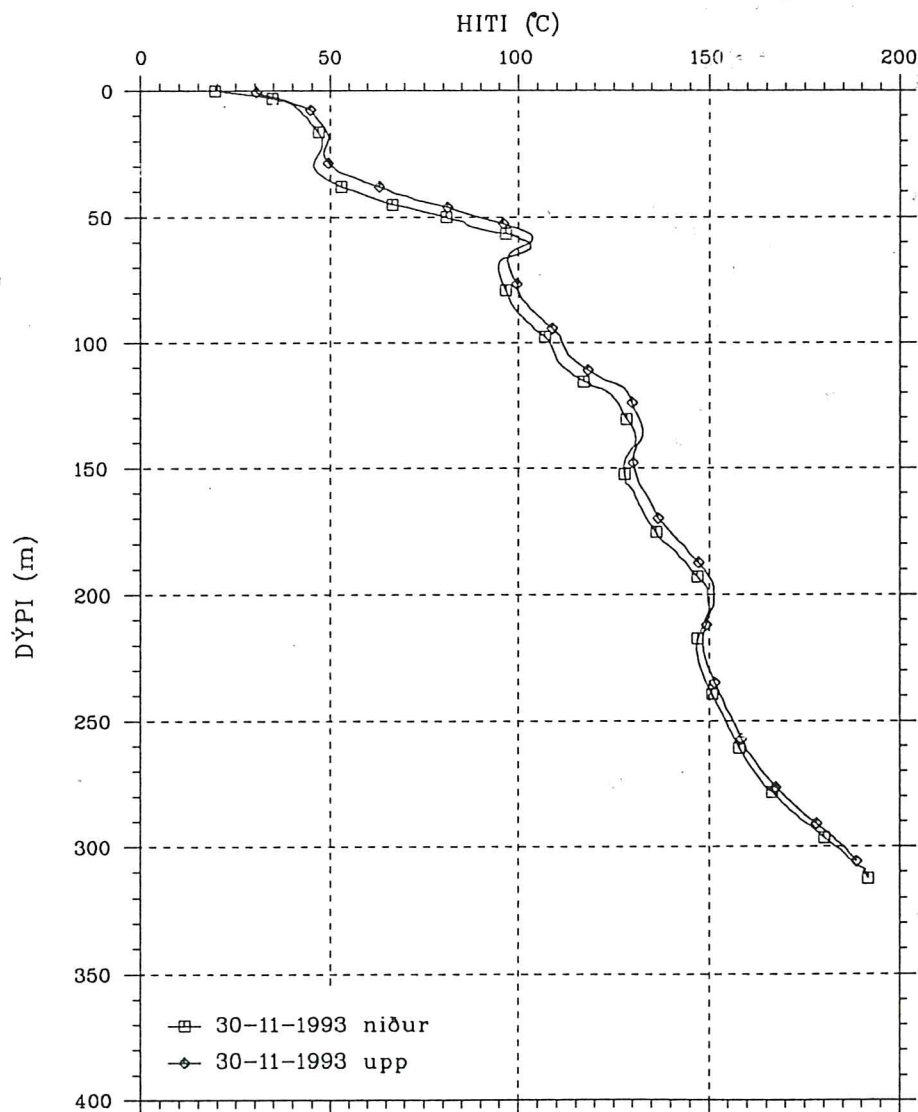
Mynd 1: Hitamælingar í holu RnG-9 eftir kæfingu þann 30. nóvember 1993.

Borholumælingamenn voru kallaðir á staðinn til að kanna nánar ástand holunnar og finna nákvæmlega hvar hún hefði stíflast. Fyrsta verk á dagskrá var lóðun og fannst stíflan á 466 m dýpi, eða um 35 m ofan við topp leiðarans. Holan var þá hitamæld í 310 m og loks víddarmæld í 240 m dýpi. Ekki var óhætt að fara með þau mælitæki dýpra vegna mikils hita í holunni. Hitamælingarnar á mynd 1 sýna þetta glögglega og var hiti á 310 m dýpi tæplega 200°C. Vegna stíflunnar voru hins vegar engin tæk á því að kæla holuna svo hægt væri að mæla niður á 466 m dýpi. Á mynd 2 er sýnd víddarmælingin frá 30. nóvember. Þar sést að vinnslufóðringin er mjög svo óslétt að innan einkum þó í neðstu 100 metrunum, sem mældir voru. Greinilegt er að útfellingin, sem vitað var um í leiðaranum hefur einnig náð upp í vinnslufóðringuna og allt upp að holutoppi. Þetta kom ekki sérlega á óvart, þar sem hrúður af útfellingum sást innan í holutoppnum þegar holan var körfumæld síðastliðið haust (BS/GrB-93/01). Þykkt útfellinganna í efstu 240 m fóðringarinnar er mjög breytileg samkvæmt víddarmælingunni á mynd 2, en fer upp í nokkra tugi millimetra þar sem hún er þykkust. Á mynd 2 er einnig sýnd víddarmæling frá 5. desember 1993, og verður fjallað um þá mælingu síðar í þessari greinargerð.

Þegar mæliniðurstöður lágu fyrir þótti nokkuð ljóst hvað gerst hefði þegar holan var kæfð. Kalda vatnið, sem notað var í kæfingunni, hefur losað um útfellinguna vegna mismunandi hitaþenslu hennar og stálsins í fóðringunni. Útfellingarmylsna hefur síðan hrundið niður og sest til og myndað tappa (stíflu) í þrengslum djúpt í holunni, trúlega við upphengju leiðarans á 503 m dýpi. Samkvæmt því hefur tappinn verið tæplega 40 m langur. Það hversu óregluleg útfellingarskánin mælist í holunni (smb. mynd 2), bendir til þess að útfellingin hafi losnað hér og þar innan úr fóðringunni, en ekki losnað frá í heilu lagi.

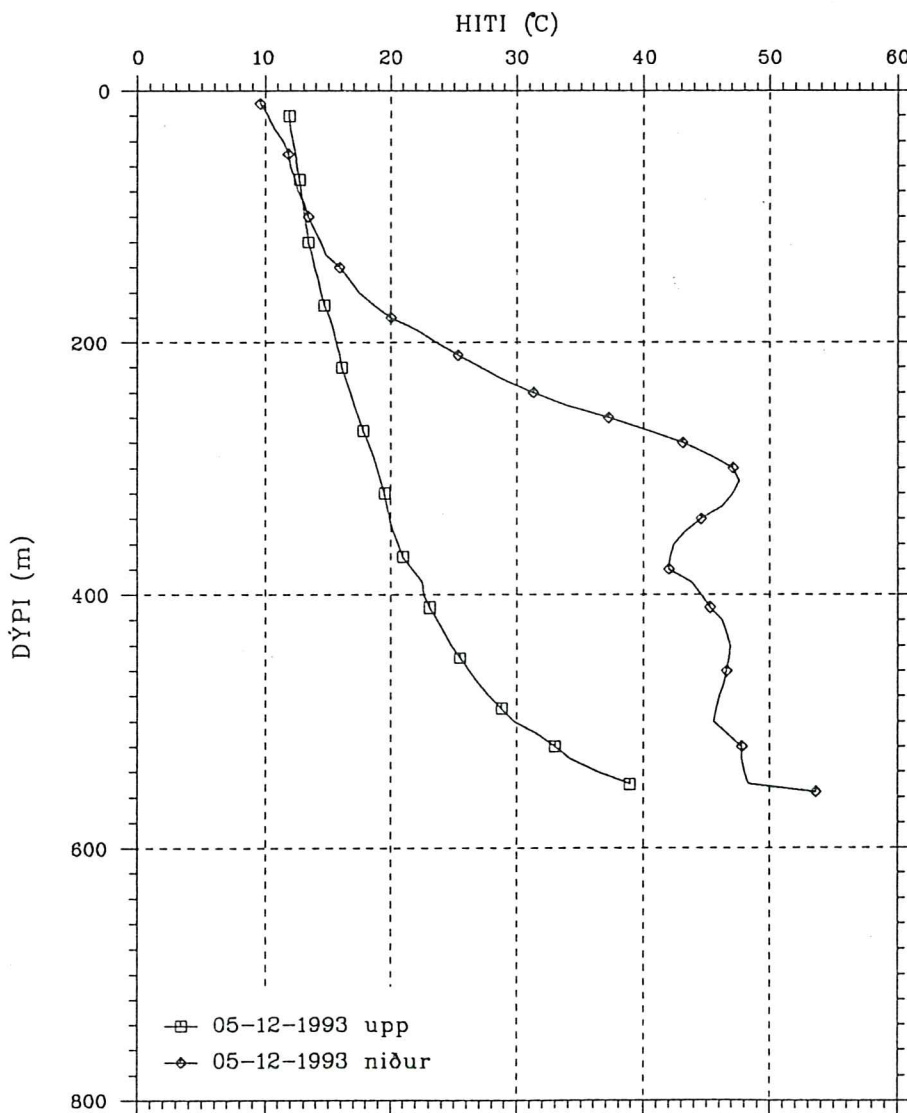
Mynd 3: Hitamælingar í holu RnG-9 eftir hreinsun, gerðar 5. desember 1993.

Mælingar hófust 5. desember og var fyrst kannaður hiti. Hitamælingarnar eru sýndar á mynd 3. Hitamælirinn settist á 389, 499 og 556 m dýpi og fór alls ekki dýpra. Dæling var sett á holuna skömmu áður en mælt var og því mældist hún heldur heitari þegar farið var niður, en á uppleiðinni. Áætlað vatnsmagn frá dælum var um 20 l/s. Hitamælingarnar sýna að holan hefur verið vel opin niður í gegnum fyrirstöðuna á 556 m dýpi, og hefur allt vatnsmagnið farið þar í gegn. Dæling var síðar aukin í 40 l/s og tók holan sömuleiðis við því magni. Vatnsborð var ekki mælt í ádælingunni og þess vegna er ekki hægt að meta hversu mikið vatnsmagn þurfti til að fylla holuna. Þess má geta að sléttfull tók holan við yfir 100 l/s eftir borun 1983.
