Jarðlag undir starfsmannahúsi
Nesjavallavirkjunar

Kristján Sæmundsson

Greinargerð KS-94-13

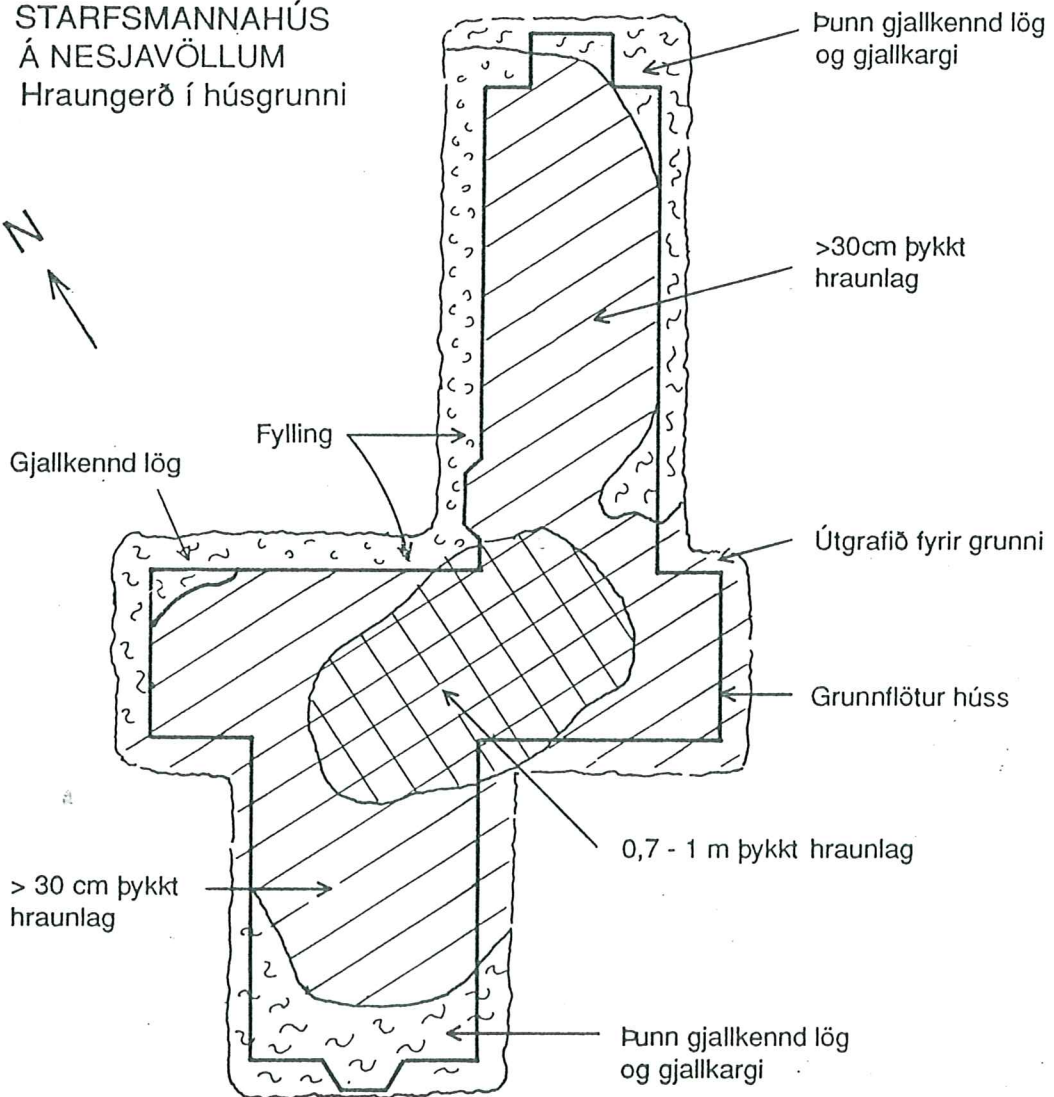
STARFSMANNAHÚS
Á NESJAVÖLLUM
Hraungerð í húsgrunni

Mynd 1 sýnir hraungerð í hússtæðinu. Víðast hvar er heilleg hraunhella og raunar allþykk á kafla. Gjallkennt hraun er á nokkrum stöðum aðallega suðvestast og norðaustan til. Það þarf að hreinsa burtu áður en þrífalag verður steipt. Ekki sýnist þörf á þjöppun umfram þá sem þegar er fengin af umverð þungavinnuvéla um grunninn.

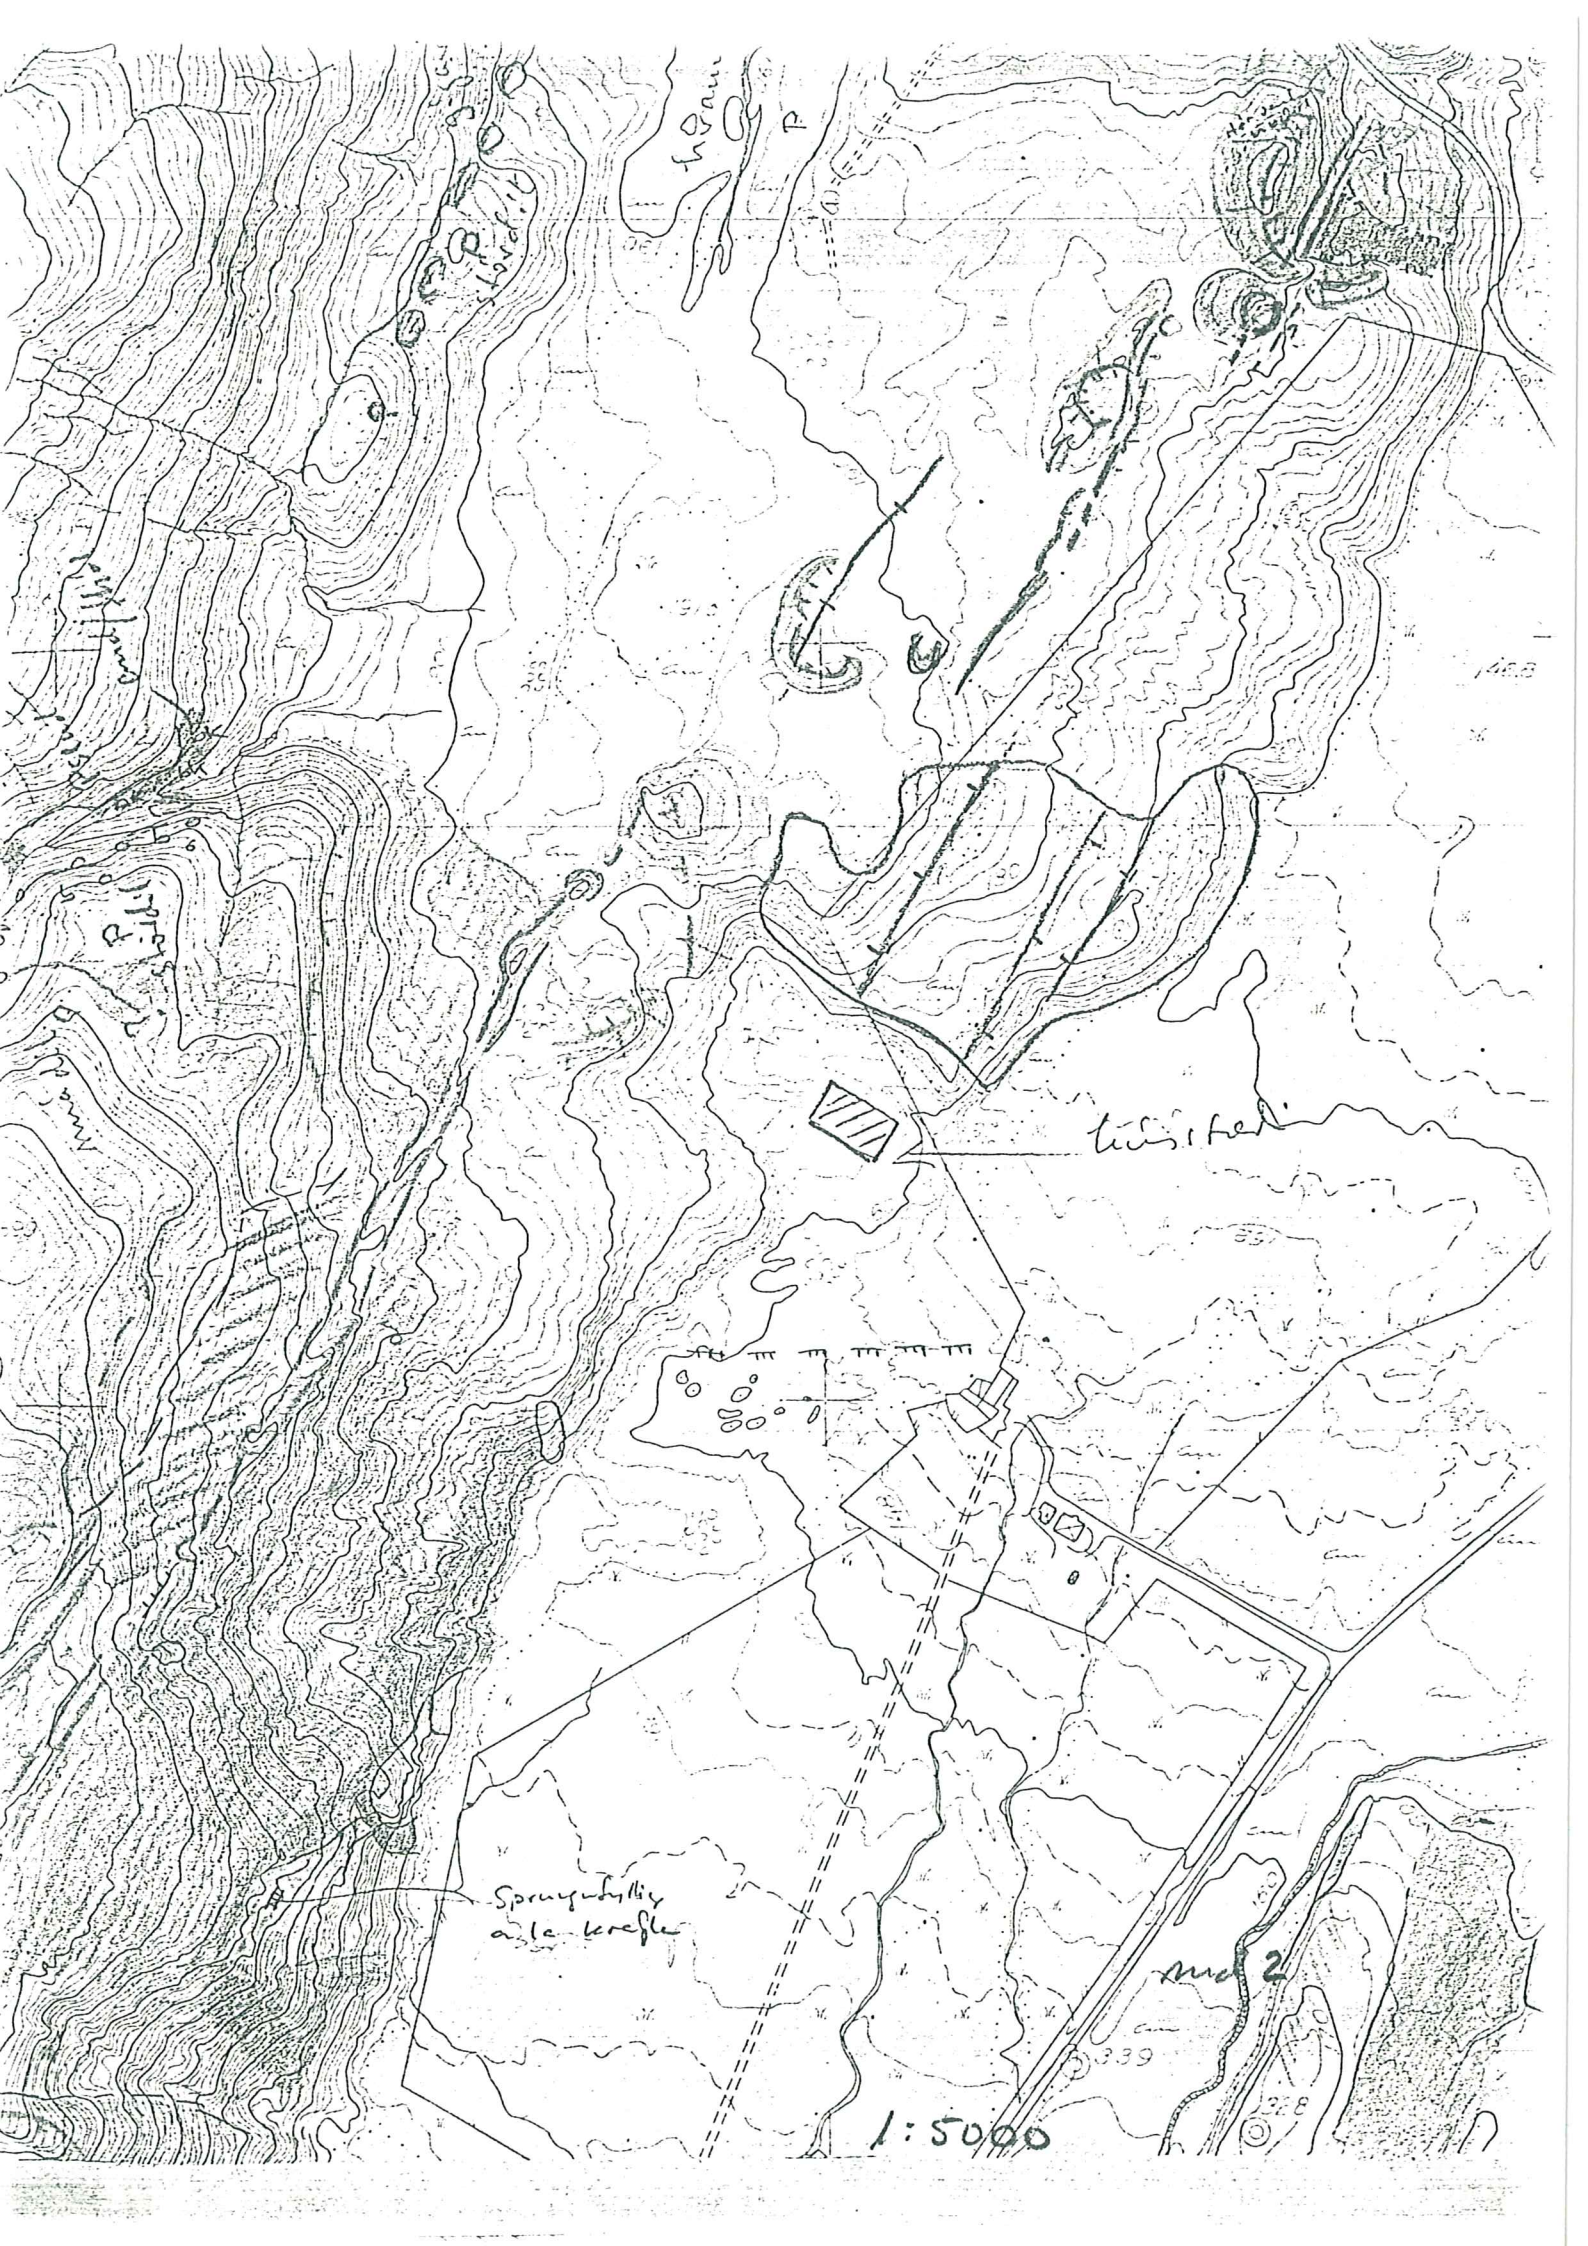
Sprungur liggja ekki um hússtæðið. Í bólstraberginu norðaustur af því sjást misgengi sem stefna norðan við húsið og rétt sunnan við það (mynd 2). Þau misgengi hafa ekki haggast síðan Nesjahraun rann fyrir um 2000 árum.
