**Áhrif jarðskjálftahrinu á borholur Hitaveitu
Þorlákshafnar og tillögur til úrbóta**

Sverrir Þórhallsson, Grímur Björnsson

Greinargerð SP-GrB-98-01

Orkustofnun
RannsóknasviðBakka, Ölfusi 15. Nóvember 1998
Sverrir Þórhallsson og Grímur Björnsson

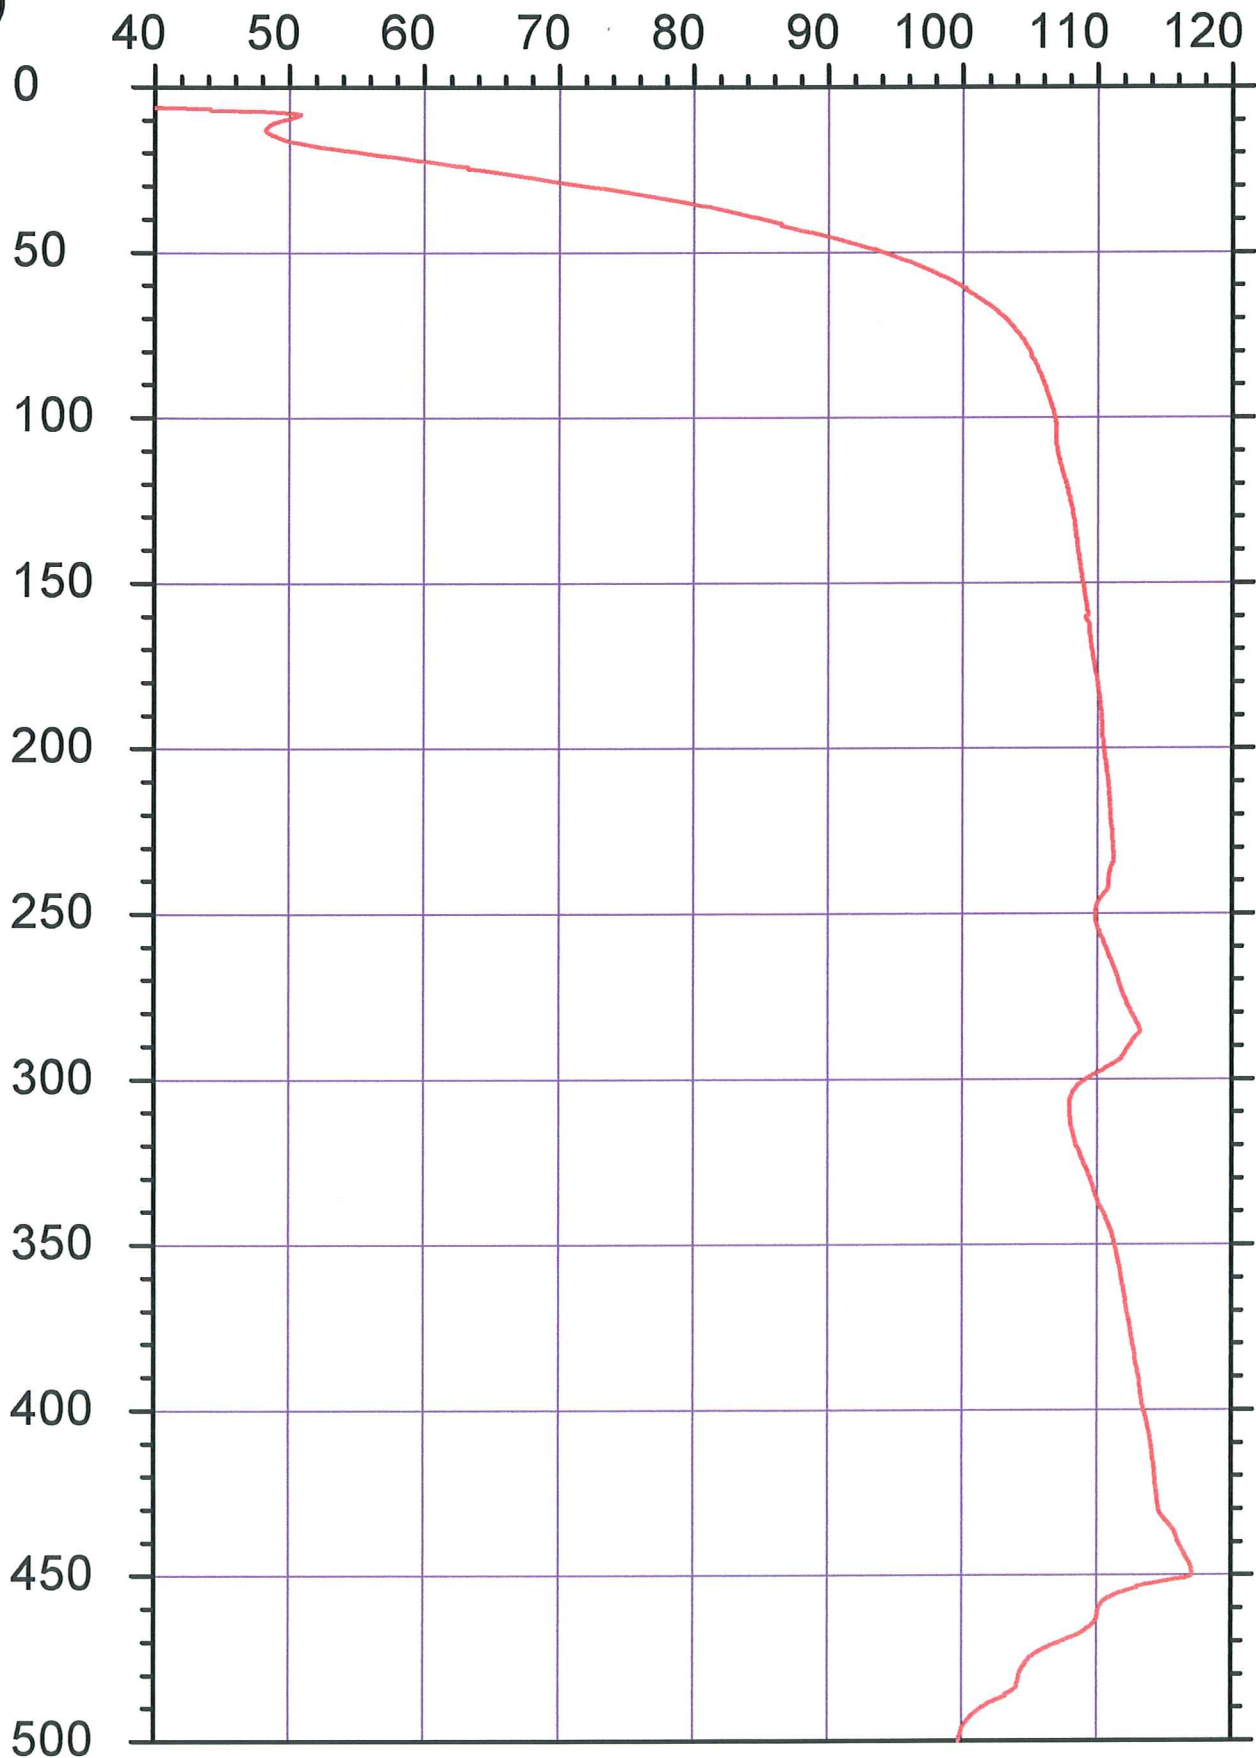
Hitamæling í skjálftahrinu, 15. nóv. 1998

Undirritaðir mættu til leiks á Bakka síðdegis í dag, 15. nóvember. Byrjað var á að hitamæla Hjallakróksholuna. Gekk það greiðlega og fór mælirinn í holubotn, u.þ.b. 495 m. Hitamælingin er sýnd hér fyrir aftan. Hún virðist í aðalatriðum svipuð og í fyrri mælingin. Holan er því hvorki hrunin né óeðlilega köld, heldur er það þrýstingslækkun jarðhitakerfisins sem kæfði holublásturinn.

Ólán er að reka holu til lengdar með svona loftblæðingu sökum þess hve hún gerir vatnið tærandi milli suðuborðs í holunni og skilju. Verður því að leita annarra ráða. Okkur sýnist nærtækast að gripið verði sem fyrst til dælingar úr holunni. Ræður þar ekki síst að nú er uppi spá um yfirvofandi sterkan jarðskjálfta. Er engin leið að segja til um hvaða áhrif gætu orðið af honum í svæðisþrýstingi. Í versta falli gæti vatnsborð fallið svo mikið að Bakkaholan detti einnig út og er Hitaveitan þá vatnslaus. Niðursetning dælu í Hjallakróksholuna er því í senn lausn á tímabundnum lágþrýstingi í jarðhitakerfinu en ekki síður ákveðin öryggisspilamennska í því óvissuástandi sem skjálftahrinan og skjálftaspáin valda. Lauslega metið gæti þurft 30-40 m síða dælu sem afkastaði kringum 30 l/s við 2-3 bara mótþrýsting á toppi. Nánari tillögur um dæluhönnunina má finna í skýrslum Orkustofnunar, t.d. í skýrslunni *Hitaveita Þorlákshafnar. Niðurstöður hitamælinga og djúpsýnatöku úr holu HJ-01 og tillögur um aðgerðir til að viðhalda vinnslugetu hitaveitunnar*, eftir Hrefnu Krismannsdóttur o.fl. (OS-98048).
