Skoðun á djúpdælu Hitaveitu Rangæinga úr
holu GN-1 í götu

Greinargerð SP-GAx-2002-01

26-06-2002

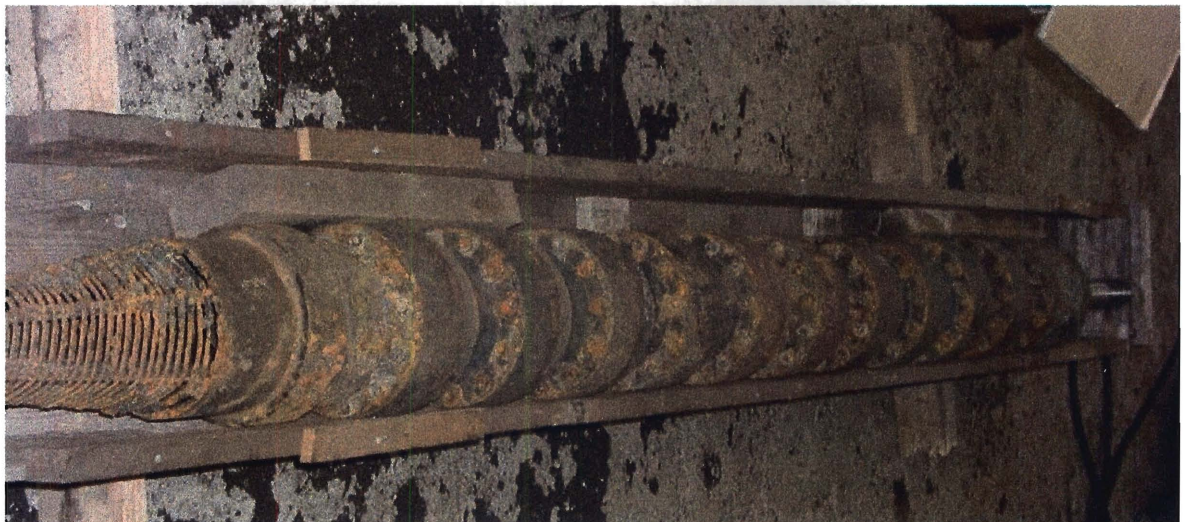
Mynd 1. Djúpdælan úr holu GN-1 við mótöku á Vélaverkstæði Sigurðar. Dælan er af tegundinni Floway 8 JKH, 10 þrepa.

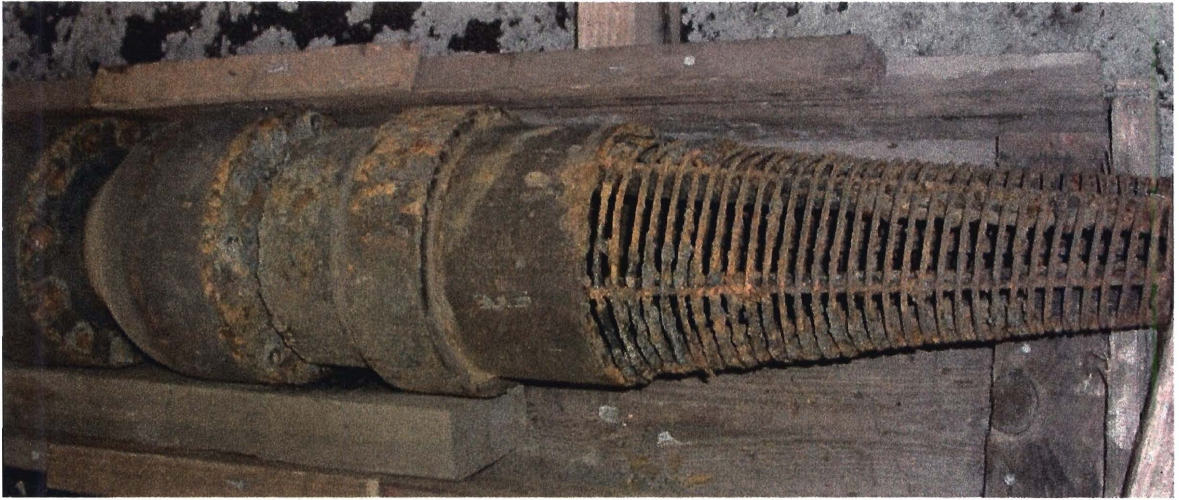
Mynd 2. Botnsigti dællunnar. Teinarnir eru ryðgaðir og á þeim frauðkenndar ryðbólur. Sama er að segja um stálbolta sem halda þrepunum saman. Stálsteypa í dæluhúsum er ótærð. Engin merki útfellinga.

2. Staðbundna tæringu á járnteinum og stálboltum var að finna bæði utan á og inni í dælunni. Tæringin er mjög blöðrótt og auðvelt að mylja hana burtu með fingrum. Enga tæringu er að sjá á steypustáli í dæluhúsi. Hér um súrefnistæringu að ræða og greindust sýnin í XRD röntegn tæki sem magnetít (Fe_3O_4) (sjá greinargerð VH-2002/04). Talsverðar líkur á að súrefnið hafi borist í holuna vegna niðurdælingar hitaveituvatns úr Kaldárholti, sem staðið hafði yfir í rúm tvö ár þegar dælan var tekin upp. Til að hindra þetta þarf að tryggja að sog sem myndast vegna fallandi vatns í holunni nái ekki að draga inn andrúmsloft. Tæringin er lítil og staðbundin og hefur ekki skaðað dæluna. Ástæða er þó til að koma í veg fyrir að andrúmsloft berist í holuna eftir fongum. Pakkning þarf að vera á þéttikraga sem lokar bilinu milli dælu og holufóðringar. Einnig þarfa að ganga úr skugga um að ekki sé opið fyrir loka sem kann að vera á öndunarröri.

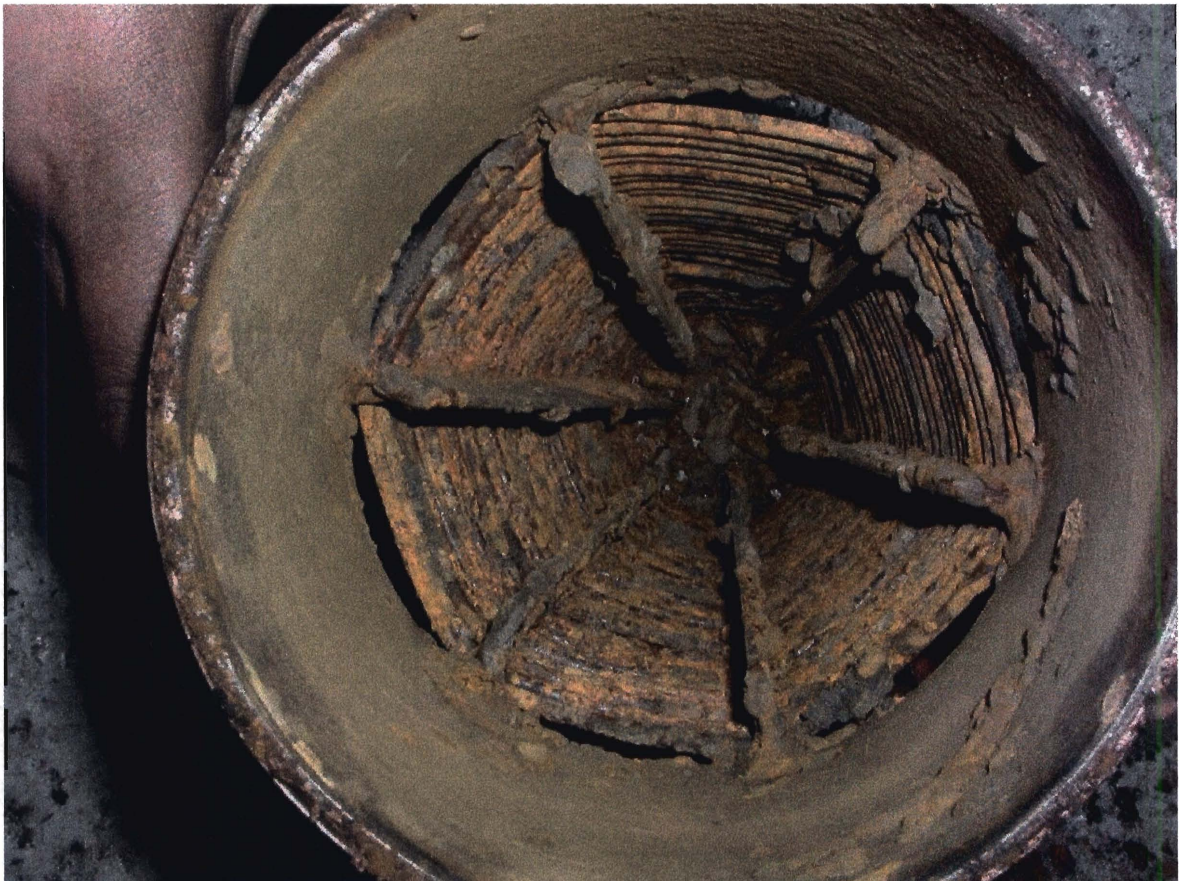
Mynd 3. Botnsigti séð innan frá. Ryðhrúður á teinum í sigti. Engin útfelling.

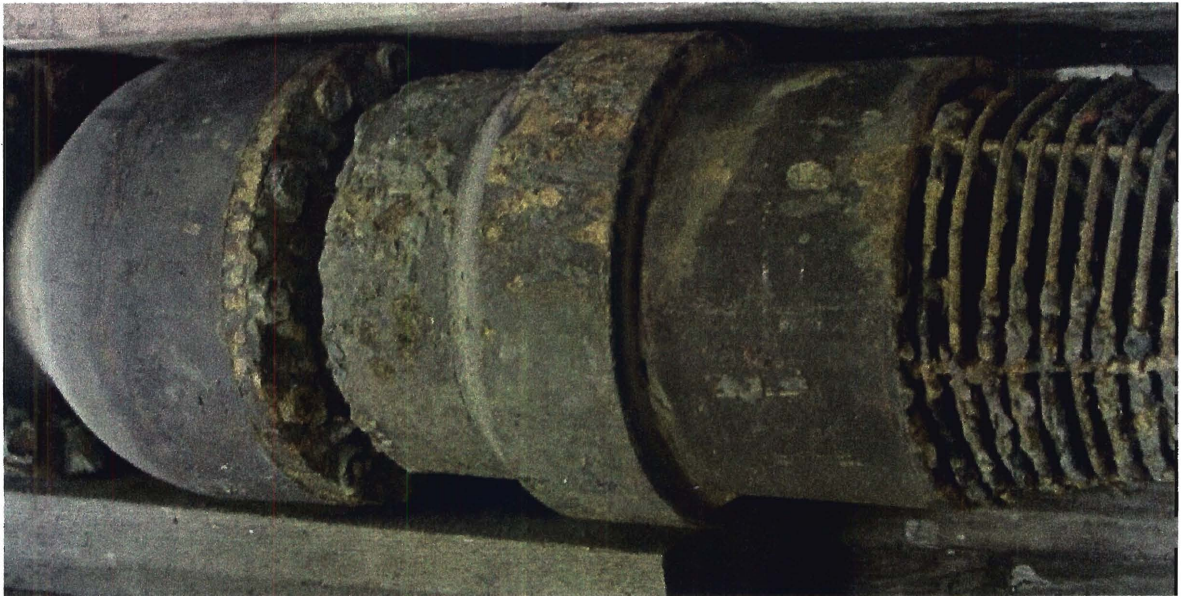
Mynd 4. Nærmynd af neðsta þrepi. Tæringahrúður á boltum og sigti á inntaki dælnnar

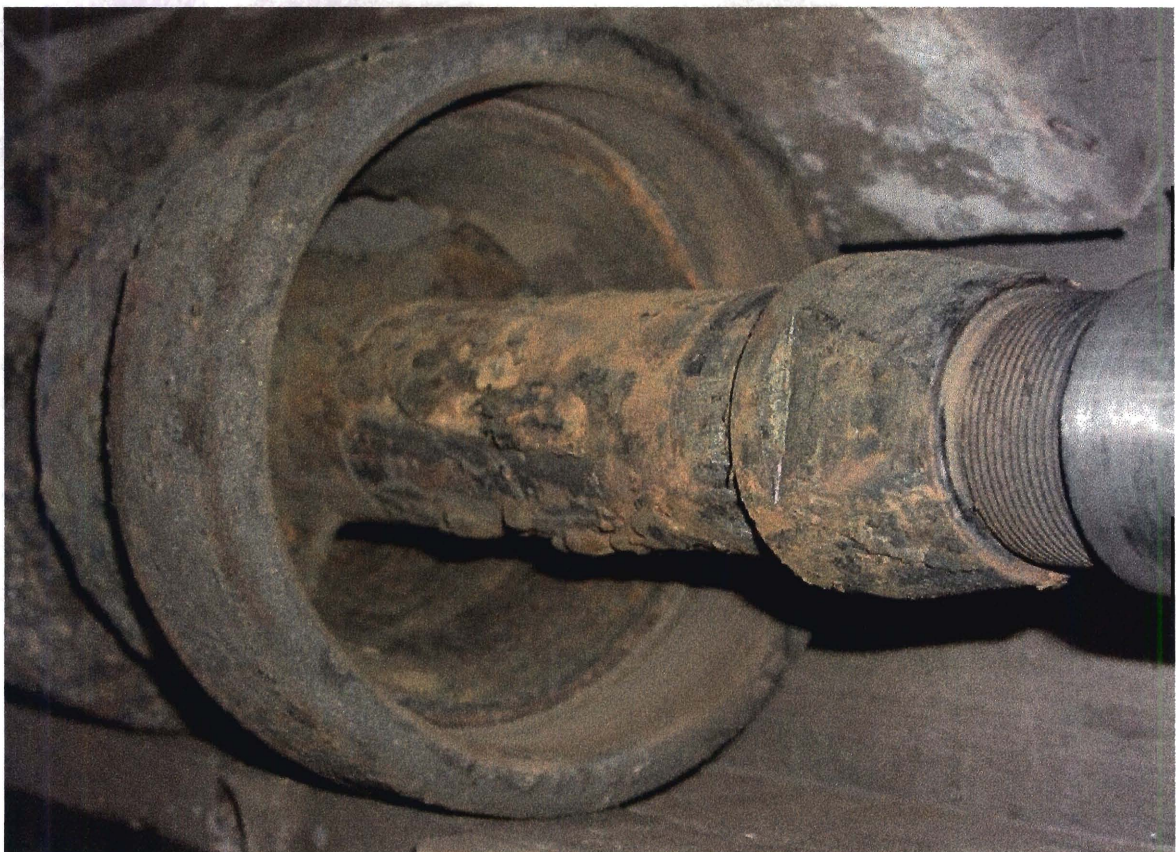
Mynd 7. Horft inn í dælu ofna frá, smurrör dæluöxla fyrir miðju. Tært að utanverðu - ryðbólur.

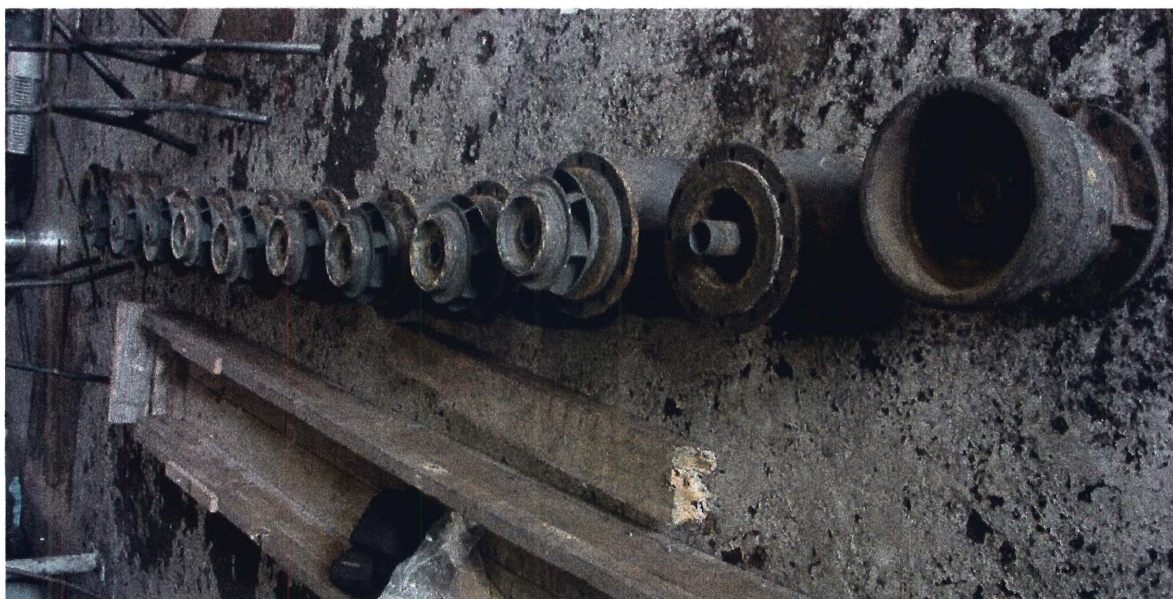
Mynd 8. Dæluprepin tíu í pörtum. Sex efstu þrepin eru “þrýstiballanseruð” þ.e. með þéttingu einnig á bakhlíð til að minnka tog á dæluöxul.

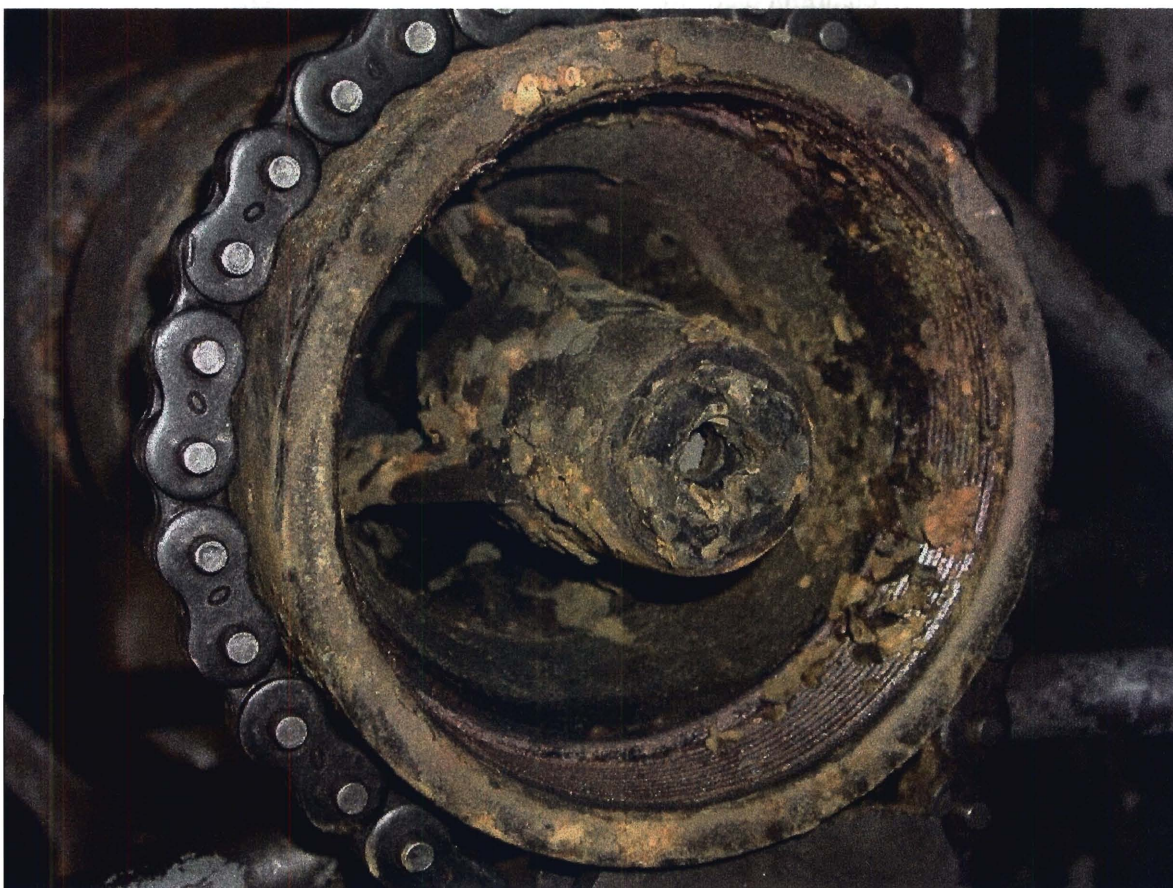
Mynd 9. Horft inn í neðsta þrep dælu. Leguhús öxuls fyrir miðju (botnlega). Lítilsháttar hrúður en engin útfelling eða óhreinindi.

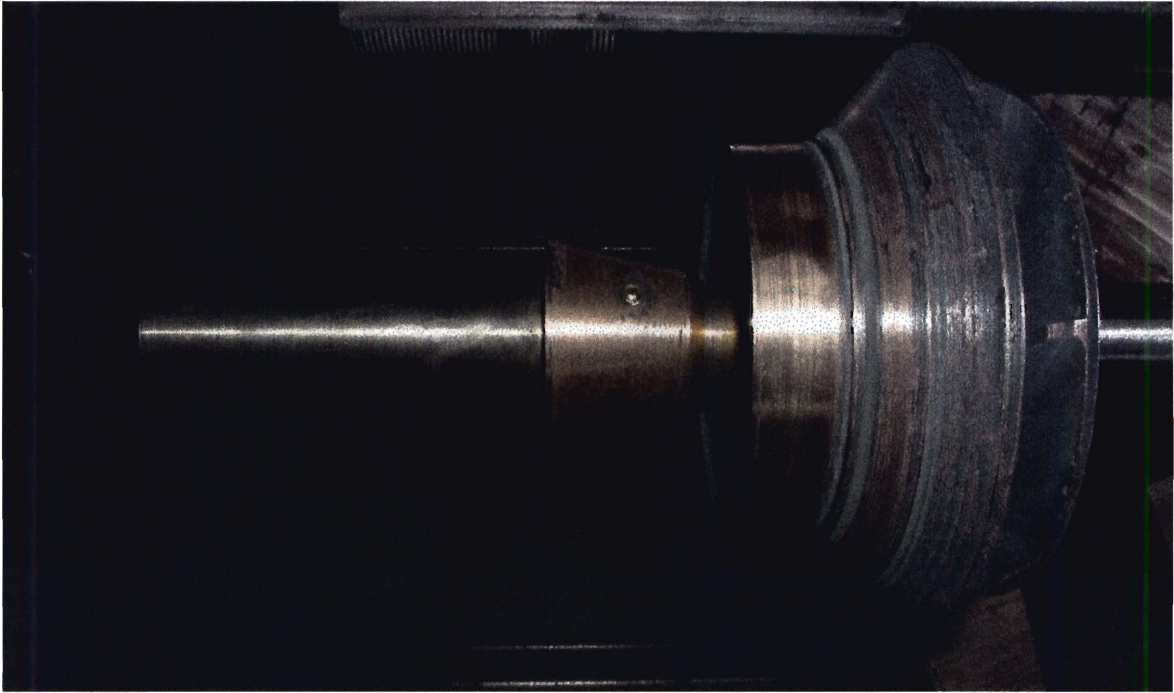
Mynd 10. Neðsta dæluhjól dælu enn á öxli. Öxullinn óslitinn. Dæluhjólið hefur verið hreinsað og er einnig óslitið að sjá.

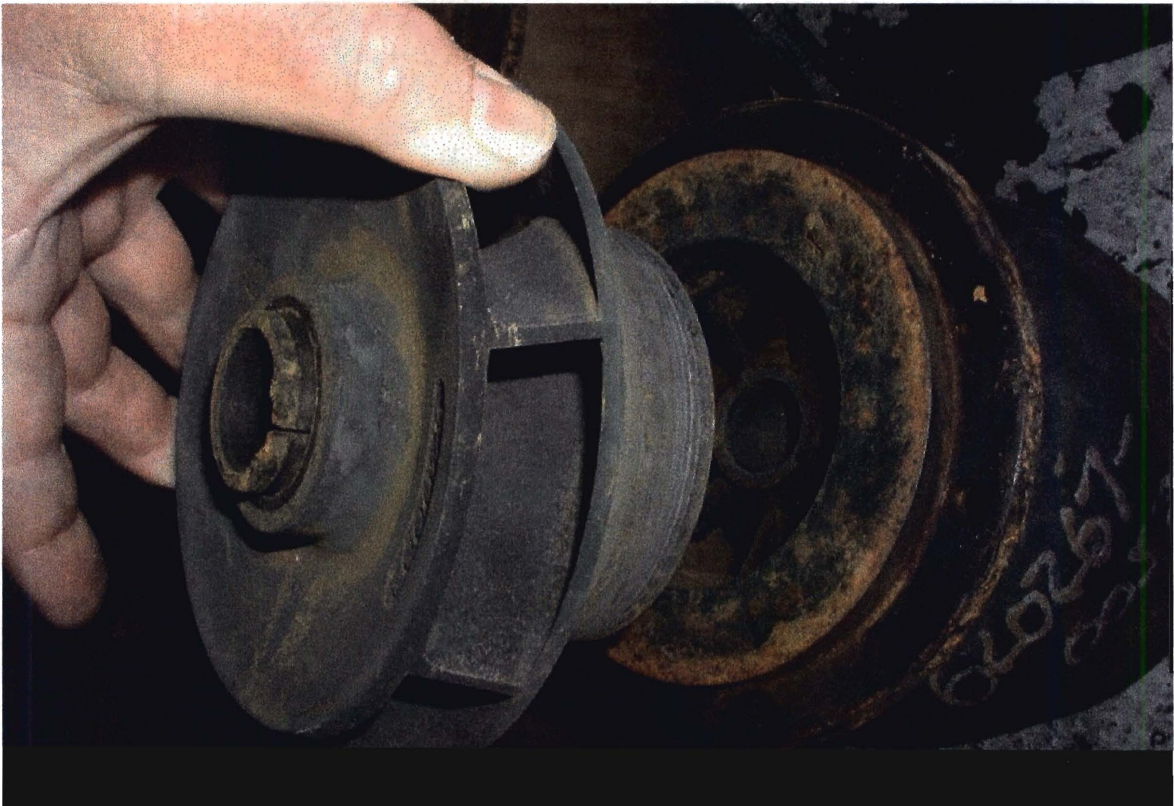
Mynd 11. Dæluhjól (ekki “þrýstiballanserað”) og næsta dæluhús þar fyrir neðan. Hvorki tæring né útfelling á dæluhjóli.

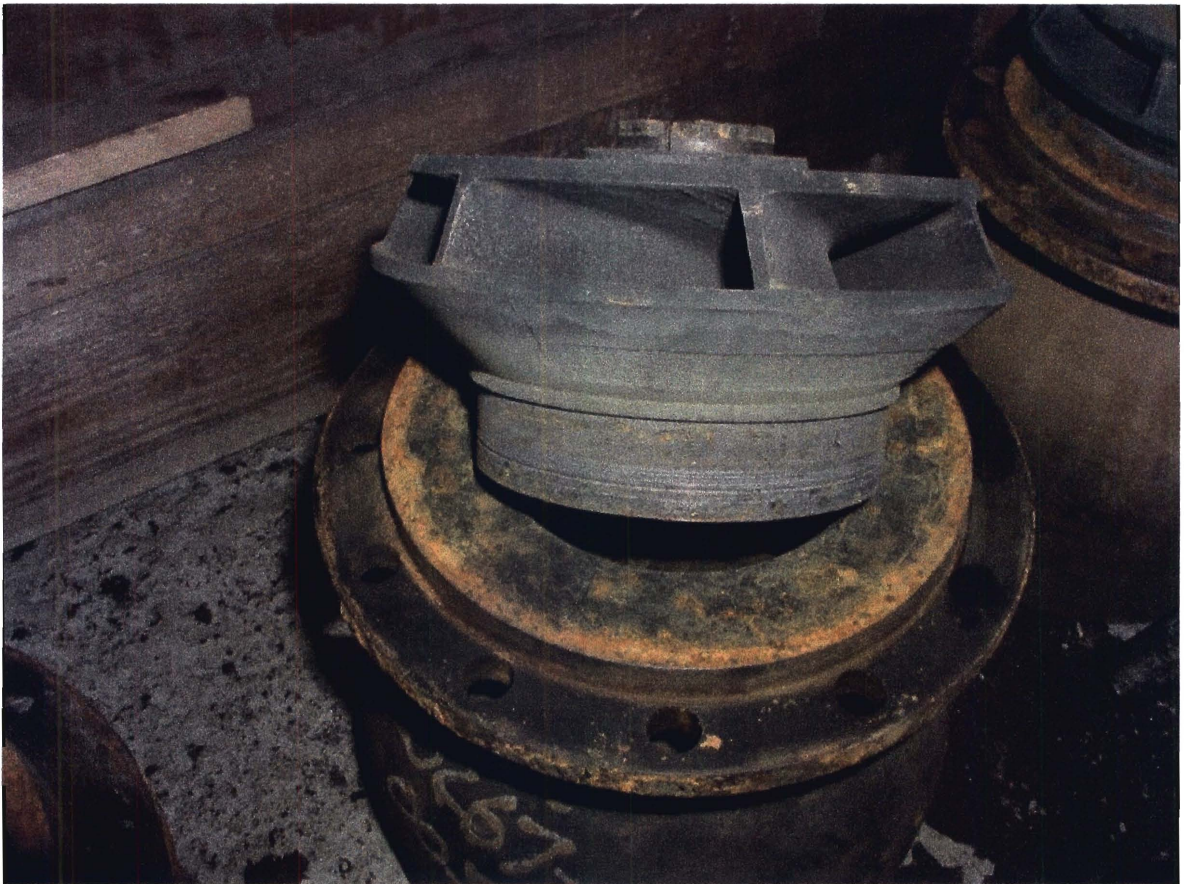
Mynd 12. Dælujól séð frá hlið. Háls (þétting) á soghlið hjóls er eilítið slitinn.

4. Dælan var óskemmd en örlítið slit komið í nokkrar legur dælnnar, sem ráða má af nuddi sem neðri þéttikragi nokkurra dæluhjóla hefur orðið fyrir. Nákvæmari ástandskönnun á dælunni, en sem fæst með berum augum, var ekki framkvæmd enda ekki hluti þessa verks.

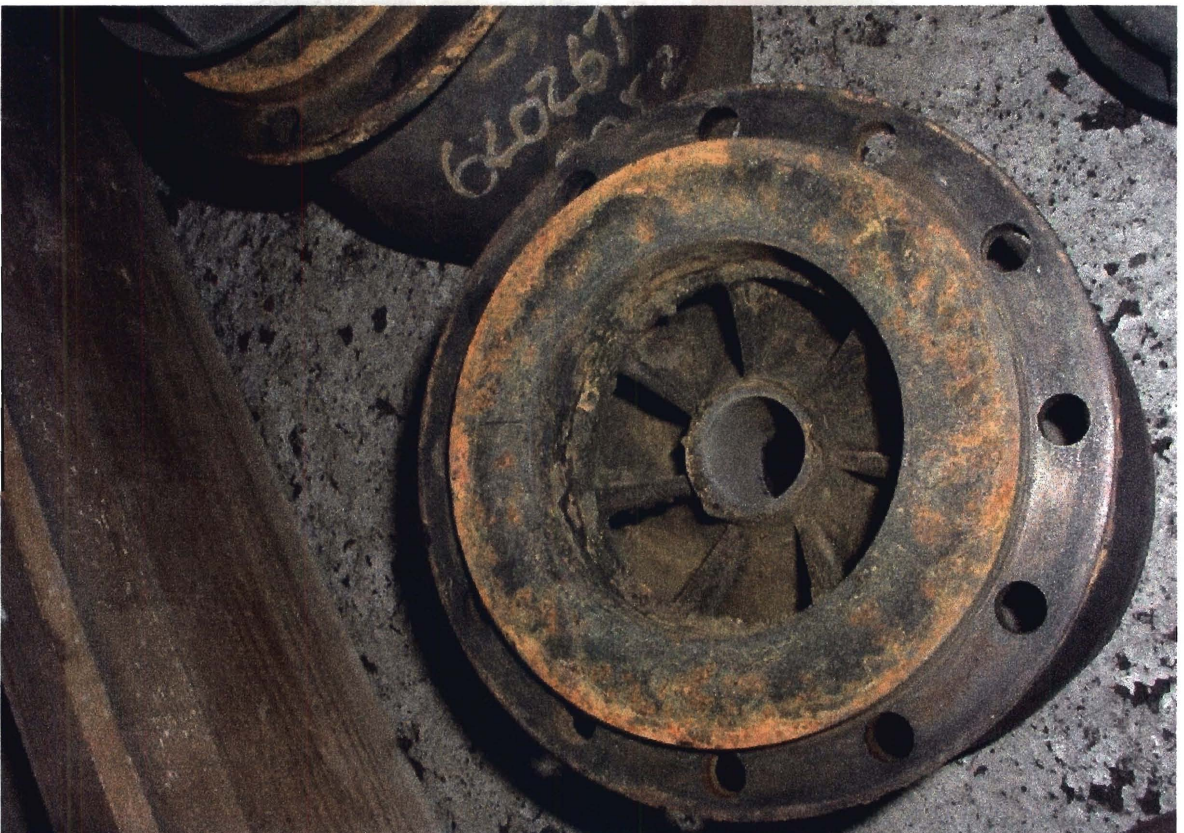
Mynd 13. Dæluhús að ofan. Engin útfelling eða óhreinindi og óveruleg tæring.

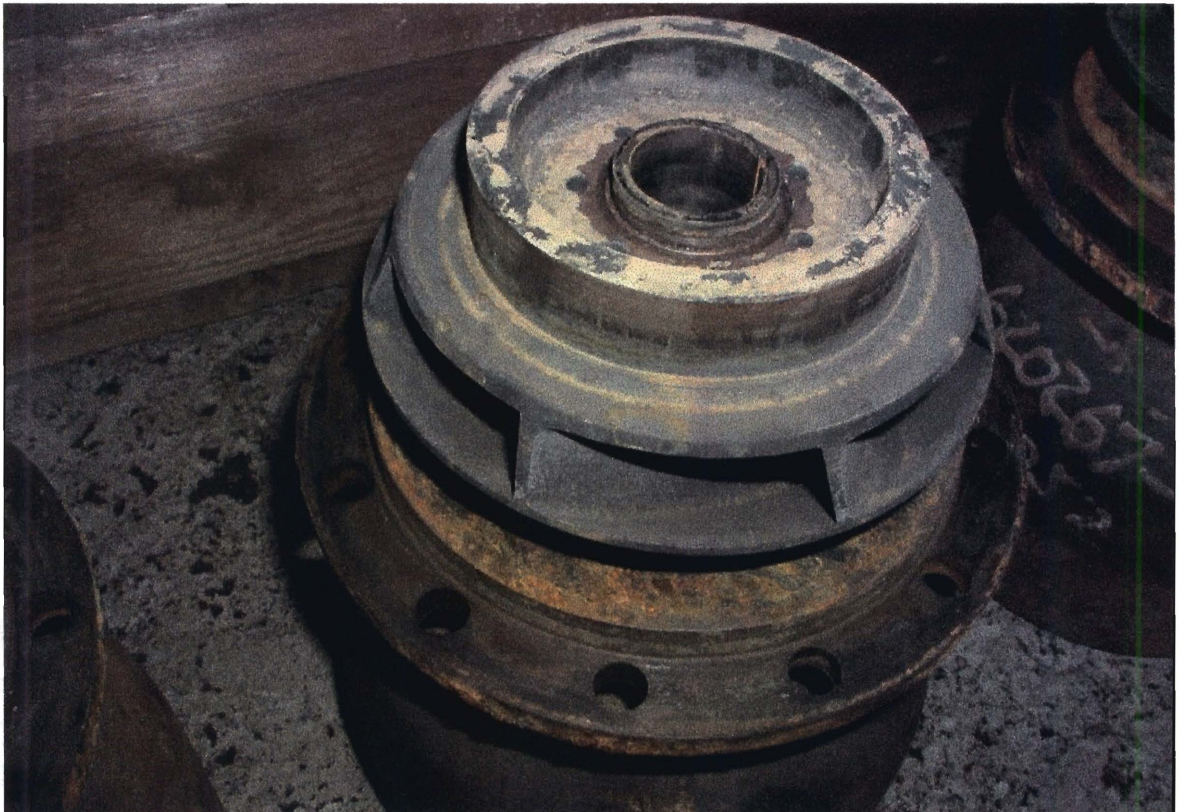
Mynd 14. Dæluhjól með “þrústiballans”. Hjólið óslitið en smá leir ofan á hjólinu sem er í hléi frá vatns straumnum. Hjólið sjálf er hreint.

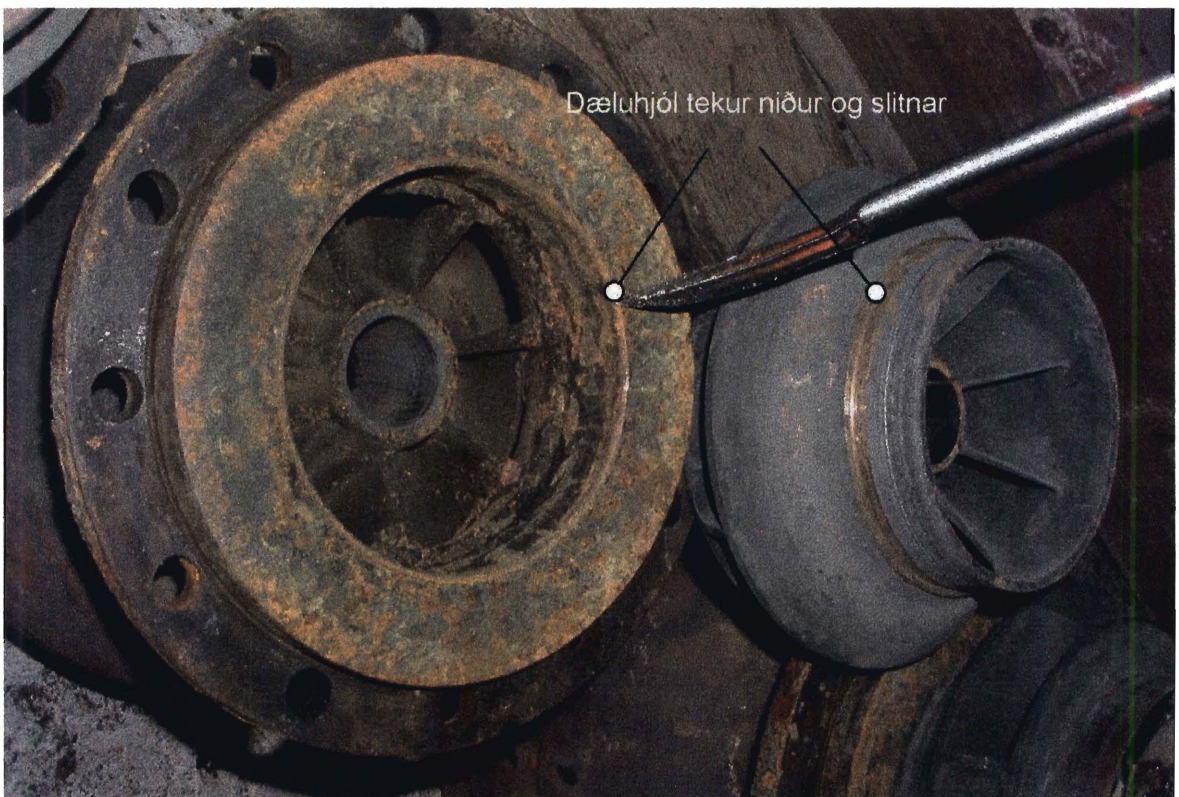
Mynd 15. Dæluhjól sem hefur tekið niður í hús næsta þreps. Þetta bendir til að endaslag dæluhunnar hafi verið á mörkum þess sem leyfilegt er og ástæða til að huga að því við næstu niðursetningu. Þetta nudd hefur þó ekki valdið tjóni á dæluinni því dæluhjólið hefur slitnað og dælan ekki festst.

3. Mikilvægt er að endaslag á djúpdælu sé rétt stillt. Þessi stilling er gerð á stilliró á enda dæluöxuls, sem er ofan við þrýstileguna á dælumótornum, að lokinni niðurstæringu dælnnar. Slitummerki og núningsskaði á tveimur þrepum bendir til að dælan hafi verið í neðstu leyfilegri stöðu. Næst þegar dælan er sett niður ætti að taka mið af þessu.
