Landsvirkjun

LV-2020-043

# Viðhald fokgirðinga á bökkum Háslóns 2020

Skýrsla nr. LR-2020/19 Dagsetning: 30.10.2020

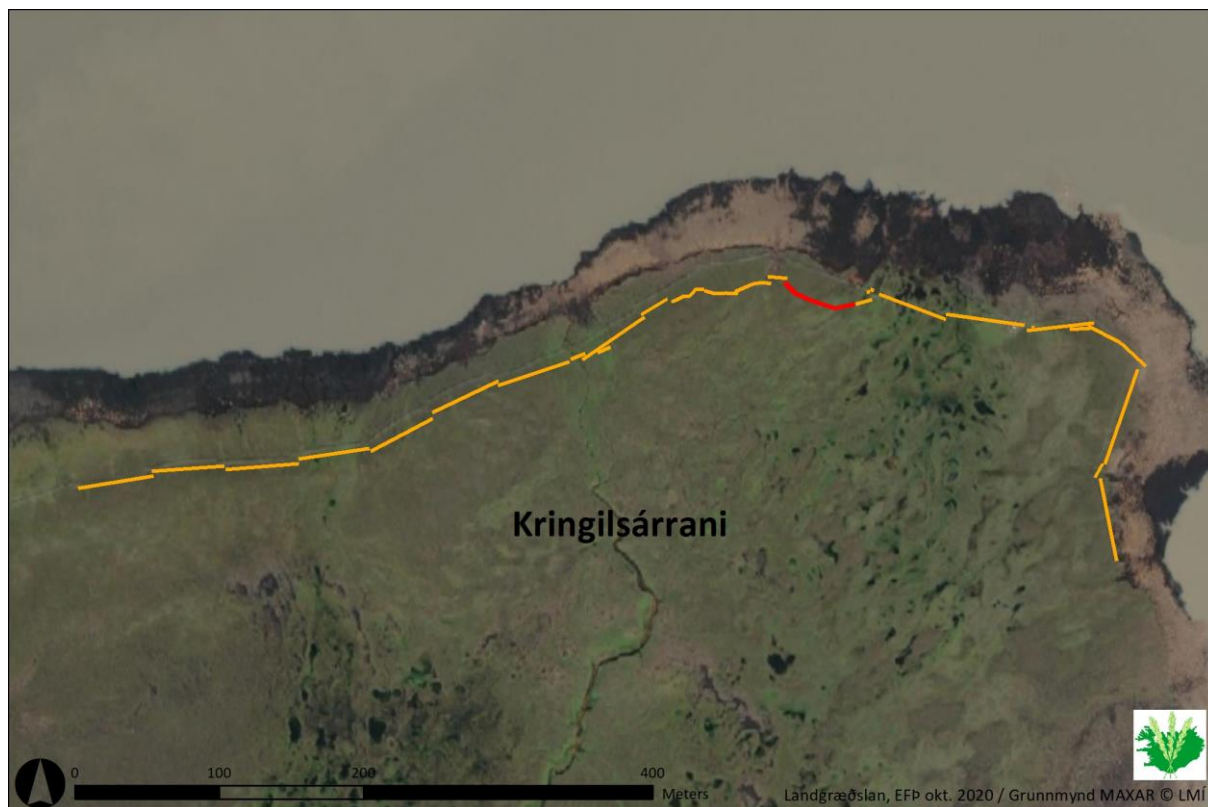
Mynd 1: Staðsetning fokgirðinga í Kringilsárrana 2020, standandi og aflagðra. Rauði hlutinn á myndinni var endurnýjaður árið 2020.

Ný girðingar var sett upp töluvert ofar á bakka þar sem girðing hafði fallið í lónið í fyrra, um 75m kafli (sjá mynd 1). Eldri girðingar sem ónýttast eða falla í rofbakka eru oft of illa farnar og þeim skipt út fyrir mun lægri plastgirðingar sem eru einfaldari í uppsetningu.

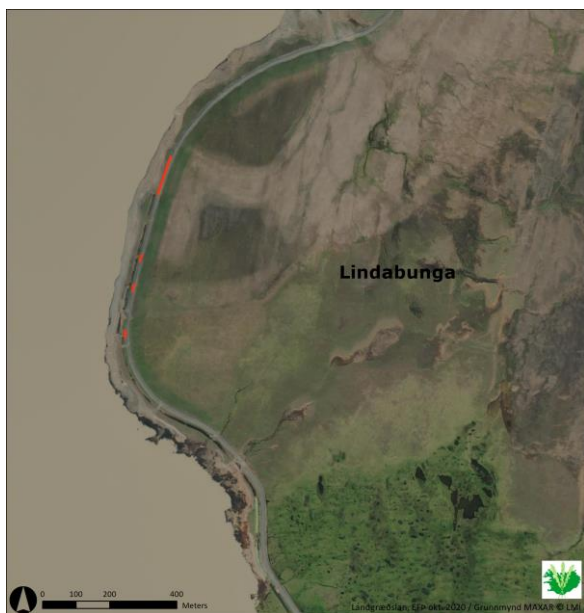
**Mynd 2: Lindabunga. Staðsetning fógirðinga sem reistar voru á austurbakka Háslóns 2020.**

Á austurbakka Háslóns voru settar upp girðingar á nokkra kafla vestan við vegstæði þar sem áfok hafði mælst hvað mest austur yfir veg (sjá skýrslur Úttekt og mælingar á áfoki við strönd Háslóns Áfangaskýrsla 2019 og 2018). Hluti þeirra var settur upp um mánaðarmótin júní-júlí og verkinu lokið um miðjan ágúst. Girðingar voru settar á 8 staði, samtals um 550m langar.

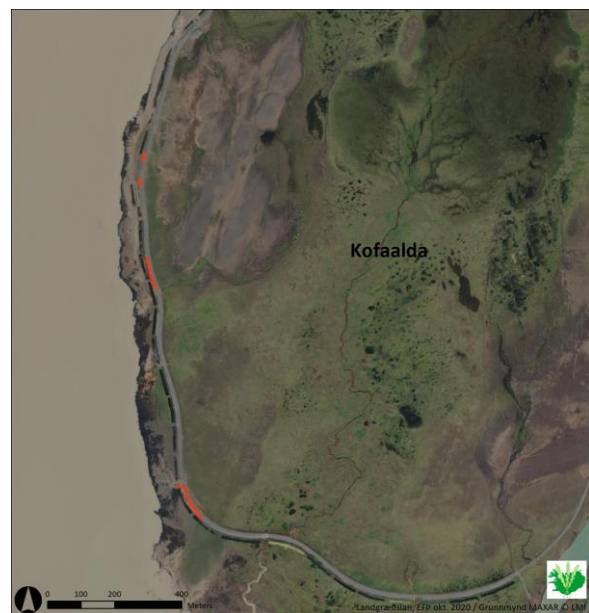
**Mynd 3: Kofaalda. Staðsetning fógirðinga sem reistar voru á austurbakka Háslóns 2020.**

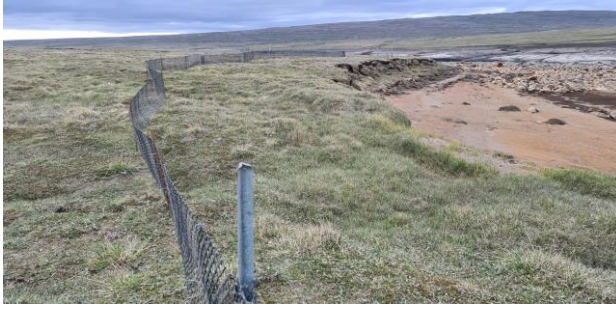
**Mynd 4: Eldri girðing endurnýjuð í plasti og færð ofar. Ljósm. ÁH.**

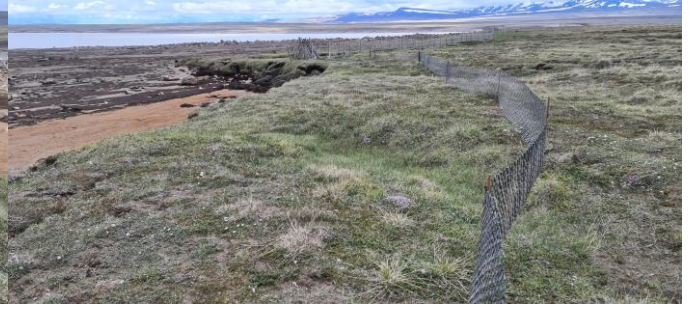
**Mynd 5: Sama girðing. Horft til Snæfells. Ljósm. ÁH.**

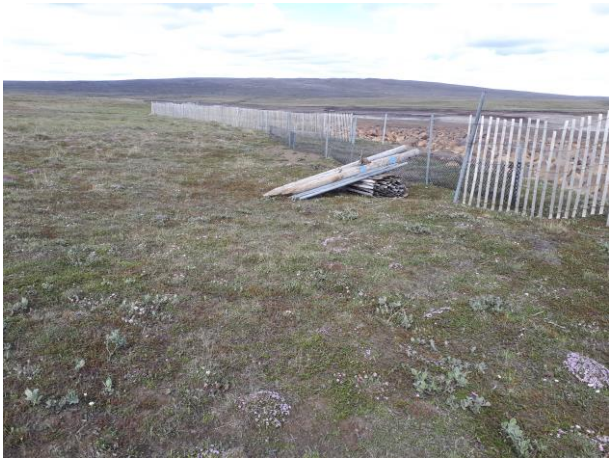
**Mynd 6: Endurnýjuð girðing og efnislager. Ljósm. EFP.**

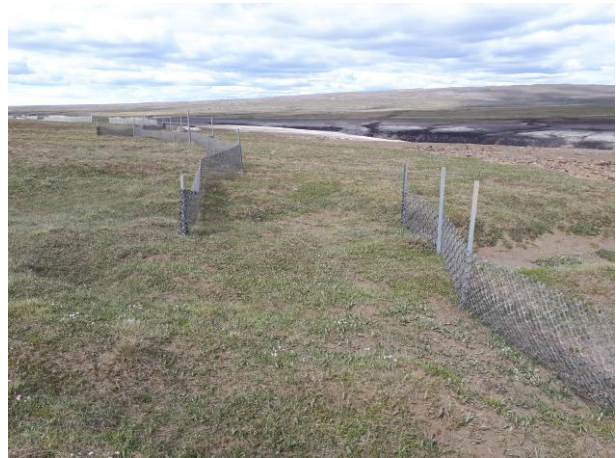
**Mynd 7: Hluti girðinga inn með Kringilsá er endurnýjaður. Ljósm. EFP.**

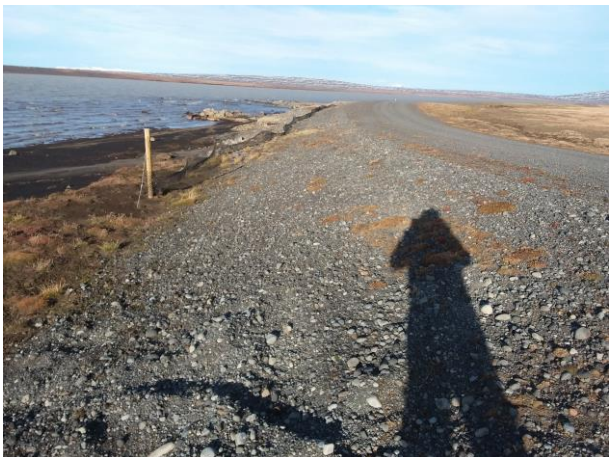
**Mynd 8: Við Kofaöldu. Girt milli vegar og lóns. Sandur hefur safnast austan við veg undanfarin tvö ár. Ljósm. RIH.**

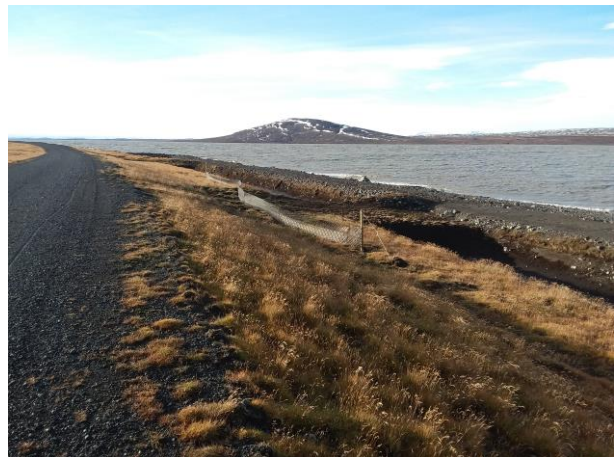
**Mynd 9: Á Lindabungu. Girt á milli sandgilda. Ljósm. RIH.**
