**Greinargerð vegna mannvistarlaga og hleðslu í Angró,  
Hafnargötu 37, Seyðisfirði**

Rannveig Þórhallsdóttir  
2020

**Stutt lýsing rannsóknar (tilgangur):** Mat á aldri og umfangi minja sem fundust í gólfi Angró, Seyðisfirði.

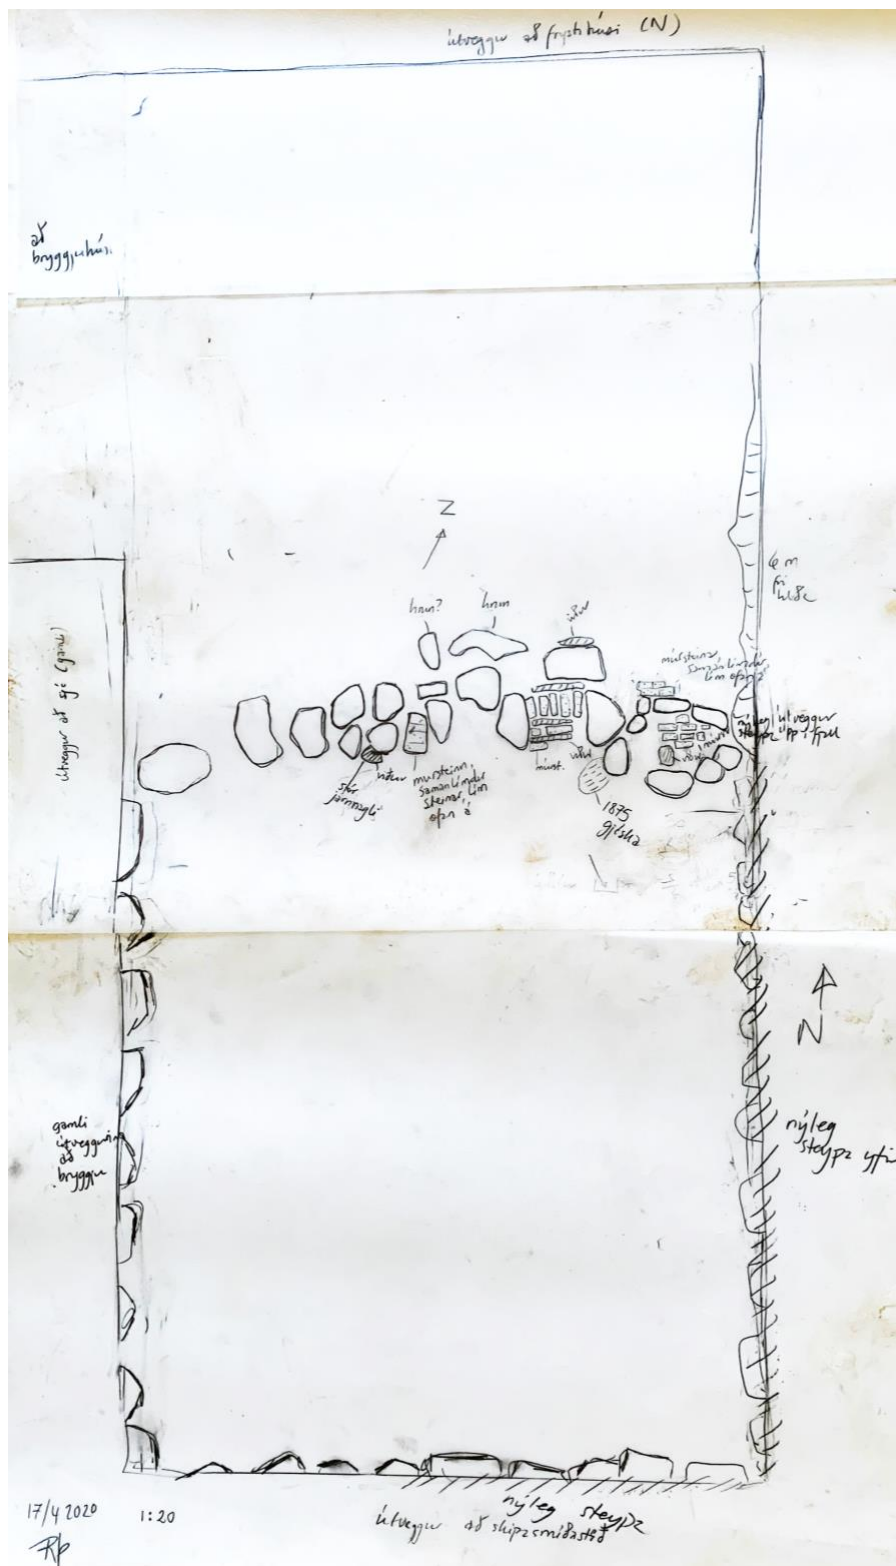
Mynd 1. Teikning af hleðslu sem fannst inni í fyrrum íbúðarluta Angró, Seyðisfirði. Stærð 1:20.

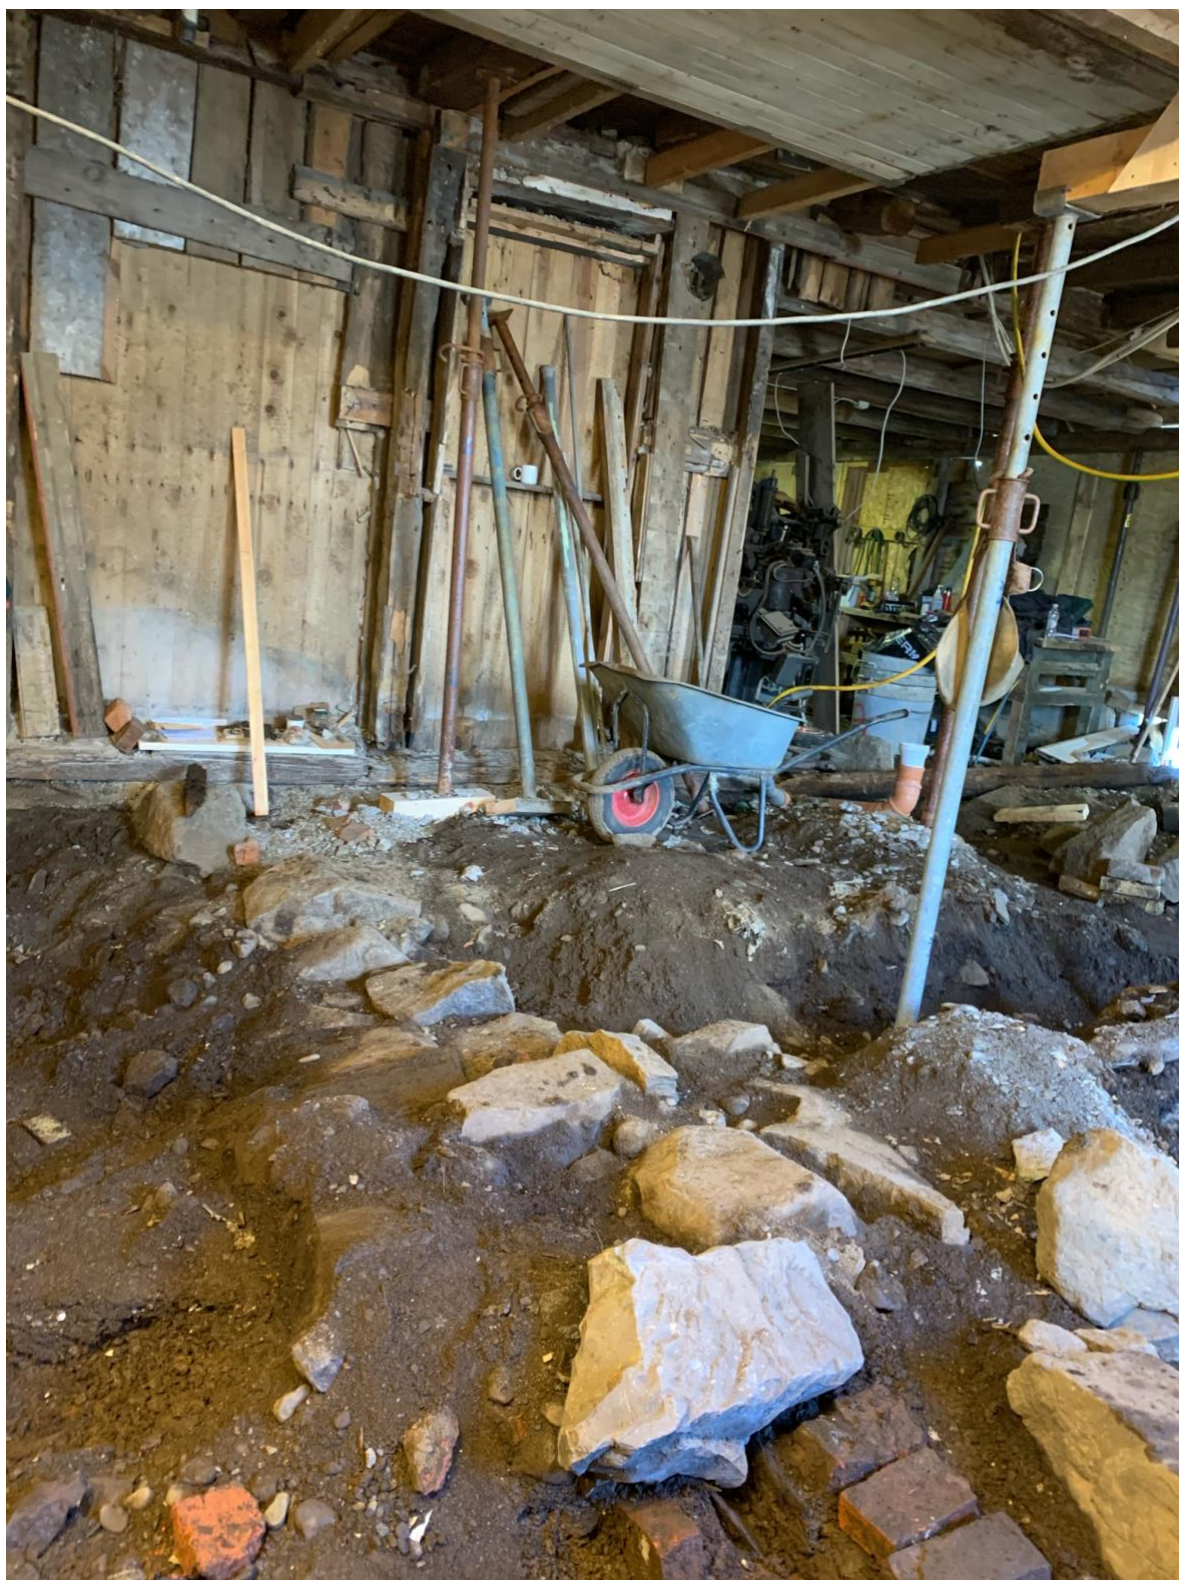
Mynd 2. Hleðslan í miðju elsta hluta íbúðarhúss Angró.

Umrædd hleðsla sem sést á mynd 2 er í miðju gamla íbúðarhússins í Angró og liggur A-V. Hleðslan er um 6 m á lengd) og um 70 cm á breidd. Í hluta gamla íbúðarhúss Ottó Wathne má sjá steinhleðslur undir hluta útveggja eins og teiknað hefur verið upp á mynd 1 og sjá má dæmi um á mynd 9. Steinhleðslurnar undir hluta útveggja virðast líkar steinhleðslunni í miðju hússins. Í Húsasögu Seyðisfjarðarkaupstaðar kemur fram að Ottó Wathne reisti íbúðarhluta Angró árið 1881 og bjó þar

Elsti hluti íbúðarhússins Angró var 20 ál að lengd og 10 ál að breidd. Því er líklegt að steinhleðslan sem sést á mynd 2 hafi því verið burður undir miðju elsta hluta íbúðarhússins Angró frá 1881.

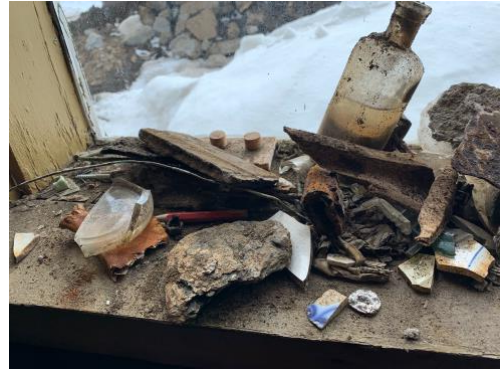
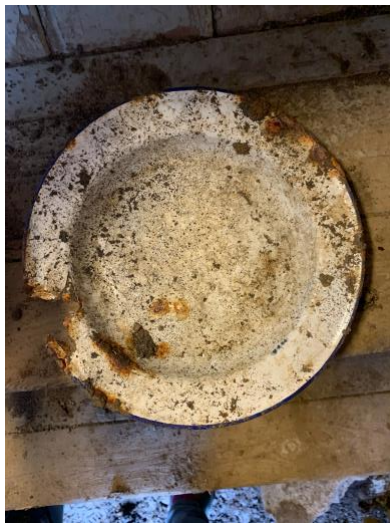
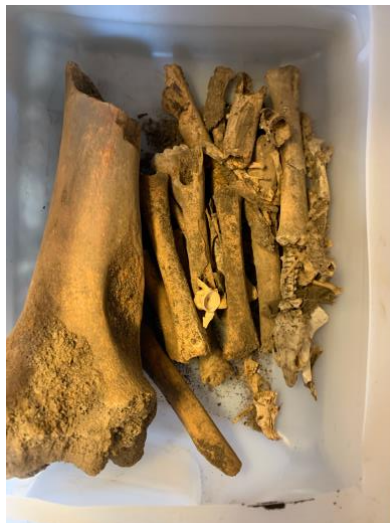
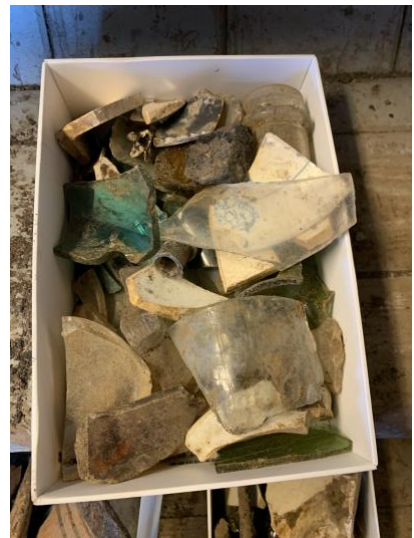
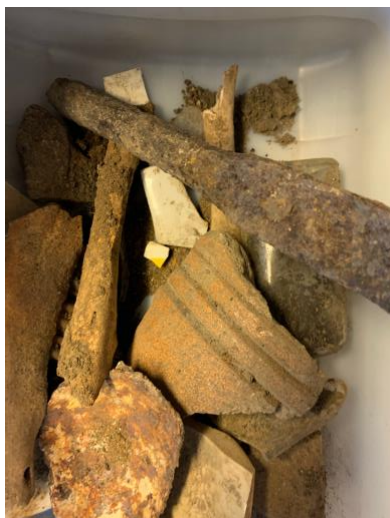
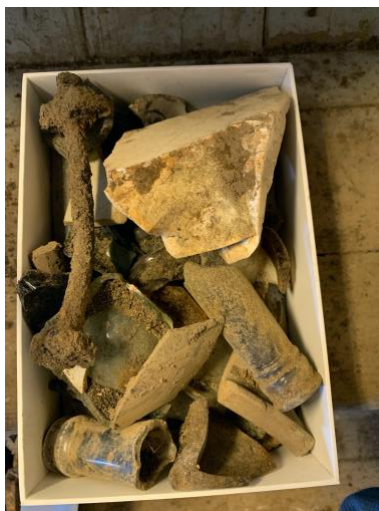
Á vettvangi fundu smiðirnir margvíslega gripi (s.s. múrsteina, gler -s.s. brot af bolla með W.M.C.A., keramikbrot, emileraðan disk) og margvísleg dýrabein. Sjá má hluta gripanna á myndunum hér fyrir neðan. Eftir lauslega skoðun á gerð gripanna má draga þá ályktun að þarna hafi fundist gripir og bein úr hreyfðum mannvistarlögum sem tengjast búsetu í íbúðarhúsinu Angró á árabílinu ca. 1881-1970. Við skoðunina á gripunum var ekki hægt að draga þá ályktun að þeir væru eldri en skráð búseta í Húsasögu Seyðisfjarðarkaupstaðar gefur til kynna.

Myndir 3-8. Dýrabein og gripir sem smiðir héldu til haga.

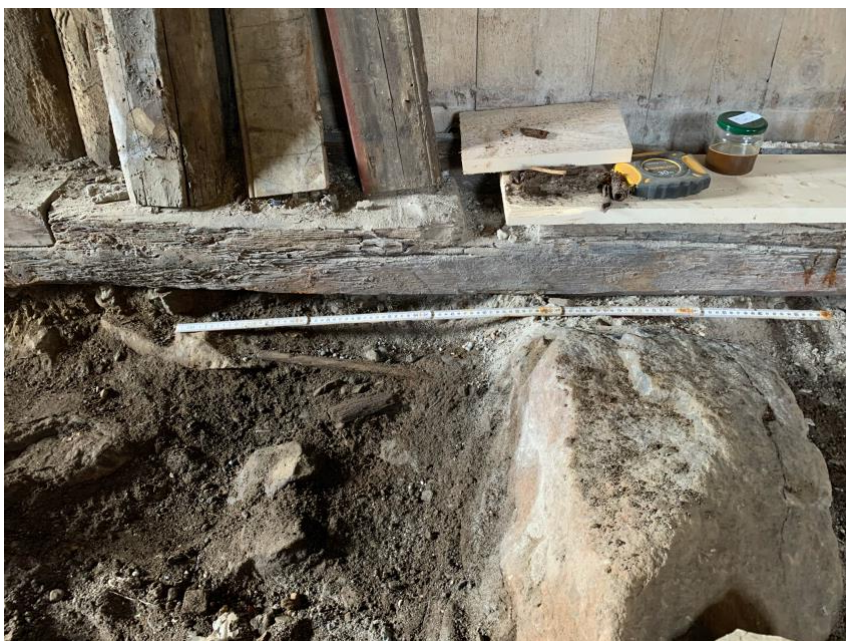
Mynd 9. Undir útveggjum má sjá steina, svipaða þeim og eru í hleðslunni í miðju hússins.

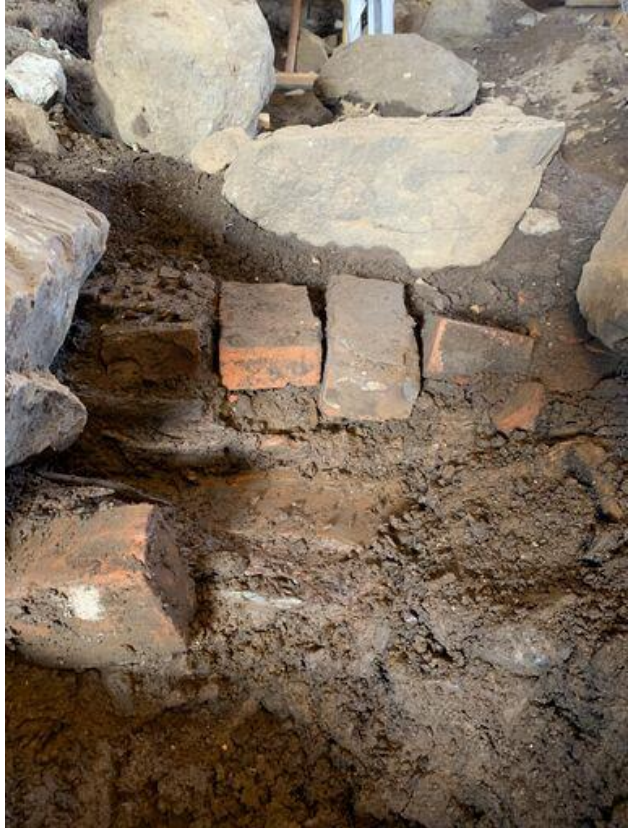
Forvitnilegt var að sjá röð sex rauðra múrsteina yfir tvöföldu lagi múrsteina í steinhleðslunni í miðju Angró, sjá mynd 10. Á múrsteinunum mátti sjá leifar af því sem virðist vera grátt múrlím og það voru morknaðar víðarleifar norðan- og sunnan við múrsteinana. Hleðslan utan um múrsteinana er um 100 x 90 cm að stærð.

Mynd 10. Röð múrsteina sem sjá má í steinhleðslunni í miðju hússins.

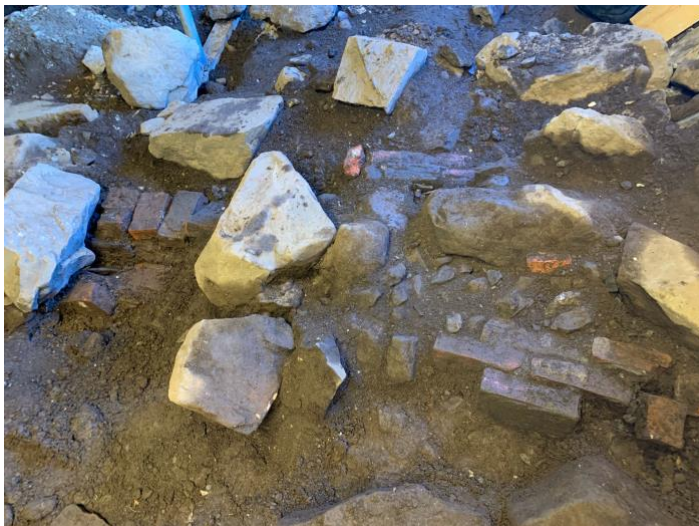
Einnig var að finna múrsteina í A-enda steinhleðslunnar sem sjást á mynd 11.

Mynd 11. Múrsteinar fundust einnig í A-enda steinhleðslunnar.

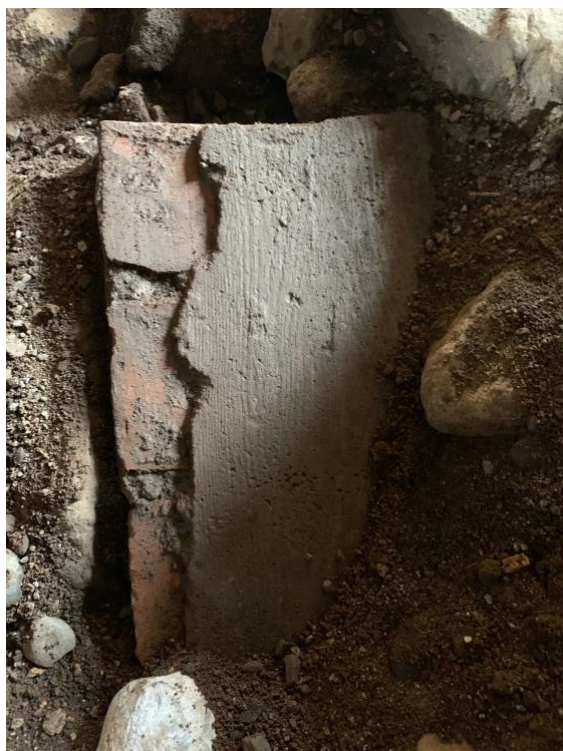
Á yfirborði framkvæmdasvæðisins mátti víða sjá samanlímda múrsteina sem gætu hafa verið úr bindingsverki veggja hússins eins og sjá má á mynd 12. Í hluta veggjar í austurhluta hússins standa enn múrsteinar sem notaðir voru sem byrði í húsinu, sjá mynd 13.

Mynd 12. Í hreyfðu yfirborði á framkvæmdarsvæði, S við steinaröð í miðju, mátti sjá þessa múrsteina sem virðast hafa verið límdir saman með múrlími.

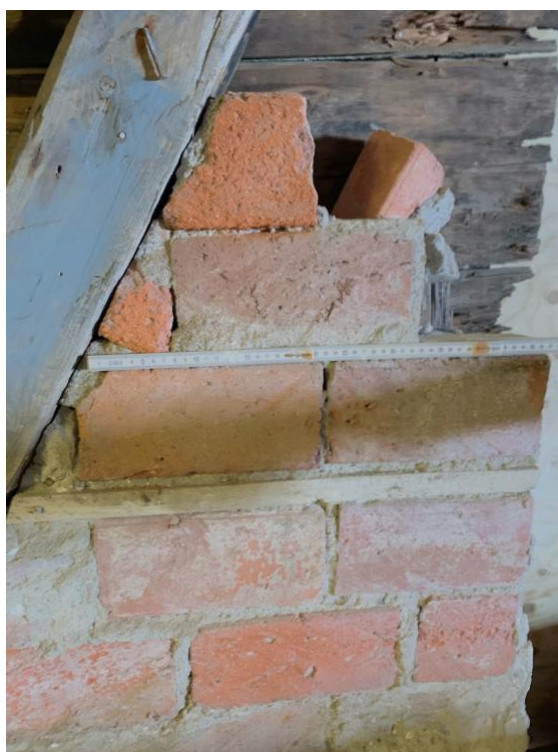
Mynd 13. Í N vegg Angró má sjá þessa múrsteina sem virðast hafa verið límdir með múrlími.
