Viðhald og uppsetning fokgirðinga á bökkum Háslóns

Skýrsla LV nr: LV-2014-002

Dags: 6. janúar 2014

Skýrsla nr.: LR-2013/17

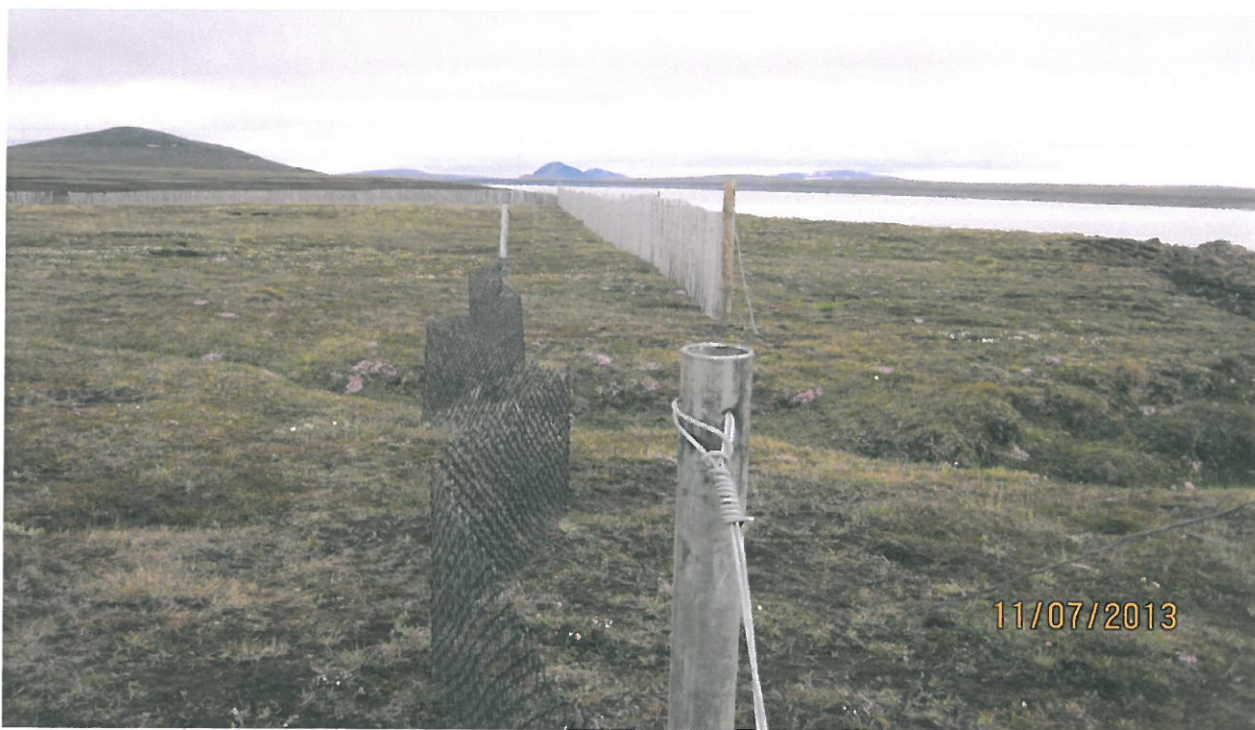
Mynd 2. Fokgirðing úr plastneti -

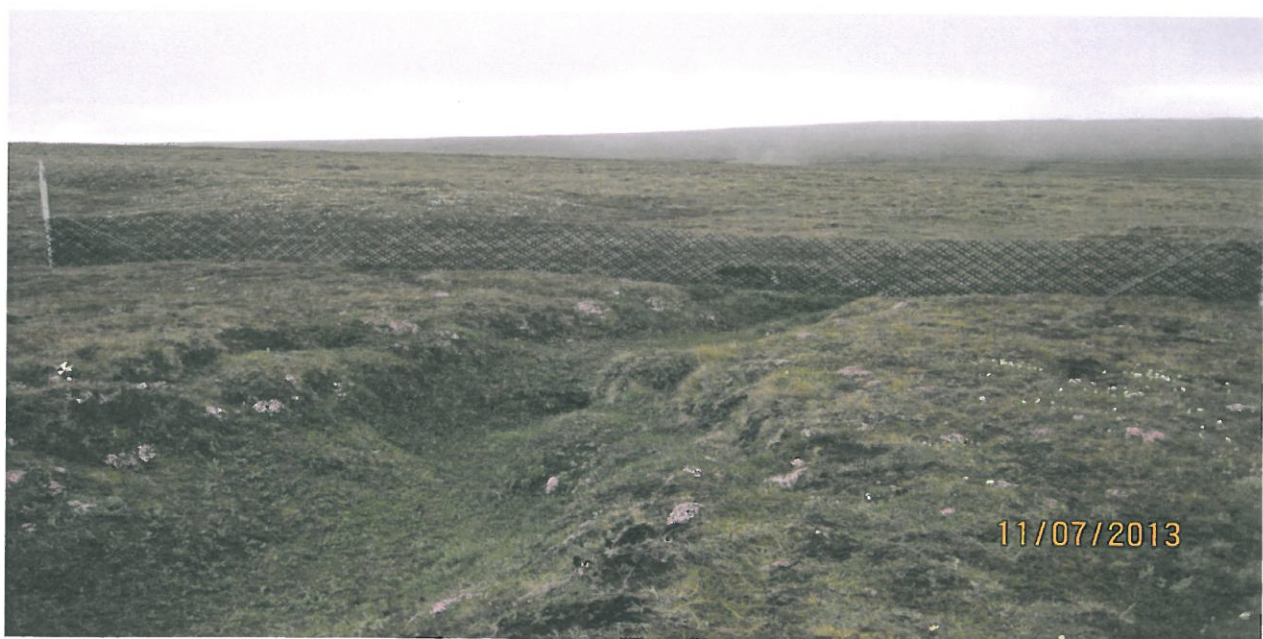
Mynd 3. Fokgirðing úr plastneti

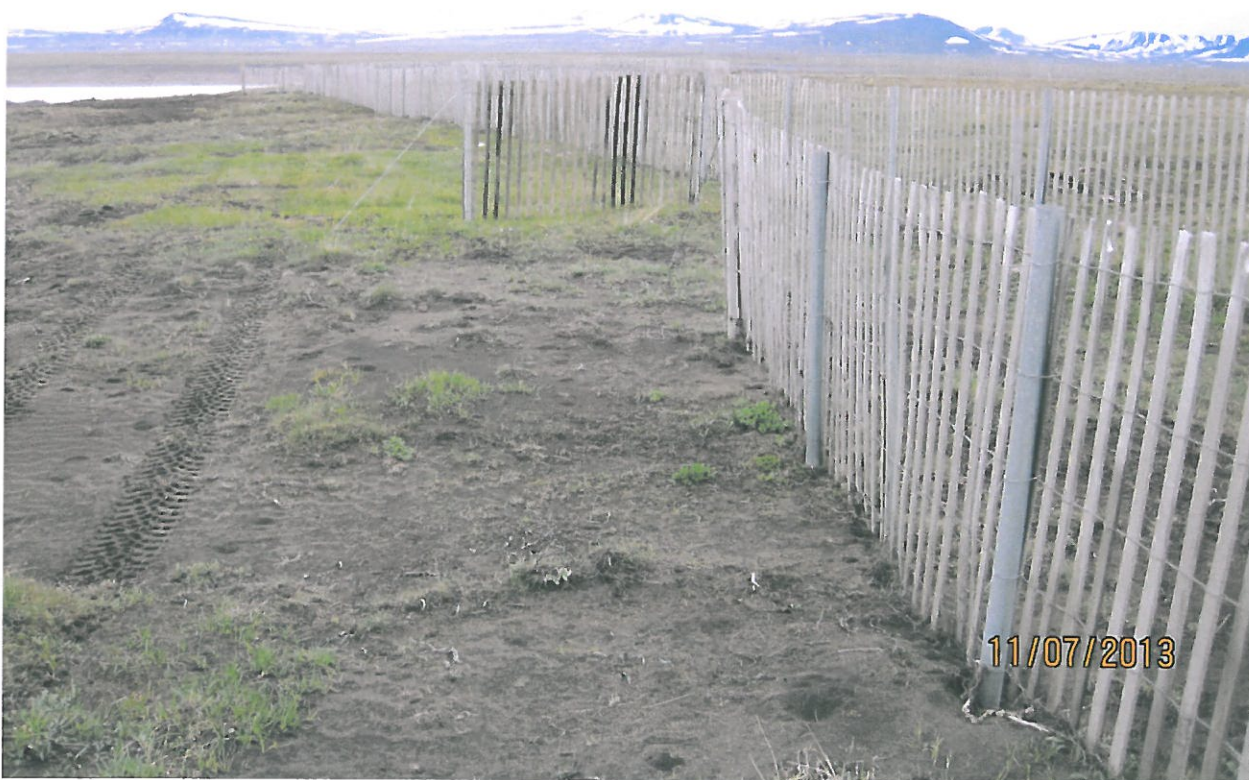
Farið var með fokgirðingum beggja megin Kringilsár. Lítið sem ekkert þurfti að lagfæra girðingarnar í Kringilsárrananum en norðan Kringilsárinnar var töluvert viðhald. Þar hafði girðingin lagst á hliðina á kafla því staurarnir í henni höfðu ekki þolað álagið og bognað niður við jörð. Til að styrkja girðinguna voru tveggja tommu galvaniseruð vatnsrör rekin niður með tveggja metra millibili og fokgirðinganetin bundin við þau. Rörin voru höfð tveggja metra löng og það fóru fimmtíu og fjögur rör í girðingarnar.

Mynd 4. Fokgirðing styrkt með rorum

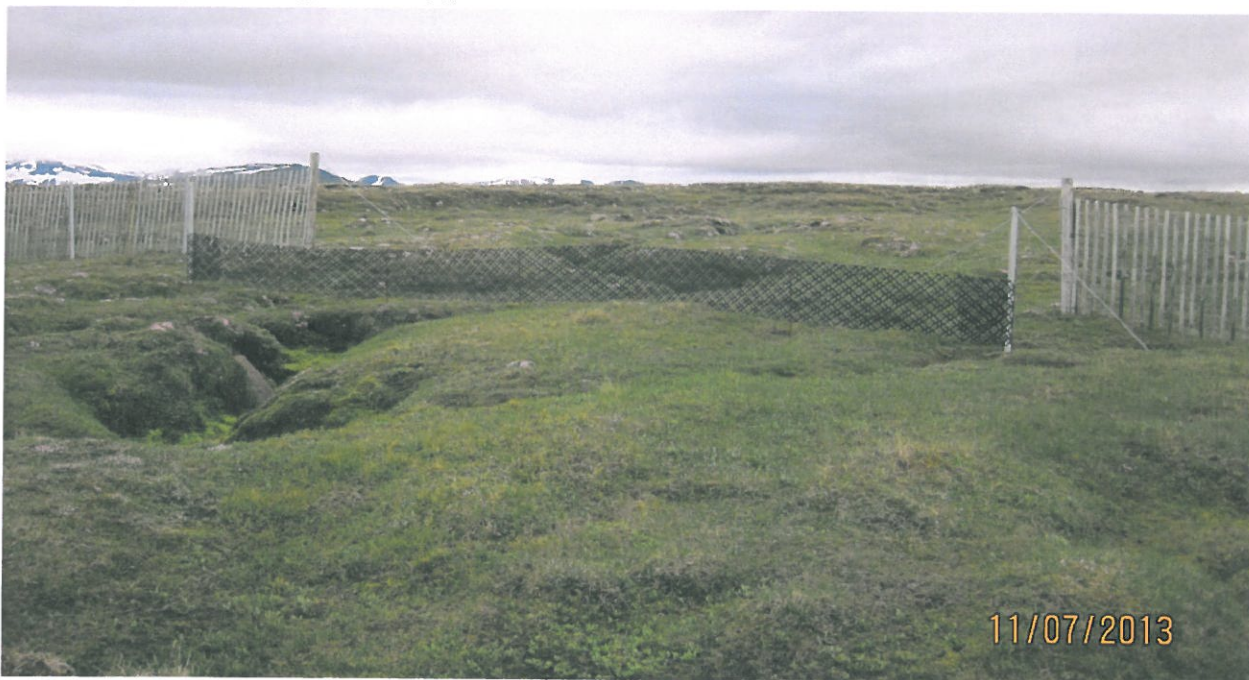
Mynd 5. Plastgirðing í skarði á milli eldri fokgirðinga

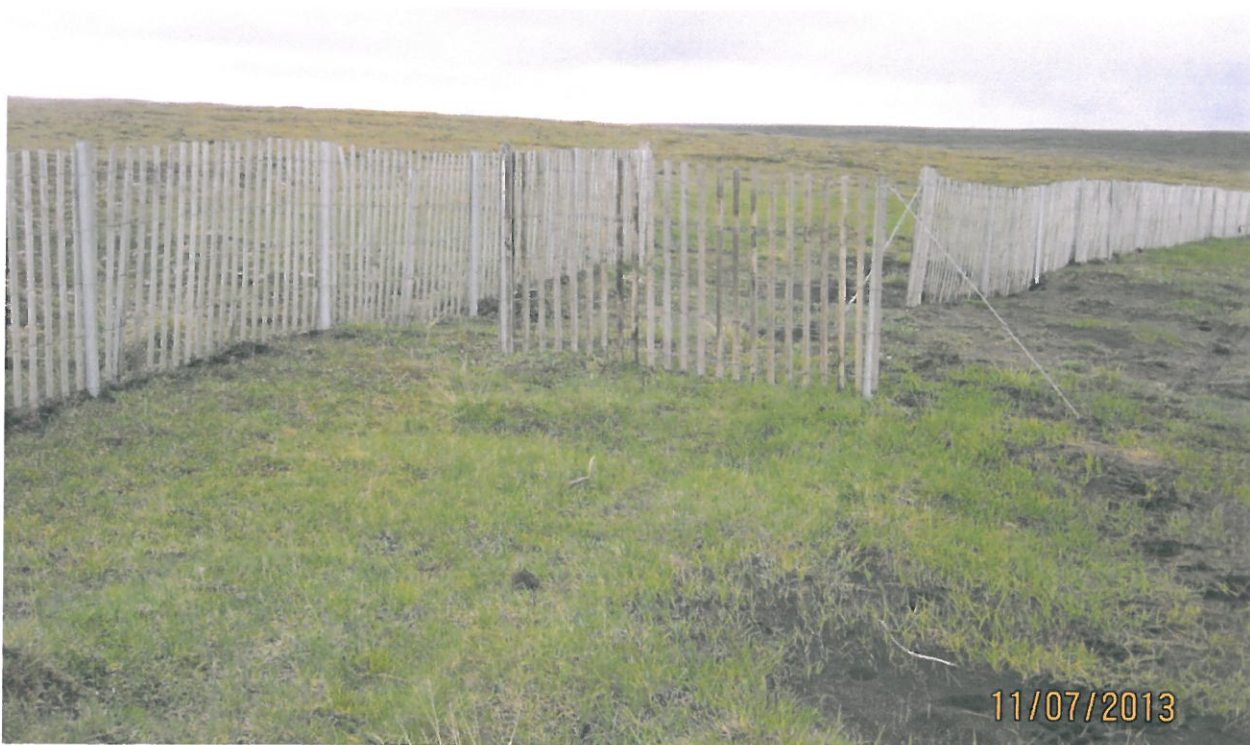
Mynd 6. Trérimlagirðing í skarði á milli eldri fokgirðinga
