Greinargerð um framvindu rannsókna á
málmtæringu við Kröfluvirkjun

Greinargerð SP-ÁE-VS-GE-1977

1977.04.04.

Investigation of corrosion and proposal for corrosion monitoring
in the geothermal power-station at Krafla. Ref.: B 4228.

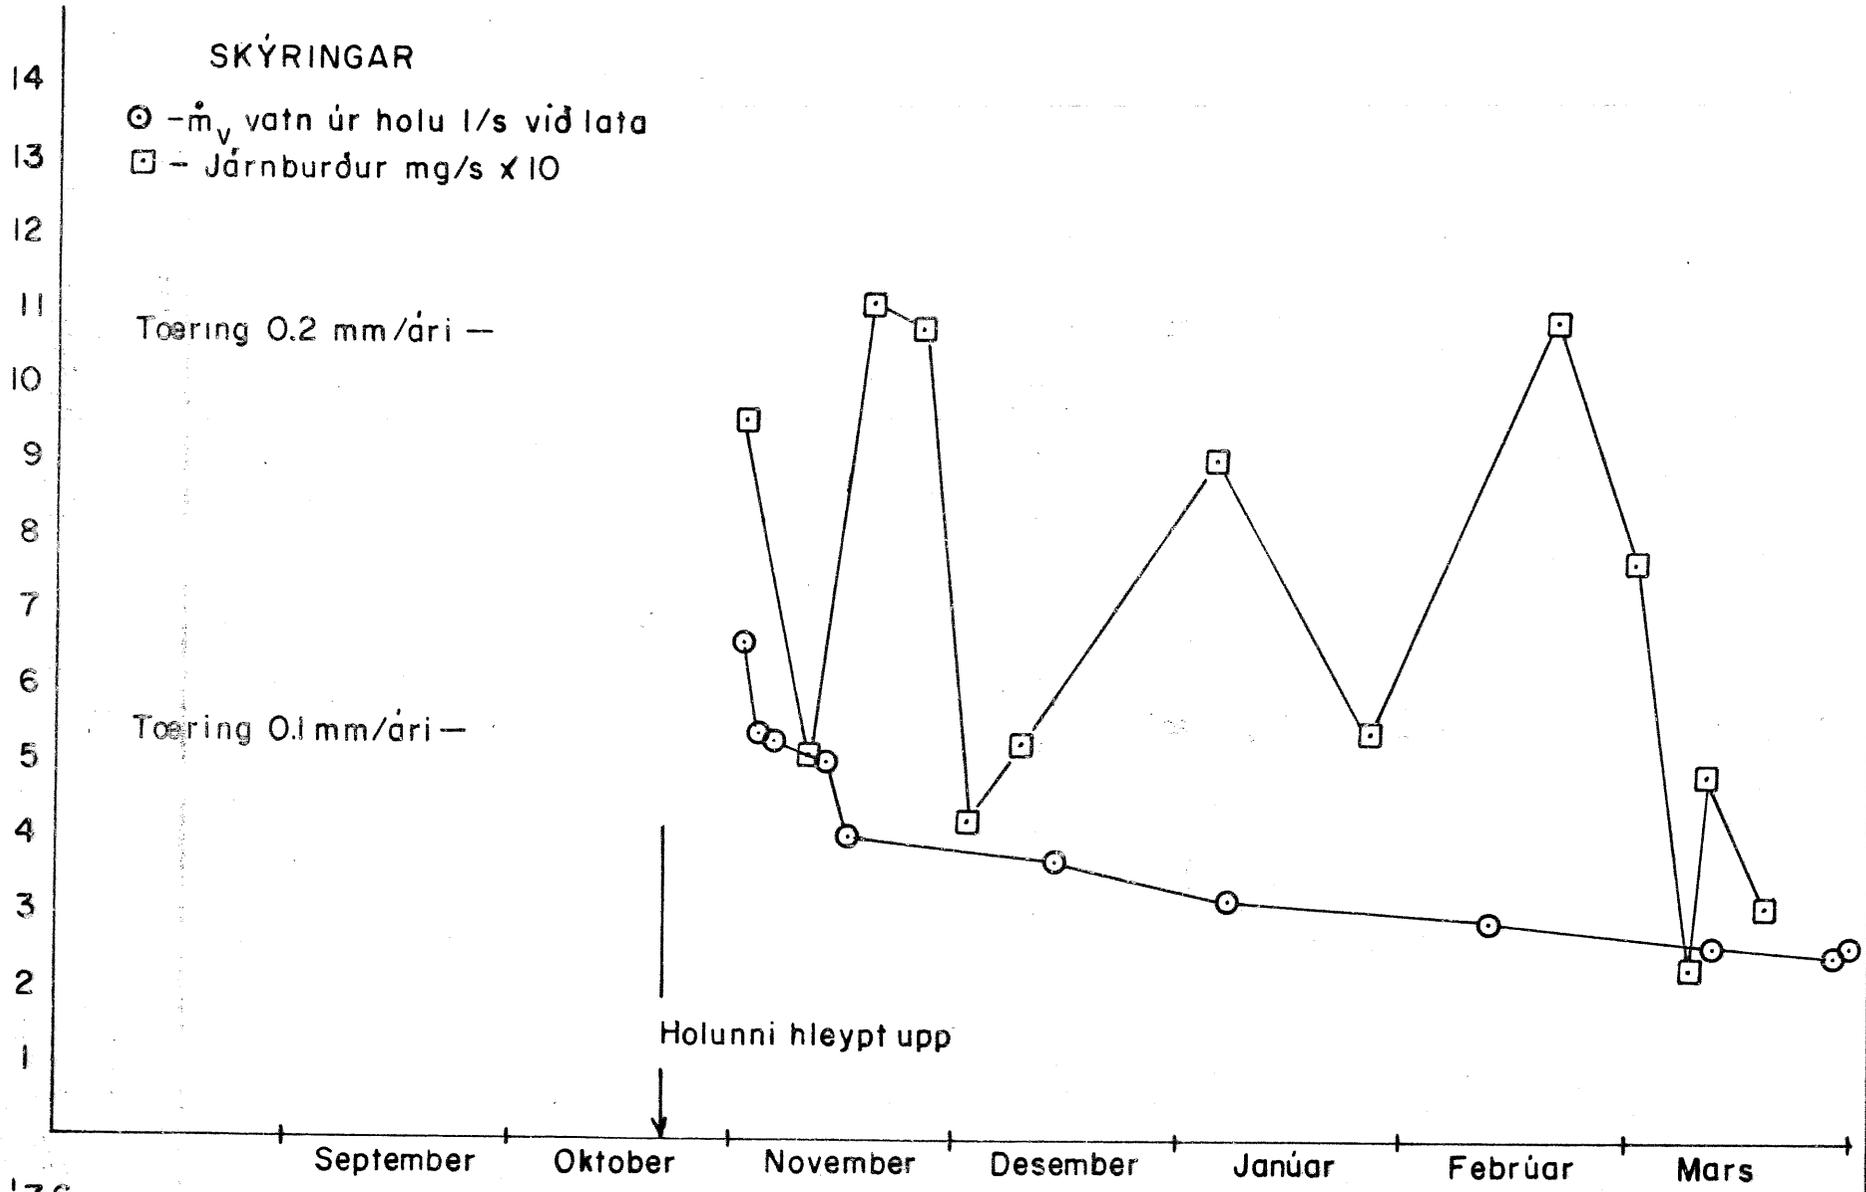
Hold 7. Kröflu - járnburður

Á myndum 1, 2 og 3 er sýndur járnburður mældur í milligrömmum á sekúndu úr holum 6, 7 og 10. Einnig er sýnt, hvernig vatnsmagn úr holunum hefur breyst frá því þær tóku að blása. Þessi breyting hefur orðið samfara minnkun á aflu, og breytingu á efnasamsetningu vatns og gufu úr holunum. Til samanburðar er sýnt á myndunum hvað járnburðurinn samsvarar í tæringarhraða á ári. Er þá miðað við að stálið tærist jafnt í allri holunni. Líklegra er þó, að fðóringarnar tærist mest neðst, enda verður breyting á járnburði helst skýrð út frá því hvaða vatnskerfi er virkt. Í athugun er að kanna hvort og þá hvar í fðóringunni tæringin er, með því að setja geislavirkan járnhólk í eina holuna (sjá bls. 5 í hjál. skýrslu Korrosionscentralen)
