VÖKTUN Á ÁGANGI
FERÐAMANNA Á 7 SVÆÐUM
Á AUSTURLANDI SUMARIÐ
2020

NA-200202
Neskaupstaður
Nóvember 2020

Hér er lýst úttekt á svæðunum sjö á Austurlandi sumarið 2020. Samkvæmt rammasamningi sem NÍ og NA gerðu með sér er kveðið á um að lokaskýrslu sé skilað fyrir 1. nóvember ár hvert til NÍ sem gefur yfirlit um framkvæmd og árangur ársins.

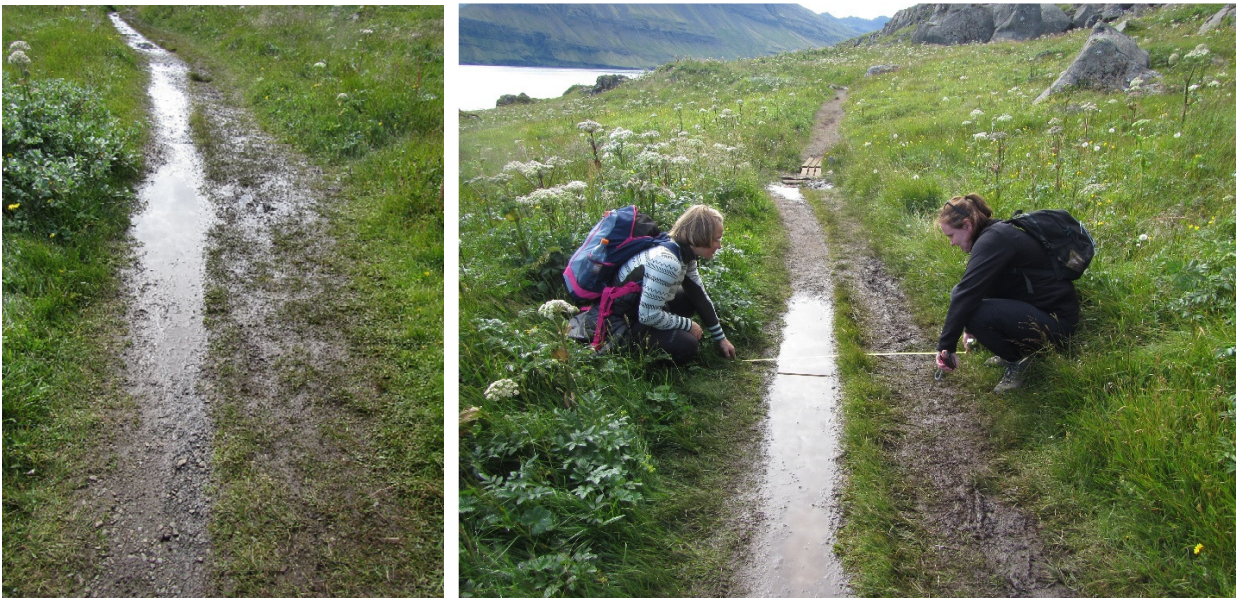
Bleyta og drulla víða á stíg, sérstaklega eftir rigningar, er áhyggjuefni. Bleytan leiðir til ágangs utan stíga og myndun hliðarstíga (2. mynd).

2. mynd. Bleyta á stíg veldur troðningi utan hans (t.v.) sem er orðioð að hliðarstíg (t.h.).

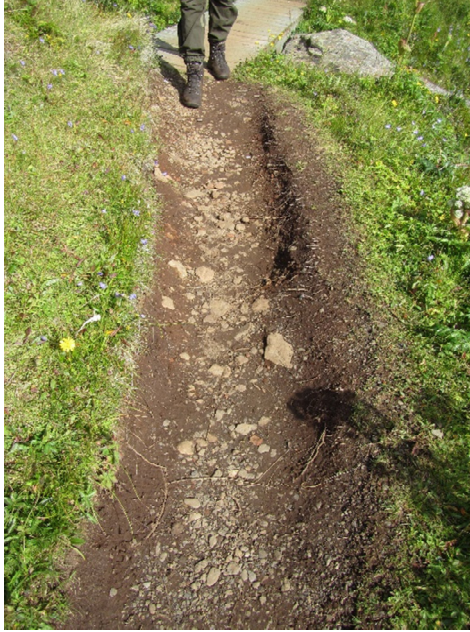
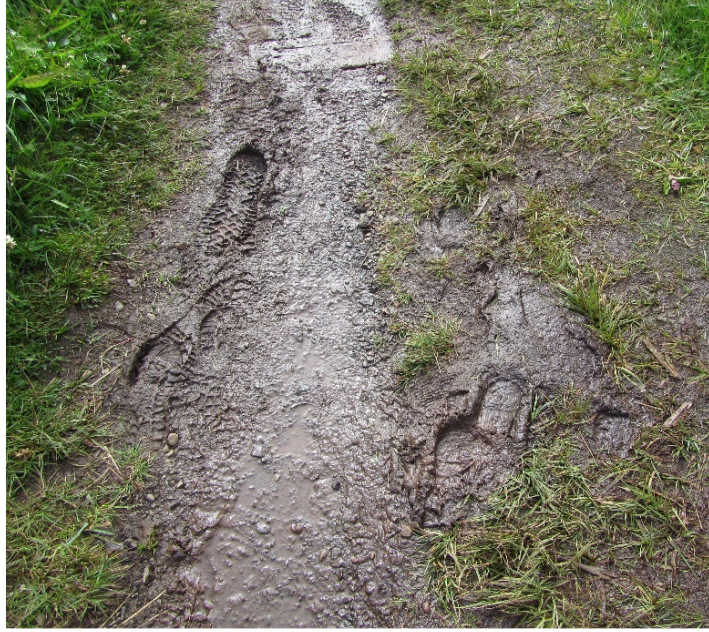
Möl var að mestu horfin úr mestöllum göngustígnum og óvarin moldin í stígnum veldur hröðu rofi þannig að stígurinn grefst dýpra og dýpra með ári hverju (3. mynd). Auk þess verður moldin að drullu í rigningum sem er sleip og víða svo djúp að skiljanlega forðast flestir hana og ganga utan stígs (3. mynd).

3. mynd. Óvarin mold í göngustíg rofnar burt svo stígurinn dýpkar og er víða orðinn nokkuð djúpur (sbr. mynd t.v.). Á blautari svæðum er drullan víða djúp og ágangur út til hliða stígsins veldur sístækkandi raski.

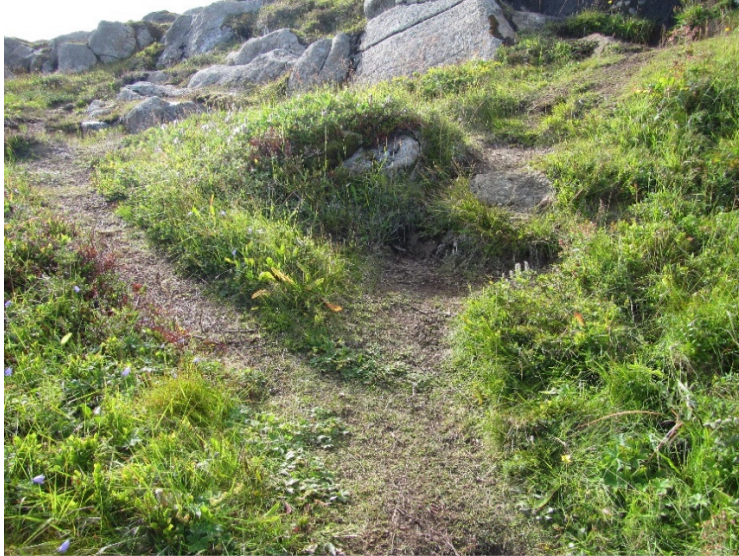
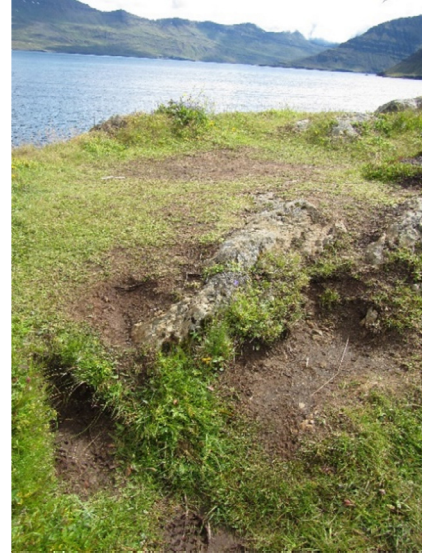
Svæðið við útsýnisskífuna er undir miklu álagi og undirlagið þar er ekki í stakk búið til að takast á við það. Þar sem moldin er óvarin hafa myndast holur sem dýpka með tímanum. Þarna þarf að byggja pall eða í það minnsta að hylja jarðveginn með mól (þó það væri líklega bara tímabundin lausn) eða leita annara lausna. Frá útsýnisskífunni liggur hentistígur niður að göngustígnum sem greinist í nokkra stíga (4. mynd). Þeir eru það vinsælir að líklega er nauðsynlegt að leyfa umferð þarna og gera úr einum þeirra alvöru stíg og loka hinum. Tilraun hefur verið gerð til þess að loka a.m.k. einum þeirra neðan frá, en það þarf að loka honum ofan frá líka svo slíkt virki. Auk þess eru svæði/klettur rétt utan við pallana í votlendinu vinsælir áningarstaður þar sem fólk gengur utan stígs og í átt að brúninni til að virða fyrir sér útsýnið. Á þessum stað hefur ferðafólk meira að segja tjaldað. Þarna eru margir hentistígar og grasið svo troðið að stór sár hafa myndast í gróðurhuluna hér og þar (4. mynd). Óþarfi að leyfa alla þessa stíga, frekar að velja einn eða tvo og gera þá sýnilega. Eitthvað þarf að viðhafast á þessu svæði til að vernda bæði gróður og fólk, t.d. með því að byggja útsýnispall.

4. mynd. Hentistígar sem liggja niður frá útsýnisskífu (t.v.) og álagssvæði við útsýnisstað sem hefur versnað talsvert á síðustu árum (t.h.).

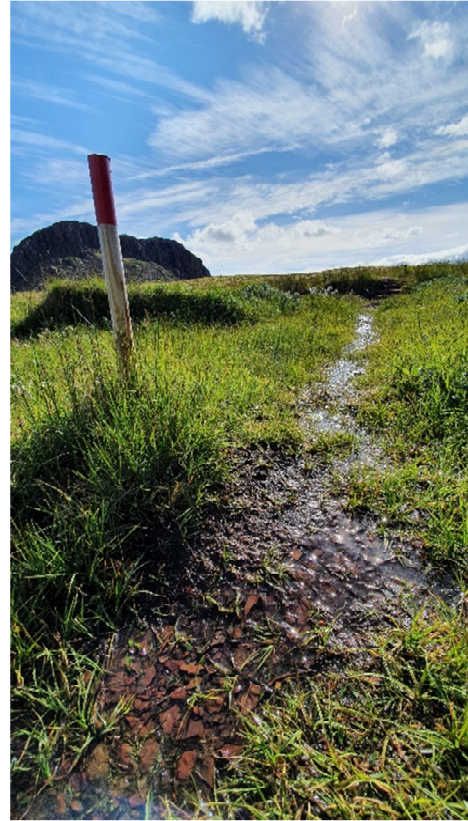
7. mynd. Stígur í blautu landi farin að traðkast niður og út til hliða

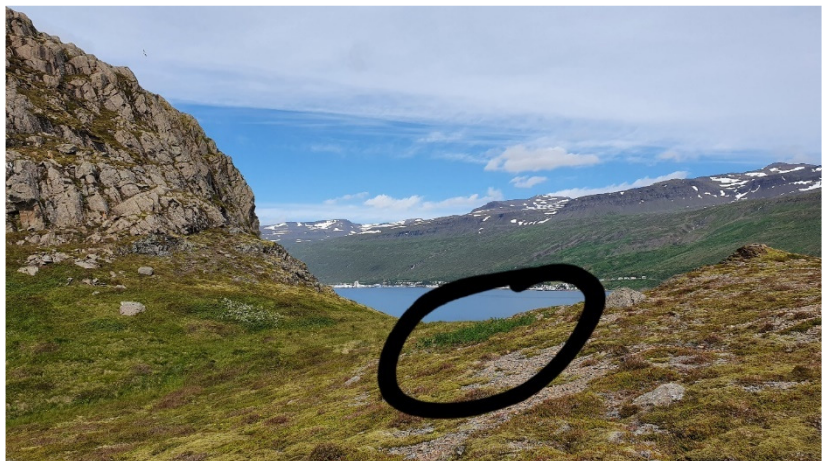
Augljós ummerki voru eftir slátt á lúpínu, einkum á neginu norðanverðu, frá Skeleyri að Baulhúsum og er það fagnaðarefni. Það þarf þó að fylgja þessu verki betur eftir þar sem einstaka plöntur sleppa undan slætti. Utar eru á nokkrum stöðum brúskar og stakar plöntur sem mikilvægt er að eyða sem fyrst. Þær er t.d. að finna bæði utan við og norðan við Ytri- Hólmaborg og upp í klettum vestan til í Ytri-Hólmaborg (sjá 5. og 8. mynd).

8. mynd. Lúpínubrúskar utan við Ytri-Hólmaborg, ekki langt frá vörðunni.

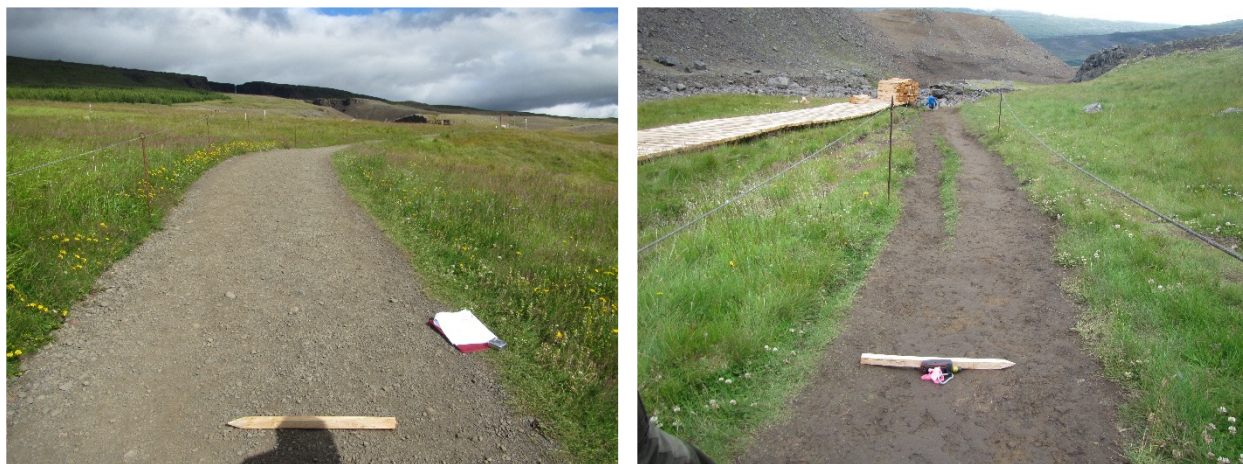
10. mynd. Stígurinn upp að Hengifossi var í góðu ástandi neðarlega (t.v.) og ofar þar sem ástandið var verra var verið að leggja palla þegar úttekt fór fram (t.h.).

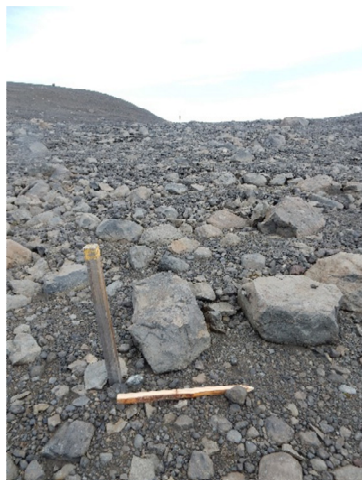
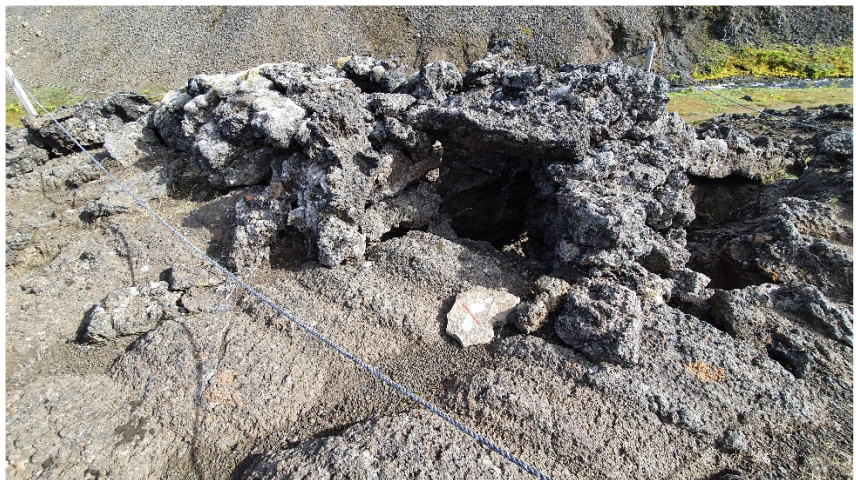
12. mynd. Gönguleiðin um Kreppuþróng liggur vel merkt um eyðimel, en er vart greinileg í landinu (t.v.). Við rústirnar eru víða gerðar tilraunir til að hvetja fólk til að halda sig á stígum og ekki ganga á minjum (t.h.).

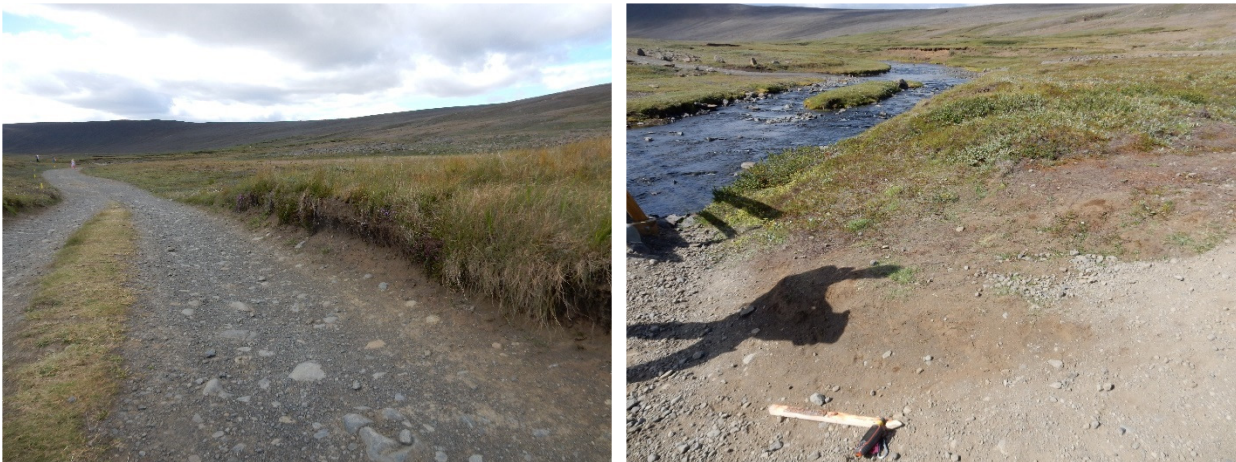
Heilt yfir var ástand gönguleiðar nokkuð gott inn að gangnamannakofanum, en afleitt þaðan og niður að lauginni. Búið er að banna akstur inn að gamla bæ þar sem fyrir var sæmilegt bílastæði. Nú leggja menn sunnan við ána og fara á göngubrú yfir. Göngubrúin var heldur löskuð, en svo virðist sem hún hafi látið undan snjóþunga, en síðan verið löguð að einhverju leyti. Gönguleiðin frá nýja bílastæði að gamla bænum hefur verið malaborin, enda gamall vegur. Hún er vel breið fyrir hóp að ganga saman og lítur nokkuð vel út alveg þar til komið er að gamla bænum. Þó eru brúnir stígsins þar víða nokkuð háar og moldin í sárunum berskjölduð gegn rofi (15. mynd). Einnig er augljóst að hafa ber í huga lögmálið um minnsta átak (e. Principle of least effort) þegar göngustígar eru lagðir. Fólki líkar greinilega illa að ganga í 90 gráðu horni og styttr sér gjarnan leið þar sem svo er háttað, t.d. við göngubrúna (15. mynd) og svo aðeins ofar á þeim stíg þar sem hann tekur um 90 gráðu beygju.

15. mynd. Nokkuð há rofabörð eru víða meðfram gönguleiðinni að Laugarvallalaug, áður en komið er að gamla bílastæðinu (t.v.). The law of least effort (t.h.). Fólki hættir til að styttr sér leið og því eru stígar með 90 gráðu beygjum oft ekki nýttir sem skyldi. Þessi mynd er tekin við brúna. Sjá má glytta í malarborinn og góða stíg neðst og til hægri á myndinni, en fólk virðist samt sem áður velja sér að labba yfir mólendið.

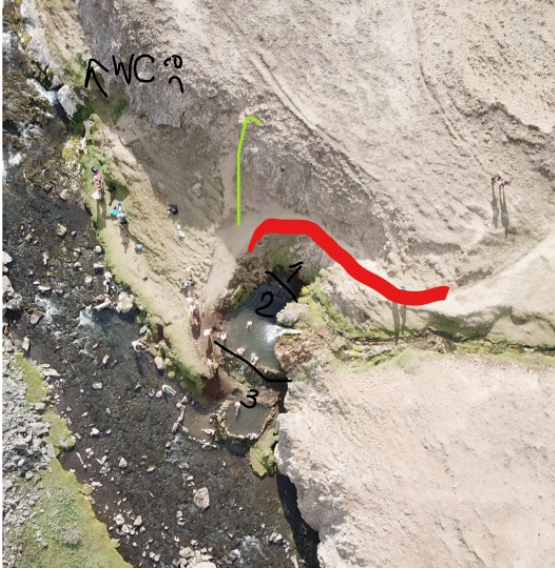
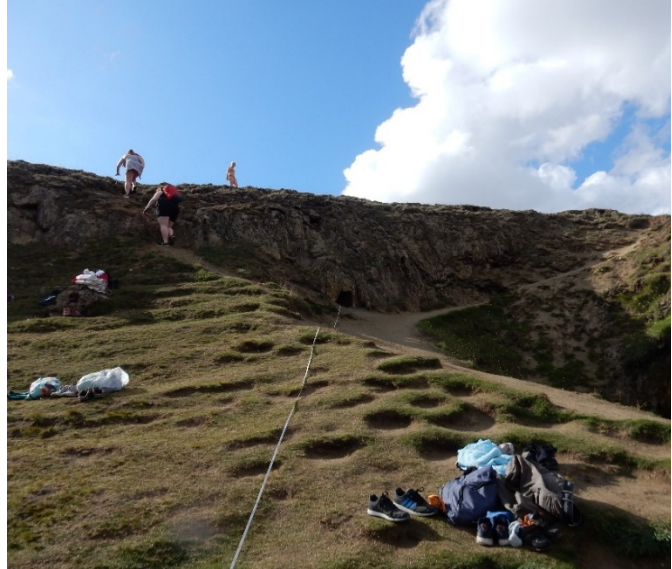
Á stutta kaflanum frá gangnamannakofanum og niður að lauginni var ástand stíga heldur bágborið. Svæðið þolir ekki þann fjölda sem sækir laugarnar (þennan dag voru yfir 100 manns á fimm klst.). Boðið er upp á frumstæða aðstöðu til að skipta um föt með skjólveggjum uppi á gamla túninu ofan við laugarnar og er það virðingarvert. Fæstir nýta sér þó þá aðstöðu, enda ekki spennandi fyrir spéhrædda að þurfa að tipla fáklæddir niður að laugunum. Stígurinn frá búningsvæði uppi á túni og niður að laugum er hreint út sagt afleitur og eiginlega varla fær. Fólk í strigaskóm átti í erfiðleikum með að fóta sig, þó var mjög þurrt þennan dag. Ekkert efni var í stígnum og hann er mjög brattur. Margir brugðu á það ráð að klifra aðrar leiðir upp klettana þar sem þeim þótti erfitt að fara stíginn (16. mynd). Þá er of langt í klósettaðstöðuna frá laugunum og greinilegt að margir fara aðeins í suður í hvarf meðfram klettum og ánni og gera þarfir sínar þar. Mikið var af klósettpappír og ógeði þar (16. mynd).

16. mynd. Rauða línan á loftmyndinni t.v. sýnir svæðið þar sem færðin á stígnum er hvað verst, á leið af efra svæði niður að laugum. Þarna er mjög hált, lítið efni í stíg og erfitt að fóta sig. Græn lína sýnir leið sem sumir reyna að fara til baka til að forðast að fara erfiðan stíginn (sjá ljósmynd t.h. þar sem fólk velur frekar að klöngrast upp kletta en að reyna aftur við brattan og hálan stíginn). Laugarnar eru þrjár, sjá svartar línur á loftmynd t.v. Efst (1) er sú heitasta, þar geta fáir verið. Í miðlið (2) sitja flestir en kæla sig svo af og til í neðstu lauginni (3). Heiti lækurinn sem rennur frá hægri til vinstri hægra megin á myndinni fóðrar laugarnar, en aðal áin í dalnum (t.v.) kællir neðstu laugina. Þá fer fólk líka beint út í ána til að kæla sig.

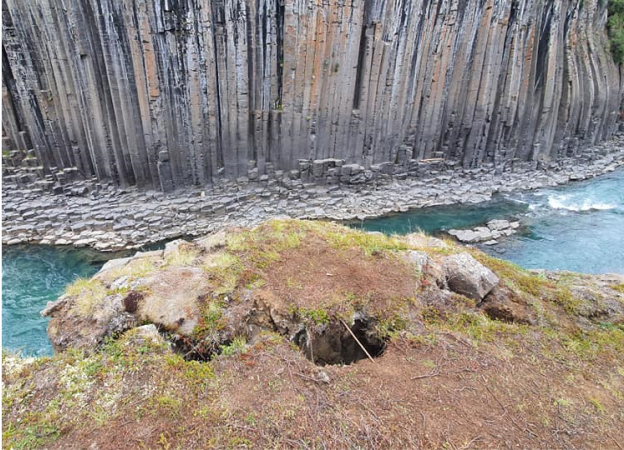
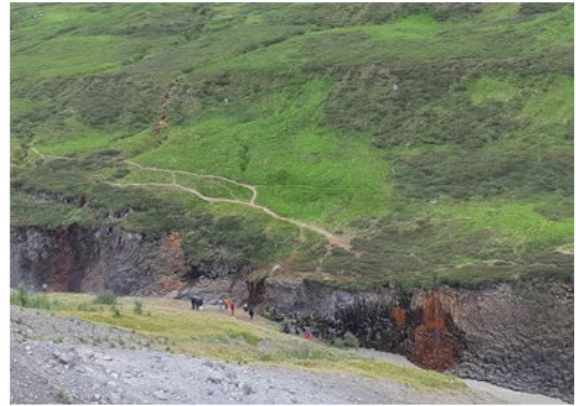
Mynd 27: Nýjir stigar sem mynduðust á landi Klaustursels yfir sumarið

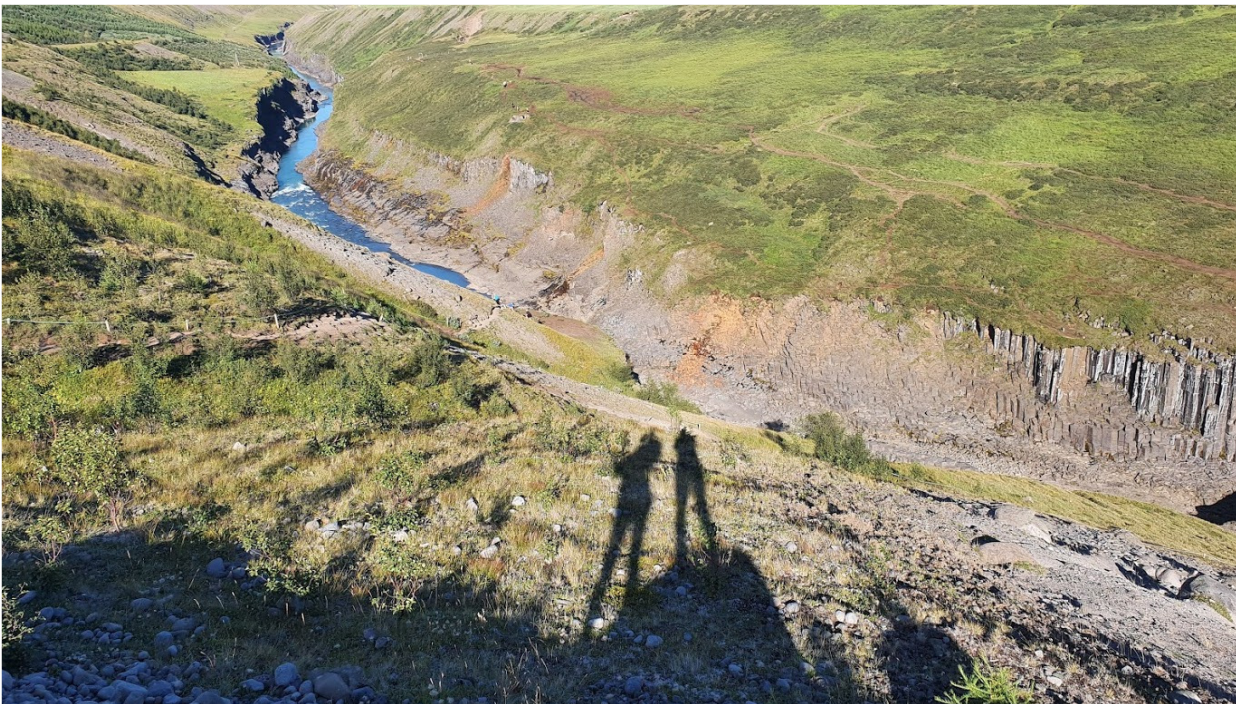
18. mynd. Skemmdir, hentistígar og hættur á gönguleiðinni Klausturselsmegin sumarið 2019 og 2020. Mynd uppi t.v.: stuðlar sem eru sprungnir frá meginbakkanum. Engu að síður er svæðið úttraðkað og augljóst að menn láta slík ummerki um ótryggt undirlag ekki á sig fá (ljósm. Harpa Grímsdóttir sumarið 2020). Mynd uppi t.v. úr skýrslu Karítasar Ísberg o.fl. v. sýnir nýja stíga sem mynduðust sumarið 2019. Neðri mynd er tekin Grundarmegin þar sem horft er yfir að svæðinu Klausturselsmegin. Skemmdir hafa aukist verulega og hentistígum fjölgað frá árinu áður, sbr. úttekt Karítasar Ísberg o.fl. Moldarflög, skemmdir og hentistígar um allt svæðið.

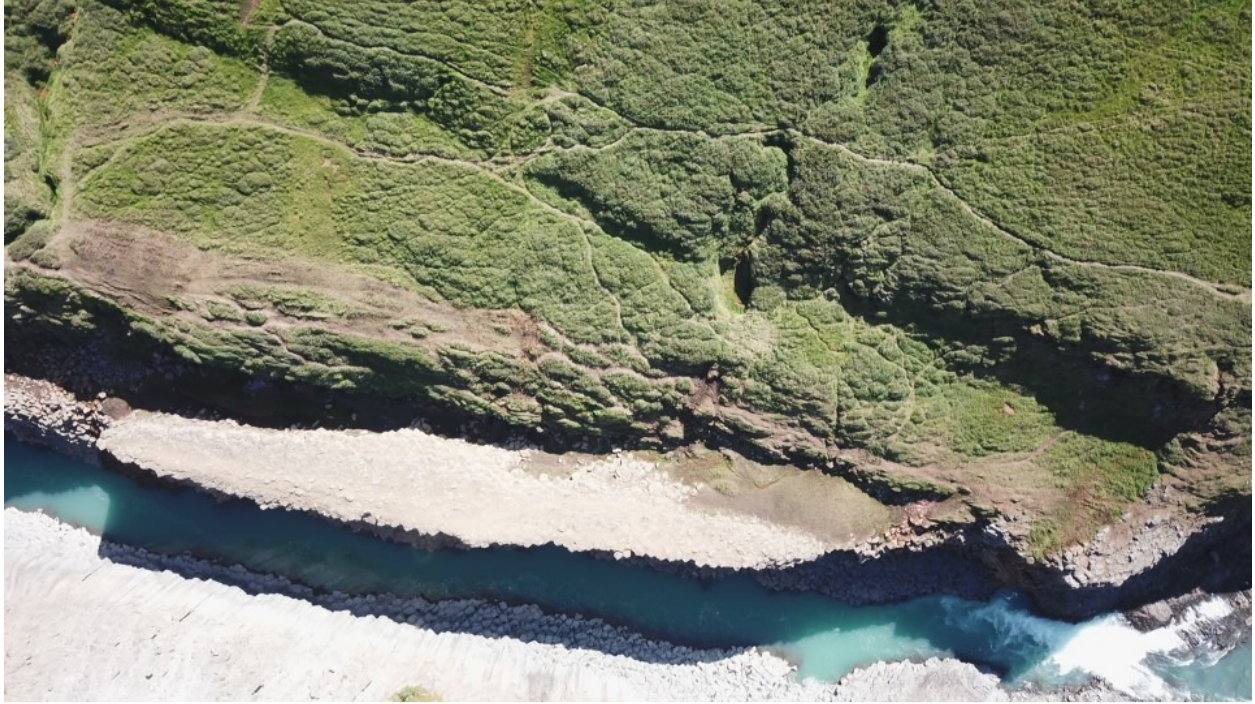
19. mynd. Loftmynd tekni með dróna sem sýnir áganginn og eyðingu gróðurhulu á gilbörnum Klausturselsmegin.

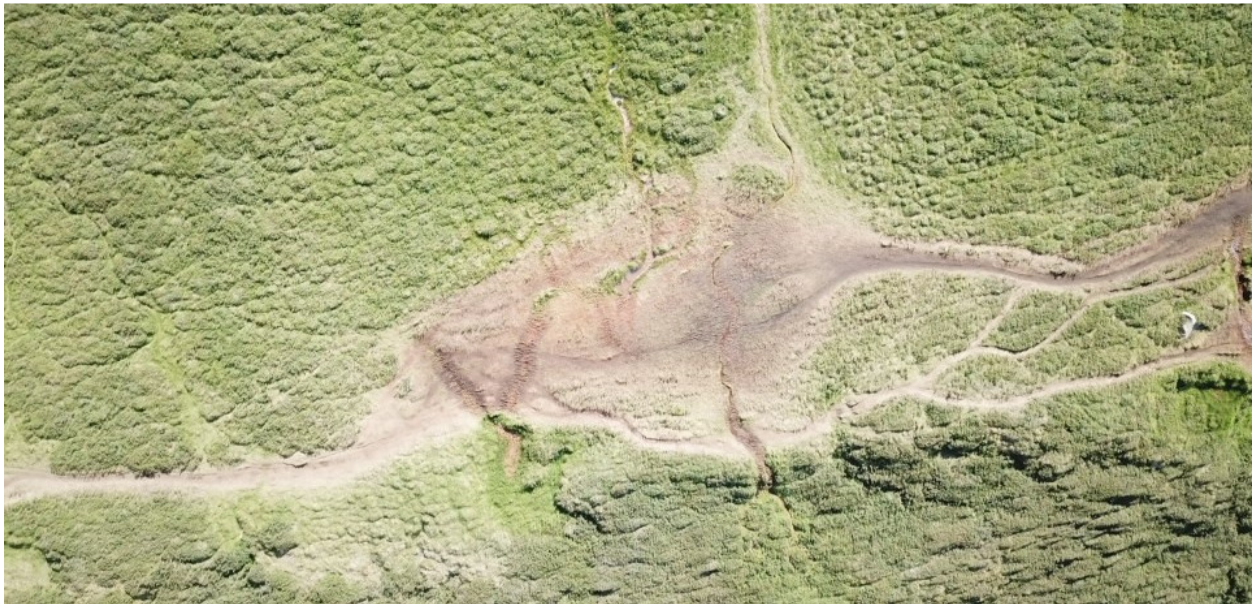
20. mynd. Víða eru stór svæði með skemmdum, einkum í blautu landi Klausturselsmegin.

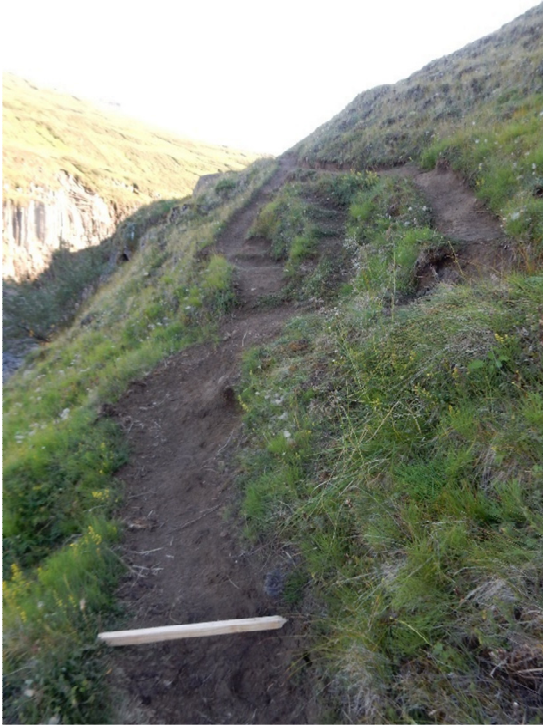
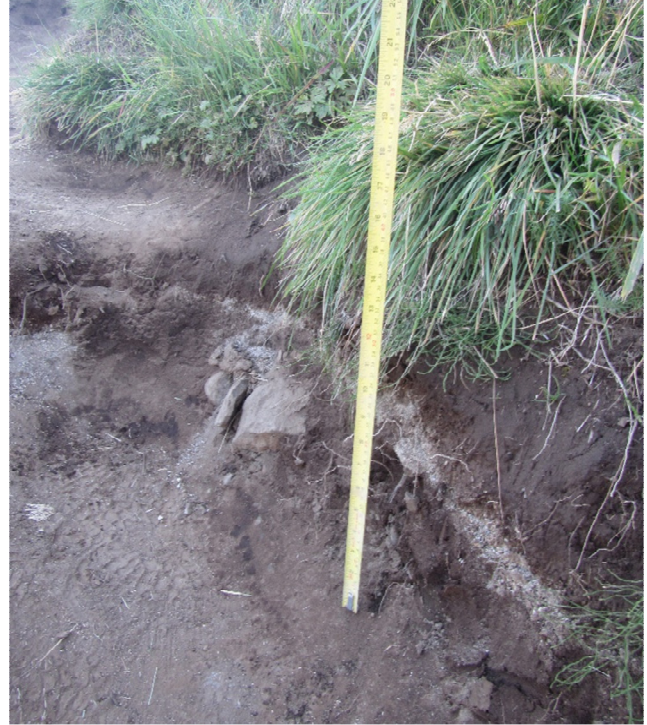
21. mynd. Grundarmegin liggur leiðin að Stuðlagili um mjög bratt land og um leið og gróðurhulan er farin verður stígurinn mjög háll sem veldur myndun hliðarstíga (t.v.). Vegna brattans rofnar jarðvegurinn líka fljótt í burtu um leið og gróðurhulan hverfur og brúnir stígsins verða fljótt mjög háar ofan við hann (t.h.).

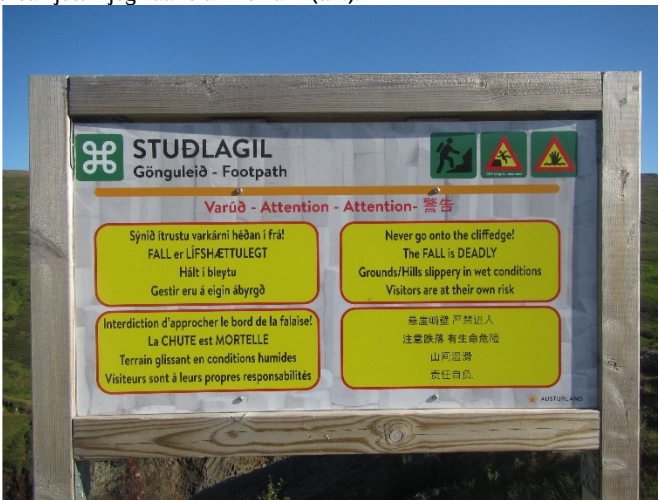
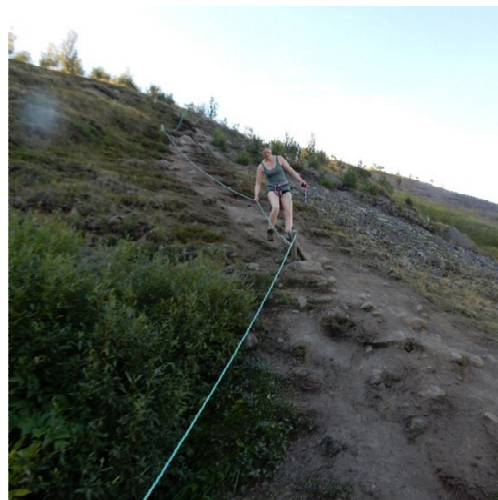
22. mynd. Aðvörunarskilti við stígin niður að Stuðlagili Grundarmegin (t.v.). Skiltið á fullan rétt á sér þar sem sums staðar er auðvelt að renna í brattanum, jafnvel í þurru (t.h.).

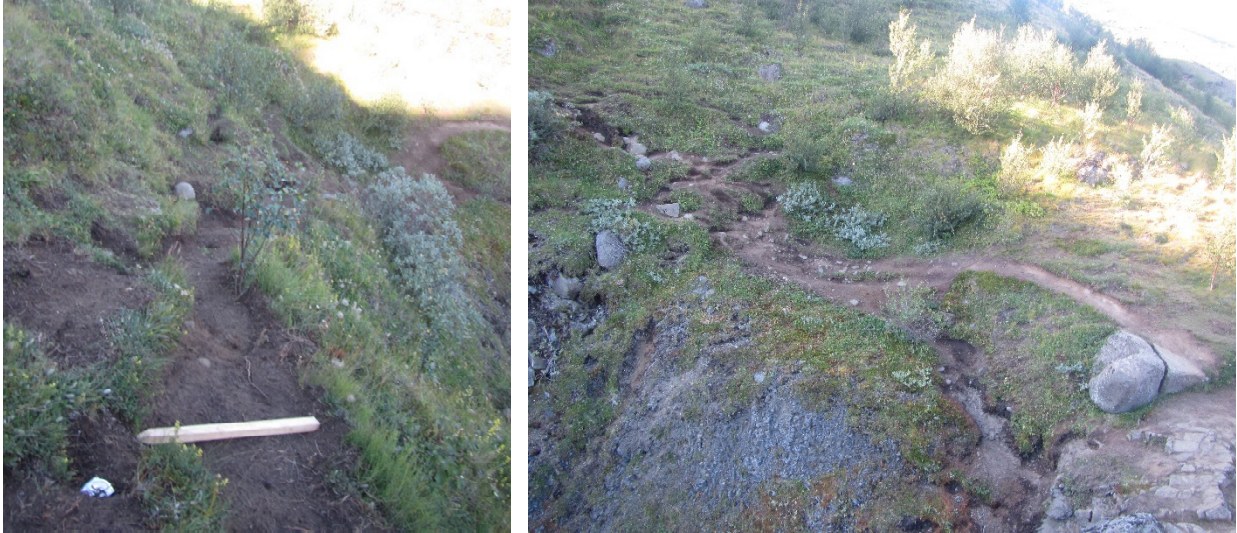
Þó stíginn niður að útsýnisstaðnum sé mikil bót á aðstæðum þá láta margir sér það ekki nægja og klöngrast niður í gilið. Til þess að komast þangað þarf að ganga meðfram snarbrattri hlið (23. mynd) og við vettvangsathugun Klausturselsmegin við Stuðlagil fylgdust starfsmenn Náttúrustofunnar með fjölskyldu eiga í stökustu vandræðum með að komast aftur til baka meðfram hliðinni að hinum eiginlega göngustíg. Þar sem sá hentistígur liggur ofan í gilið er jarðvegsrof mjög áberandi (23. mynd).

23. mynd. Hentistigur til að komast ofan í gilið liggur um brattasta landið (t.v.). Fólk fylgir ekki endilega einum stíg heldur gengur þar sem því finnst öruggast að ganga svo stígurinn greinist í nokkra hluta á þessari leið og jarðvegsrof myndar fljótt djúp sár í svo bröttu landi (t.h.).

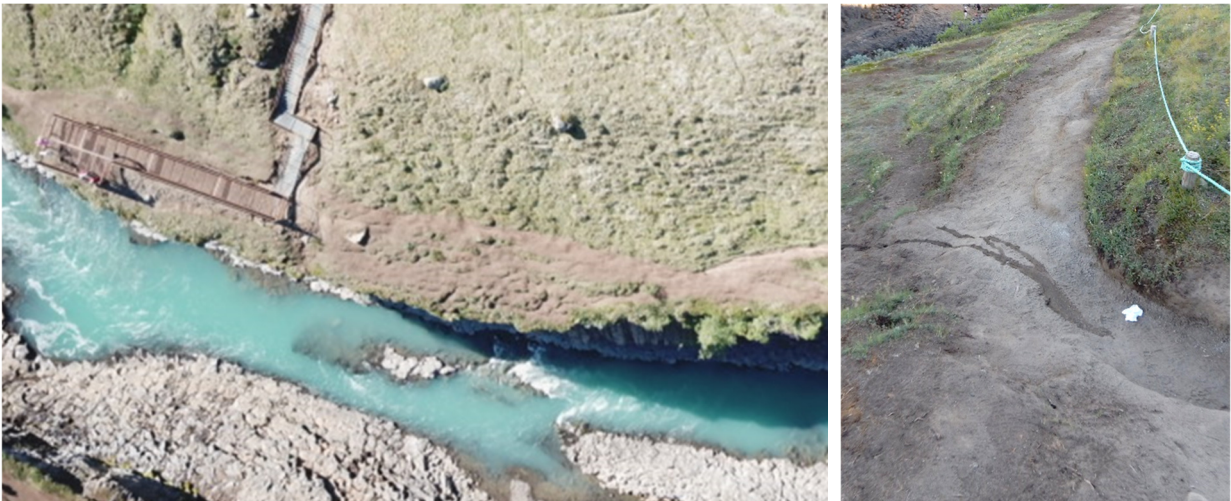
Einnig má geta þess að staðir þaðan sem hægt var að sjá ofan í gilið voru allir úttraðkaðir, alveg út á ystu brún, jafnvel þó vel væri hægt að sjá ofan í gilið frá útsýnispallinum (24. mynd). Að lokum skal tekið fram að Stuðlagil er langt frá næsta fjölbýli og því brýnt að hafa vel merkta og aðgengilega salernisaðstöðu. Víða voru ummerki þess að fólk hafði gert þarfir sínar í nágrenni göngustígs og jafnvel á göngustígnum sjálfum (24. mynd).

24. mynd. Gróðurskemmdir við brún Stuðlagils (t.v.) og ummerki eftir „salernisferð“ ferðamanns á miðjum göngustígnum (t.h.).

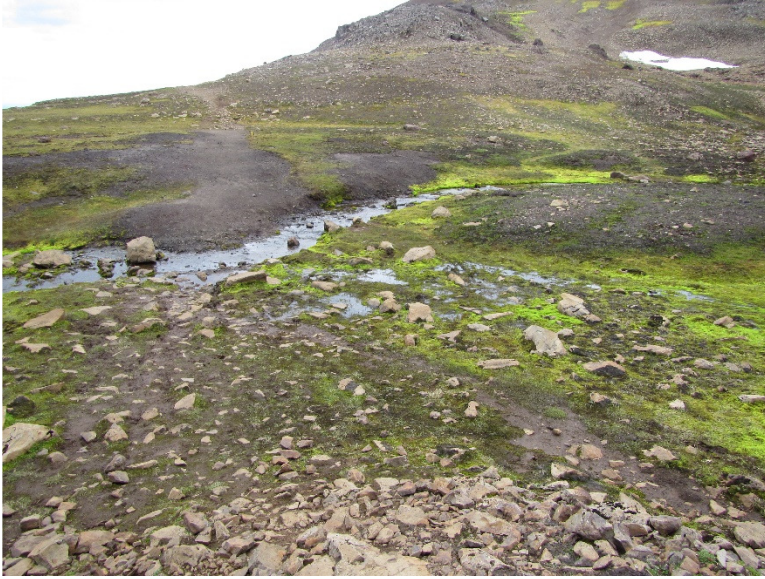
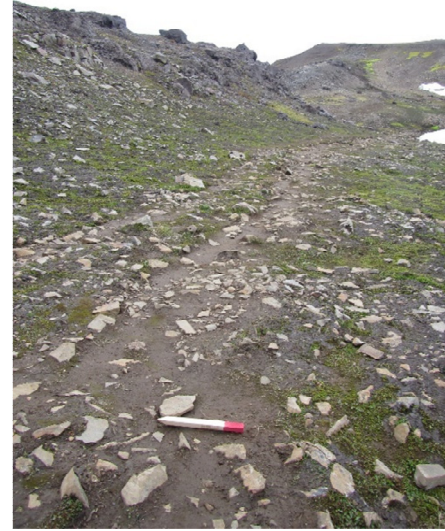
28. mynd. Skemmdir í og við stíg þar sem land er blautt og gróður viðkvæmur.

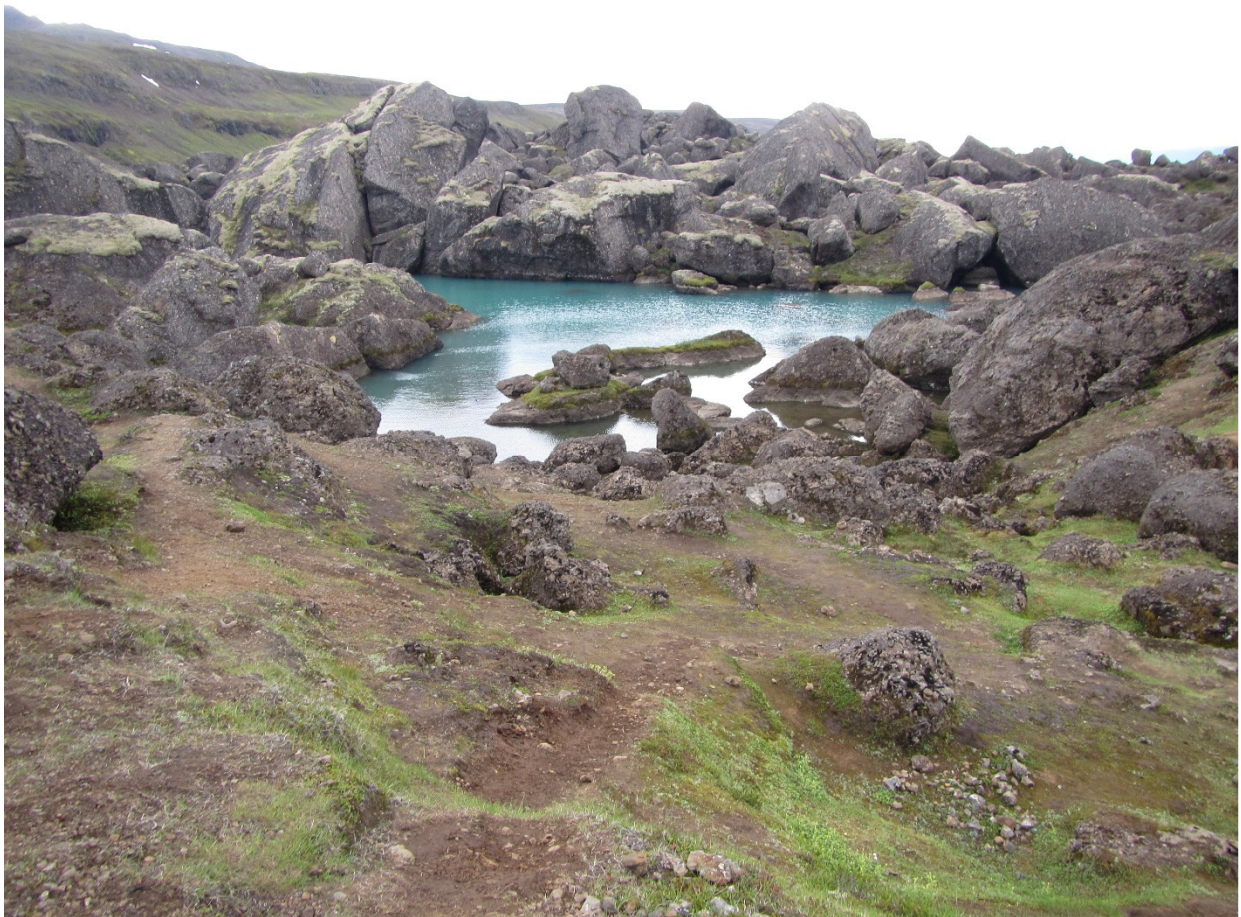
29. mynd. Traðk og hentistígar við Stóruð.

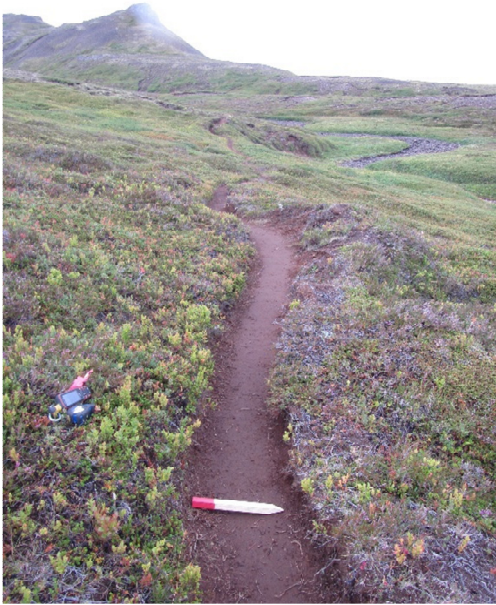
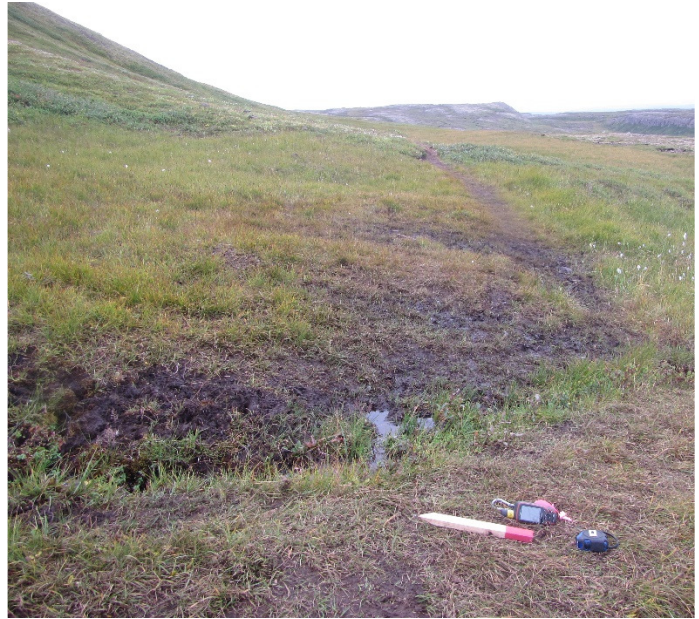
30. mynd. Stígurinn Héraðsmegin risti víða djúpt (t.v.) og skemmdir náðu talsvert út fyrir stíginn í blautu landi (t.h.).
