VÖKTUN Á ÁGANGI FERÐAMANNA Á AUSTURLANDI SUMARIÐ 2021

NA-210221
Desember 2021

NÁTTÚRUSTOFA AUSTURLANDS

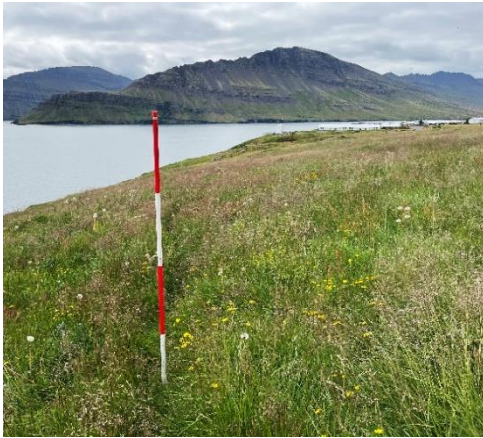
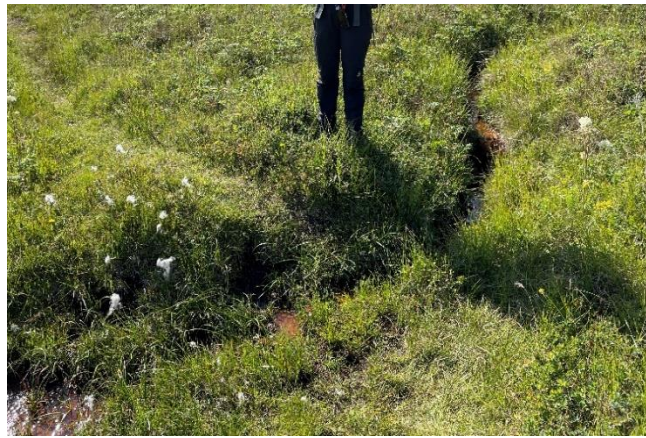
Ástand efri göngustígsins var almennt frekar gott. Þessi göngustígur er greinilega mjög fáfarinn og þar sem hann liggur í gegnum graslendi sést nánast ekki marka fyrir honum (3. mynd). Stígurinn liggur þó að mestu í gegnum mólendi og smá votlendi. Mjög lítil úrkoma var í júlí og því voru flest votlendissvæði skraufapur. Þau gætu hins vegar verið áhyggjuefni í „venjulegu“ tíðarfari og orðið til þess að drulla myndist á stígnum ef umgangur verður meiri. Þrátt fyrir eindæma þurrkatíð sumarið 2021 var samt

sem áður drulla á göngustígnum þar sem hann fór yfir lítinn læk á tveimur stöðum. Verst leit svæðið út í kringum útsýnisskífuna og lágu þar margir óþarfir hliðarstígar. Þær skemmdir voru kortlagðar ítarlega sumarið 2020.

3. mynd. T.v. sést nánast ekki marka fyrir göngustígnum þar sem hann liggur í gegnum graslendi. T.h. sjást skemmdir á göngustígnum þar sem hann fer yfir læk.

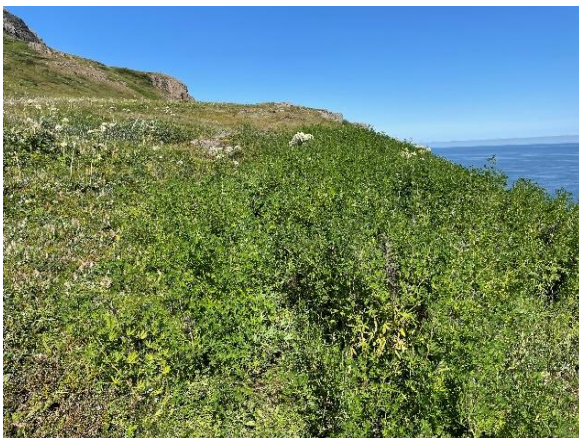
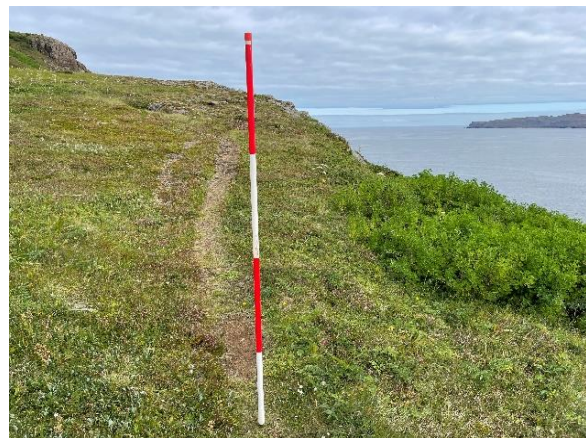
Lúpína vex á þó nokkrum stöðum í Fólkvanginum. Á tveimur stöðum liggur efri göngustígurinn í gegnum stórar lúpínubreiður og víða er mikið af lúpínu fyrir neðan göngustíginn sem skriður síðan niður klettana fyrir ofan aðalgöngustíginn (4. mynd). Töluvert af lúpínu er einnig í hliðunum fyrir ofan Fólkvanginn og finnst lúpína gjarnan á lækjarbökkunum. Stefnt er að því að kortleggja útbreiðslu lúpíunnar nánar þegar búið er að vinna myndirnar sem teknar voru með flygildi. Mikilvægt er að sporna við ágangi lúpínu innan Fólkvangsins því enn sem komið er virðist dreifing lúpínu vera viðráðanleg.

4. mynd. Göngustígurinn liggur í gegnum þetta lúpínubreiðu (t.v.) en einnig er hún víða fyrir neðan göngustíginn og skriður síðan niður klettana fyrir ofan aðalgöngustíginn (t.h.).

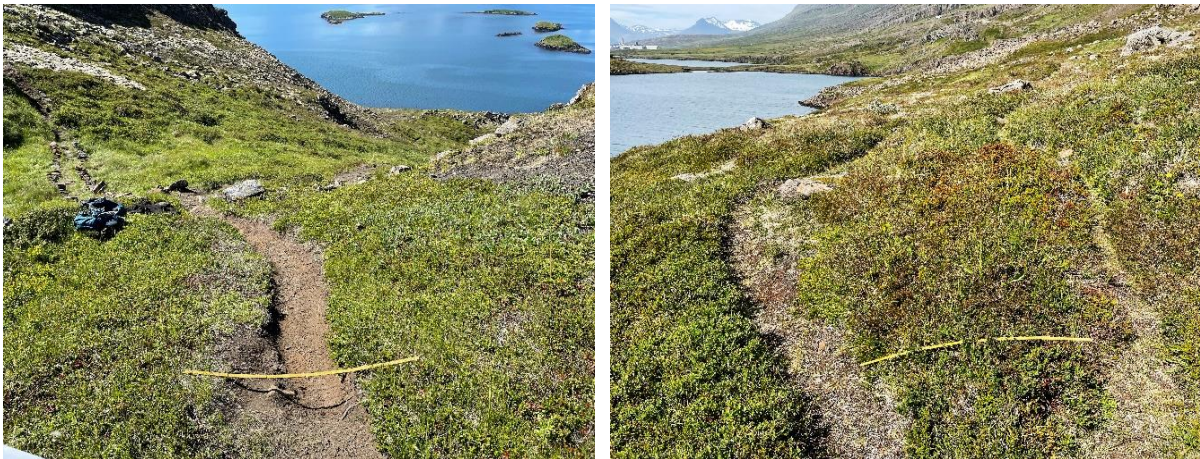
Ástandið á syðri göngustígnum var mjög misjafnt, á köflum var stígurinn finnr en á stærstum hluta var stígurinn ekki í góðu ástandi. Göngustígurinn lá að mestu í gegnum mólendi en einnig í gegnum votlend svæði. Í upphafi stígsins var töluverður bratti og þar var gróðurhula að mestu horfin og stígurinn farinn að rista djúpt (6. mynd). Á miðri leið skiptist göngustígurinn upp í tvo mjög greinilega stíga sem báðir lágu í gegnum blaut svæði. Stígarnir skiptust síðan enn frekar upp í fleiri stíga á mörgum stöðum og víða voru tveir mjög greinilegir stígar hlið við hlið. Hér var mjög erfitt að átta sig á því hver aðalstígurinn var og mikið af skemmdum skráðar. Ljóst er að ráðast þarf í einhverjar úrbætur á þessum stíg og spurning hvort stíkun á göngustígnum væri einföld lausn til að byrja með. Þegar vettvangsvinna fór fram var hópur af sjálfboðaliðum frá Umhverfisstofnun ásamt landverði að leggja nýjan göngustíg upp á Innri-Hólmaborg (6. mynd).

6. mynd. Syðri göngustígurinn er brattur í upphafi og þar er gróðurhula horfin úr stígunum. Þá sést einnig í nýja göngustíginn upp á Innri-Hólmaborg (t.v.). Víða voru langir hliðarstígar við syðri göngustíginn (t.h.).

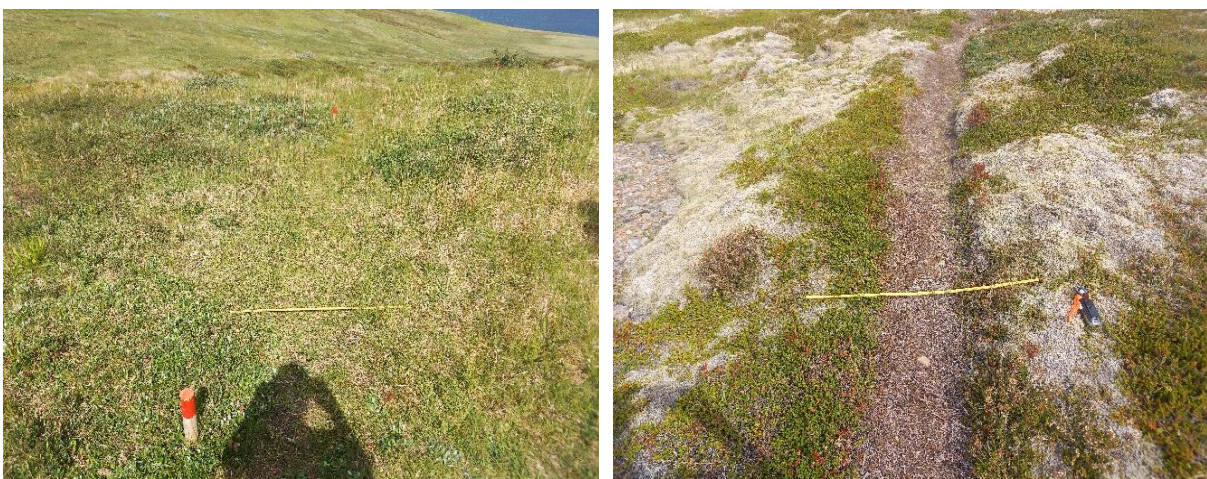
Almennt var nyrðri göngustígurinn í góðu ástandi. Þar sem göngustígurinn hefst markaði lítið fyrir stígunum en stígurinn varð greinilegri austur á gönguleiðinni (7. mynd). Að mestu lá gönguleiðin í gegnum moslendi og var algengast að skráð yfirborð stígs væri dauðar plöntuleifar (7. mynd). Engar skemmdir voru skráðar á þessari gönguleið aðrar en að skráð var niður að hér og þar væri stígurinn dýpri en 10 cm.

7. mynd. Rétt sést markaði fyrir göngustígnum þar sem hann byrjar (t.v.) en þegar austur er komið á göngustígnum verða dauðar plöntuleifar áberandi á yfirborði stígsins (t.h.).

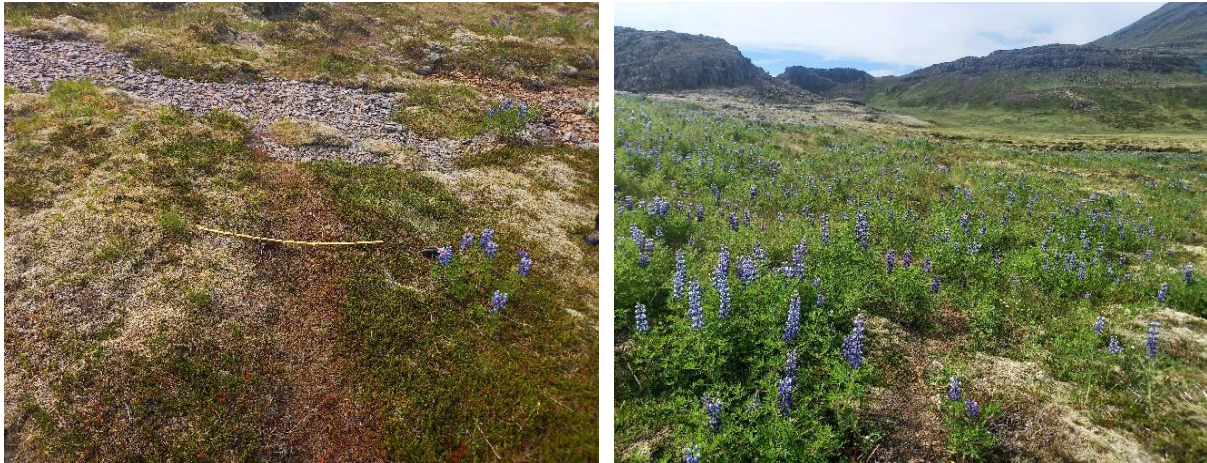
Töluvert er af lúpínu í Hólmanesi, bæði innan friðlandsins og fólkvangsins, líkt og sjá má á 4. mynd. Við nyrðri göngustíginn er lúpína mjög víða farin að breiðast út og mikið af stökum plöntum skráðar þar. Þá liggur göngustígurinn á einum stað í gegnum stóra og þétta lúpínubreiðu (8. mynd). Sumarið 2020 sáust ummerki eftir slátt á lúpínu á nesinu norðanverðu. Engin ummerki sáust um að lúpína hefði verið upprætt sumarið 2021. Mikilvægt er að fylgja þessu verki eftir og halda áfram að uppræta lúpínuna á meðan hún er enn viðráðanleg.

8. mynd. Lúpínan er víða farin að ógna nyrðri göngustígnum og eru stakar plöntur algengar við stíginn (t.v.). Göngustígurinn liggur einnig í gegnum stóra lúpínubreiðu. Á myndinni miðri sést í stiku með rauðum toppi (t.h.).

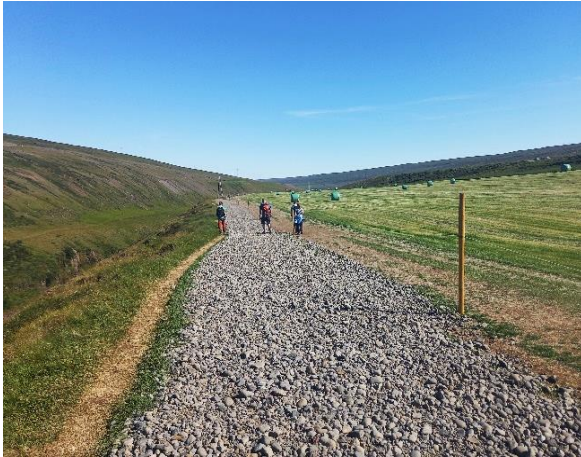
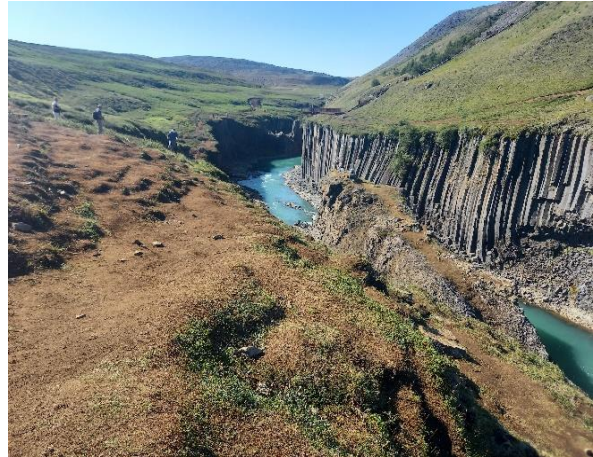
er efnið sem borið var í göngustíginn mjög gróft svo erfitt er að fóta sig á stígnum og kýs fólk frekar að ganga á túninu eða við hlið göngustígsins (10. mynd). Einungis er búið að leggja efni í hluta af göngustígnum og hefur ekkert verið gert fyrir göngustíginn síðasta spölinn við sjálft gilið. Þar eru margir stígar og stór útröðkuð svæði (10. mynd). Stígurinn er víða mjög breiður og oft eru margir slóðar sem liggja hlið við hlið. Gróðurhula var á flestum stöðum alveg horfin úr stígnum. Sumarið 2020 var með góðum vilja hægt að segja að tveir meginstígar væru á svæðinu við gilið og voru báðir stígarnir að mestu stikaðir þó þeir hafi verið illgreinanlegir frá öðrum hentistígum. Í ár var ekki með nokkru móti hægt að tala um tvo meginstíga. Fólk gengur út og suður um fjölda stíga sem hlykkjast um allt svæðið. Einstaka stíku er ennþá að sjá en þær villa oftast frekar fyrir og virðast vera fjarri þeim svæðum sem að fólk gengur á. Því væri frekar ráð að fjarlægja þessar örfáu stíkur sem eftir eru þar sem þær eru frekar ruglandi fyrir ferðamenn.

10. mynd. Klausturselsmegin í Stuðlagili. Ferðamenn kjósa heldur að ganga við hlið lagða göngustígsins þar sem erfitt er að fóta sig á rúnnaðu og grófu efninu (t.v.). Síðan hefur ekkert verið gert fyrir seinni hluta göngustígsins og eru stór svæði mikið útröðkuð (t.h.).

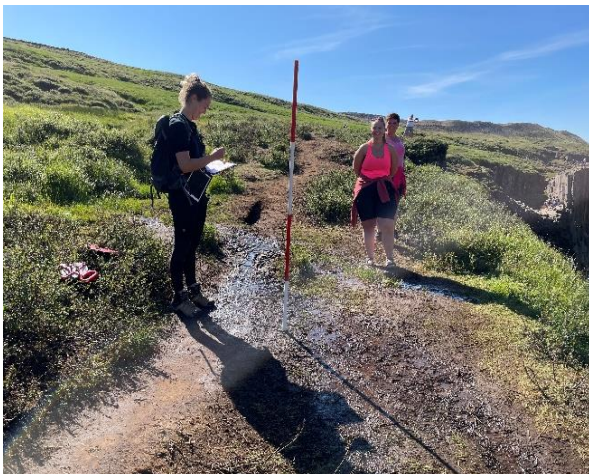
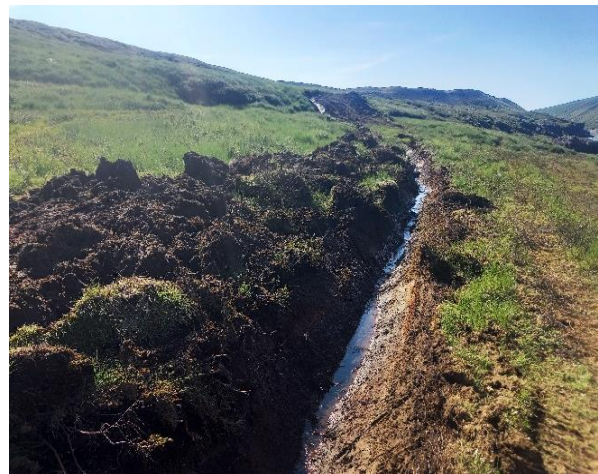
Þar sem göngustígurinn liggur í gegnum votlend svæði er mikil drulla á stígnum. Reynt hefur verið að dreina versta svæðið með stórum skurði fyrir ofan göngustíginn (11. mynd) og virðist það vera að skila einhverjum árangri, þó frágangur hafi ekki beint verið til fyrirmyndar.

11. mynd. Víða er mikil drulla á göngustígnum þar sem hann liggur í gegnum votlend svæði (t.v.) og reynt hefur verið að dreina verstu svæðin (t.h.).

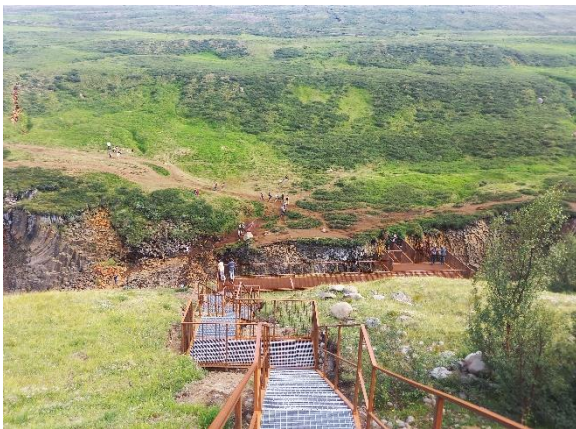
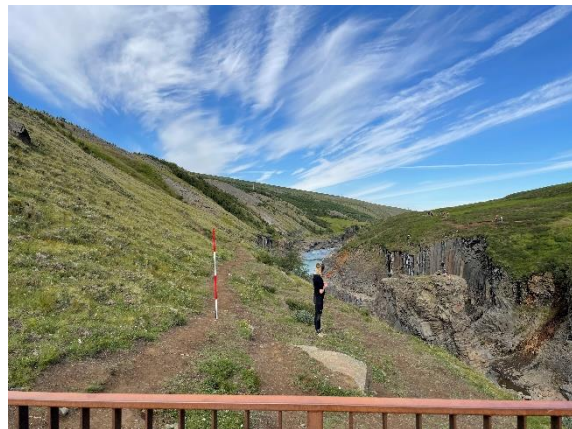
í gilið Klausturselsmegin má auðveldlega ganga upp á svokallaða Eyju. Þar var heiðagæsarhreiddur vorið 2020 en stöðugur straumur fólks sumarið 2021. Ferðamenn ganga víða alveg við gilbrúnina og virðast ekki láta það stoppa sig þó að greinilega sjáist að stuðlarnir eru sprungnir frá. Grundarmegin er búið að byggja stiga niður að útsýnisstað við gilið og loka göngustíg sem lá norðar og niður í gilið, sem betur fer. Sá göngustígur var stórhættulegur þar sem lítið sem ekkert efni var í stígunum sjálfum og snarbratt niður í gilið. Auðvitað eru alltaf einhverjir svartir sauðir sem láta sér ekki nægja að ganga einungis niður á útsýnispallinn heldur klifra yfir handriðið eða smeygja sér undir það og ganga svo áfram að stígunum sem liggur norðar (12. mynd). Við vettvangsathugun varð starfsfólk Náttúrustofunnar vitni að ferðamönnum skríða eftir gamla stígunum til að reyna að komast ofan í gilið. Jafnvel þó búið sé að strengja band sem lokar göngustígunum að ofan þarf að merkja það betur að göngustígurinn sé lokaður og eins væri ákjósanlegt að hafa einhverjar merkingar við útsýnispallinn líka. Mikið traðk er í kringum útsýnispallinn og voru skemmdir skráðar þar. Litlum birkitrjám hefur verið plantað víða í kringum útsýnispallinn en munu líklega eiga erfitt uppdráttar með áframhaldandi traðki og álagi. Ákjósanlegt væri því að vera með endurtekna myndvöktun við útsýnispallinn til að fylgjast með frekari skemmdum á gróðurfari.

12. mynd. Grundarmegin er búið að ljúka við byggingu stiga og útsýnispalls niður að giliinu (t.v.). Hinum megin við gilið má sjá hversu stórt svæði er úttraðkað Klausturselsmegin. Auðvelt er að koma sér yfir eða undir handriðið á útsýnispallinum og áfram að gamla stígunum sem liggur norðar (t.h.).

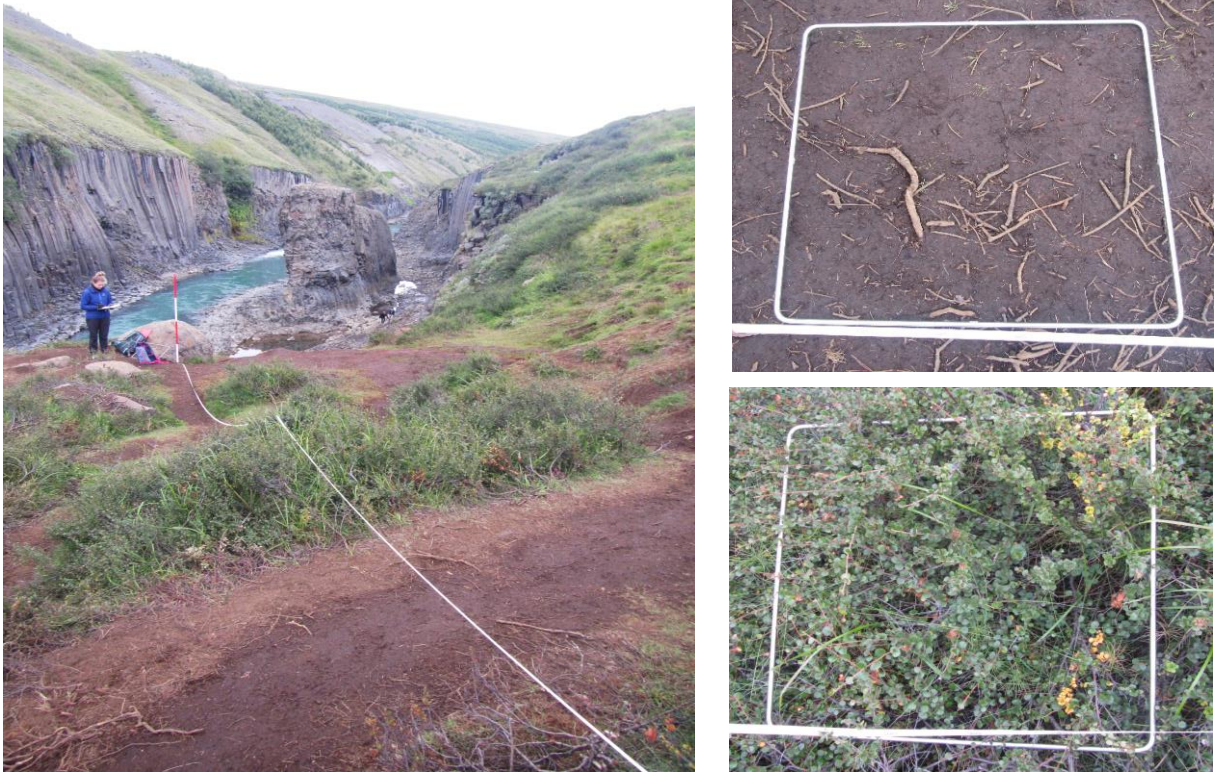
Tvö gróðursnið voru lögð út Klausturselsmegin. Eitt gróðursniðið var lagt við vesturenda göngustígsins og fer frá mikið röskuðu svæði til minna raskaðs. Annað snið var lagt þar sem flestir klöngrast niður í gilið og var töluvert flóknara að leggja það út. Það liggur úr mikið röskuðu í lítið raskað, aftur í mikið raskað og að lokum aftur í lítið raskað. Er það vegna þess að margir göngustígar (hliðarstígar) liggja í gegnum svæðið og verður því áhugavert að sjá hvort að þeir blettir sem eru óraskaðir inná milli komi til með að breytast milli ára (13. mynd). Eyðublöð A1a og A1b voru fyllt út. Engir gróðurreitir voru lagðir út Grundarmegin.

13. mynd. Seinna gróðursniðið sem var lagt út. Hliðarstígar liggja í gegnum sniðið og fer það úr mikið röskuðu í lítið raskað og síðan aftur í mikið raskað vegna þessa (t.v.). Á myndunum til hægri má sjá mikið raskaðan gróðurreit og síðan óraskaðan gróðurreit sem liggur inná milli mikið raskaðs svæðis.

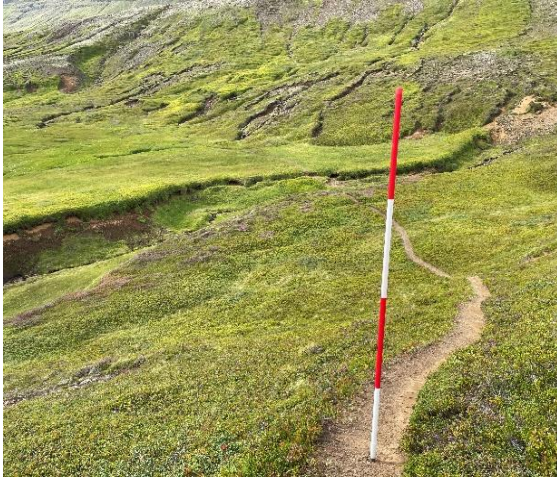
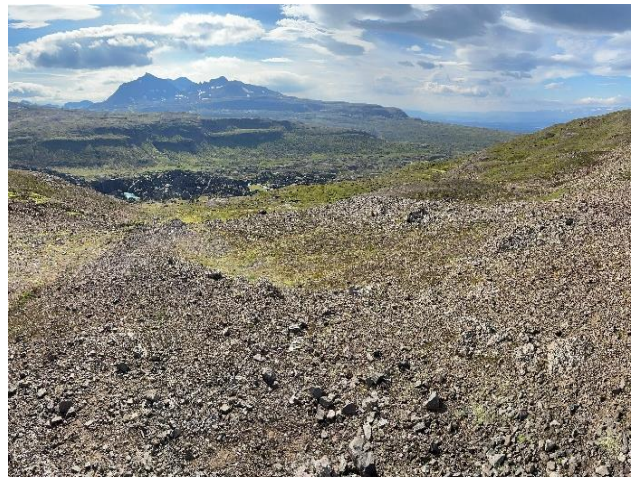
Gengið er að mestu eftir fjárgötum upp Mjóadal. Þar liggur göngustígurinn í gegnum mólendi en eftir því sem ofar er komið í dalinn verða snjóðældir með hélumosavist meira áberandi. Á kaflanum frá Mjóadalssvarpi og niður að krossgötunum þaðan sem horft er yfir Stóruð er stígurinn ekki mjög greinilegur þar sem hann liggur í gegnum grýttan mel. Eitthvað var um stikur á þessum kafla en þær mætti líklega þetta þar sem auðvelt er að tapa stígnum sem er varhugavert, sérstaklega í lélegu skyggni.

15. mynd. Að fyrstu liggur göngustígurinn eftir fjárgötum í gegnum mólendi (t.v.). Horft yfir Stóruð frá Mjóadalssvarpi. Þaðan liggur göngustígurinn í gegnum grýttan mel niður að krossgötunum og er ekki mjög greinilegur á þeim kafla (t.h.).

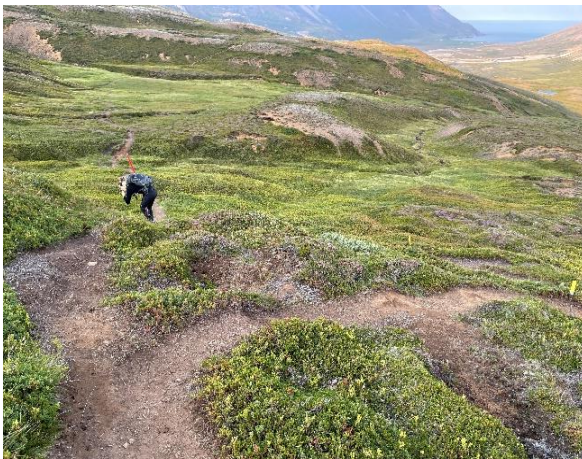
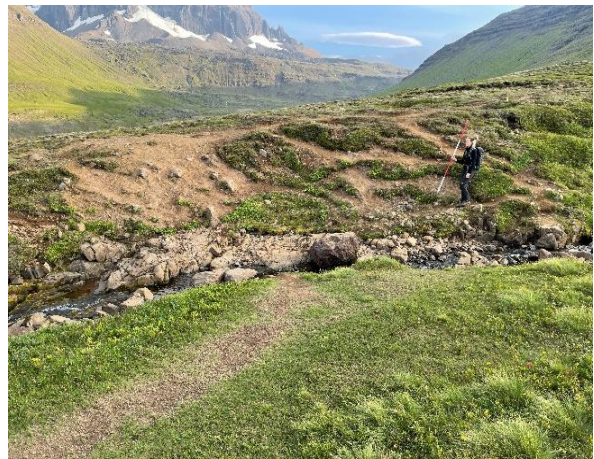
Töluvert af skemmdum voru skráðar á göngustígnum og voru það helst hliðarstígar. Þá var gjarnan mikið óþarfa traðk í kringum læki og minni ár og greinilegt að ferðamenn leitast við að finna bestu leið hverju sinni til að komast yfir. Þar var oft óljóst hvar göngustígurinn lá (16. mynd).

16. mynd. Töluvert var af hliðarstígum út frá stikaða göngustígnum (t.v.) en sjá má gula stiku hægra megin á myndinni þar sem aðalstígurinn liggur. Eins var gjarnan mikið af stígum og traðki við ár og læki sem þurfti að þvera (t.h.) og ekki greinilegt hver aðalleiðin væri.

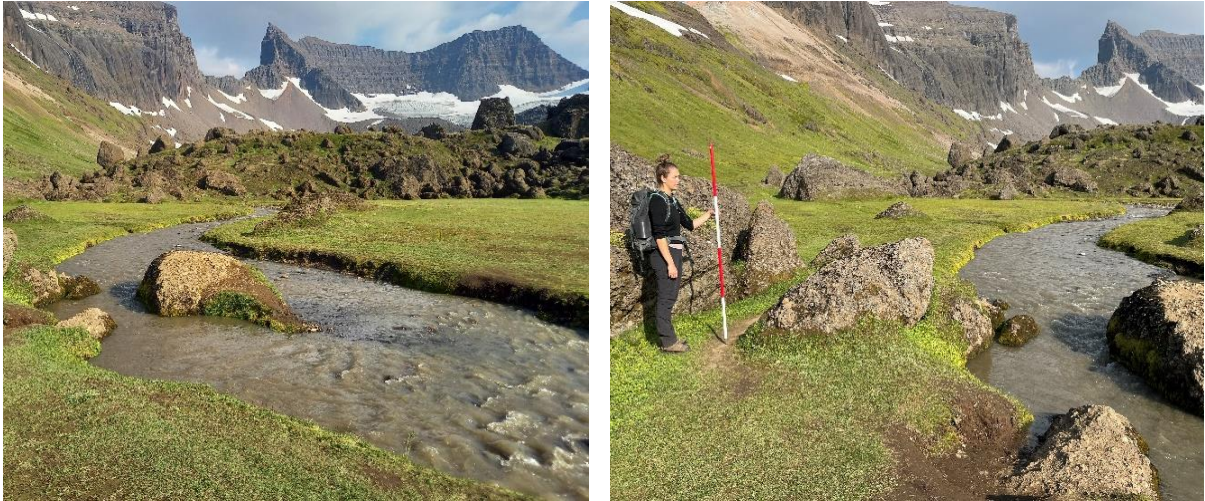
Til að ganga hringleiðina í kringum Urðina sjálfa þarf að komast yfir Urðadalsá sem er hægara sagt en gert fyrir marga. Ferðamenn ganga því oft áfram upp með ánni í von um að finna heppilegri stað til að þvera ána. Þar af leiðandi hefur hliðarstígur og óþarfa traðk myndast meðfram ánni sem fjarar þó fljótt út þegar ferðmenn átta sig á því að líklega er vandfundið að finna betri stað til að þvera ána og snýr við. Samkvæmt samtali við Hrefnu Rós Helgadóttir, landvörð í Stórurð sumarið 2021 er stefnt að því að leggja göngubrú yfir ána til að reyna að koma í veg fyrir þetta óþarfa traðk (17. mynd). Í kringum Urðina sjálfa er mikið af hliðarstígum og skemmdum sem þarf að kortleggja á almennilega loftmynd.

17. mynd. Til að þvera ána er auðveldast að nýta sér stóra steininn í miðri ánni (t.v.) en það er þó töluvert langt stökk fyrir marga og því leggur fólk af stað upp með ánni í leit af heppilegri stað. Þar af leiðandi hefur óþarfa hliðarstígur myndast (t.h.).

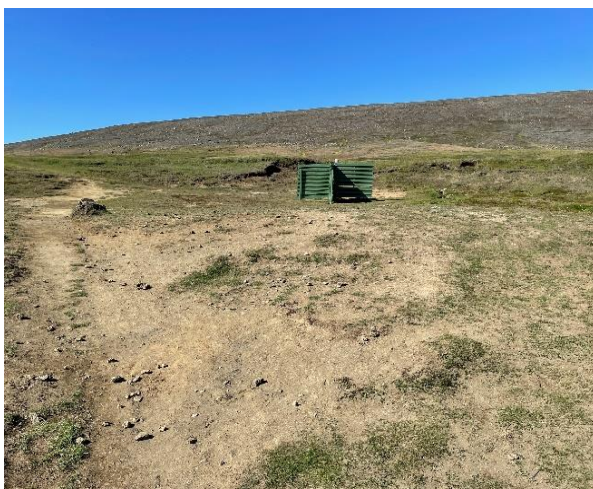
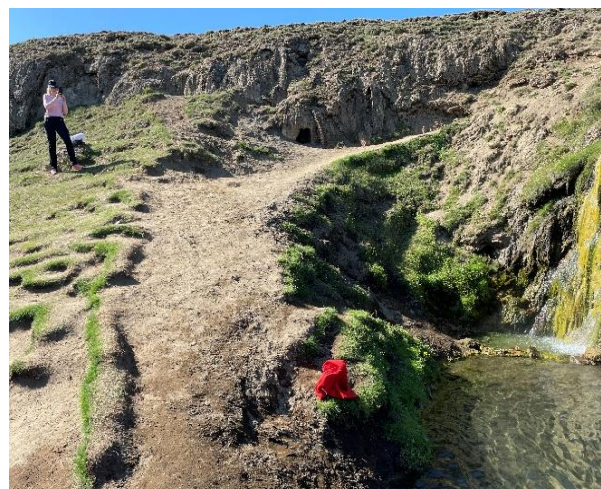
Ástand göngustígsins frá bílastæðinu og inn að bæjarrústum er nokkuð gott, enda malarborinn gamall vegur. Hins vegar hefur ástandið á stígnum frá gangnamannakofanum og niður að lauginni versnað frá því í fyrra. Verst er ástandið frá skiptiaðstöðunni og niður mesta brattann að lauginni. Þar eiga ferðamenn erfitt með að fóta sig enda lítið sem ekkert efni eftir í stígnum. Þrjár skemmdir vegna rofs út frá hliðarstígum voru skráðar til viðbótar við þær skemmdir sem voru skráðar í fyrra. Einn þeirra lá suður með Reykjaránni og viðist helst þjóna tilgangi frumstæðrar klósettaðstöðu. Hinir tveir hliðarstígarnir voru í klettunum þar sem ferðamenn þríla upp til að komast hjá því að ganga brattan stígin aftur upp. Svæðið við lagina er verulega farið að láta á sjá og ljóst er að það þolir ekki þann mikla fjölda sem heimsækir það. Mikilvægt er að leita einhverra lausna til að sporna við frekari skemmdum vegna álags ferðamanna í Laugarvalladal.

19. mynd. Verst lítur svæðið út við skiptiaðstöðuna (t.v.), þar er stórt svæði sem er mikið úttraðkað. Lítið efni er í göngustígnum sem liggur niður að lauginni og kjósa ferðmenn frekar að klöngrast í klettunum til að komast upp aftur.

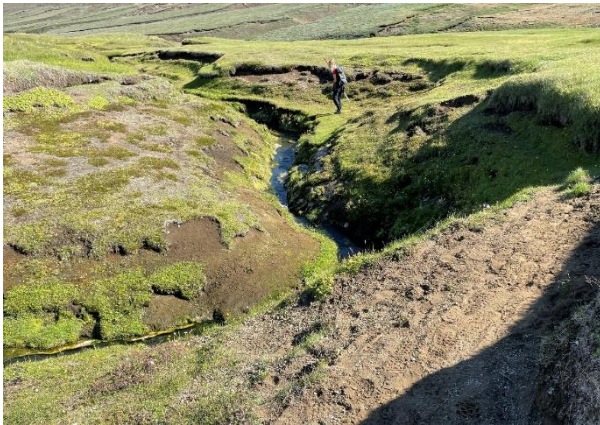
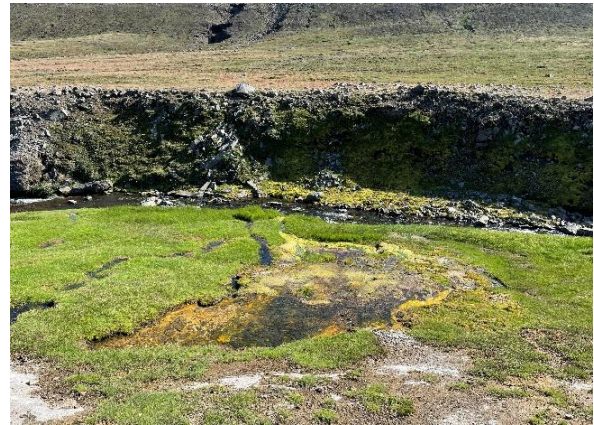
Jarðhitasvæðið sem verður fyrir mestum ágangi og skemmdum er svæðið sem liggur norðan við bæjarrústirnar og er greinilegt að fólk gengur þar niður með ánni að búningsvæðinu (20. mynd). Á jarðhitasvæðinu norðan við bæjarrústirnar var hiti mældur á þrjátíu stöðum til að átta sig á stærð þess. Jarðhita gættir á þröngu svæði við bakka heita lækjarins og var mælt hitastig á bilinu 15-34°C. Jarðhitavistgerðin var mýrahveravist, mosarík og fjölbreytt með lágvöxnum bitnum (sauðfé/gæsir) gróðri. Alls voru 55 plöntutegundir skráðar ásamt því sem tegundum var gefið gildin 1, 2 eða 3, eftir því hversu ríkjandi viðkomandi tegund var. Algengustu tegundir voru skriðlíngresi og vegarfi. Flatarmál jarðhitasvæðisins var 5.680 m². Svæðið suðaustan við bæjarrústirnar liggur frekar langt frá því svæði þar sem fólk heldur sig og því var lítil ummerki eftir manninn. Mesta traðkið þar virtist vera eftir sauðkindina. Níu mælingar voru gerðar innan svæðisins og mældist jarðhiti á bilinu 23-38°C. Svæðið flokkast einnig sem mýrahveravist og er gróðurfar allt frá illa grónum mel að mosaríku blautu landi. Alls voru 22 tegundir skráðar á svæðinu og tegundum gefið gildin 1,2 eða 3 eftir því hversu ríkjandi tegundin var. Algengustu tegundirnar voru skriðlíngresi og laugasef. Flatarmál jarðhitasvæðisins var 5.564 m².

20. mynd. T.v. Jarðhitasvæðið sem liggur norðaustan við bæjarrústirnar. Þar er töluvert traðk meðfram ánni eins og sést á fjölda fótspora á myndinni. T.h. Jarðhitasvæðið sem liggur suðaustan við rústirnar. Mosaríkt og blautt land með þurrari blettum inn á milli.

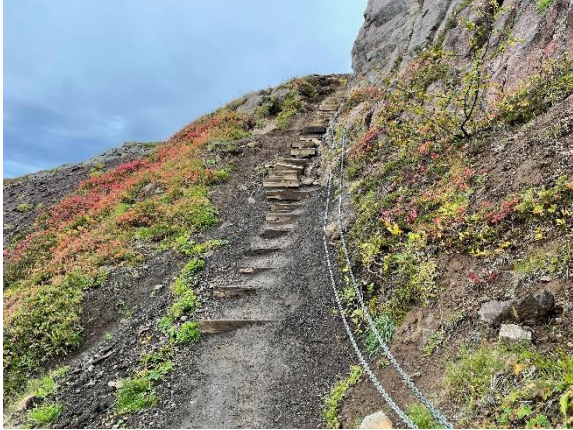
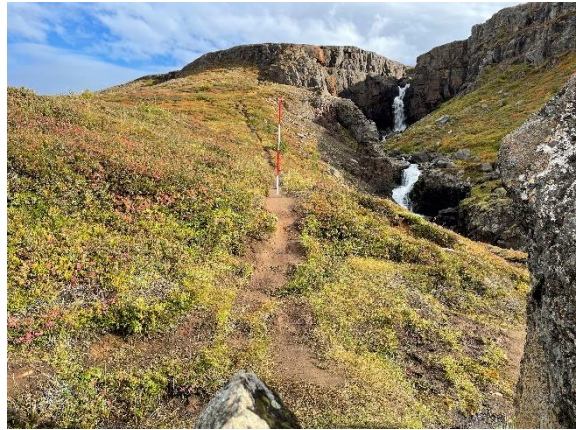
22. mynd. T.v. Tröppurnar sem liggja niður í gilið og keðjan sem hægt er að nýta sér til frekari stuðnings þegar gengið er niður í gilið til að komast alla leið að fossinum. T.h. Hliðarstígur sem liggur langa leið upp með giliinu.

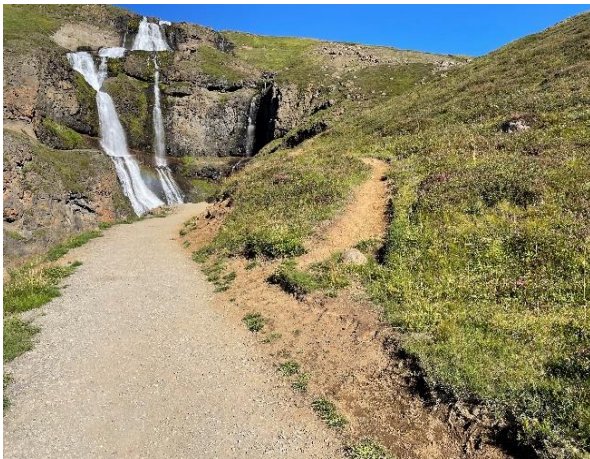
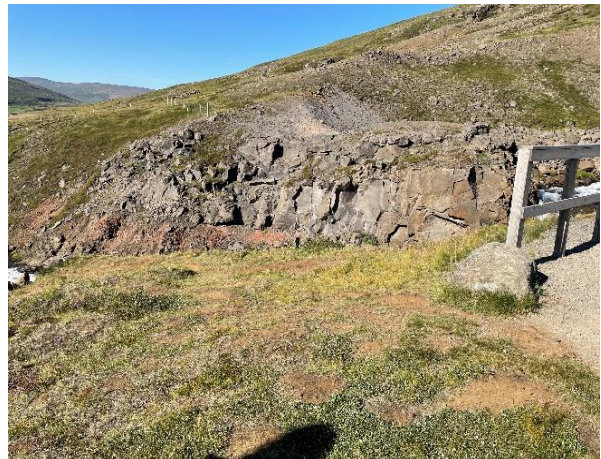
23. mynd. T.v. má sjá hvar stikaða leiðin hefst við enda lögðu gönguleiðarinnar. T.h. er úttraðkað svæði við neðri útsýnispallinn.

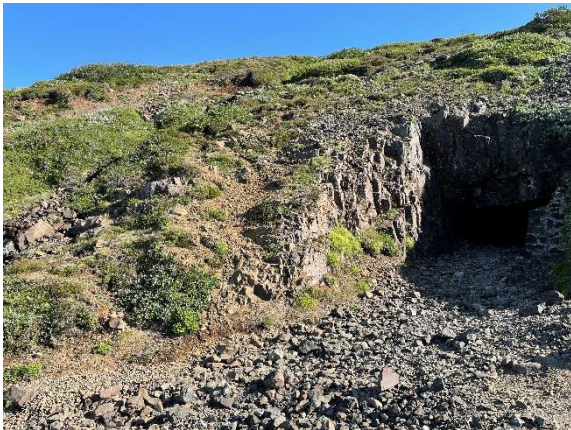
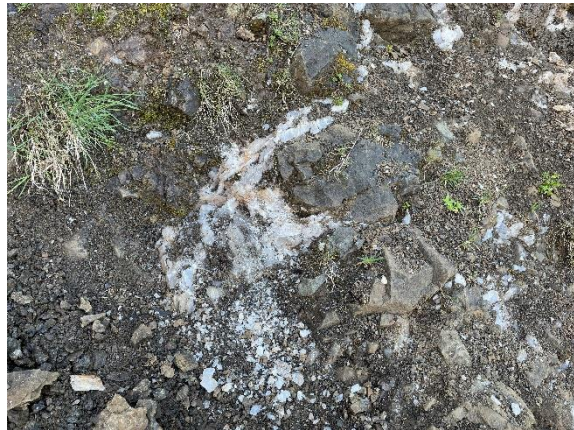
24. mynd. T.v. sést hliðarstígur við gangamunnann þar sem fólk styttir sér leið til að komast að efri námunni. T.h. er silfurbergsæð sem greinilega er búið að kroppa í.

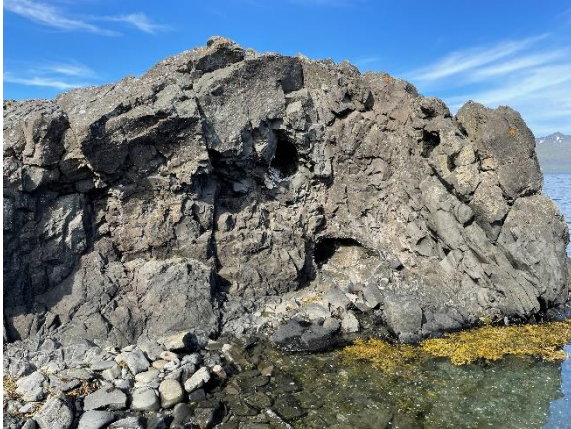
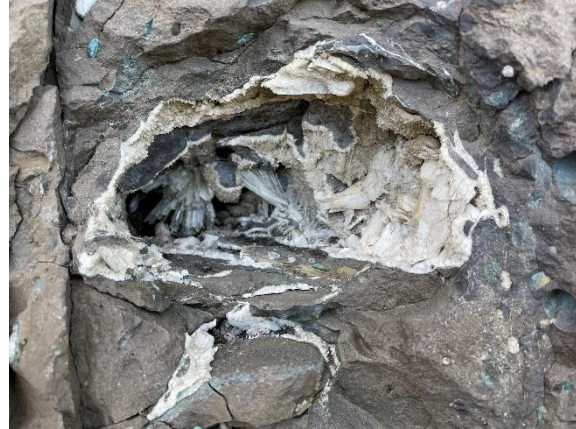
25. mynd. T.v. er annað af svæðunum sem er í alfaraleið og líkur á stuldi steinda. T.h. eru geislasteinar sem liggja fjarri alfaraleið og líkur á að hinn almenni ferðamaður sé að villast þangað frekar litlar.
