Búðartangi í Hrísey

Framkvæmdarannsókn

Orri Vésteinsson

FS852-21331

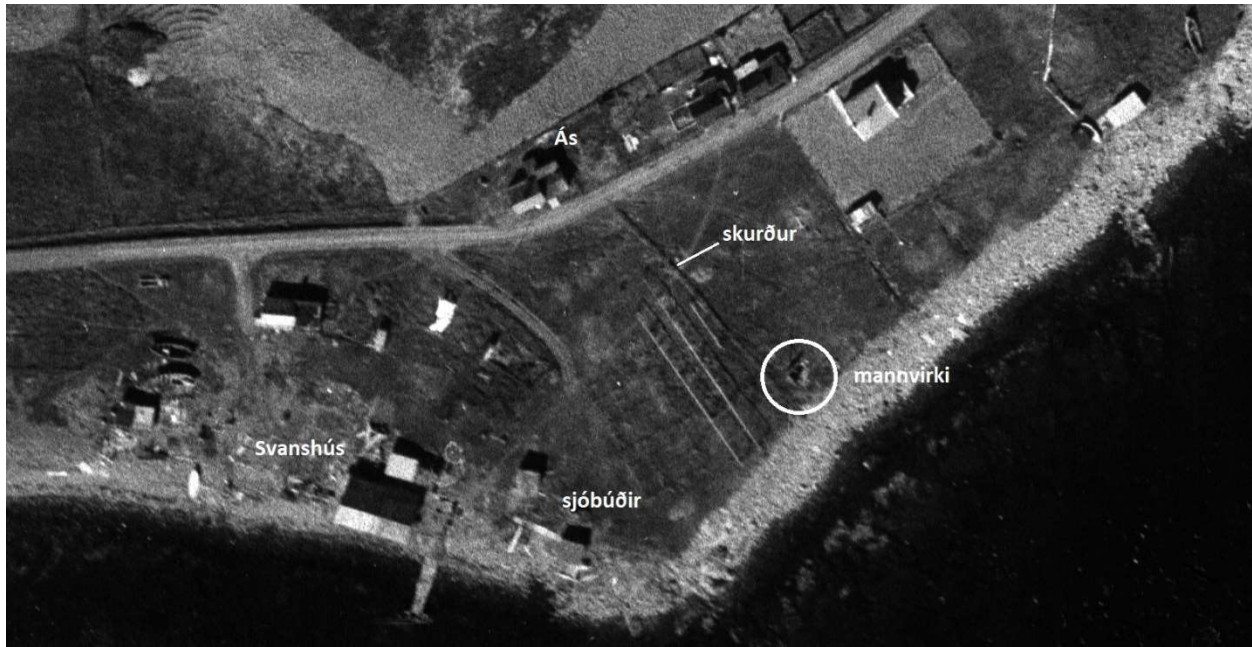
Mynd 1. Loftmynd frá 1951 sem sýnir Búðartanga og nánasta umhverfi. Mynd: Landmælingar Íslands.

var tekin 1951 því hann varpar greinilegum skugga (hvítur hringur dreginn utan um þetta mannvirki á Mynd 1). Mannvirkið sést líka á myndum frá 1954 (óljóst enda myndin í lélegri upplausn), 1958 og 1964. Á myndinni frá 1964 sést að byggingin hefur verið tvískipt því veggir hennar varpa tveimur skuggum, sá nyrðri mun minni. Á loftmyndunum sést einnig að við vesturgafli þessa kofa var skurður sem lá frá timburhúsi sem stóð ofan við Austurveg og var kallað Hermannshús og seinna Ás. Það er talið byggt skömmu fyrir aldamótin 1900, lítið pappaklætt timburhús áþekkt Gunnuhúsi (Austurvegi 31) sem enn stendur. Ás stóð þar sem nú er suðvesturhorn lóðarinnar Austurvegur 23 og var húsið rífið árið 1967.³ Skurðurinn hefur flutt skólþ frá Ási til sjávar og er mögulegt að sumt af því rusli sem fannst á rannsóknarsvæðinu tengist honum. Þegar skipt var um lagnir undir Austurvegi sumarið 2019 sáust samskonar gripir í vegstæðinu þar hjá sem Ás stóð áður (leirkersbrot, glerbrot, rafhlöður, dýrabein). Af loftmyndum að dæma var þessi skurður lengst af beinn alla leið til sjávar en á mynd frá 2007 (Loftmyndir ehf) sést að kominn er sá hlykkur á hann við sjávarbakkann sem nú er mest áberandi. Mögulegt er að þessi hlykkur hafi lengi verið og sjáist bara ekki á eldri myndum en einnig er hugsanlegt að hann hafi orðið til þegar tvær hrúgur voru settar á vesturbakka hans (merktar á Mynd 8). Í þeim er efni úr steypumannvirkinu og þær gætu hafa orðið til þegar jafnað var úr því eða þegar hreinsað var upp úr skurðinum og er það líklegra. Fyrir

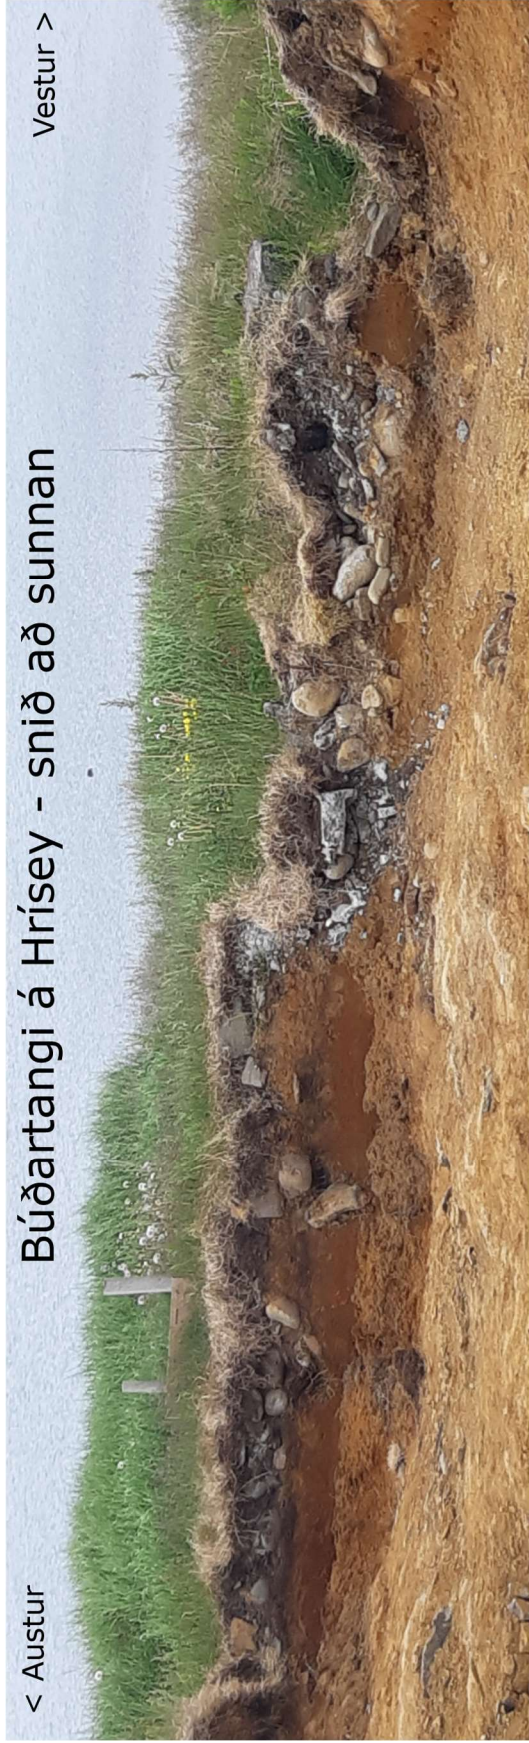
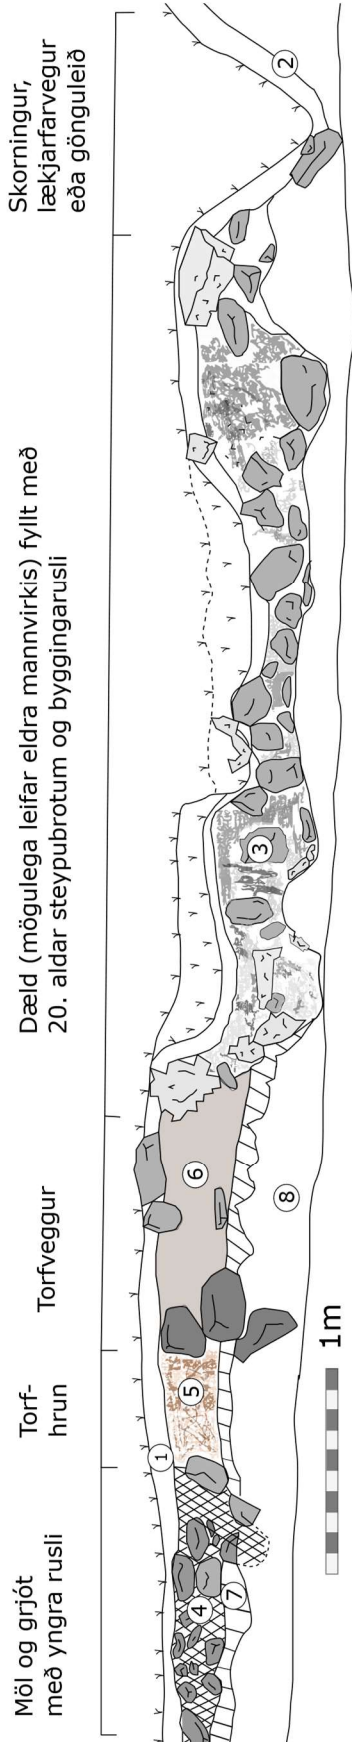
Búðartangi á Hrísey - snið að sunnan

Skorningur,
lækjarfarvegur
eða gönguleið

Dæld (mögulega leifar eldra mannvirkis) fyllt með
20. aldar steypubrotum og byggingarusli

Torfvegur

Torf-
hrun

Möl og grjót
með yngra rusli

- 1) Grasrót
- 2) Skorningur, mögulega lækjarfarvegur eða gönguleið, óljóst hvort er eldri en steypurusi nr. 3, ekkert steypurusi virtist þó vera í þessum skorningi. Þessi skorningur liggur í hlykkjum niður í fjöru og er grjót víða í botninum.

- 3) Byggingarusli frá 20. öld sem sturtað hefur verið í lægð eða dæld, óvíst hvort hún er náttúruleg eða leifar gamals mannvirkis.
- 4) Ruslilag með talsverðu grjóti, en ekki steypu, mögulega aðeins eldra rusl en í lagi 3 en óvíst hvort því hefur verið komið barna fyrir á undan lagi 3. Í þessu lagi var svolítið af keramikbrotum, steinkol (mögulega surtarbrandur eða brúnkol), brot úr litlum einangrara úr postulíni og eitt glerbrot. Líklega 19.-20. aldar rusli.

- 5) Rótað torfkennt lag, líklega hrun úr vegg nr. 6
- 6) Torfvegur, lítið lagskipt torf, ekki var unnt að greina gjósku sem gæti gefið vísbendingu um aldur.

- 7) Gulbrúnt lag, blandað gjósku H3/H4, undir vegg 6 var þetta lag meira rótað og neðri brún lagsins mjög ójöfn líkt og stungið hefði verið upp og sléttað undir vegginn nr. 6.

- 8) Rauðbrún náttúruleg mold.

Mynd 2 (á síðunni á móti). Ljósmynd og teikning Minjastofnunar af suðursniði með skýringum. Mynd 3. (að ofan). Frumteikning Minjastofnunar af austursniði.

Þau Sædís og Guðmundur St. Sigurðarson teiknuðu snið í suður- og austurbökkum grunnsins (Myndir 2 og 3) og sjást greinilega tveir torfveggir sem eru eldri en steypumannvirkið, annars vegar veggur sem liggur norður-suður í suðursniði (Mynd 2) og hins vegar veggur sem liggur austur-vestur í vestursniði (Mynd 3).

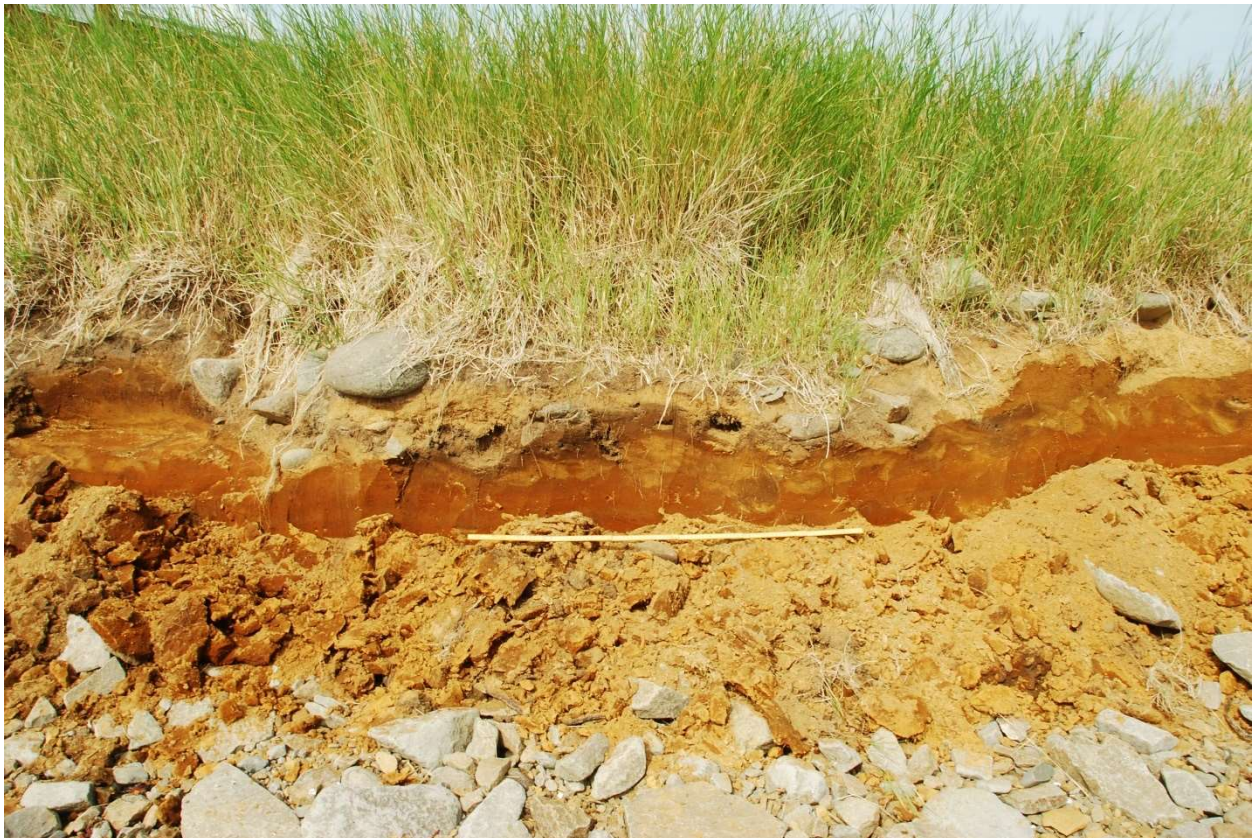
Mynd 4. Pæla í sjávarbakka neðan við lóðina Búðartanga 6. Horft í norður og glittir í húsið Búðartanga 4 efst til vinstri.

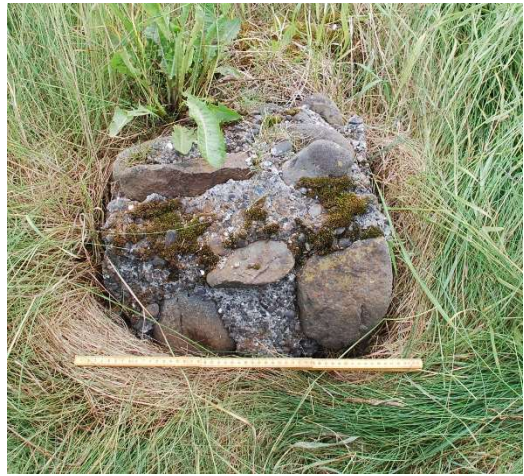
Mynd 5. Brot úr steypumannvirkinu. Tommustokkurinn er 60 sm.

Steypan í þessu mannvirki var ekki járnþent og í henni eru mjög stórir steinar þannig að í mörgum brotum var eiginleg steypa minna en helmingur af rúmmálinu (Mynd 5). Þau brot sem sjást á yfirborði hafa slétta hlið aðeins öðrum megin og eru líklega öll úr gólfi. Engin brot sem örugglega eru úr veggjum sáust og er mögulegt að veggirnir hafi að hluta til verið úr tré.

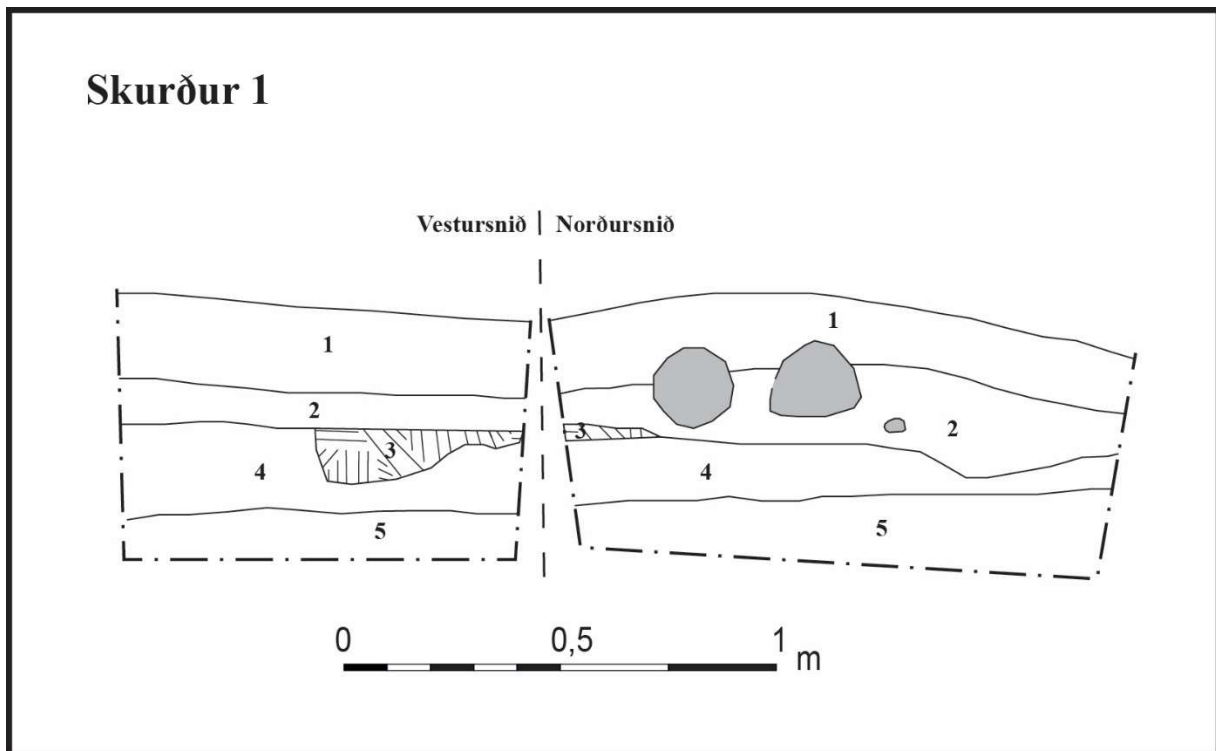
Mynd 6. Vestur- og norðursnið í skurði 1.

Eining	Lýsing
1	Grasrót. Smit úr [2] upp í gegn.
2	Dökkgrá öskublönduð gróf mold með skeljum, gripum og beinum. Sama lag og [4] á Mynd 3.
3	Torf. Sama og [6] á Mynd 3.
4	Lítillaga rótað eða frostlyft moldarlag með H3/4 á sínum stað. Sama og [7] á Mynd 3.
5	Rauðbrún óhreyfð mold. Sama og [8] á Mynd 3.

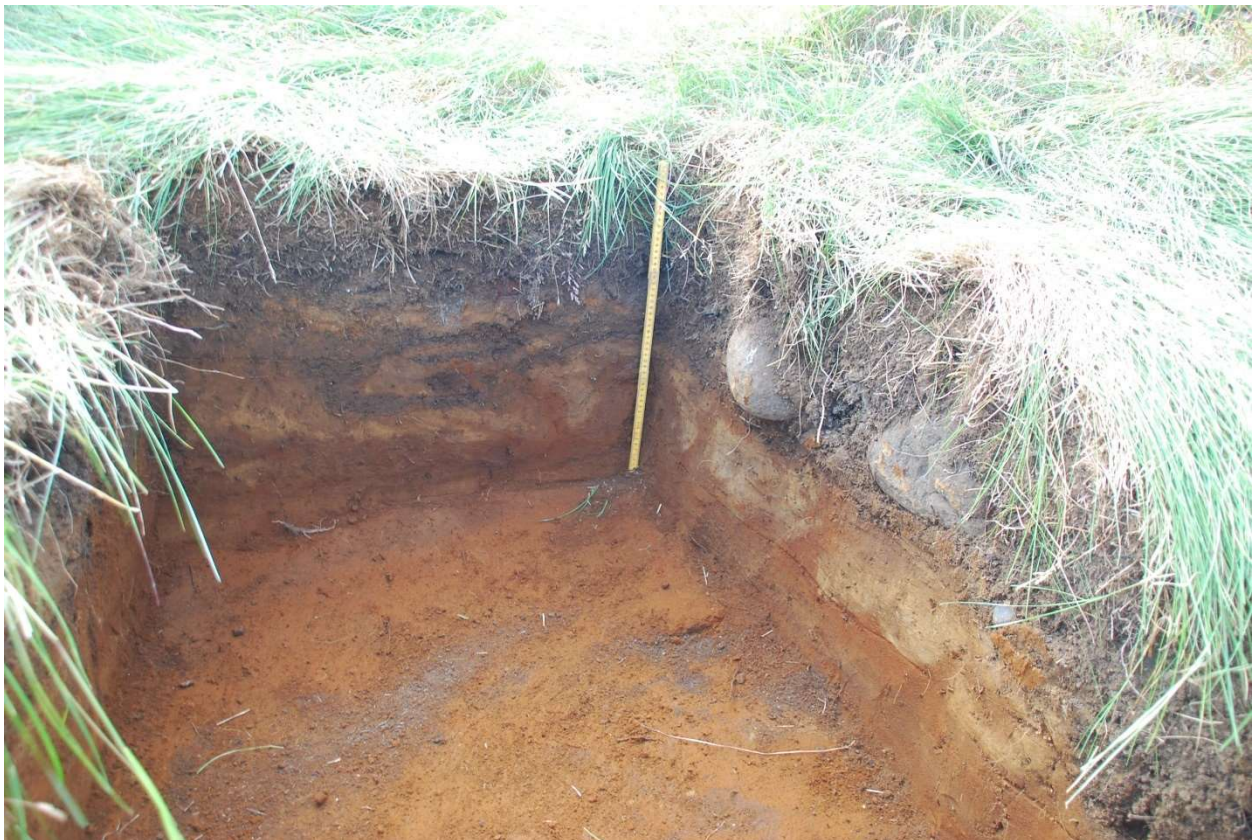
Mynd 7. Vestur- og norðursnið í skurði 1.

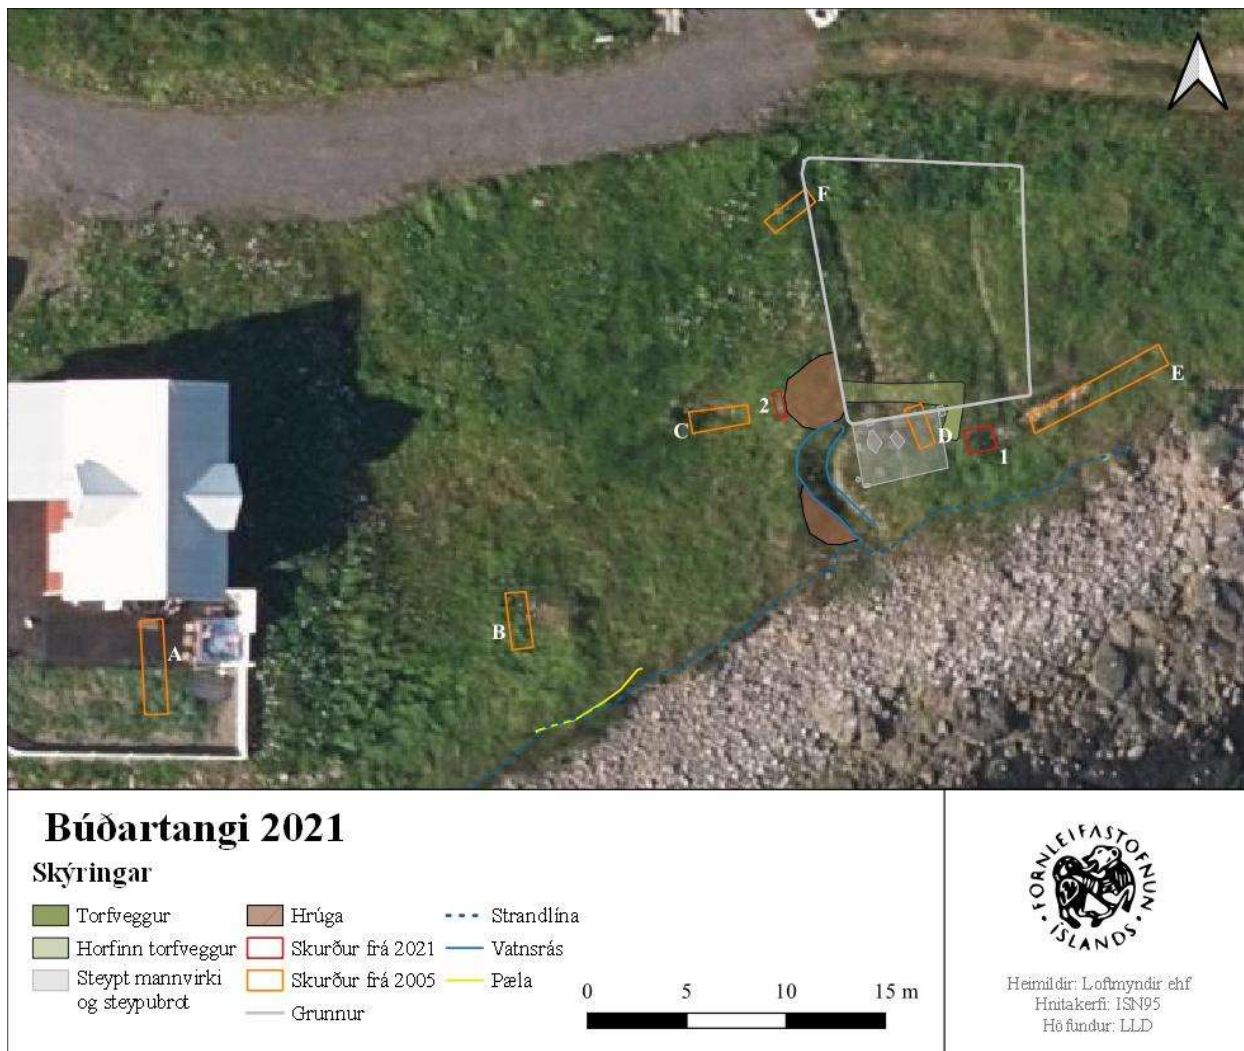
nær 3x2 m og staðið austast á þeim reit sem afmarkaður er á Mynd 8. Þegar mannvirkið var brotið niður hefur steypubrotum verið rutt til vesturs ofan í skurðinn. Hann hefur síðar verið hreinsaður og færður vestar og þannig hefur hlykkurinn á honum orðið til.

Mynd 8. Könnunarskurðir (A-F frá 2004, 1-2 frá 2021), húsgrunnurinn og mannvistarleifar á Búðartanga.

Lítið er nú eftir af þeim mannvirkjaleifum sem hér hefur verið lýst. Einu vonina um leifar sem gætu varpað frekara ljósi á aldur og hlutverk torfbyggingarinnar er að finna á um 5 m² svæði við suðvesturhorn húsgrunnsins. Best færi á því að þessum litla reit væri hlíft við frekara raski.

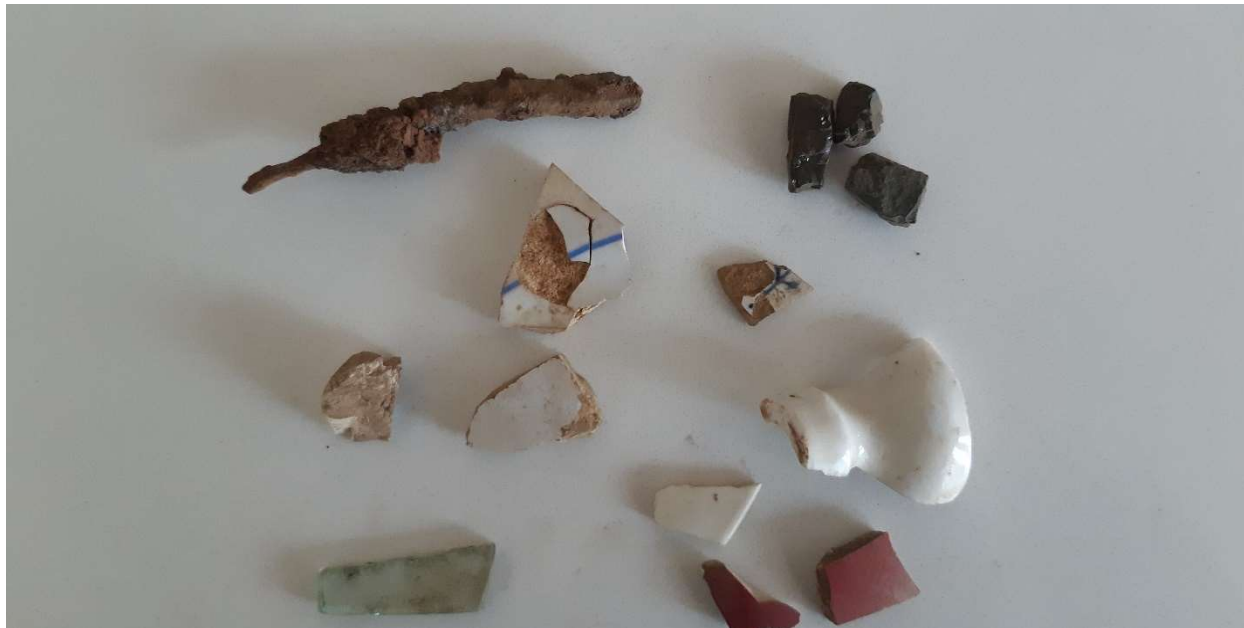
Mynd 9. Gripir sem hirtir voru úr lagi [4] sbr. Mynd 2. Minjastofnun Íslands.

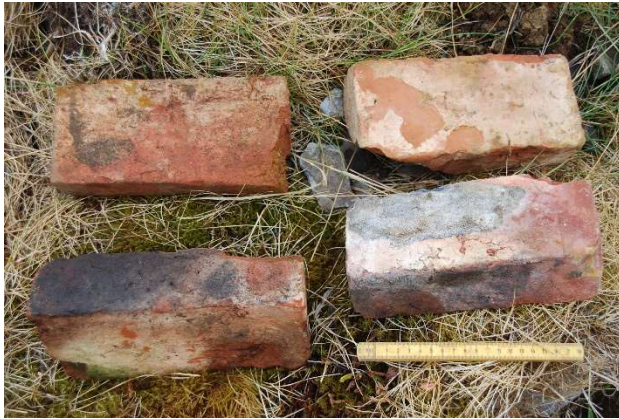
seu ekki steyptir í nákvæmlega samskonar mót þó þeir gætu hæglega komið frá sömu verksmiðju. Þeir eru eldsmerktir á einni til tveimur hliðum og á einum þeirra var áfastur steypumúr. Þeir eru líklega úr eldstæði sem verið hefur í kofanum.

Mynd 10. Múrsteinar frá Búðartanga.
