Snjóflóðin úr Skollahvilft og Innra-Bæjargili 14. janúar 2020

Óliver Hilmarsson, Tómas Jóhannesson og Harpa Grímsdóttir

Skýrsla nr. VÍ 2020-010	Dags. Desember 2020	ISSN 1670-8261	Opin <input checked="" type="checkbox"/> Lokuð <input type="checkbox"/> Skilmálar:
Heiti skýrslu / Aðal- og undirtitill: Snjóflóðin úr Skollahvilft og Innra-Bæjargili 14. janúar 2020			Upplag: 20 Fjöldi síðna: 66 Framkvæmdastjóri sviðs: Ingvar Kristinsson
Höfundar: Óliver Hilmarsson, Tómas Jóhannesson og Harpa Grímsdóttir			Verkefnisstjóri: Harpa Grímsdóttir Verknúmer: 2153-0-0001
Gerð skýrslu/verkstígr:			Málsnúmer: 2020-0037
Unnið fyrir:			
Samvinnuaðilar:			
Útdráttur: Upp úr ellefu að kvöldi þann 14. janúar 2020 féllu tvö stór snjóflóð á Flateyri, úr Skollahvilft og Innra-Bæjargili. Flóðið úr Skollahvilft olli miklu tjóni á bátum og hafnarmannvirkjum. Flóðið úr Innra-Bæjargili skall á íbúðarhúsinu Ólafstúni 14, sem skemmdist mikið, og flóðið kastaði til þremur bílum. Fjórar manneskjur voru í Ólafstúni 14 en engin þeirra slasaðist í flóðinu. Unglingsstúlka á heimilinu grófst þó undir snjó í herbergi sínu í um 30 mínútur. Varnargarðarnir náðu að stýra stærstum hluta flóðanna frá byggðinni en kröftugt y

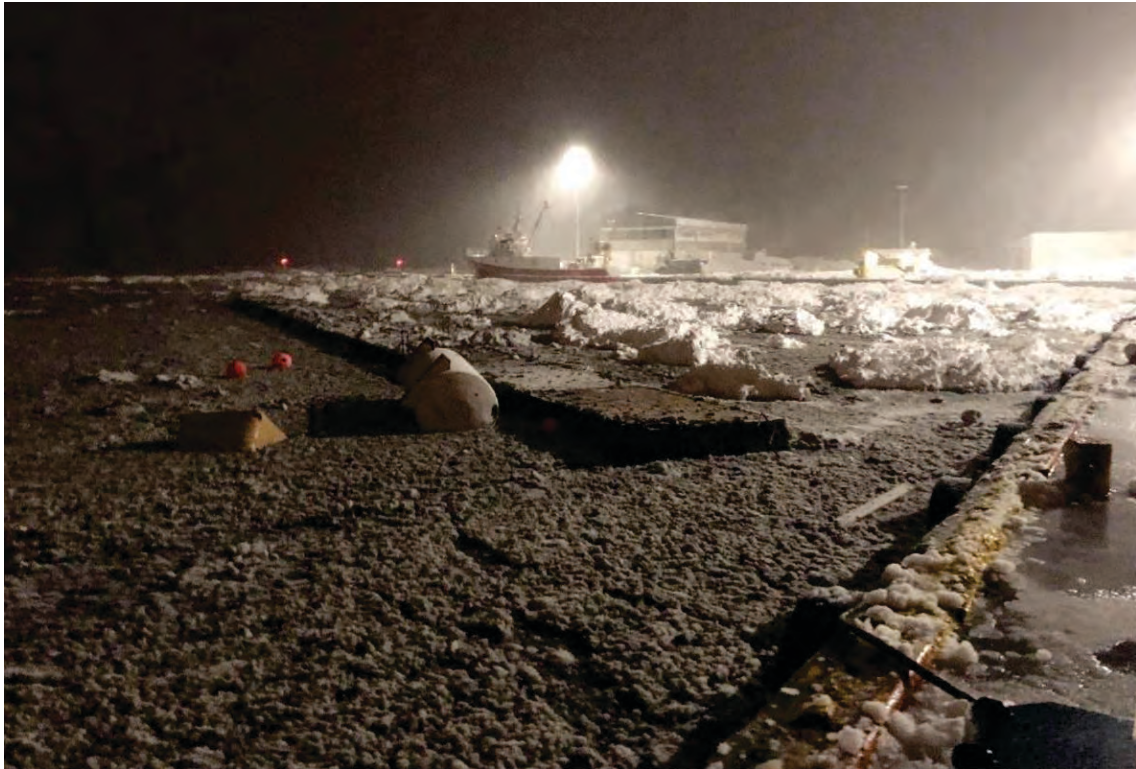
Mynd 6. Flotbryggjan á hvolfi og flóðsnjór í höfninni skömmu eftir flóð. Mynd: Magnús Einar Magnússon.

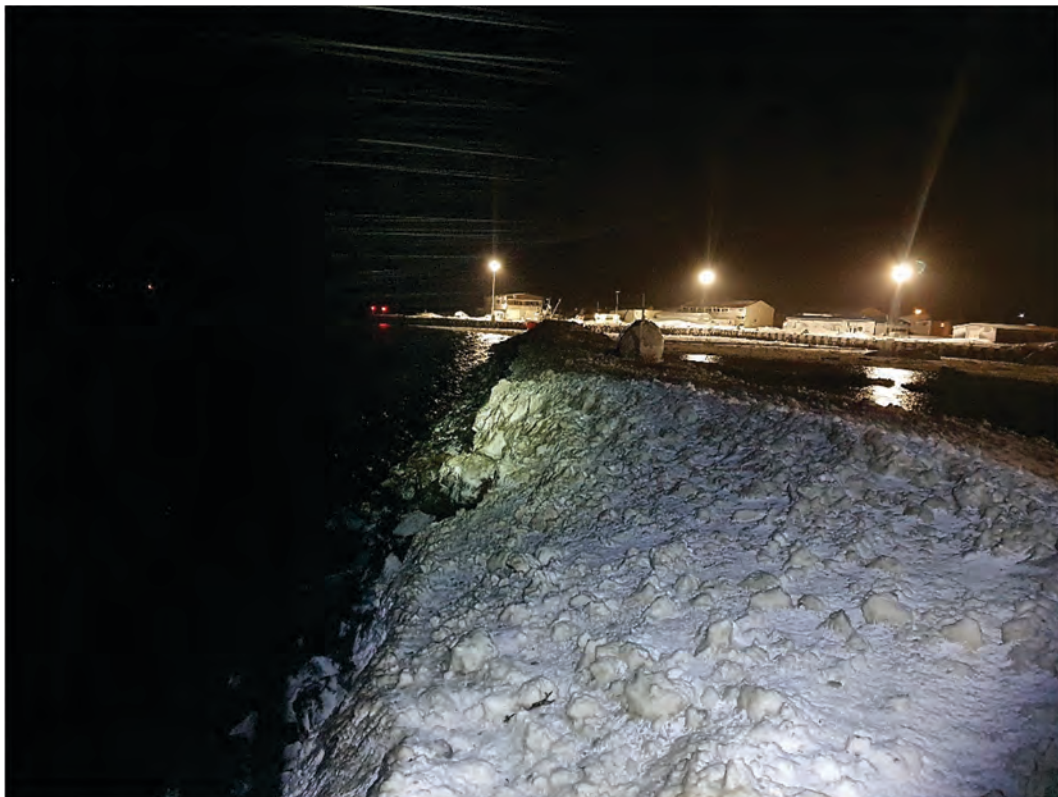
Mynd 9. Mikill flóðsnjó var nyrst á hafnargarðinum og eitthvað út fyrir olútankinn. Olútankurinn á myndinni færðist stuttan spöl. Mynd tekin síðla dags 15.1.

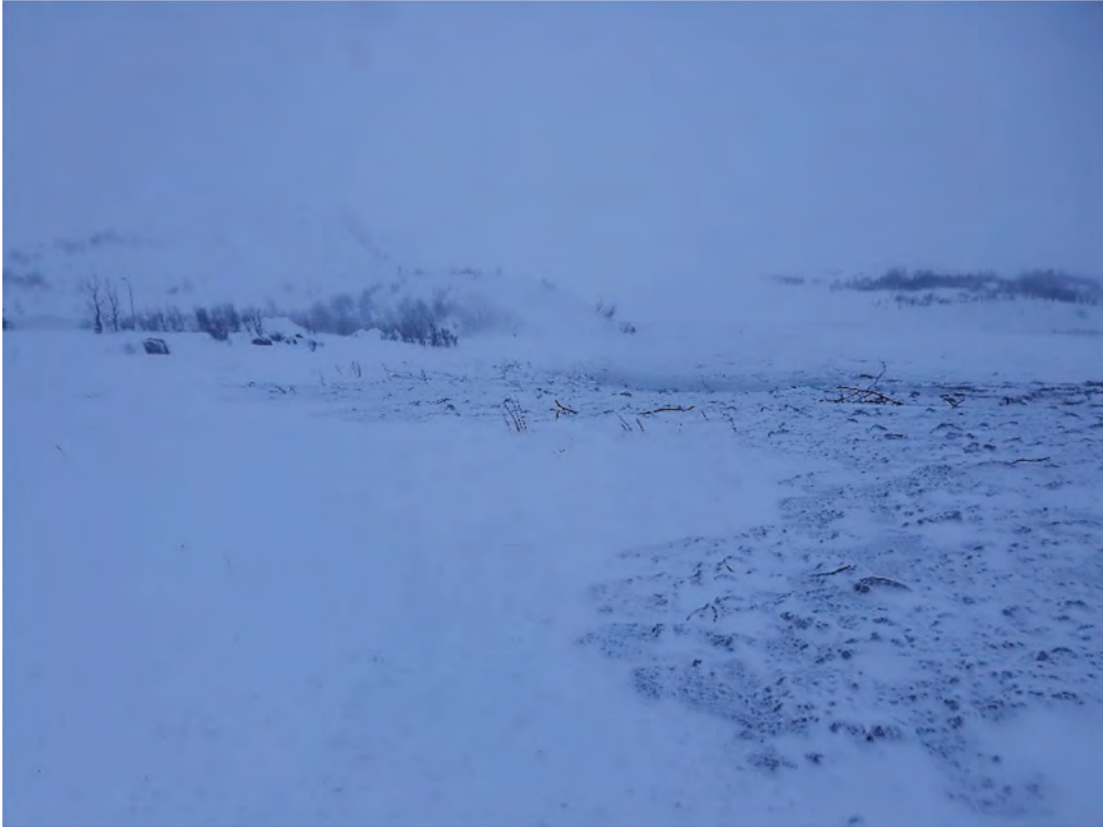
Mynd 11. Horft upp eftir jaðrinum milli leiðigarðs og smábátahafnar. Þessi hluti líktist krapaflóði. Sjá má tjörnina sem flóðið fór yfir. Mynd tekin 15.1.

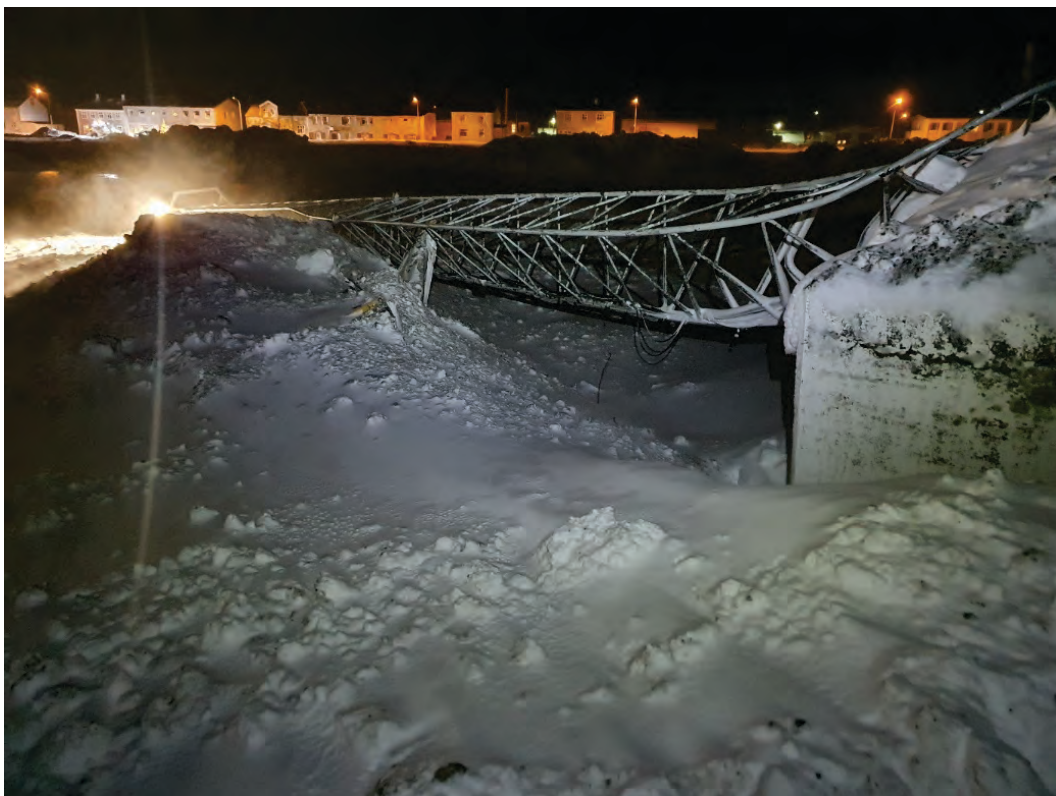
Mynd 12. Steypti skúrinn og ljósamastríð sem eyðilagðist. Mynd tekin síðla dags 15.1.

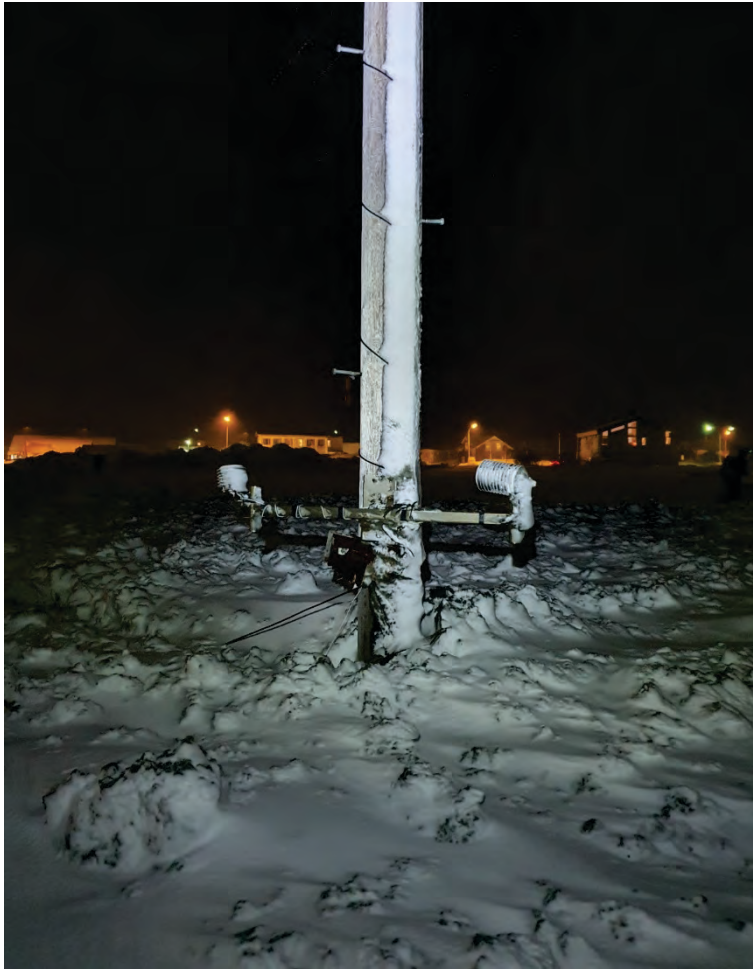
Mynd 13. Tréstaður við smábátahöfnina og leifar af sjálfvirkri veðurstöð sem sópaðist af. Dýpt snjóflóðstungunnar var um 1–1,5 metrar við staurinn en kraftur flóðsins hefur verið mun minni en við steypa skúrinn/ljósamastríð skammt frá. Mynd tekin síðla dags 15.1.

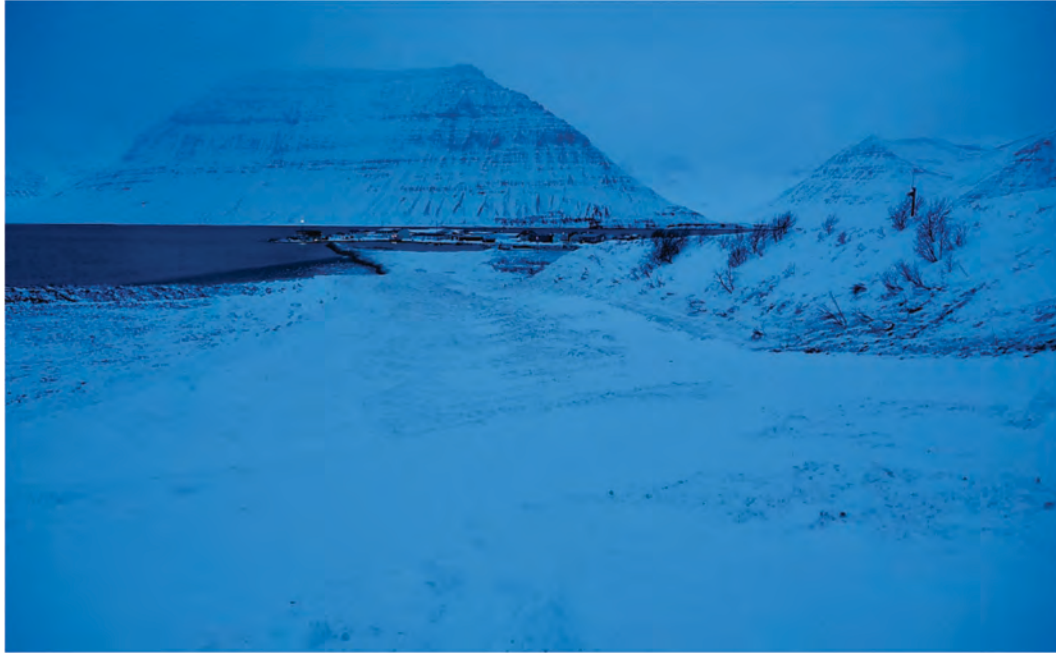
Mynd 17. Horft í flóðstefnu þetta kjarnans að höfninni. Vel má greina stallinn í flóðsnjónum þar sem sjávarfalla gætti og tjörnina neðan við veginn. Neðri radarinn stendur efst á leiðigarðinum, óskaddaður. Einnig má sjá greinilega lárétta línu á varnargarðinum sem sýnir hversu hátt þétti kjarninn náði.

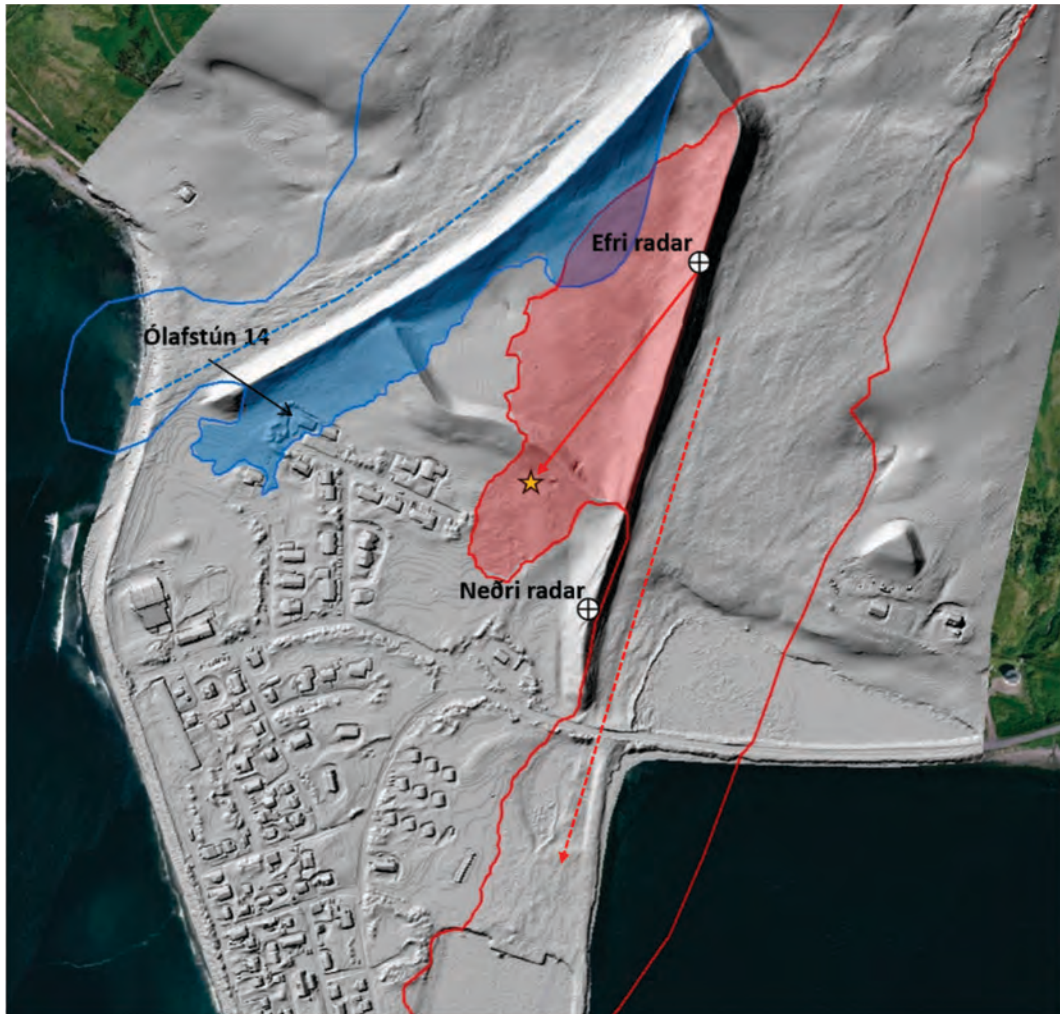
Mynd 18. Skyggð svæði sýna hvar yfirflæði á léttum þurrum snjó (iðufaldur) varð á varnargörðunum. Loftnet efri doppler radarsins brotnaði af mastrinu og stöðvaðist þar sem gula stjarnan er. Brotnu línurnar (blá og rauð) sýna stefnu þetta kjarna flóðanna eftir að varnargarðarnir stýrðu þeim frá byggðinni.

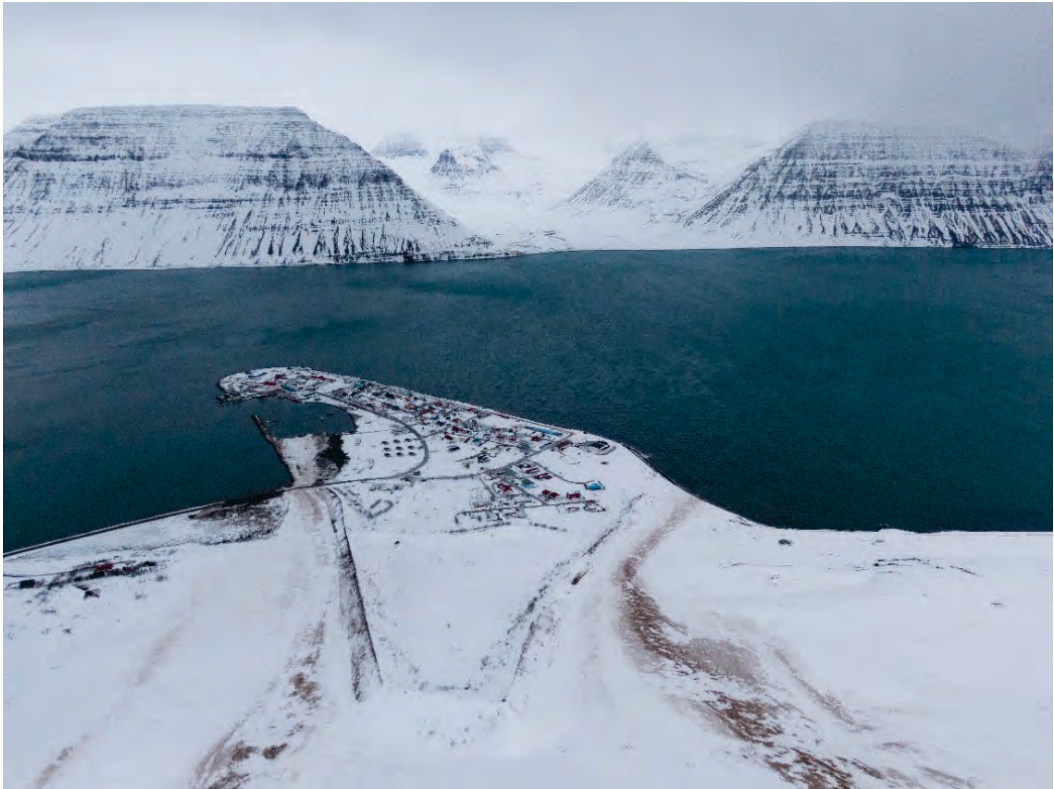
Mynd 20. Loftmynd úr flygildi sem sýnir vel hvernig varnargarðarnir náðu að stýra þetta kjarna snjóflóðanna frá byggðinni. Íðufaldurinn sem flæddi yfir var hreinn, eðlisléttari snjór. Vel má sjá ummerkin um yfirflæðið á báðum leiðigörðunum og á endum þvergarðsins. Ljósmynd: Haukur Sigurðsson.

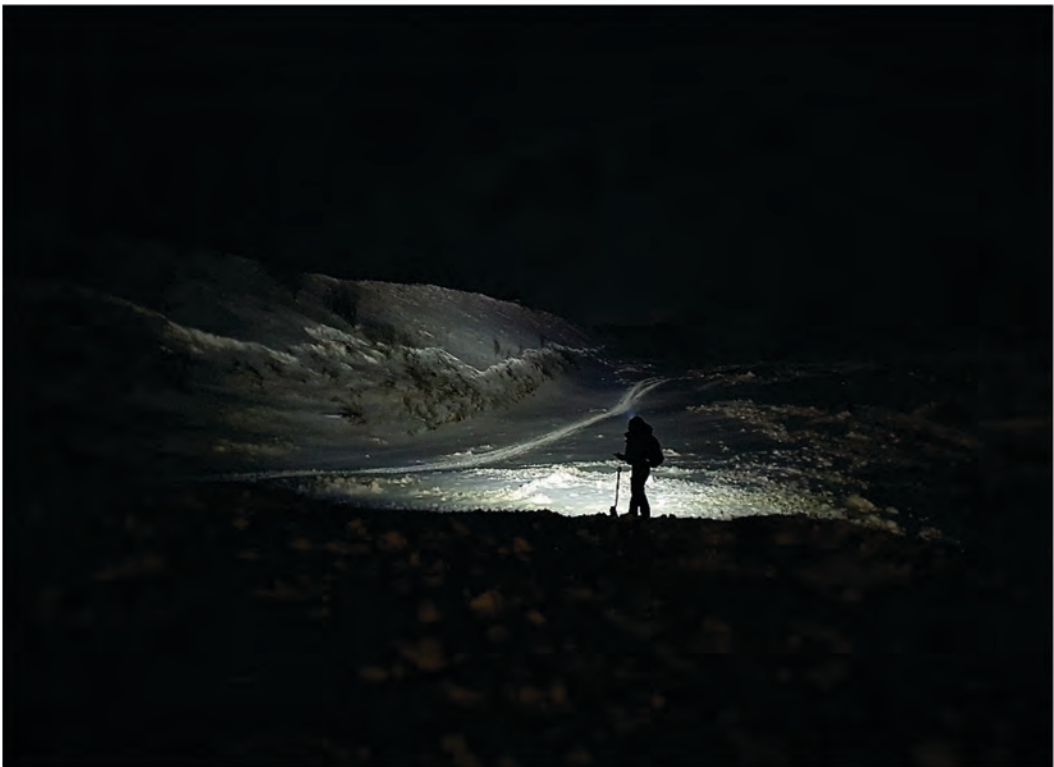
Mynd 21. Horft upp eftir leiðigarðinum undir Skollahvilft. Greinileg ummerki um þetta kjarnann sáust á neðri hluta garðsins en ekki merki um yfirflæði. Ofan við miðjan leiðigarðinn hafði allur snjór sópast af garðinum með yfirflæðinu.

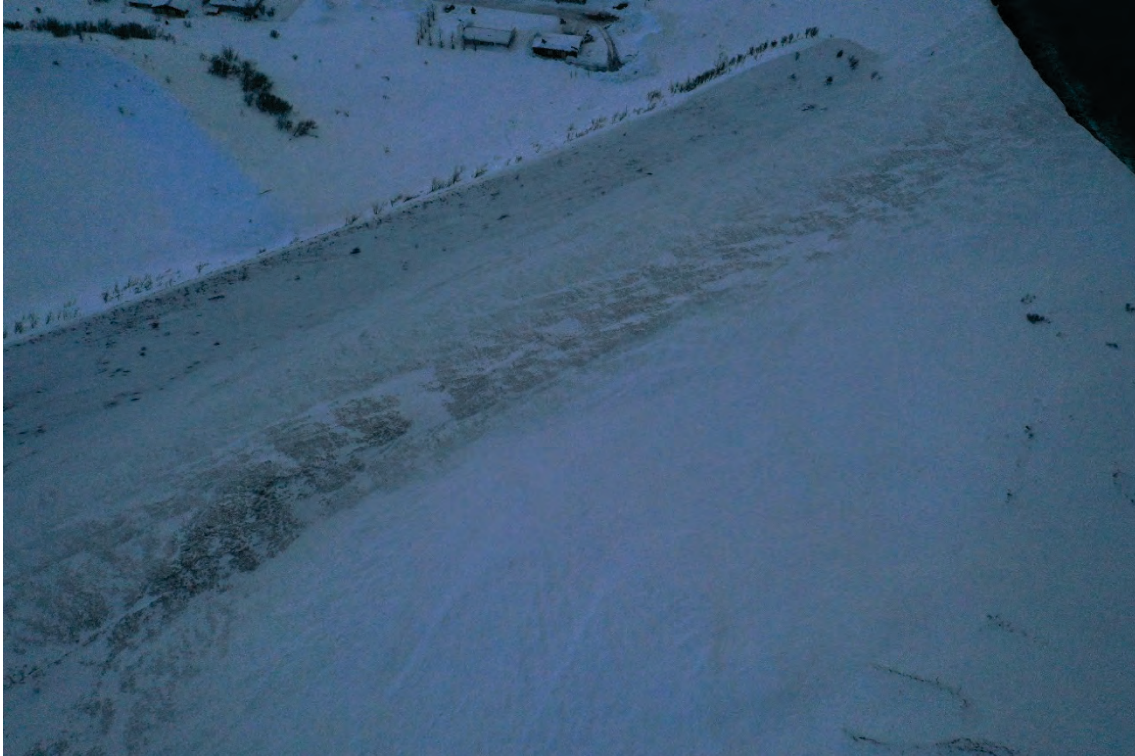
Mynd 22. Loftmynd af leiðigarðinum neðan Innra-Bæjargils. Þétti kjarninn liggur allur fyrir utan garðinn nokkrir metrar á þykkt. Ólafstún 12 og 14 sjást efst á myndinni. Loftmynd: Svarmi ehf.

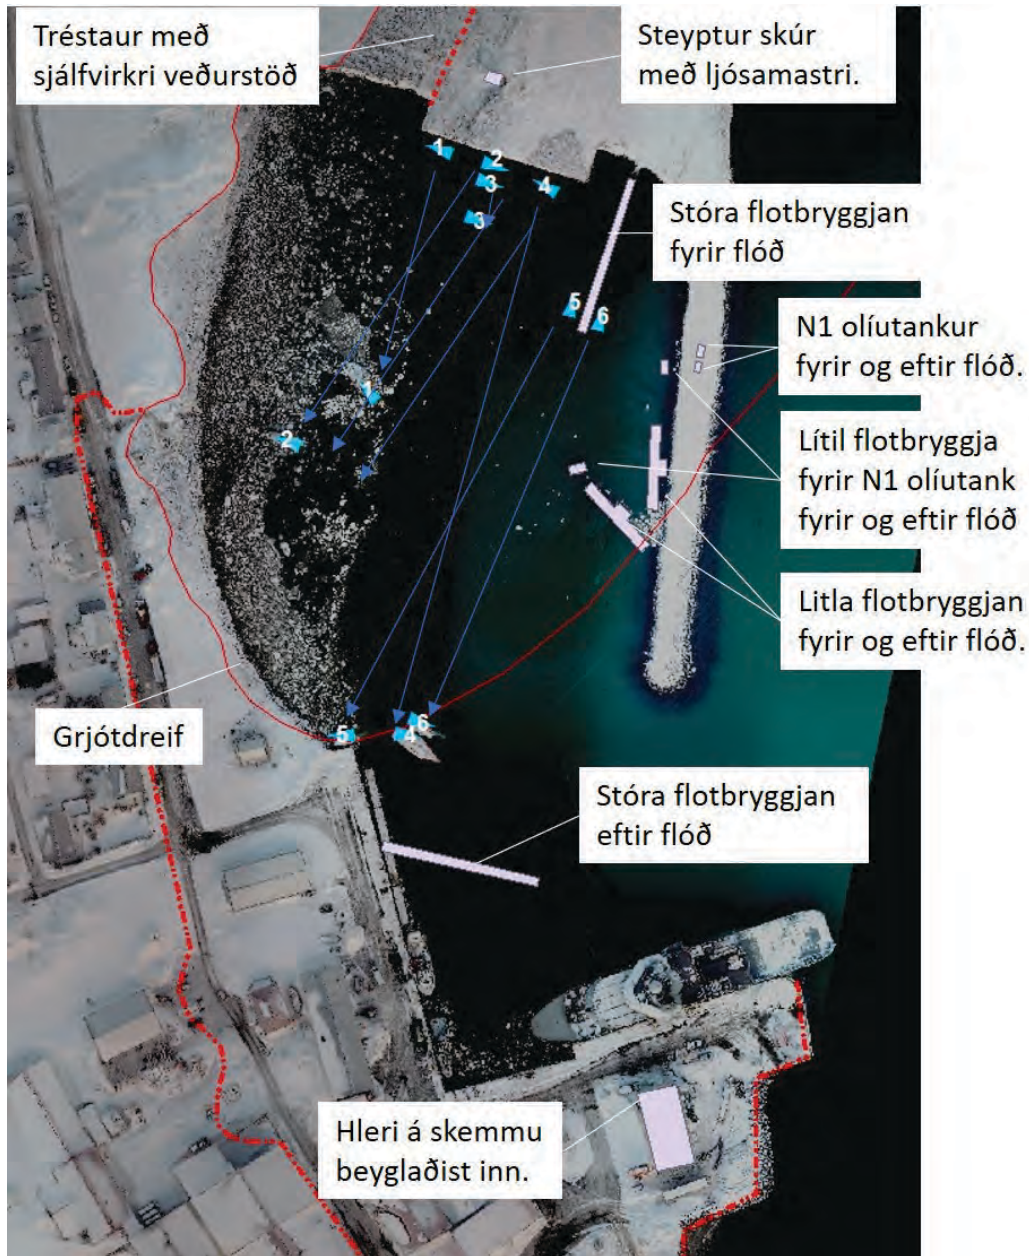
Mynd 23. Hafnarsvæðið. Ljósbláu pílurnar sýna staðsetningu smábáta fyrir og eftir flóð. 1. Orri, 2. Brói, 3. Guðjón Arnar, 4. Eiður, 5. Sjávarperlan, 6. Blossi. Stefnan á pílunum sýnir hvernig bátarnir sneru og bláu örvarnar sýna færsluna.

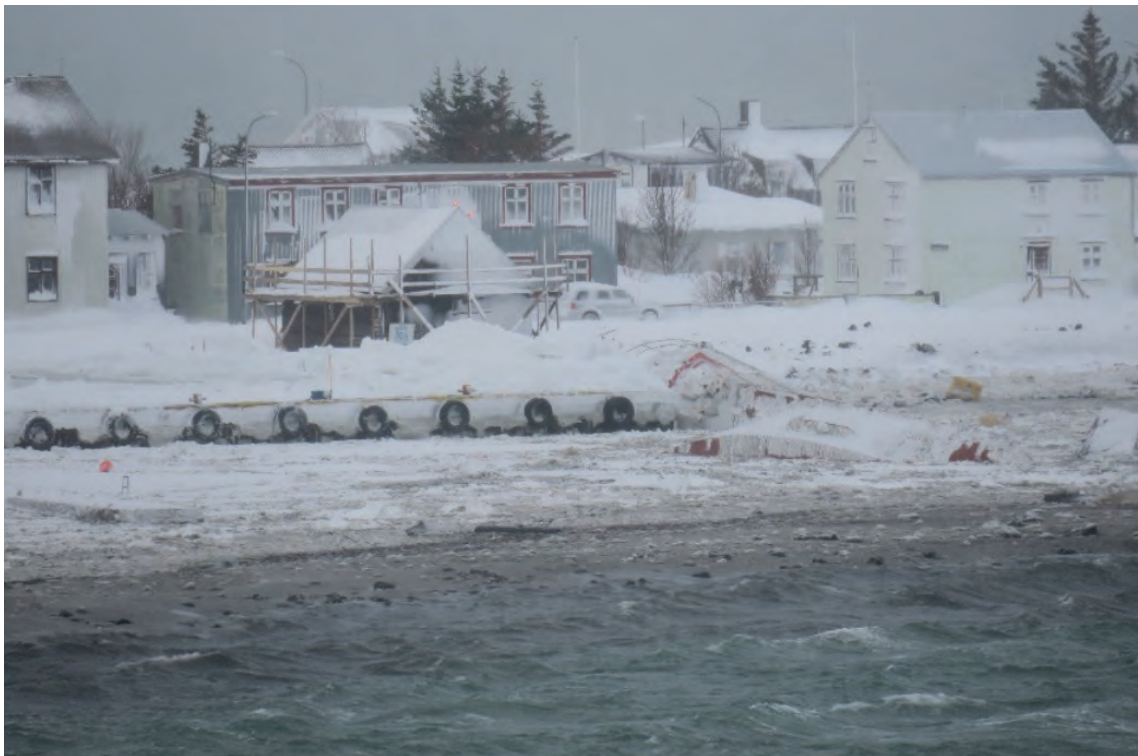
Mynd 25. Eiður á hvolfi og Sjávarperlan upp í fjöru. Krapa hefur verið rutt á Hafnarstræti. Mynd tekin úr varðskipinu rétt eftir hádegi 15.1.

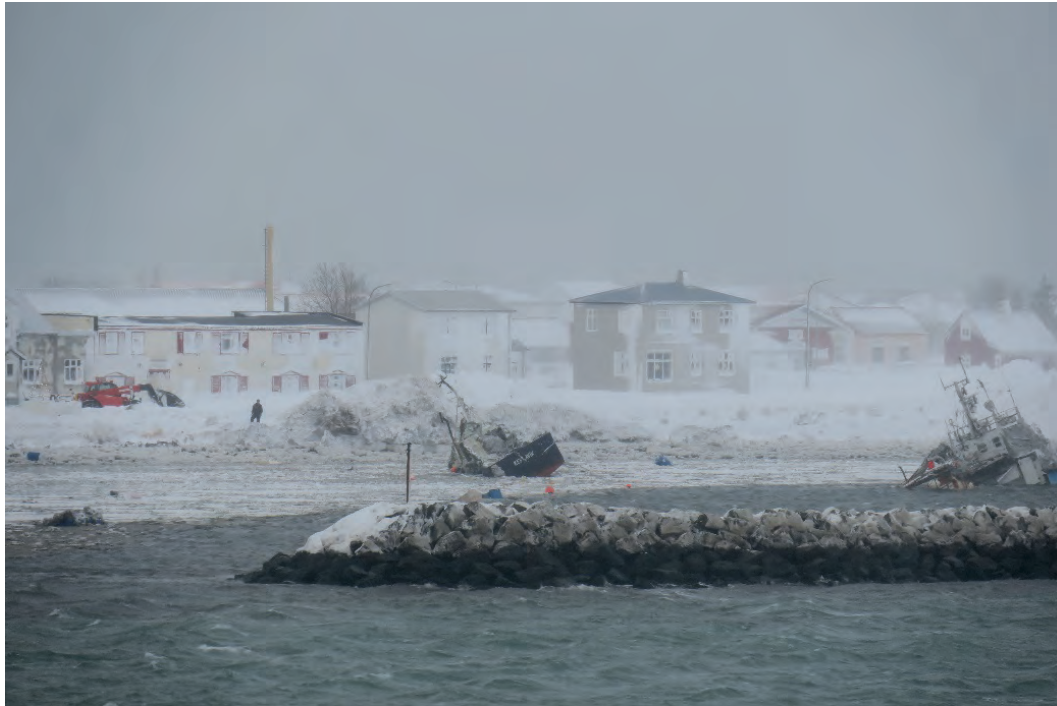
Mynd 26. Brói frá Keflavík og trébáturinn Orri marandi hálfir í kafi en á réttum kili. Enginn flóðsnjór eða ummerki á ysta hluta grjótgarðs. Mynd tekin úr varðskipi um hádegi þann 15.1.

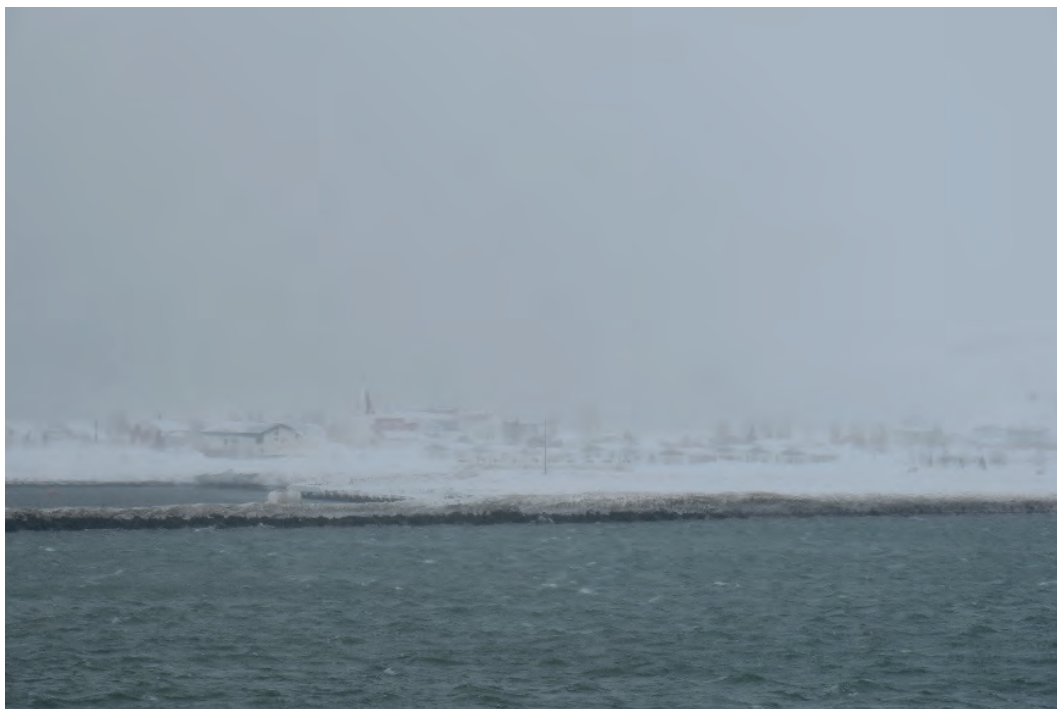
Mynd 27. Smábátahöfnin, flotbryggjan og allir bátar farnir. Flóðsnjór sést á grjótgarði. Ljósamastur fallið og skúr/gámar á kafi. Tréstaurn stendur. Olíutankur stendur. Mynd tekin úr varðskipi um hádegi 15.1.

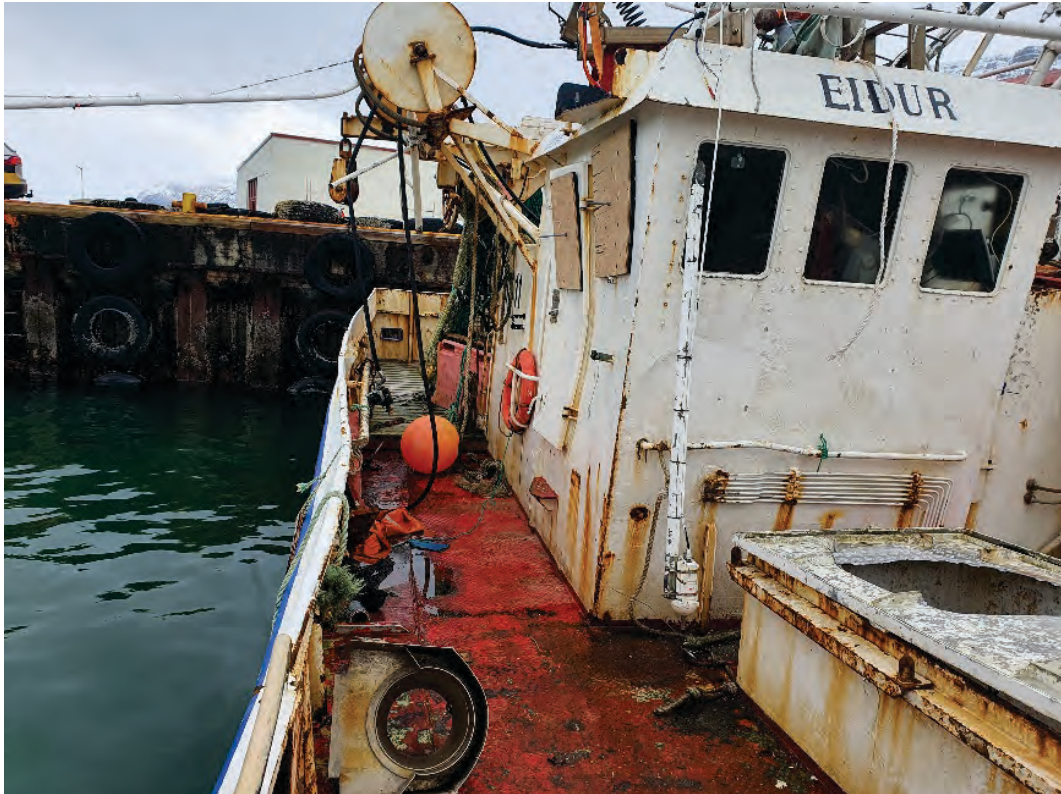
Mynd 28. Eiður og hliðin sem sneri að flóðinu. Hliðin og stýrishús beyglaðist inn og rúður brotnuðu.

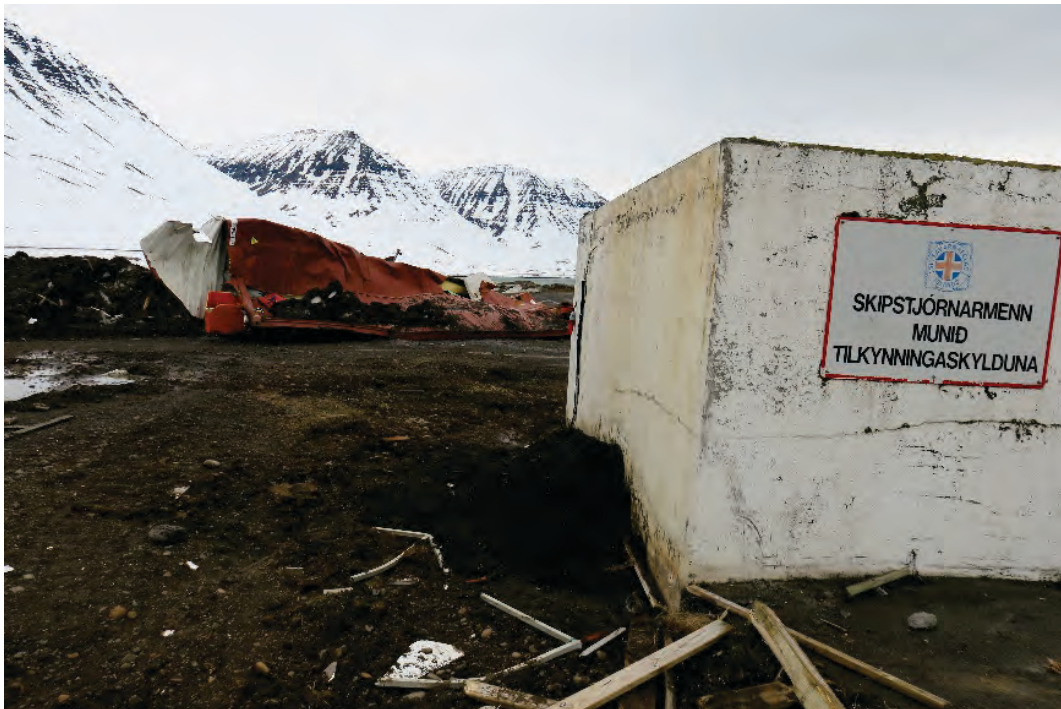
Mynd 29. Steyptur skúr við smábátahöfn sem skekkist um 6°. Búið er að fjarlægja stálmastrið sem var ofaná. Gámarnir fyrir aftan voru uppvið skúrinn þegar flóðið féll og búið er að færa brakið til.

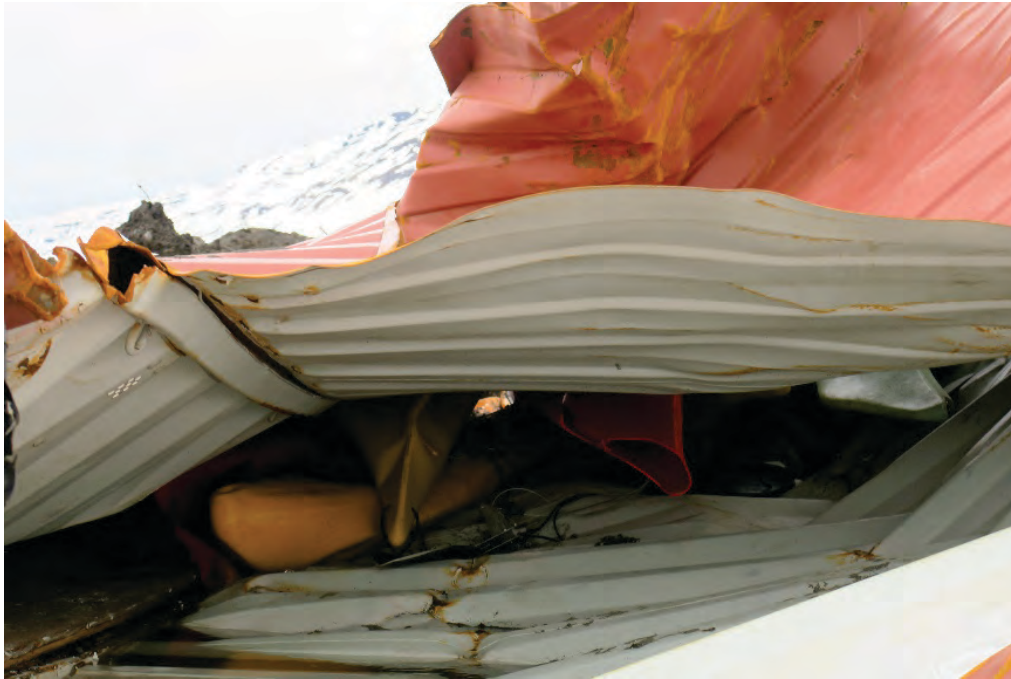
Mynd 30. Gámur með búnaði ferðaskrifstofufyrirtækis lagðist saman í flóðinu.

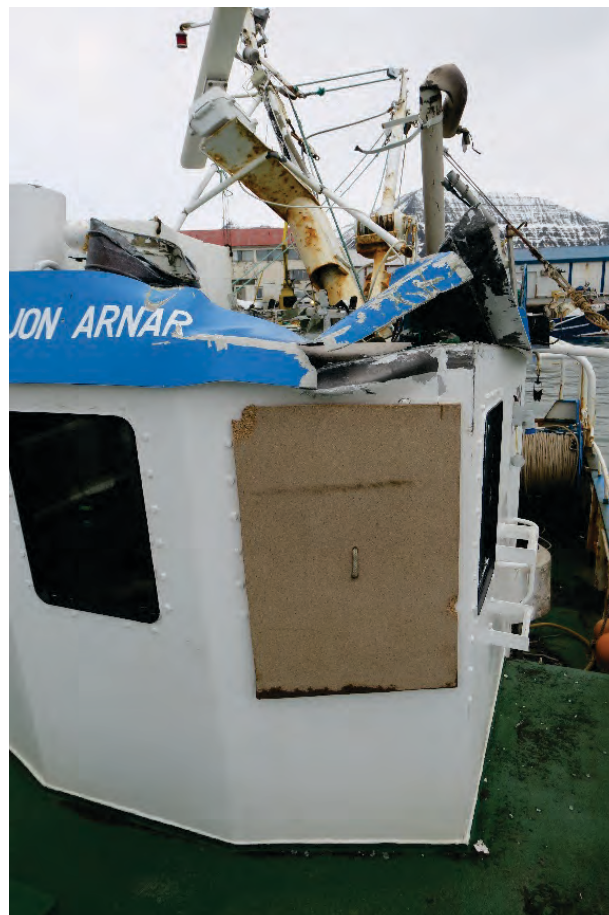
Mynd 31. Guðjón Arnar og hliðin sem fékk flóðið á sig. Beyglad stýrishús og brotin rúða. Báturinn sökk og endaði á botni stutt frá bryggju.

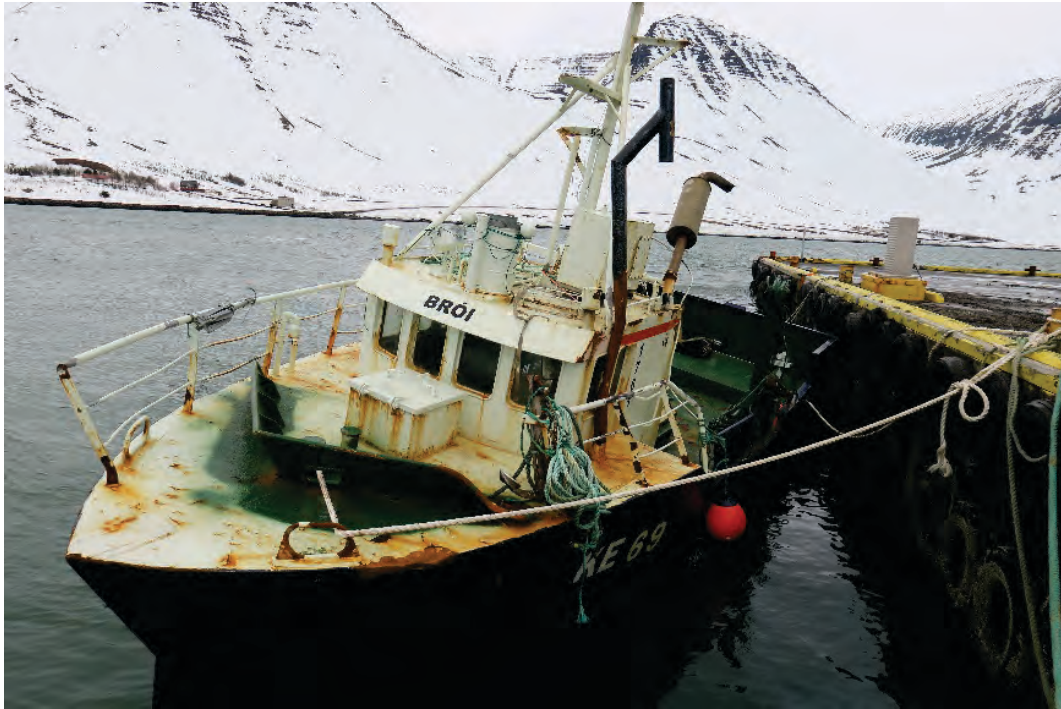
Mynd 32. Brói og hliðin sem sneri að flóðinu. Bátinum hvolfði ekki en maraði hálfur í kafi innarlega í miðri höfninni. Sjá má skemmdir á handriði og búnaði á stýrishúsi.

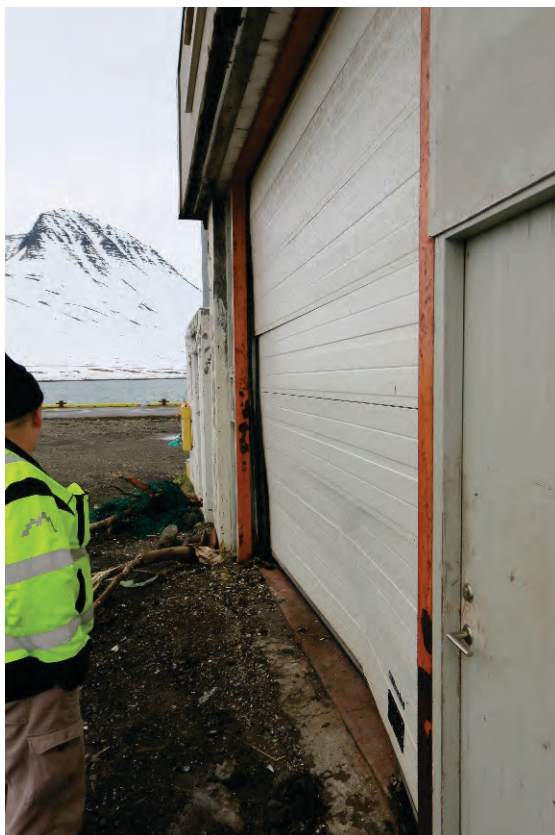
Hleri á stórrí skemmu á Eyrarodda beyglaðist inn, en líklega hefur sjór eða krapí frá flóðbylgju skolið á hleranum en ekki snjóflóðið sjálf.

Mynd 33. Hleri á skemmu við Hafnarbakka 1 beygladist inn.

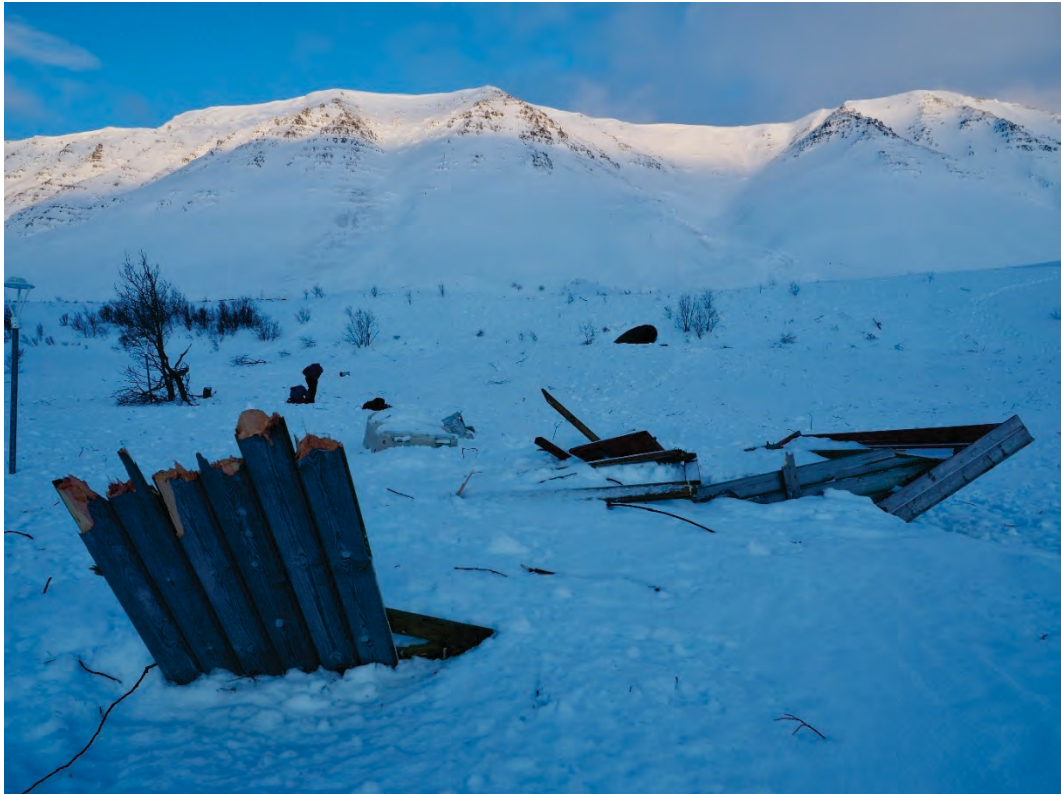
Mynd 35. Brak garðskýlisins við kirkjugarðinn. Fiskikör og brotið tré fyrir aftan.

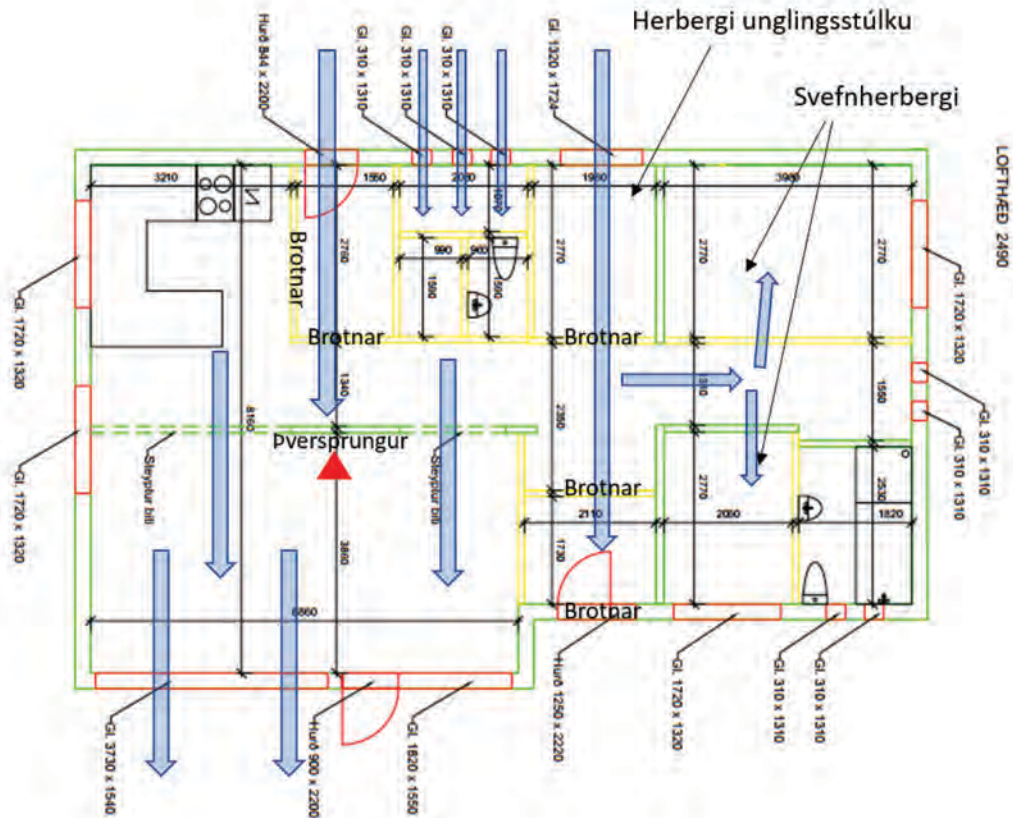
Mynd 36. Teikning af íbúðarhúsinu Ólafstún 14. Bláu örvarnar sýna hvar flóðið braut sér leið inn í og í gegnum húsið. Gulir veggir voru hlaðnir og brotnuðu flestir þar sem flóðið lenti á þeim. Rauði þríhyrningurinn sýnir hvar konan stóð þegar flóðið féll á húsið.

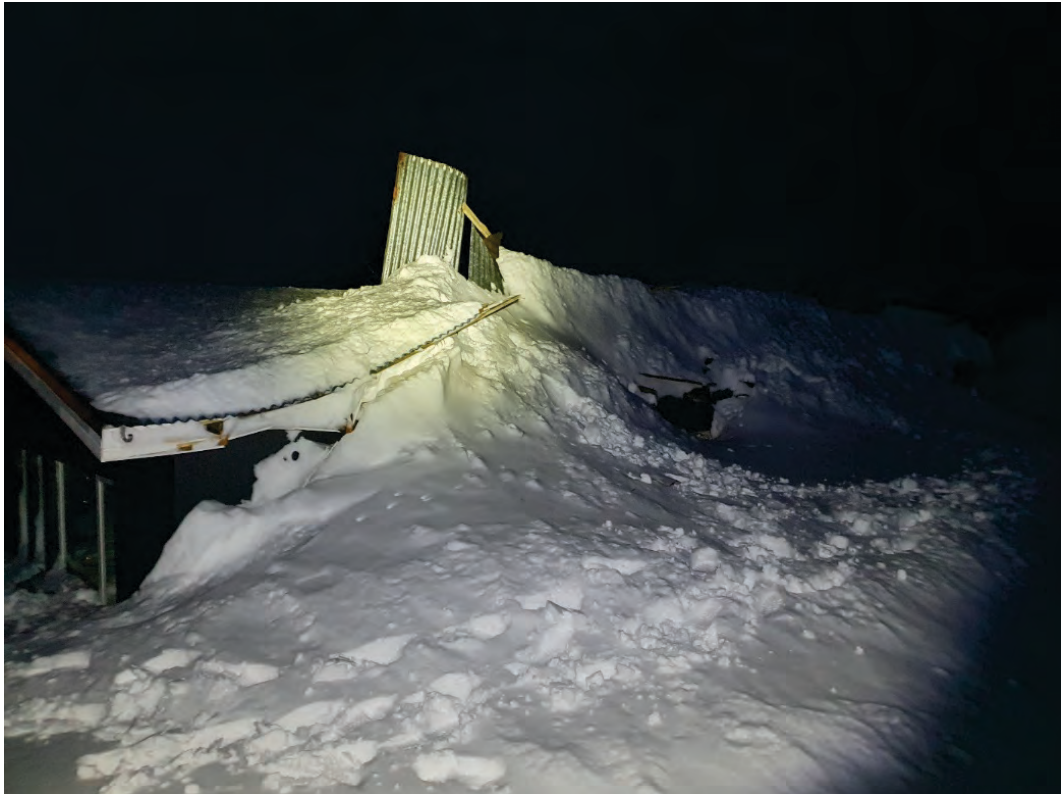
Mynd 37. Ólafstún 14 og hliðin sem snýr upp í fjall. Þakplötur og sperrur hafa hálfriðnað af og snjór kíttast inn í glufur. Flóðið braut sér leið innum glugga á herbergi unglingsstúlku og þar safnaðist minni snjór fyrir ofan húsið. Tvö börn sváfu í herberginu sem er lengst til vinstri á myndinni. Þar er enginn gluggi sem snýr að fjallinu, en mikill snjór safnaðist að útvegg og þakplötur voru byrjaðar að rifna af.

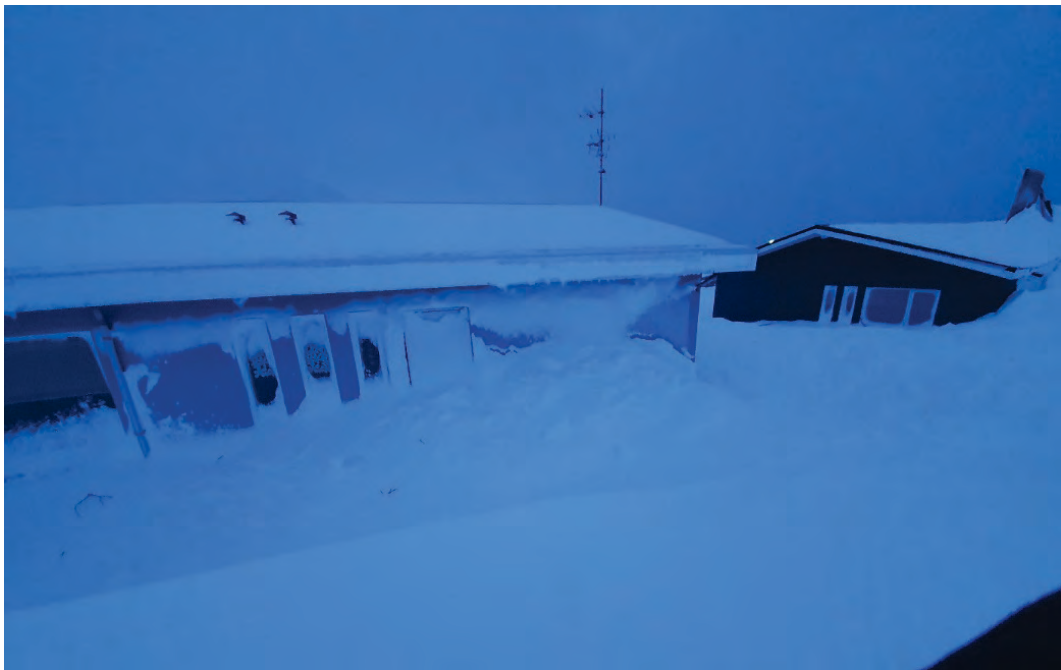
Mynd 38. Ólafstún 12 og 14. Greina má flóðsnjó meðfram horninu á Ólafstúni 12 en engar skemmdir. Loftnetið á Ólafstúni 12 er enn á húsinu en mikil eyðilegging á Ólafstúni 14 nokkrum metrum frá þar sem þakið var byrjað að losna frá.

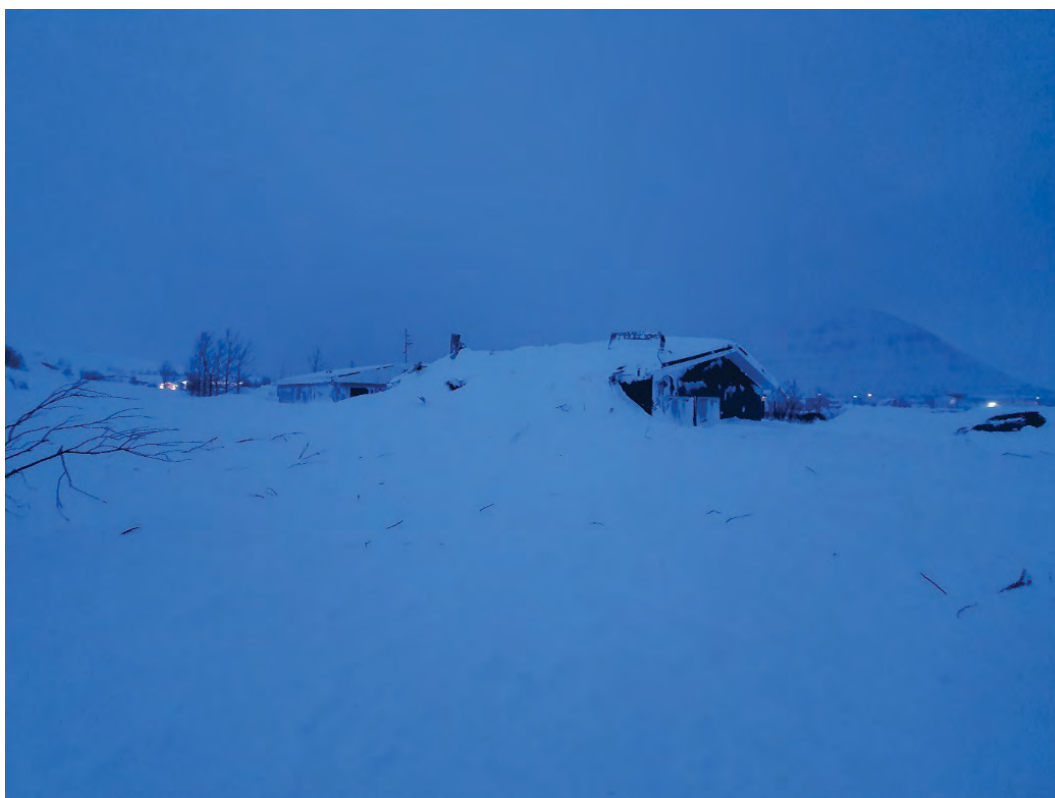
Mynd 39. Ólafstún 12 og 14. Flóðsnjór hylur nánast alveg útvegg Ólafstúns 14 en lítill flóðsnjór við Ólafstún 12. Greinabrak sem kom úr varnargarði er víða í snjónum.

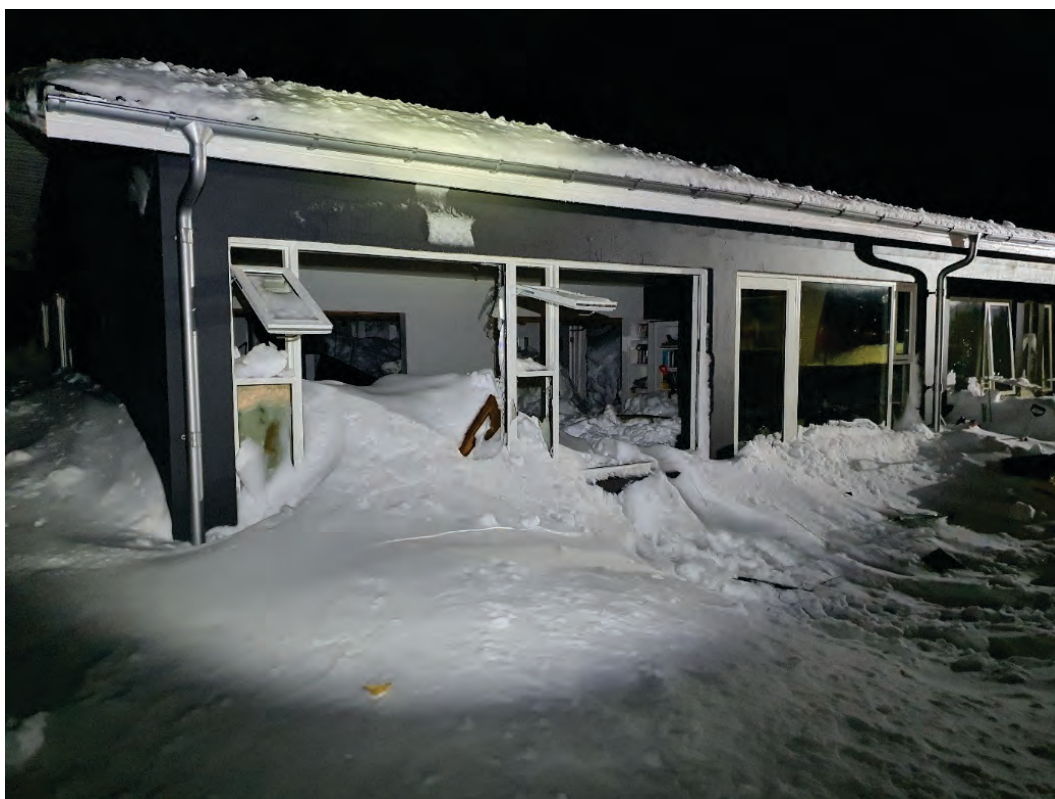
Mynd 40. Ólafstún 14, neðri hlið hússins. Um 1 m af snjóflóðsnjó er í stofunni og eldhúsi. Tvær af stóru rúðunum eru brotnar og opnanlegu fögin standa nánast lárétt út.
