Snjóflóðin úr Skollahvilft og Innra-Bæjargili 14. janúar 2020

Óliver Hilmarsson, Tómas Jóhannesson og Harpa Grímsdóttir

Skýrsla nr. VÍ 2020-010	Dags. Desember 2020	ISSN 1670-8261	Opin <input checked="" type="checkbox"/> Lokuð <input type="checkbox"/> Skilmálar:
Heiti skýrslu / Aðal- og undirtitill: Snjóflóðin úr Skollahvilft og Innra-Bæjargili 14. janúar 2020			Upplag: 20 Fjöldi síðna: 66 Framkvæmdastjóri sviðs: Ingvar Kristinsson
Höfundar: Óliver Hilmarsson, Tómas Jóhannesson og Harpa Grímsdóttir			Verkefnisstjóri: Harpa Grímsdóttir Verknúmer: 2153-0-0001
Gerð skýrslu/verkstígr:			Málsnúmer: 2020-0037
Unnið fyrir:			
Samvinnuaðilar:			
Útdráttur: Upp úr ellefu að kvöldi þann 14. janúar 2020 féllu tvö stór snjóflóð á Flateyri, úr Skollahvilft og Innra-Bæjargili. Flóðið úr Skollahvilft olli miklu tjóni á bátum og hafnarmannvirkjum. Flóðið úr Innra-Bæjargili skall á íbúðarhúsinu Ólafstúni 14, sem skemmdist mikið, og flóðið kastaði til þremur bílum. Fjórar manneskjur voru í Ólafstúni 14 en engin þeirra slasaðist í flóðinu. Unglingsstúlka á heimilinu grófst þó undir snjó í herbergi sínu í um 30 mínútur. Varnargarðarnir náðu að stýra stærstum hluta flóðanna frá byggðinni en kröftugt y

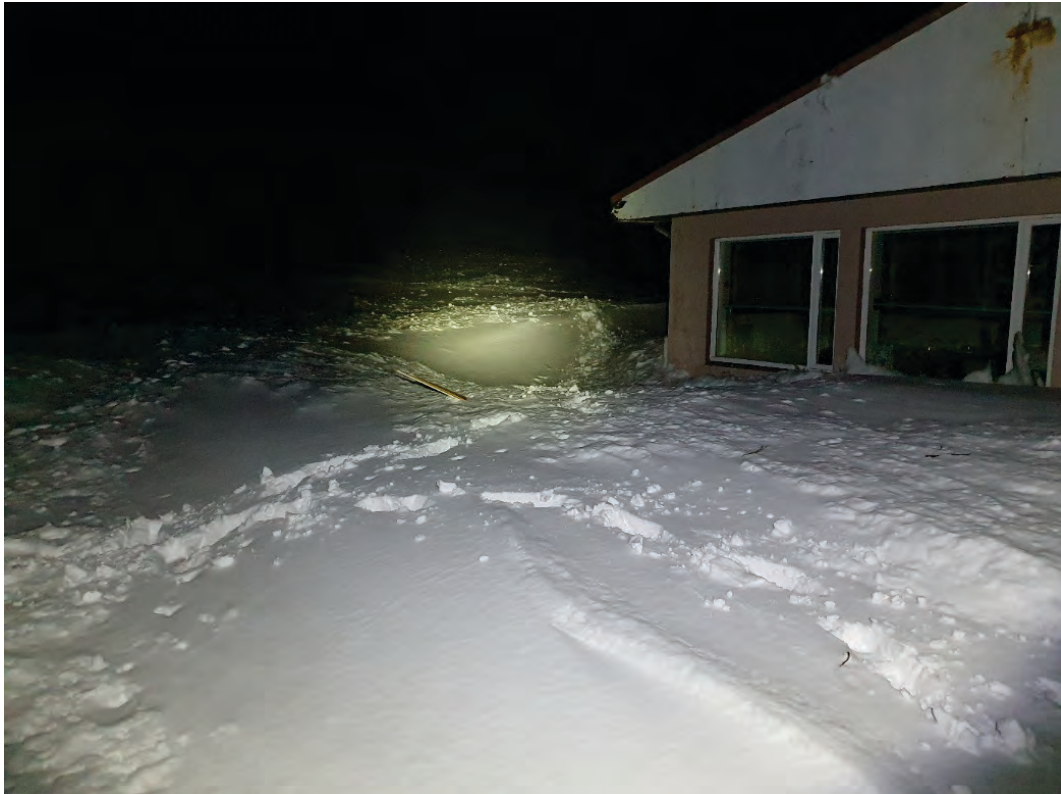
Mynd 41. Þunn snjóflóðstunga var á milli Ólafstúns 12 og 14.

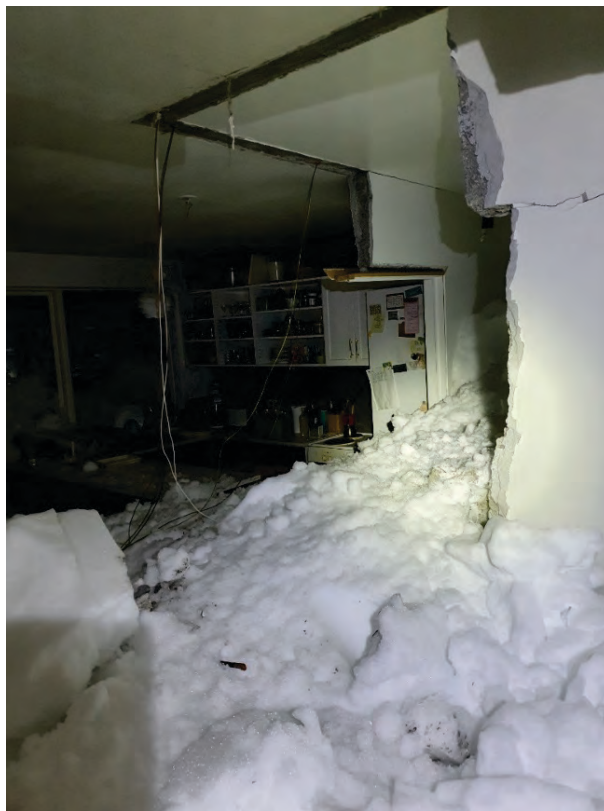
Mynd 42. Horft af ganginum og inn í eldhúsið. Hlaðnir milliveggir brotnuðu í flóðinu.

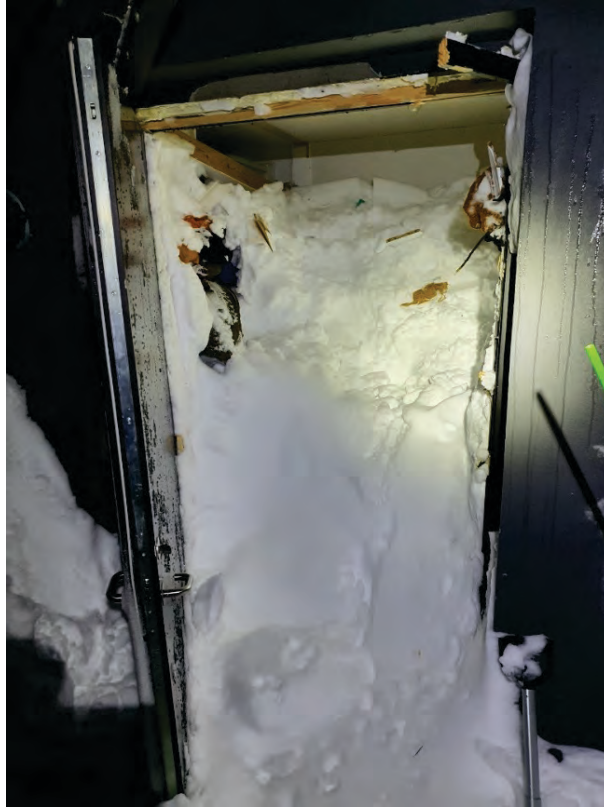
Mynd 43. Mynd tekin fyrir utan húsið og horft inn um aðaldyrnar og í átt að fjallinu. Anddyrið er fullt af snjó. Herbergi unglingsstúlku er fyrir innan.

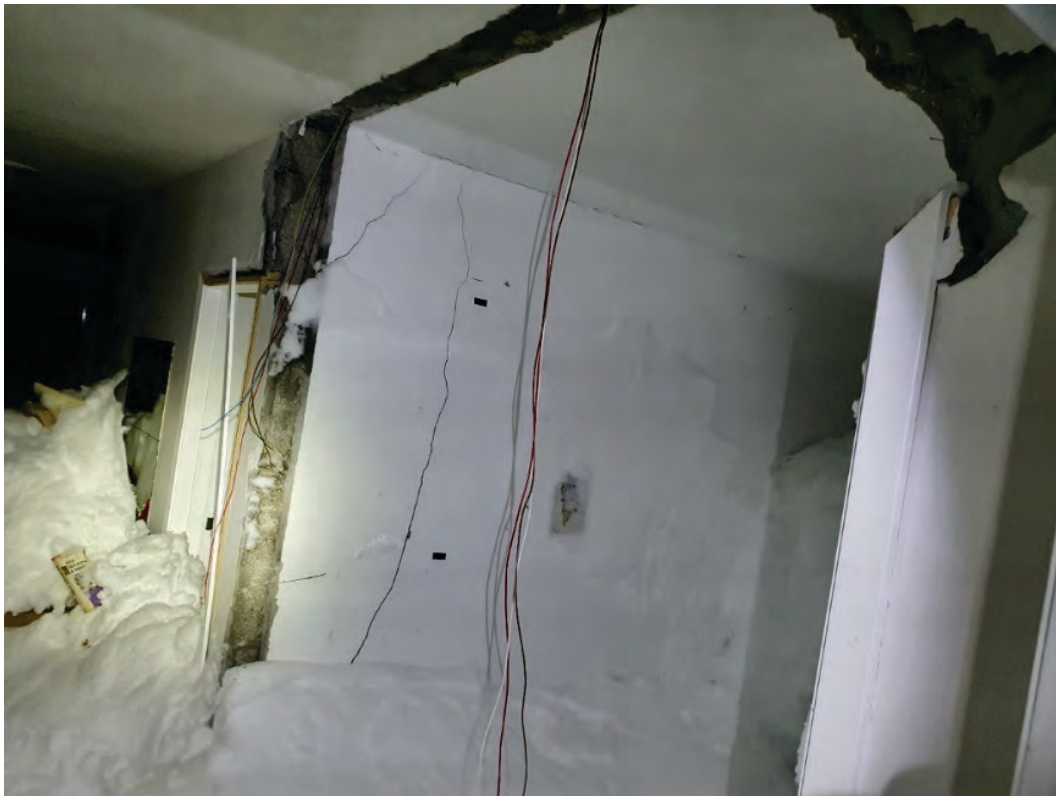
Mynd 44. Horft af ganginum og inn í herbergi unglingsstúlkunnar sem grófst. Veggurinn sem aðgreindi herbergið og ganginn brotnaði.

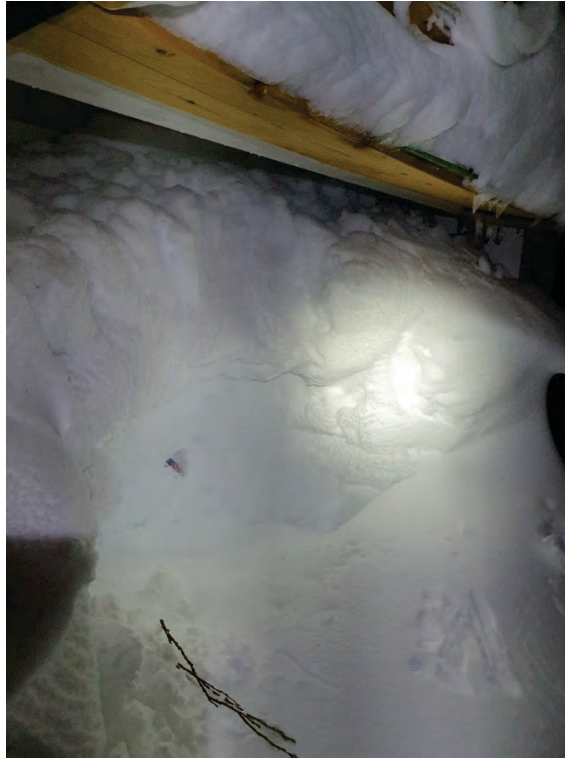
Mynd 45. Myndin er tekin á ganginum milli anddyris og herbergis þar sem unglingsstúlka grófst. Sjá má skófluför eftir mokstur björgunarmanna. Snjórinn náði upp í loft og inn á milli bóka í hillu.

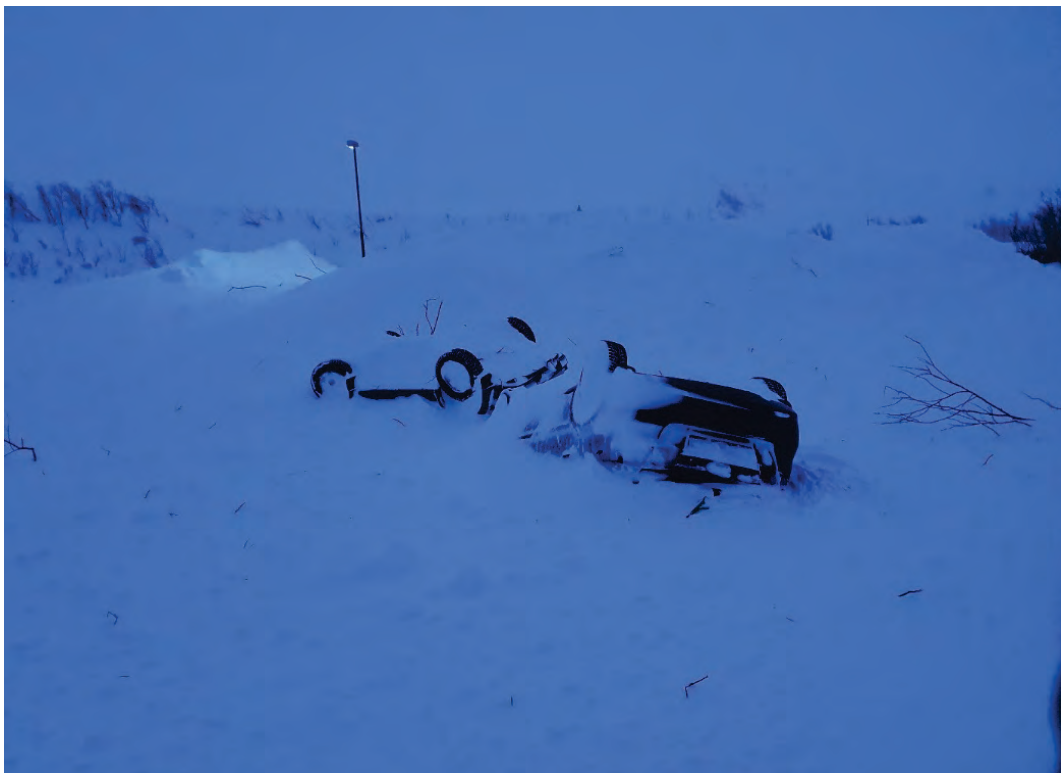
Mynd 46. Tveir bílanna sem köstuðust yfir snjóruðningana og niður fyrir veg. Þriðji bíllinn, Landrover Discovery, sem kastaðist með flóðinu endaði ofan við snjóruðningana á myndinni. Ljósastaur sem beygladist sést einnig fyrir miðri mynd. Brotnar greinar voru umhverfis bílana en tiltölulega lítill flóðsnjór.

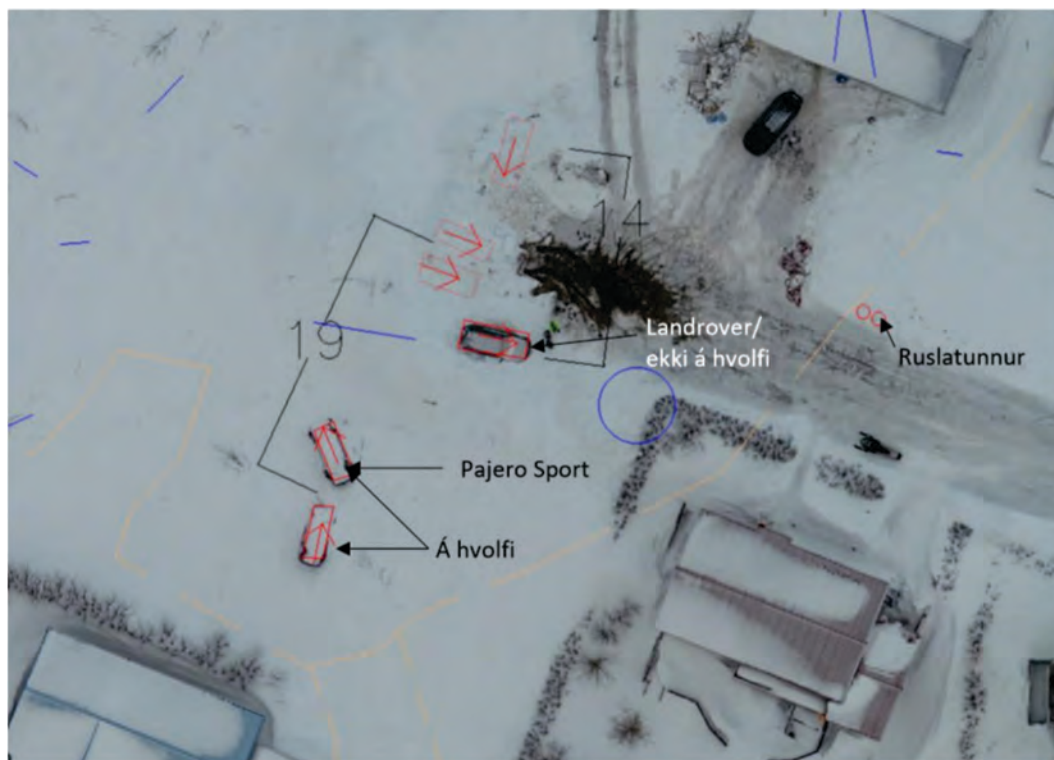
Mynd 47. Loftmynd sem sýnir staðsetningu og stefnu bílanna fyrir og eftir flóðið úr Innra-Bæjargili. Neðri tveir bílarnir köstuðust um 19 m en efri bíllinn um 14 m. Loftmynd: Svarmi. Teikning: Kristín Martha Hákonardóttir.

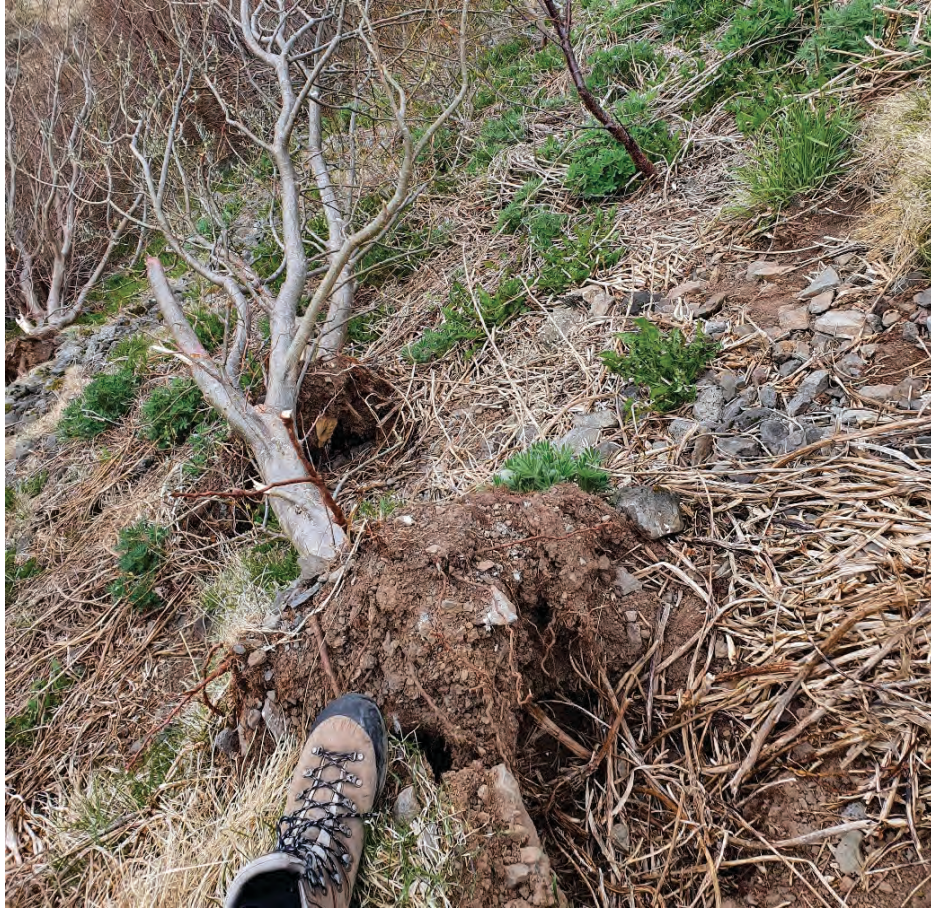
Mynd 62. Tré rifin upp með rótum á innanverðum leiðigarðinum við Innra Bæjargil.
