ÁSTAND SPENNIKAPLA Í STEYPTUM BRÚM

Áfangaskýrsla 4 - klórmælingar

31.03.2023

2970-160-SKY-004-V01

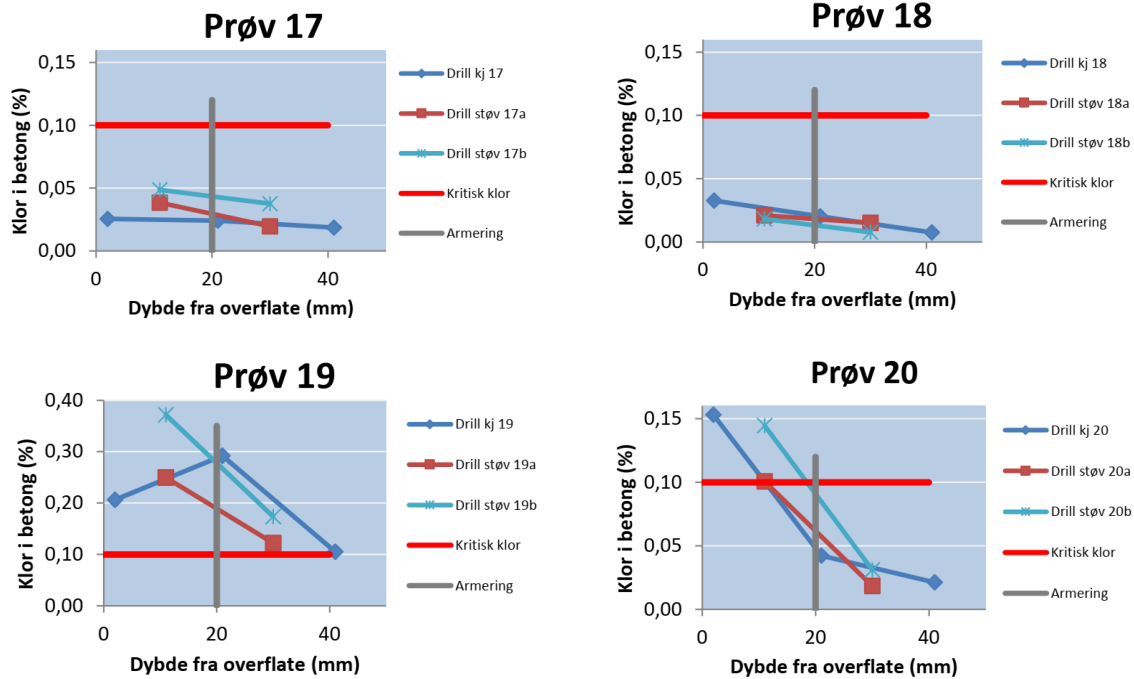
MYND 1 Niðurstöður úr klórmælingum á Svarthól brú í Noregi.

Þegar niðurstöður með þessum tveimur aðferðum úr Svarthól brú eru bornar saman má sjá að niðurstöðurnar eru mjög sambærilegar. Breytileikinn milli þeirra þriggja sýna sem tekin voru á hverjum stað í brúnni er ekki meiri en búast má við. Hér að neðan eru dæmi um niðurstöður.

Það var niðurstaða þessarar rannsóknar að einfalda aðferðin gæfi nægilega áreiðanlegar vísbendingar um hættu á tæringu bendistáls í steypunni.

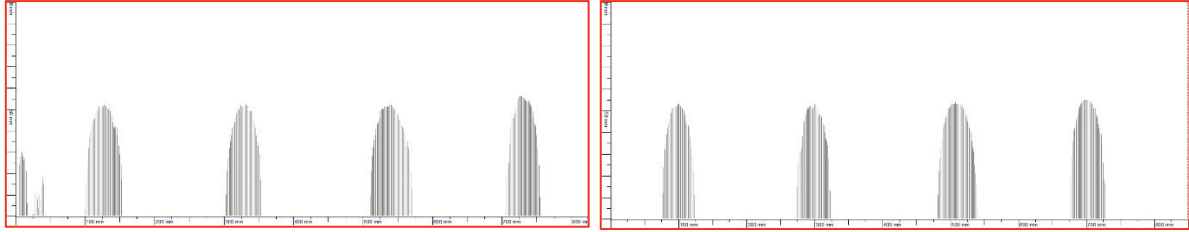
MYND 7 Steypuhula mæld, ytri hlið til vinstri, innri hlið til hægri.

Eins og við er að búast er steypuhula mjög jöfn 45 mm og millibil milli járna jafnt eða 200 mm.

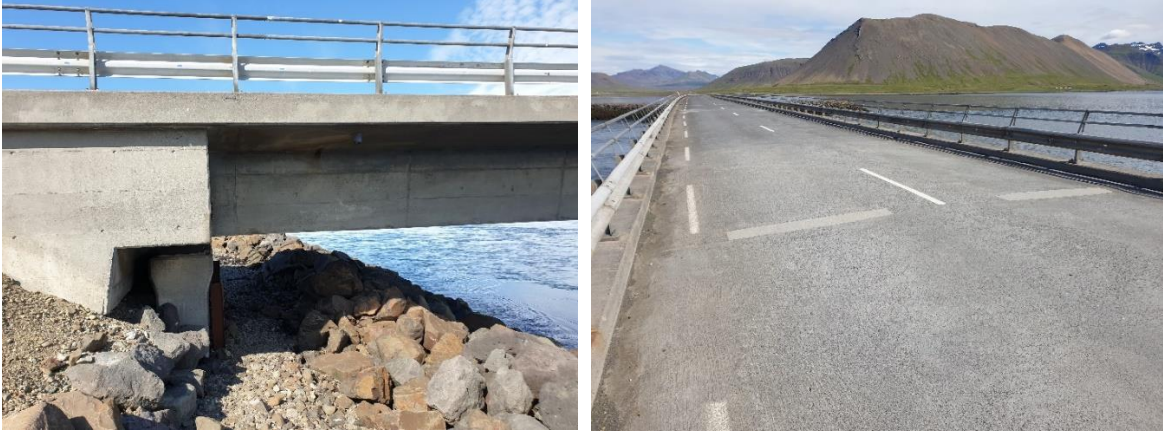
MYND 11 Vestari endi brúar þar sem borað var í bitahliðar. Einnig var borað í ljósu flekkina yfir vestasta millistöpli.

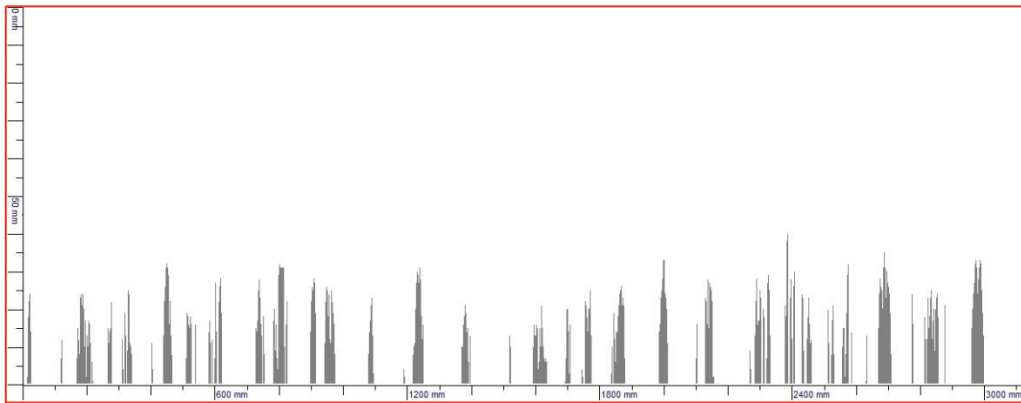
MYND 12 Þverjárn í brúardekki skönnuð í hjólfari.

Burðarjárn í þverátt voru skönnuð. Járnalögnin er K16 c150. Þekjulag á járn var skilgreint 50 mm alls staðar, líka í akbraut.

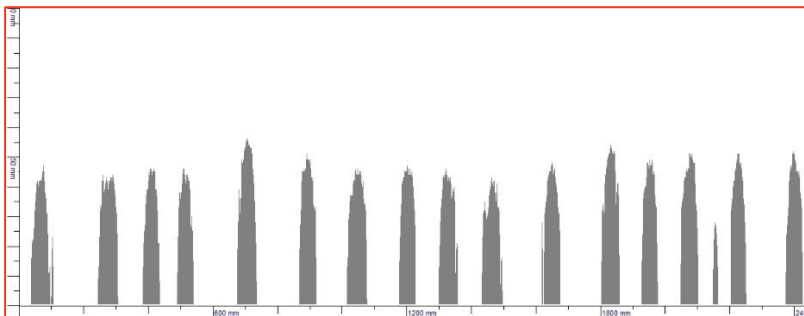
Mynd 13 Þverjárn í brúardekki skönnuð yfir millistöpli.

Mæld þykkt á steypuhulu í brúargólfi við enda brúar er 60-70 mm. Myndin sýnir að angar af bitalykkjunum sem eru K12 c150 lenda í skönnuðu línunni. Þannig verða 14 járn á hverja 1,2 m af línunni. Seinni myndin sýnir steypuhulu og járn í sniði yfir millistöpli þar sem lykkjurnar eru ekki að trufla mælinguna. Fjöldi járna er hér skv. teikningu. Hér er steypuhulan 45-55 mm og um helmingur járna er innan við 50 mm frá yfirborði. Slit á brúargólfi í hjólförum var ekki mælt.

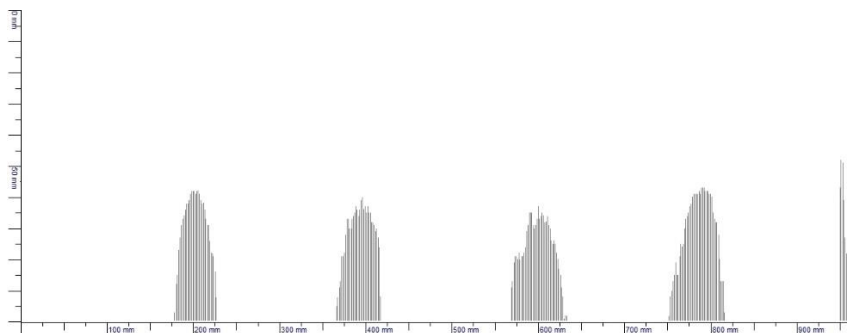
MYND 14 Lykkjur í bitahlið.

Steypuhula á járn í ytri bitahlið reyndist um 55 mm og það eru 200 mm milli járna eins og tilskilið er.

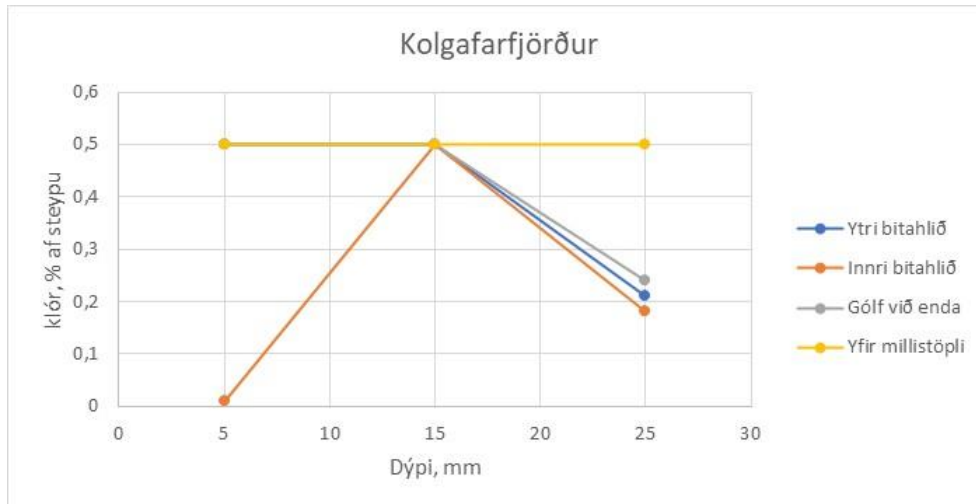
MYND 15 Kolgrafarfjörður, niðurstöður mælinga á klór í steypu.

Eins og sést í töflunni og á línuritinu þá er líklega eitthvað bogið við mælingu á einu sýni úr innri bitahlið. Klórmælingin er ekki marktæk fyrir gildi yfir 0,5 þannig að þar er mæligildið sett í það hámark.

Niðurstöðurnar sýna að full ástæða er til að endurtaka mælingar á klór og þá í meira dýpi í steypunni en gert var. Með því móti er hægt að áætla hvenær krítisku klórmagni er náð við bendistálið í yfirbyggingunni.

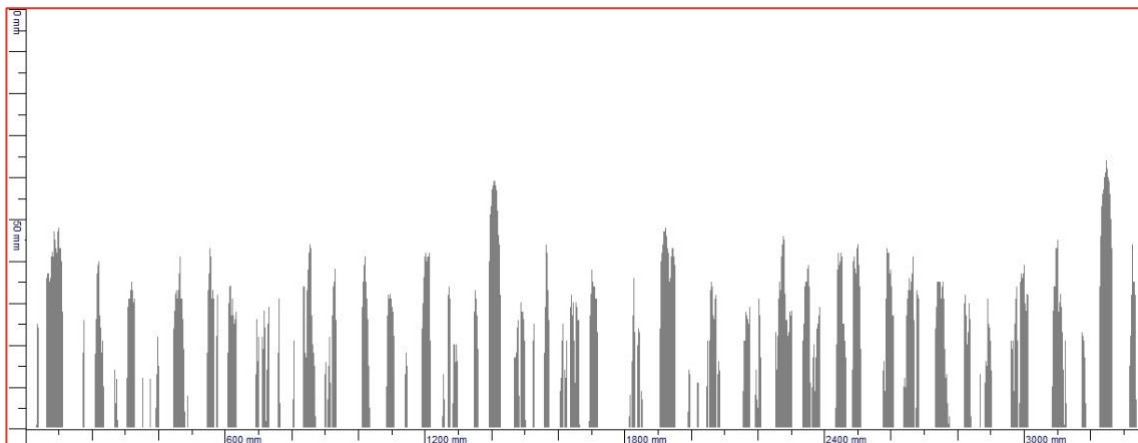
MYND 20 Sanddalsá, burðarjárn í þverátt brúargólfs skönnuð.

Eins og sést á myndinni er steypuhula á járn yfirleitt um og yfir 50 mm, en á tvö af járnunum er það aðeins um 40 mm á þessum þremur metrum. Ekki var lagt mat á slit á brúargólfi við mælinguna.

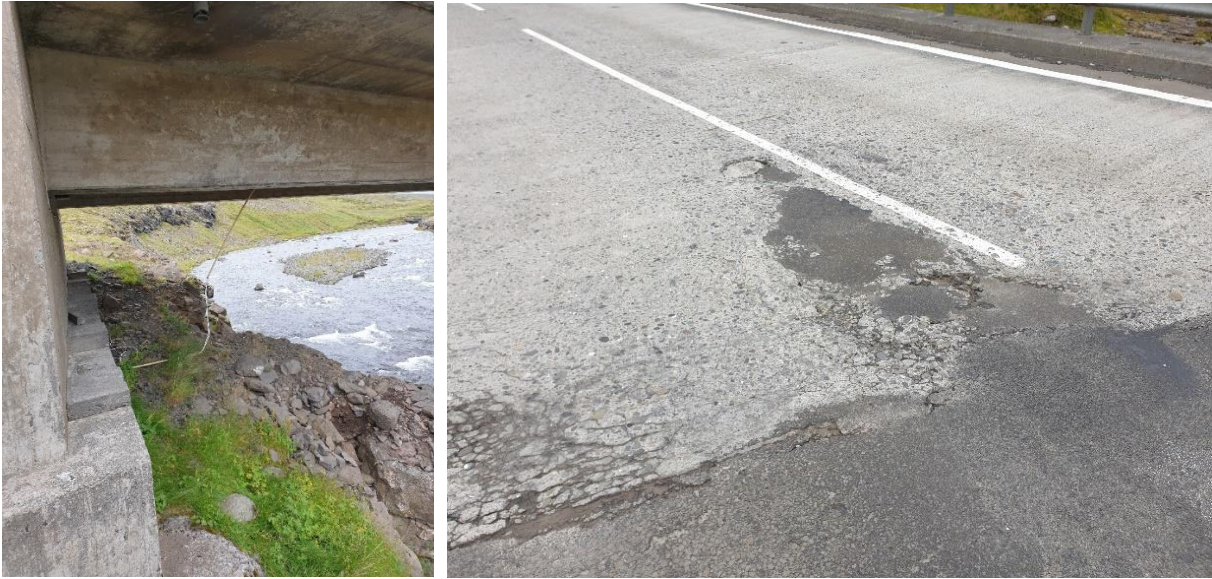
Nokkrar steypuskemmdir eru í brúnni. Bríkin að austan er með útfellingum og greinilegt að vatn kemst í gegnum bríkina. Þá er skemmd í brúargólfinu í suðurendanum, sjá mynd. Hefur tjöru verið slett í hluta af skemmdunum.

MYND 22 Vestari stöpull, hægt að standa við borun. Skemmdir í gólfi.

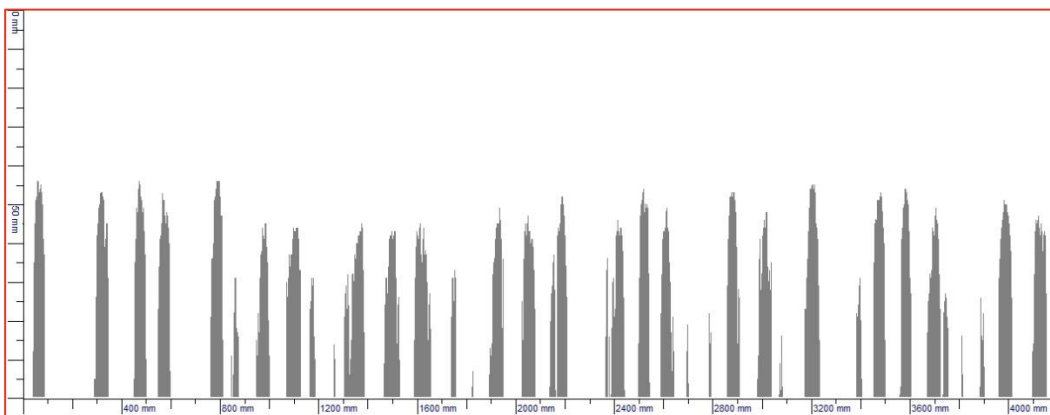
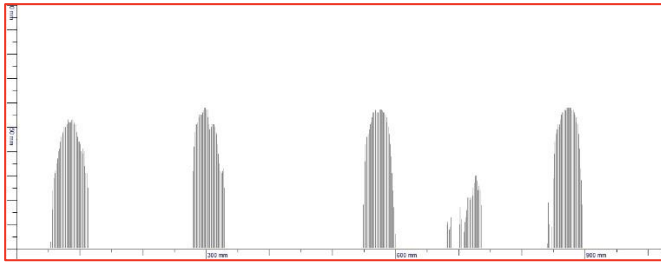
Samkvæmt mælingunni er hula á járn í brúargólfi um 45 mm en um 40 mm í bitahliðinni sem mæld var. Fjöldi járna í sniðunum er eins og sýnt er á teikningum.

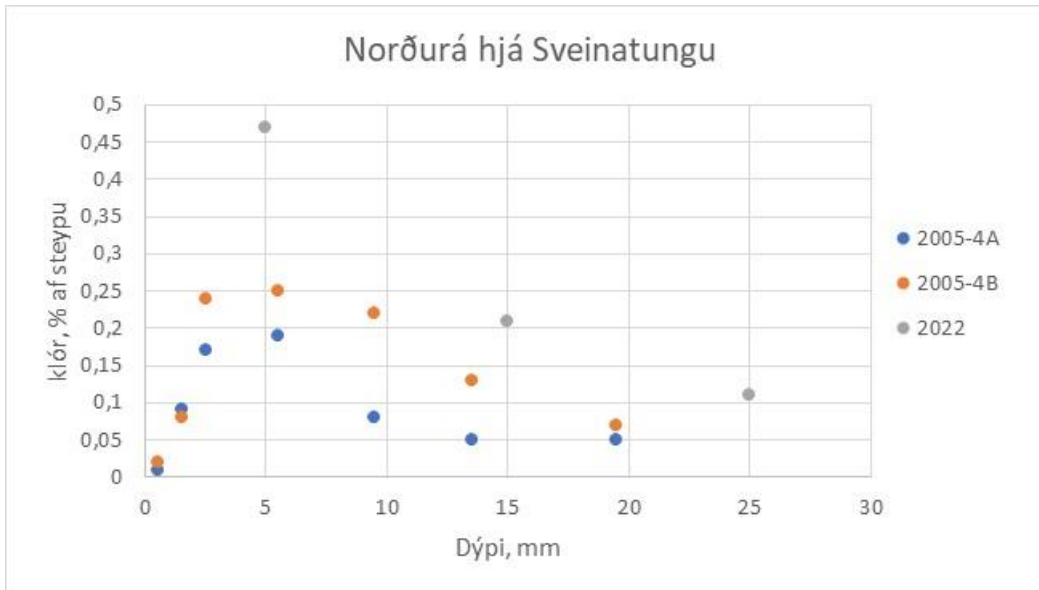
MYND 25 Samanburður á klórmælingu Hönnunar/Mannvits frá 2005 og mælingum Eflu 2022.

Mælingarnar sýna að mjög lítið er af klór í brúarbitunum. Hins vegar er vaxandi klór í brúargólfinu. Þar sést að klór hefur náð krítísku gildi á 20-30 mm dýpi fyrir tæringu á bendistáli. Þá hefur klór tvöfaldast á efstu 20 mm í steypunni frá árinu 2005. Hann nær einnig lengra inn í steypuna en þá mældist.

Þar sem steypuhula var mæld um 45 mm í brúargólfinu virðist ekki langt í að klór nái í hættulegu magni að bendistálinu í gólfinu. Er nauðsynlegt að fylgjast náið með klórflæði í gólfinu á næstu árum. Ekki er ástæða til að óttast um spennikaplana í brúnni þar sem þeir eru á miklu meira dýpi í steypunni eða í 250-300 mm frá yfirborði þar sem styst er.

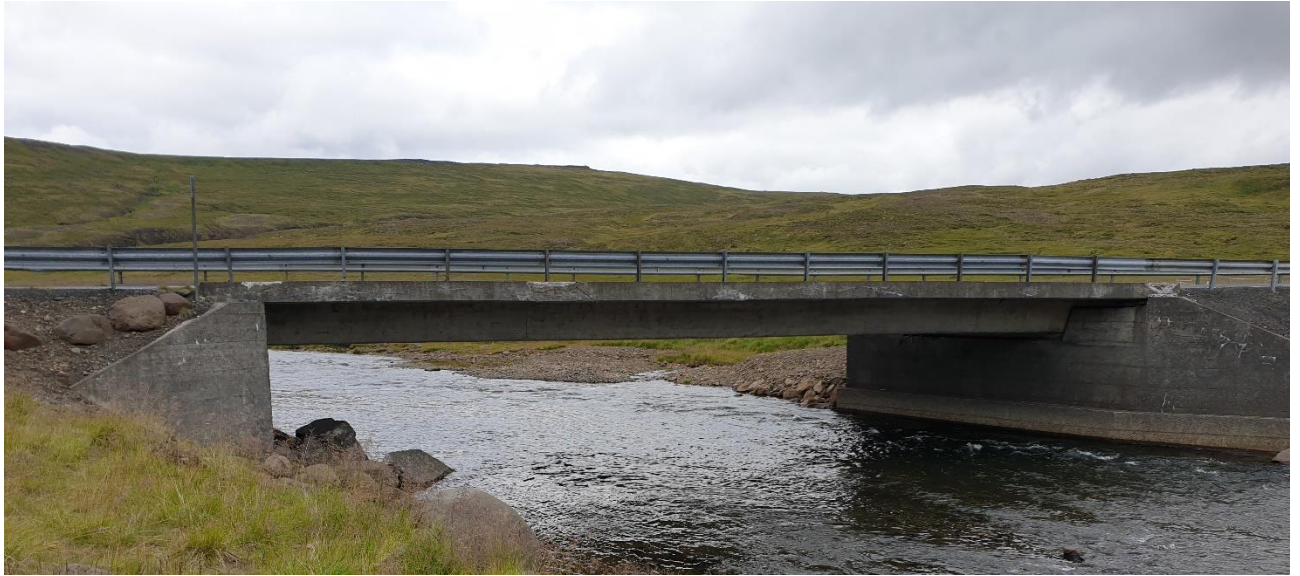
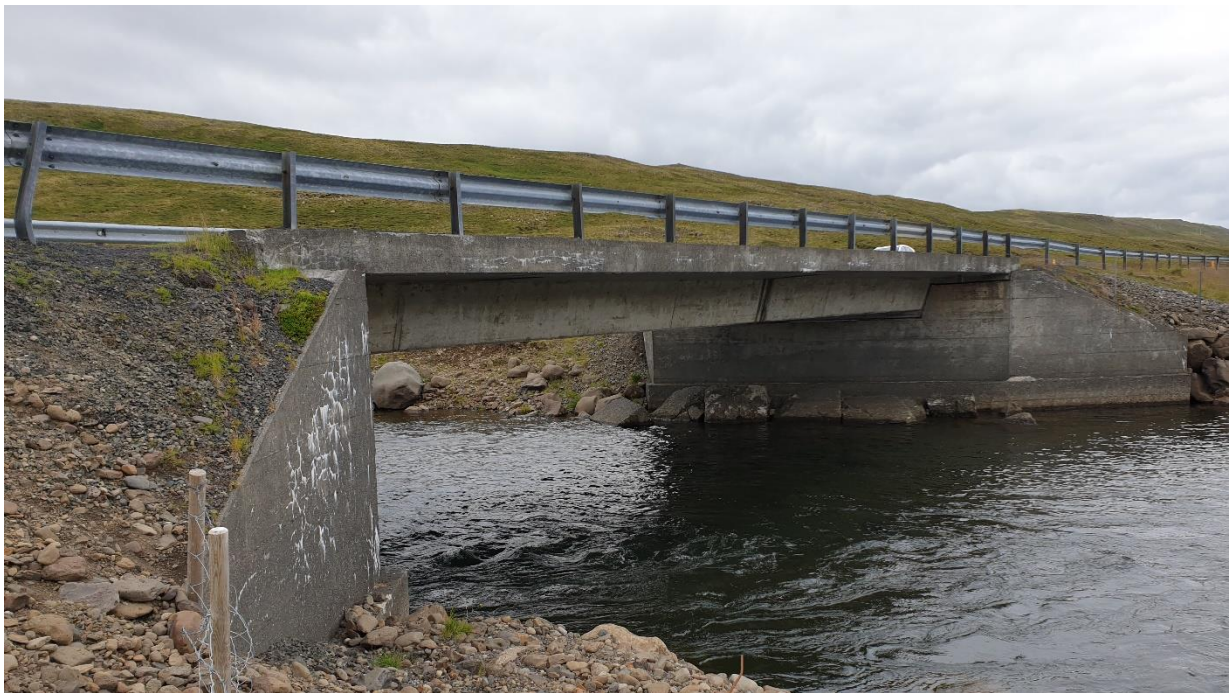
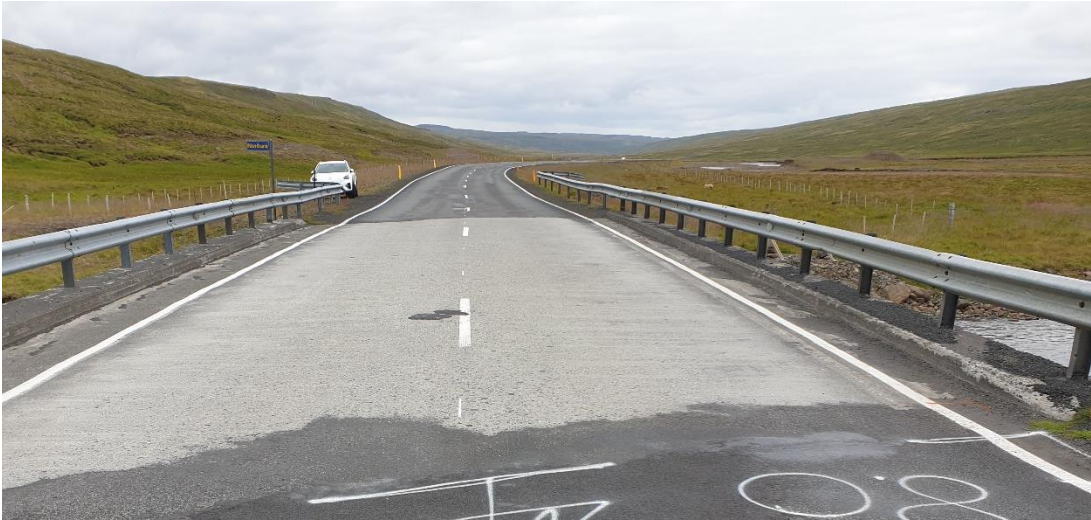
Nokkrar steypuskemmdir eru í brúnni. Brikur báðum megin eru með útfellingum og greinilegt að vatn kemst í gegnum brikur. Allmiklar útfellingar eru líka í vængjum stöpla.

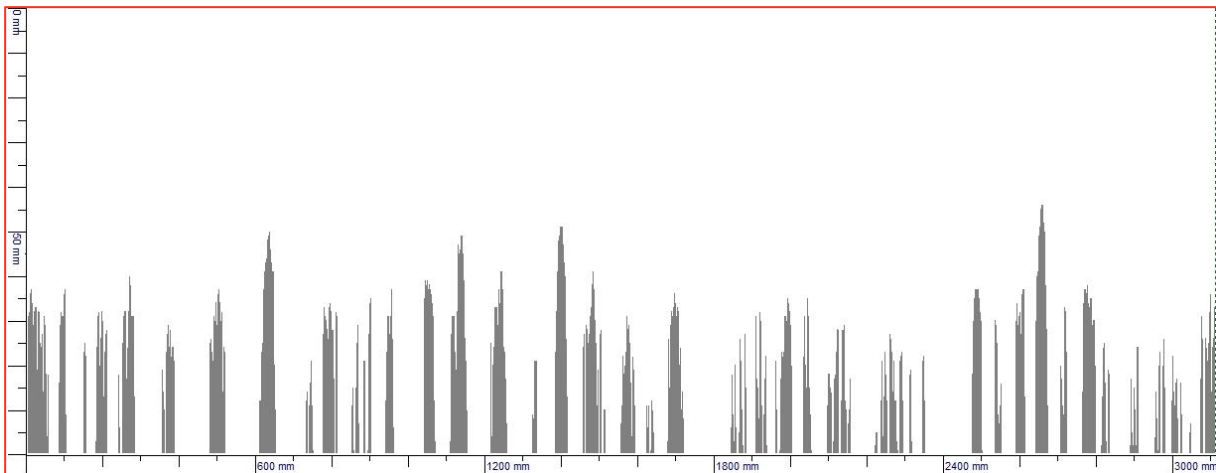
Steypuhula á þverjárnin í brúarplötunni er á milli 50 og 60 mm en eitt járn hefur aðeins 40 mm steypuhulu.

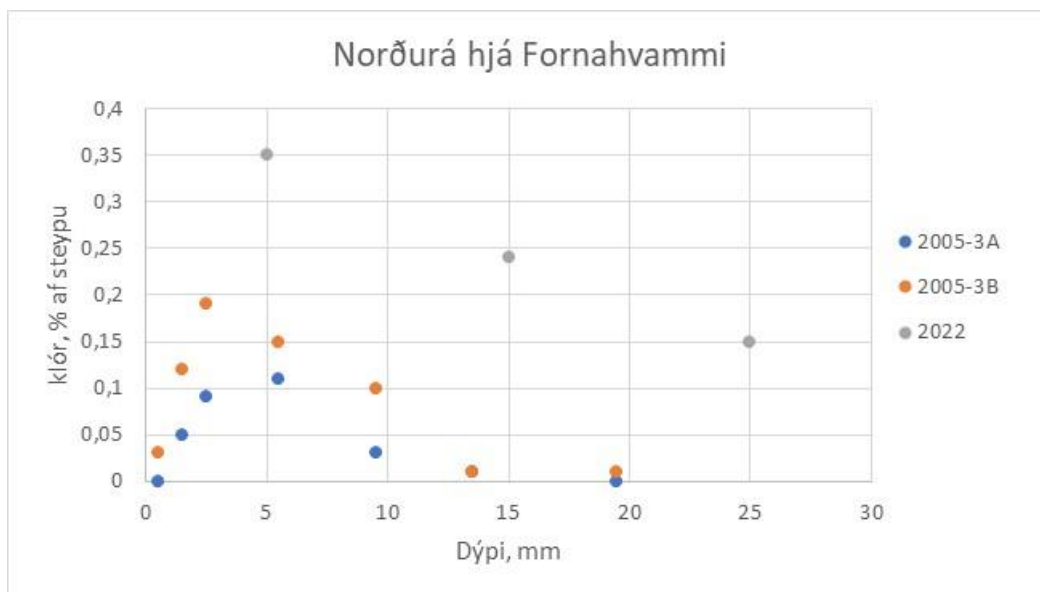
MYND 29 Samanburður á klórmælingu Hönnunar/Mannvits frá 2005 og mælingum Eflu 2022.

Mælingarnar sýna mikið klórmagn í brúargólfinu. Það er þó minna í yfirborði en á brúnni við Sveinatungu en er meira þegar neðar dregur í steypuna. Ekki er ljóst hvað veldur þessum mun. Það sést að klór hefur náð krítisku gildi á 20-30 mm dýpi fyrir tæringu á bendistáli. Þá hefur klór meira en tvöfaldast á efstu 20 mm í steypunni frá árinu 2005. Hann nær einnig lengra inn í steypuna en þá mældist.
