# SKÝRSLA UM FLUGSLYS

**M-04904/AIG-25**

**TF-UPS**

**Piper Warrior II**

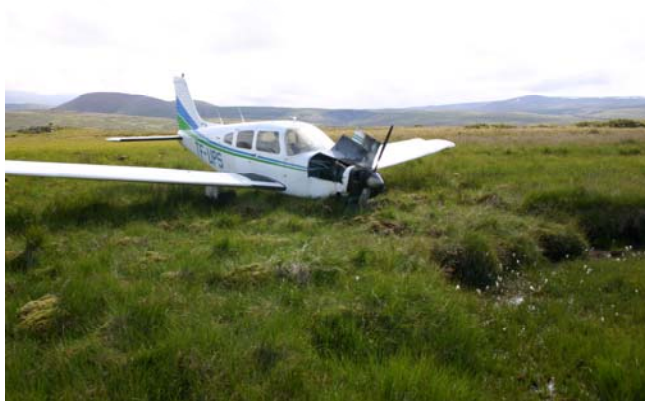
flugmaðurinn í flugturninn á **Mynd 1. Flugvélin þar sem hún nauðlenti**

Reykjavíkflugvelli og tilkynnti um atvikið. Á myndinni hér að ofan má sjá flugvélina þar sem hún nauðlenti.

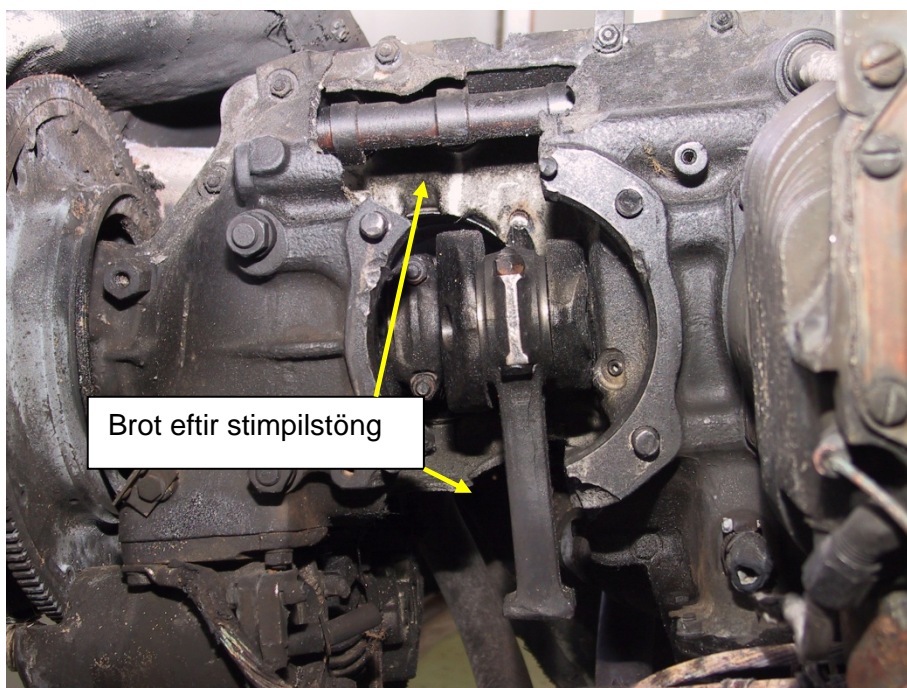
Við rannsókn á hreyflinum kom í ljós að einn af fjórum strokkum hans hafði losnað af án þess að hreyfillinn stöðvaðist. Stimpill og stimpilstöng fyrir þann strokk héldu því áfram að snúast og brutu utan af sér (sjá mynd 2). Eftir að strokkurinn losnaði frá hreyflinum fór olía úr hreyflinum og líklega á útblástursrör hreyfilsins og myndaði þannig reykinn sem flugmaðurinn varð var við inni í flugvélinni.

Við skoðun á hreyflinum mátti sjá að 8 boltar sem festu strokkinn við hreyfillinn höfðu brotnað og að tveir þeirra báru augljós merki um þreytubrot (sjá nánar um greiningu á boltum á næstu síðu).

**Mynd 2. Ummerki á hreyflinum eftir að strokkurinn losnaði frá**

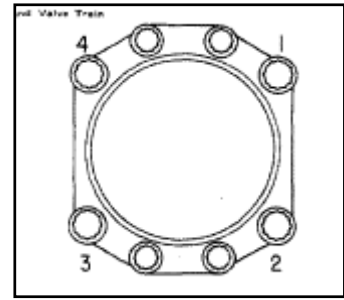
Eins og fram kemur að ofan eru 8 boltar sem festa strokkinn við hreyfilinn. Tveir boltanna ganga gegnum hreyfilinn og tengjast gagnstæðum strokki hinumegin á hreyflinum (merktir nr. 1 og 2 á myndinni hér til hliðar).

Mynd 3, boltar sem festa strokk á hreyfil

Ofangreindir boltar báru merki um þreytubrot og voru þeir sendir ásamt ró af bolta nr. 1 til rannsóknar hjá Iðntæknistofnun. Aðrar rær af boltunum sem brotnuðu fundust ekki.

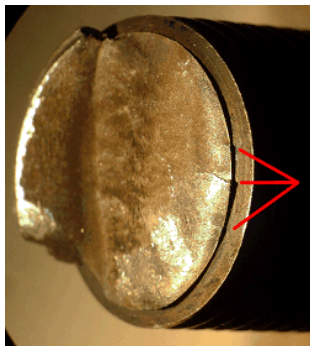
Niðurstöður rannsóknar Iðntæknistofnunar á boltunum leiddu í ljós að þreytubrot var að finna á báðum boltunum. Á bolta nr. 2 (mynd 4) mátti sjá brotsár sem einkenndist af þreytusprungu sem hófst innst í skrúfgangsbotni á þremur stöðum. Þar þakti þreytusprungan u.þ.b. 80% af flatarmáli brotflatarins sem benti til þess að þreytusprungan hefði vaxið hægt og við fremur lítið ytra álag. Það að upphafsstaðir sprungu finnast á að minnsta kosti þremur stöðum sýnir að ekki er um efnisgalla að ræða. Bolti nr. 2 brotnaði að lokum í stökku lokabroti. Á bolta nr. 1 (mynd 5) mátti einnig sjá ummerki um þreytubrot á mörgum stöðum. Þreytusprungan þar þakti u.þ.b. 15% af brotflati, boltinn brotnaði svo í stökku broti með brotflati sem hallaði 45° miðað við álagsstefnu. Það að brotsár er mun minna á bolta nr. 1 en á bolta nr. 2 bendir til þess að sprunguvöxtur hafi verið hægari á bolta nr. 1 og gæti það orsakast af mismikilli herslu við ísetningu. Spenna í boltum eftir ísetningu er hugsanlegur valdur að sprungubyrjun en einnig gæti hugsast að yfirálag í notkun hafi komið sprunguvexti af stað.

Mynd 4. Bolti nr. 2. Á myndinni má sjá ummerki um þreytubrot á þrem stöðum, merkt með rauðu.

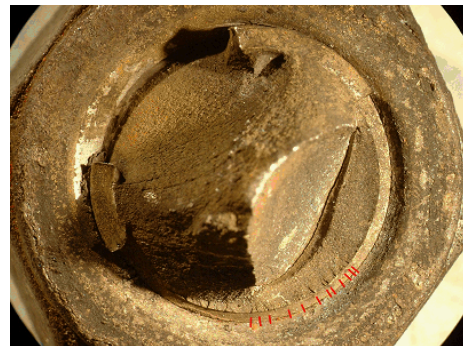
Mynd 5. Ró og brot af bolta nr. 1. Á myndinni má sjá nokkur ummerki um þreytubrot merkt með rauðu.

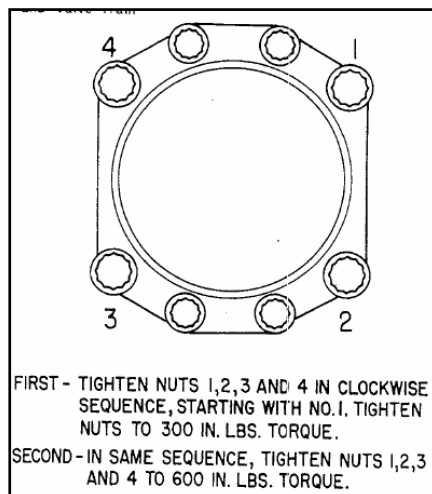
Í leiðbeiningum framleiðanda hreyfilsins um herslu strokkbolta má meðal annars sjá að herða skal rærnar í tveimur þrepum, fyrst með herslu sem samsvarar 300 pund/tommu og síðar herslu sem samsvarar 600 pund/tommu, sjá mynd 6.

Ennfremur er það tekið fram í leiðbeiningum framleiðandans að gæta skal sérstakrar athygli þegar verið er að herða rær á þeim boltum sem ná í gegn (boltar 1 og 2).

Mynd 4 leiðbeiningar um herslu á strokk

RNF telur orsök þess að strokkurinn losnaði af hreyflinum vera þá að boltarnir brotnuðu sökum málmþreytu sem líklega myndaðist vegna rangrar herslu á þeim þegar hreyfillinn var yfirfarin.

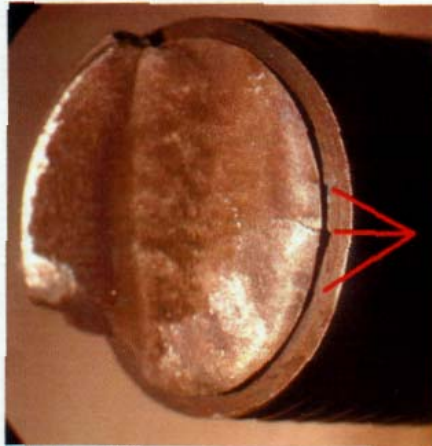
Mynd 1. Bolti II.

Myndir 1 og 2 sýna brotsár sem einkennist af málmþreytu á bolta sem merktur er II. Upphaf málmþreytu er innst í skrúfgangsbotni á 3 stöðum (ratchet marks). Staðsetningar eru merktar með rauðum strikum á mynd 1. Þreytusprungan þekur u.þ.b. 80% af flatarmáli brotflatarins, en það bendir til að rifan hafi vaxið hægt og við fremur lítið ytra álag. Það að upphafsstaðir sprungu finnast á a.m.k þremur stöðum sýnir að ekki er um efnisgalla að ræða heldur fremur um að samspil álags og spennuhækkunar í gengjubotni hafi orsakað sprungumyndun. Bolti brotnar að lokum í stökku lokabroti.

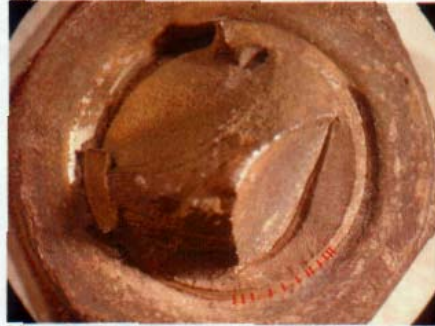
Myndir 3 og 4 sýna brotsár á bolta I. Upphaf málmþreytu í bolta I er einnig á mörgum stöðum (ratchet marks) sem merktir eru með rauðum strikum á mynd 3. Þreytusprungan þekur einungis u.þ.b. 15% af brotflati. Síðan brotnar boltinn í stökku broti með brotflati sem hallar 45° miðað við álagsstefnu. Það að brotsár er mun minna á bolta I en á bolta II bendir til að sprunguvöxtur hafi verið hægari á bolta I en II. Þetta gæti verið vegna mismikillar herslu við ísetningu. Spenna í boltum eftir viðgerð eða ísetningu er hugsanlegur valdur að sprungubyrjun en einnig gæti hugsast að yfirálag í notkun hafi komið sprunguvexti af stað.

Mynd 3. Ró og brot af bolta I.
