# SKÝRSLA UM FLUGSLYS

**M-02605/AIG-09**

**Cessna 180A**

**Við Fljótavík á Hornströndum**

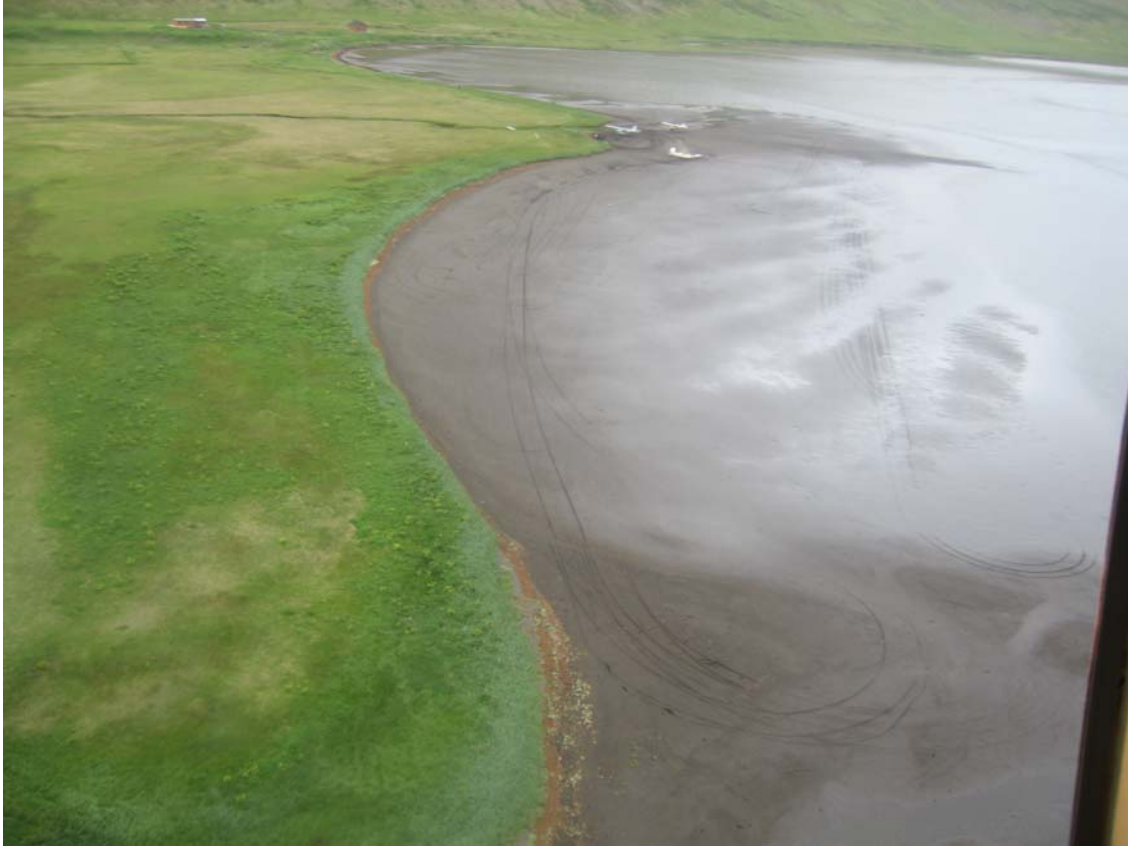
Því næst setti flugmaðurinn vængborð á stillingu 1 (20°) og gaf hreyflinum fullt afl í tveimur þrepum. Í flugtaksbruninu beitti flugmaðurinn hliðastýri (rudder) til hægri. Eftir að hafa nýtt um það bil þriðjung af fyrirhuguðu flugtakssvæði fannst flugmanninum flugvélin vera óstöðug sökum aukins hliðarvinds og ákvað hann að hætta við flugtak og dró því allt afl af hreyflinum. Við það missti flugmaðurinn stjórn á flugvélinni þannig að hún snérist til hægri með þeim afleiðingum að vinstri aðalhljólabúnaður gaf sig og flugvélin skall á vinstri væng og loftskrúfan rakst í jörðina.

Á myndinni hér að neðan má sjá för eftir flugvélinu og flugvélinu þar sem hún stöðvaðist (á myndinni eru einnig tvær aðrar flugvélar sem tengjast slysinu ekki). Myndin er tekin fjórum klukkustundum eftir slysið og hafði þá fjarað talsvert út (sjá viðauka 2).

**Mynd 1: För eftir flugvélinu og flugvélin þar sem hún hafnaði.**

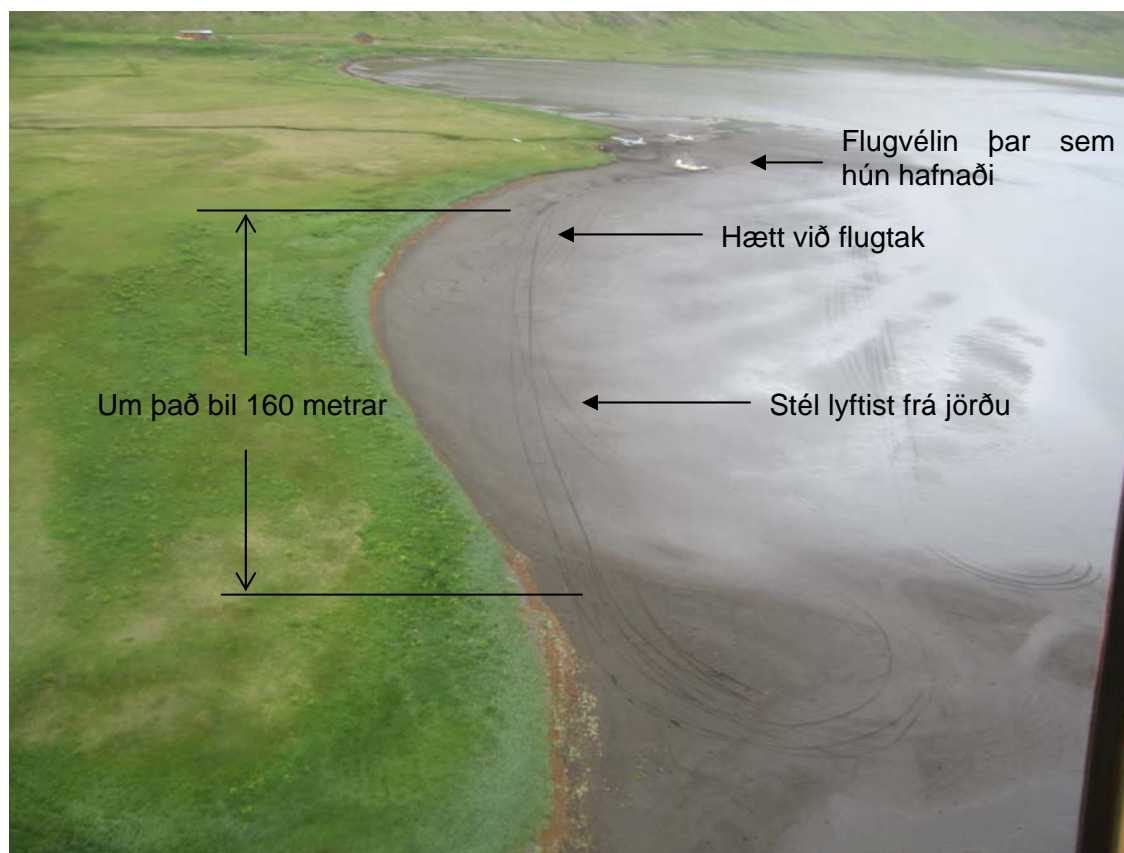
Í flugtaksbruninu ákvað flugmaðurinn að hætta við flugtak skömmu eftir að stélhjólið lyftist. Ef mynd nr. 2 er skoðuð má sjá að flugvélin stefndi á grasbalann/tangann í flugtakinu og mun flugmaðurinn þá hafa séð hvert stefndi þegar stélhjólið lyftist frá jörðu. Þegar flugmaðurinn hætti við flugtakið missti hann stjórn á flugvélinni og hún snérist til hægri.

Samkvæmt mælingum Veðurstofu Íslands og veðurupplýsingum frá búnaði sem komið hefur verið fyrir í Fljótavík er ólíklegt að hliðarvindur hafi haft mikil áhrif á flugtakið. RNF telur að viðbrögð flugmannsins við því sem framundan var þegar hann hætti við flugtakið hafi gert það að verkum að flugvélin sveigði svo snögglega til hægri.

Mynd 2, mælingar á förum sýna m.a. að um 160 metrar voru frá því að flugtak hófst og þar til hætt var við.

RNF telur að undirbúningur flugsins hefði átt að vera betri með tilliti til stefnu (lögun) og lengd flugtakssvæðisins. Æskilegt hefði verið að bíða eftir að fjaraði lengra út. Ennfremur telur RNF að flugtaksþyngd hafi verið meðverkandi þáttur í slysinu. RNF telur því að vanmat á aðstæðum sé líklegasta orsök slyssins.

RNF vill beina því til flugmanna að þeir fylgi leiðbeiningum um afkastagetu flugvéla í undirbúningi fyrir flug. Ennfremur vill RNF beina því til flugmanna að val þeirra á landingarsvæðum utan flugvalla séu í samræmi við lágmarkskröfur sem getið er um í handbókum flugvéla.

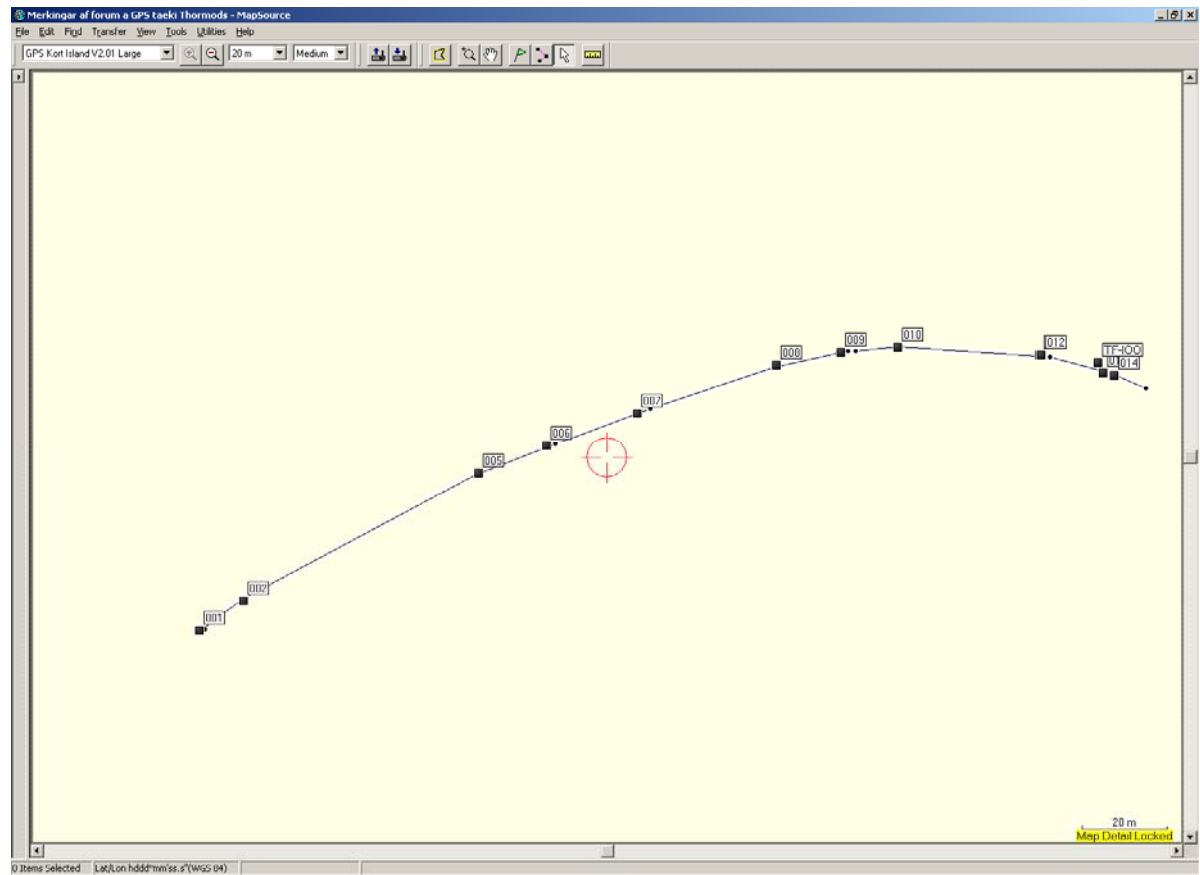
### Viðauki 1. GPS mælingar á förum eftir flugvélina.

Við mælingar á förum eftir flugvélina reyndist flugtaksstefnan vera 62° fyrstu 50 metrana og 70° næstu 100 metra þar á eftir. Far eftir stélahjól flugvélarinnar mældist um það bil 80 metra (61 metra óslitið far og 19 metra slitið far) frá upphafi flugtaksbruns en samtals ferðaðist flugvélin um það bil 230 metra þar til hún stöðvaðist. Bein lína frá upphafi flugtaksbruns og að grasbala mældist um það bil 200 metrar.

Punktur nr. 006 á myndinni hér að neðan sýnir hvar stélhjól flugvélarinnar hætti að merkja í sandinn.
