# SKÝRSLA UM FLUGSLYS

## Hlekkist á í landingu

**M-06206/AIG-36**

**TF-LEO  
PA-18 Super Cup  
Við Gæsavatnaskála  
23. september 2006**

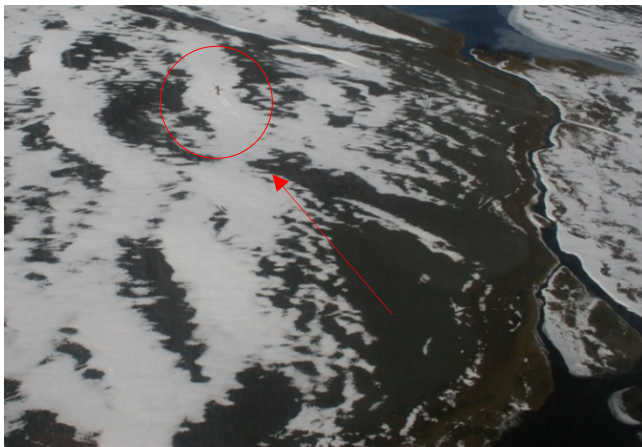
Flugmaðurinn var kunnugur þessu svæði og hafði lent þar áður en þó aðeins að sumarlagi. Við vettvangsrannsókn kom í ljós að fyrirhugaður landingarstaður (melur) var um það bil 110 metra langur (sjá mynd 1). Samkvæmt handbók flugvélarinnar þarf hún 107 metra miðað við staðalaðstæður<sup>1</sup>.

Mynd 1: myndin sýnir flugvélina á hvolfi og stefnu til landingar

RNF telur að líklegasta orsök slyssins sé sú að flugmaðurinn flaug yfir fyrirhugað landingarsvæði (yfiskaut) og lenti því í snjónum handan þess. RNF vill hvetja flugmenn sem hyggjast lenda við slíkar aðstæður að gæta fyllstu varúðar, hætta við landingu og gera fráhrarfsflug ef þeir verða varir við að aðflugið er ekki eins og áætlað.
