# SKÝRSLA UM ALVARLEGT FLUGATVIK

Hreyfill missti afl

M-03508/AIG-11

TF-ESI  
Cessna 150M  
Við Holtavörðuheidi  
30. júní 2008

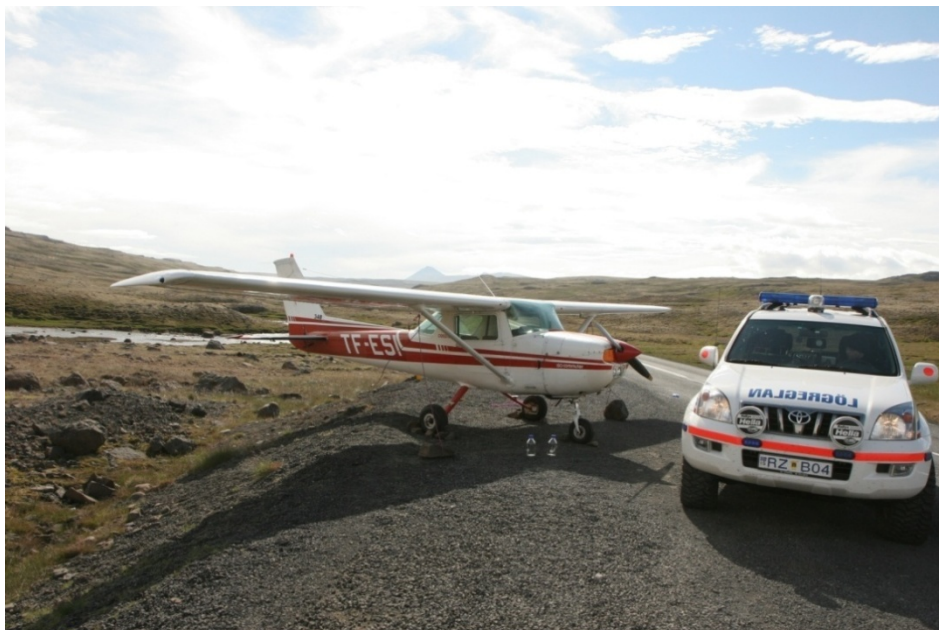
Þann 30. júní 2008 hugðist einkaflugmaður fljúga með farþega frá Reykjavíkflugvelli til flugvallarins á Blönduósi á einshreyfils, tveggja sæta flugvél af gerðinni Cessna 150M. Flugmaðurinn undirbjó flugið með hefðbundnum hætti og starfaði hreyfillinn meðal annars eðlilega. Flugmaðurinn áætlaði um það bil tveggja stunda flug til Blönduóss (flugþol áætlað fjórar stundir). Þegar flogið var frá Reykjavík var flughæð 3.500 fet en skömmu eftir að flogið var fram hjá Borgarnesi lækkaði flugmaðurinn flughæð í 2.000 - 2.500 fet sökum skýja. Flugmaðurinn var ekki kunnugur flugleiðinni frá Reykjavík til Blönduóss og ákvað því að fylgja þjóðvegi 1 frá Borgarnesi til Blönduóss. Um það bil 10 mínútum eftir lækkunina eða þegar flugvélin var að nálgast Norðurárdal varð flugmaðurinn var við að hreyfillinn fór að ganga óreglulega og féll snúningur hreyfilsins síðan rólega. Flugmaðurinn breytti eldsneytisblöndunni og setti auk þess blöndungshitarn á. Það hafði ekki áhrif á gang hreyfilsins og eftir að hafa skimað yfir mæla flugvélarinnar tók hann eftir því að olíubrýstingurinn hafði fallið. Flugmaðurinn hreyfði þá kröftuglega við stjórnvelum flugvélarinnar í þeim tilgangi að „hrista“ hana og við það lagaðist gangur hreyfilsins stutta stund. Skömmu síðar missti hreyfillinn allt afl. Flugmaðurinn beitti þá neyðarviðbrögðum og skimaði meðal annars eftir nauðlendingarstað. Þar sem umhverfið var grýtt og ekki heppilegt til landingar ákvað flugmaðurinn að lenda á þjóðvegi 1 í sunnanverðri Holtavörðuheiðinni. Eftir að hafa fylgst með umferð bifreiða á veginum lenti flugmaðurinn með 10° vængbörð til norðurs og tókst landingin vel. Eftir landinguna gekk flugmaðurinn frá flugvélinni þannig að hún truflaði umferð sem minnst (sjá mynd 1).

Mynd 1: Flugvélin þar sem henni var komið fyrir eftir nauðlendingu

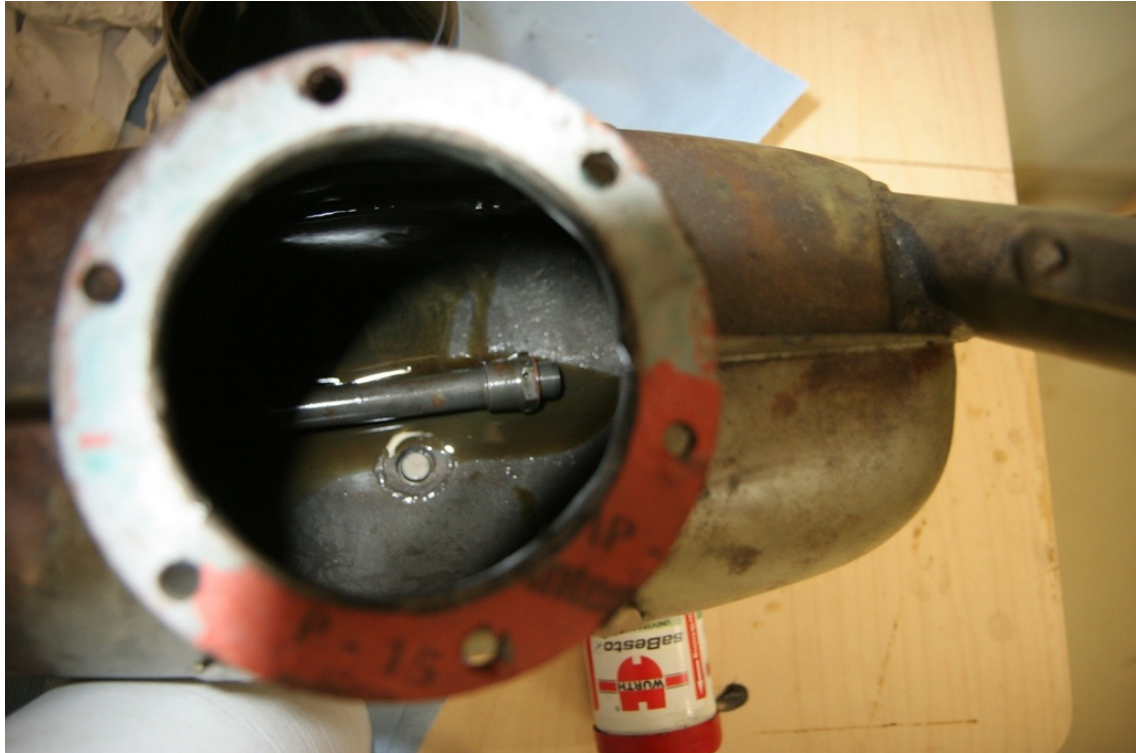
Við rannsókn á hreyflinum kom í ljós að rör sem ætlað er að flytja olíu upp úr olíupönnu hreyfilsins hafði losnað og lá á botni olíupönnunnar (sjá mynd 2). Hringrás olíunnar var því ekki eðlileg og olíuprýstingi ekki viðhaldið.

Rörið er fest með þeim hætti það er skrúfað á „botn“ hreyfilsins og sérstakur öryggisvír settur á rörið og hreyfilinn í þeim tilgangi að tryggja að rörið losni ekki frá honum. Við rannsóknina fannst hvorki öryggisvír né leifar af honum.

Mynd 2: Rörið liggur í olíupönnunni (búið að fjarlægja olíuna úr pönnunni)

RNF telur orsök fyrir því að hreyfillinn missti afl vera þá að olíuprýstingur féll sökum þess að ofangreint olíurör losnaði úr sæti sínu. RNF telur líklegustu orsök fyrir því að olíurörið hafi losnað vera þá að ekki hafi verið gengið nægilega tryggilega frá olíurörinu við síðustu yfirferð hreyfilsins og öryggisvírinn líklega ekki settur á.

3.3.1 RNF hafði samband við framleiðanda hreyfilsins og flugmálayfirvöld í Bandaríkjunum og tilkynnti meðal annars um líklegustu orsök á atvikinu. Flugmálayfirvöld í Bandaríkjunum höfðu samband við þann viðhaldsaðila sem yfirfór hreyfilinn og ítrekaði mikilvægi þess að tryggilega sé gengið frá því röri sem losnaði.

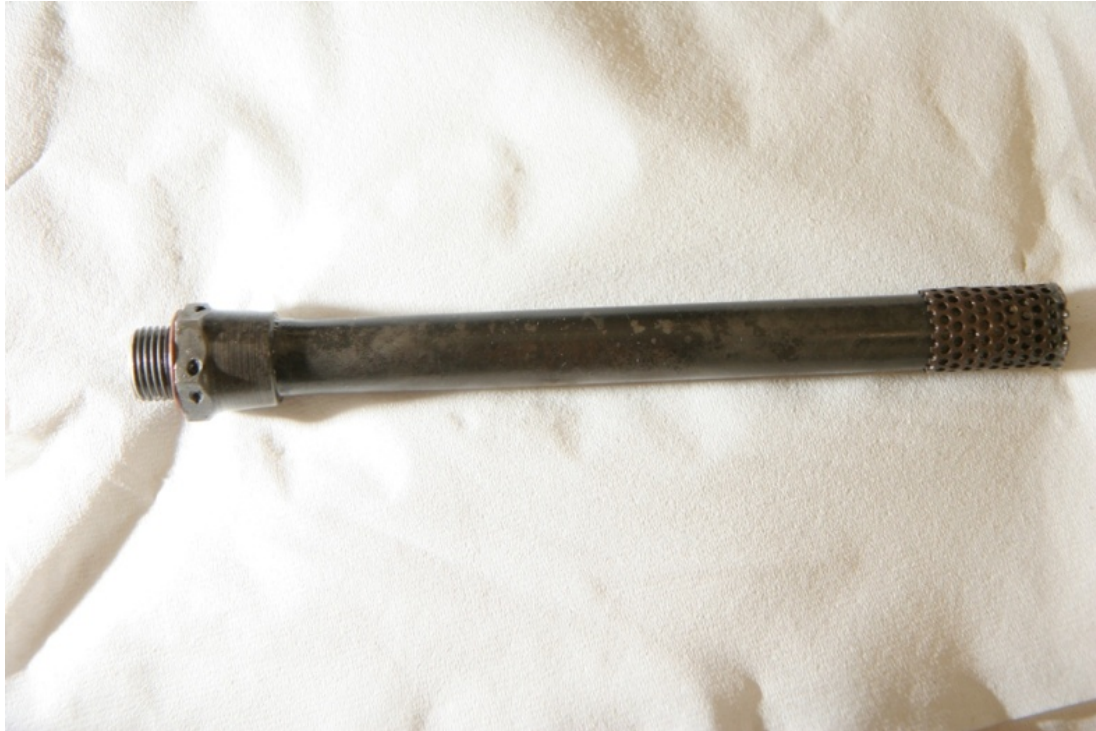
Á mynd 3 má sjá rörið sem flytja átti olíuna úr pönnunni. Til vinstri á rörinu má sjá skrúfgang þann sem ætlaður er til þess að herða rörið ásamt götum þar sem koma á öryggisvír fyrir. Gengjur á rörinu voru óskemmdar sem benti til þess að rörið hafi losnað án álags.

Mynd 3: Rör sem ætlað er að flytja olíu upp úr oliupönnu. Rörið hafði losnað og lá í botni oliupönnunar.
