Ástand raflagna á sjúkrastofnunum

Ágúst 2012

Mannvirkja
stofnun

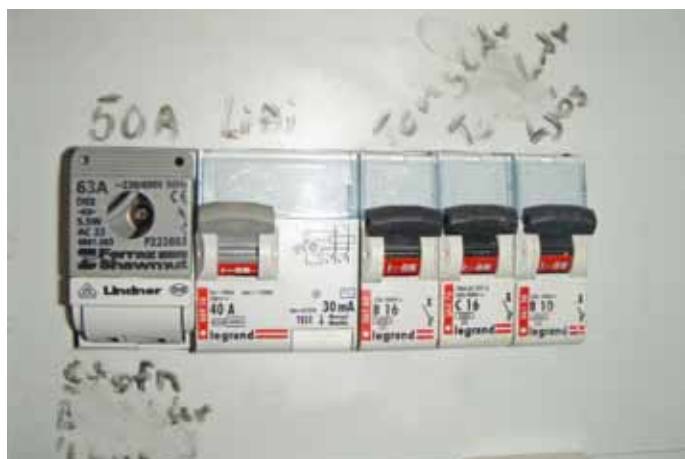
Heildarfjöldi athugasemda sem gerðar voru við rafmagnstöflur var 1110. Gerðar voru 463 athugasemdir við merkingu töflubúnaðar eða 42% af heildarfjölda athugasemda við rafmagnstöflur. Algengt var að búnaðurinn væri ómerktur, rangt merktur eða merkingar um spennukerfi raflagnarinnar vantaði, sjá mynd 3.

Mynd 4. Merkingum ábótavant.

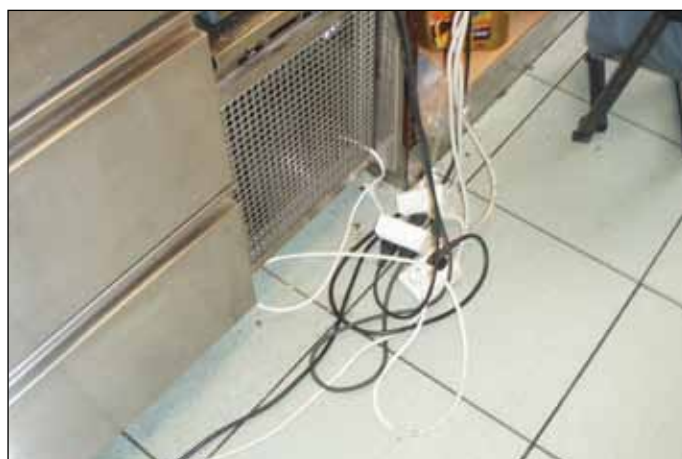
Mynd 5. Óhófleg notkun á fjöltengjum.

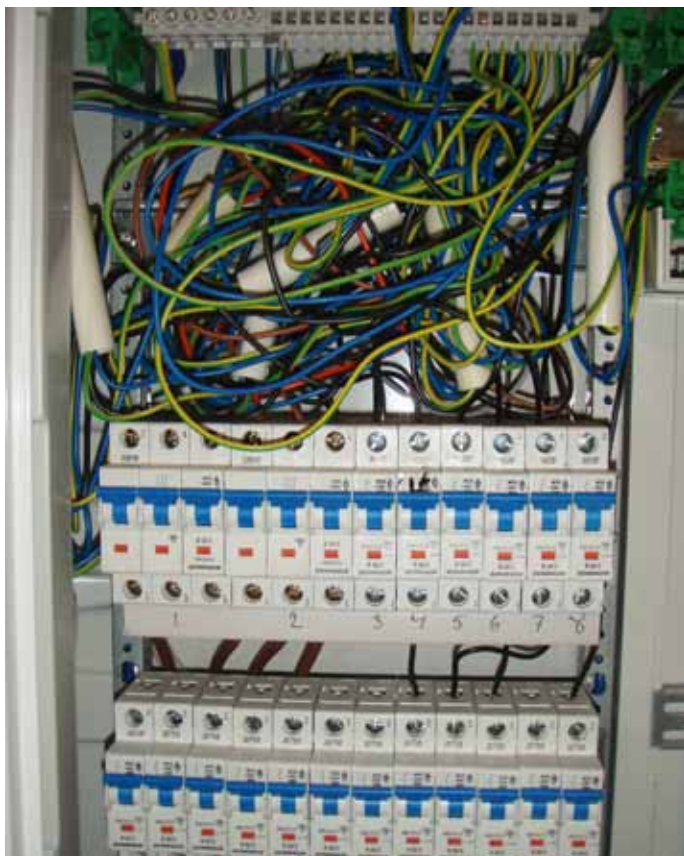
Mynd 8. Taugar lagðar óskipulega.

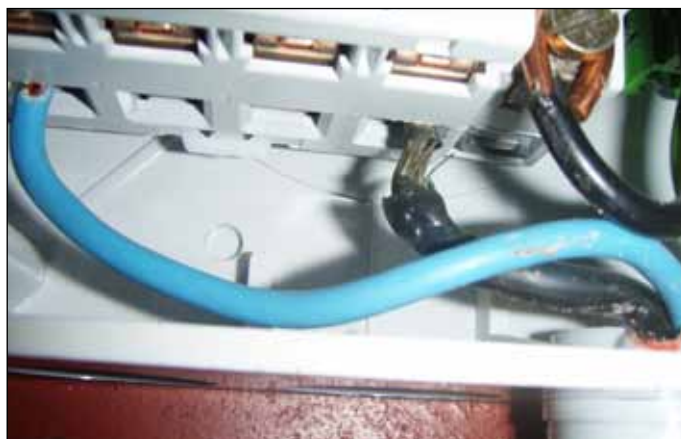
Mynd 9. Hitamyndun á taug vegna yfirálags.
