ÁRSSKÝRSLA
RANNSÓKNARNEFNDAR
FLUGSLYSA
2010

ÚTGEFANDI: RANNSÓKNARNEFND FLUGSLYSA

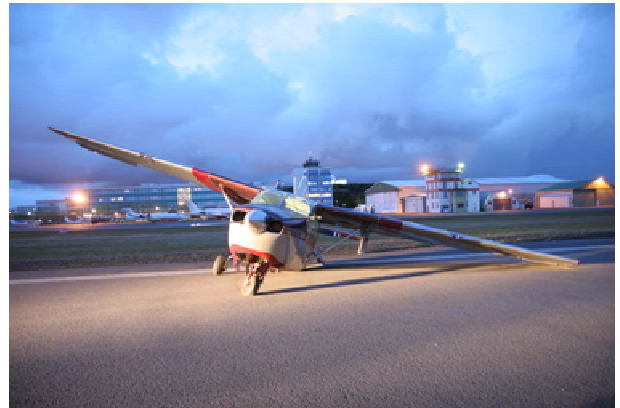
Flugslýs M-02307/AIG-11 N442MT Cessna 336 Reykjavíkflugvöllur 23. maí

Einkaflugmaður var í ferjuflugi með flugvélinu N442MT frá Kanada til Spánar með viðkomu á Grænlandi og á Íslandi. Flugmaðurinn áætlaði að kom inn til landingar á flugbraut 01 en á lokastefnu taldi hann flugvélinu vera of hátt og ákvað hann að gera fráhrarfsflug og koma aftur inn til landingar á sömu flugbraut. Á lokastefnu fékk flugmaðurinn þær upplýsingar frá flugturni að hjólin væru ekki niðri og gerði hann því annað fráhrarfsflug. Þegar flugvélin var í um það bil 100 til 200 feta hæð missti annar hreyfillinn afl en þessi flugvél er tveggja hreyfla þar sem önnur loftskrúfan er að framan og hin að aftan. Flugmaðurinn ákvað nú að koma inn til landingar á flugbraut 13. Fyrir landingu fóru hjólin ekki niður með eðlilegum hætti og setti hann því hjólin niður handvirk. Í landingunni gaf annað aðalhjólanna sig. Við rannsóknina kom í ljós að annar hreyfillinn hafi misst afl sökum eldsneytisskorts og að vinstra aðalhjól hafi ekki verið í

læstri stöðu í landingu. Þá telur RNF að þreyta flugmannsins hafi verið meðverkandi þáttur í óstjórn á eldsneytisútreikningum, ákvarðanatöku og beitingu stjórnvela í landingu.

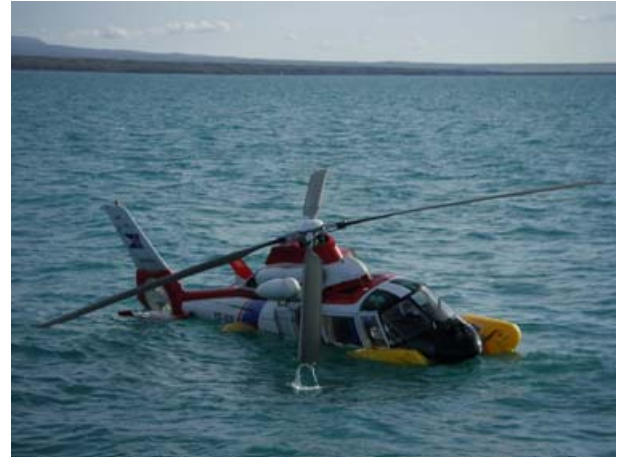
Áhöfnin á TF-SIF var við björgunaræfingu yfir sjó við Straumsvík. Sigmaður var að sækja fólk úr Björgunarbátnum Einari Sigurjónssyni og var það hluti æfingarinnar. Þegar þyrlan var í um það bil 45 feta hæð yfir björgunarbátnum og björgunarmaður hafði sigið niður í bátinn varð áhöfnin vör við aflmissi hreyfils/hreyfla, snúningur aðalþyrils féll og viðvörunarhljóð heyrðist í flugstjórnarklefanum. Áhöfnin undirbjó þá nauðlendingu á sjó meðal annars með því að virkja flot þyrlunnar og beina henni frá björgunarbátnum. Eftir landingu á sjónum gekk áhöfnin frá þyrlunni og yfirgaf hana með aðstoð áhafnar björgunarbátsins. Skömmu síðar hvolfdi þyrlunni í sjóinn.

Við rannsókn á hljóðritagögnum mátti sjá að annar hreyfillinn hafði gengið sveiflukennt, missti svo skyndilega afl með þeim afleiðingum að þyrlan hafnaði í sjónum um það bil 45 sekúndum eftir að sveiflukenndur gangur hófst. Ekkert fannst athugasemjandi við hreyfla þyrlunnar en við rannsókn á eldsneytisstýringu fyrir hægri hreyfil var að

finna salt og feiti í þrýstihólfi hennar. Samkvæmt upplýsingum frá framleiðanda hreyflanna er mögulegt að hreyfillinn missi afl ef þrýstihólfið er ekki vatnshelt. Við rannsóknina reyndist þó ekki unnt að finna orsök þess að salt og feiti var að finna í hólfinu.

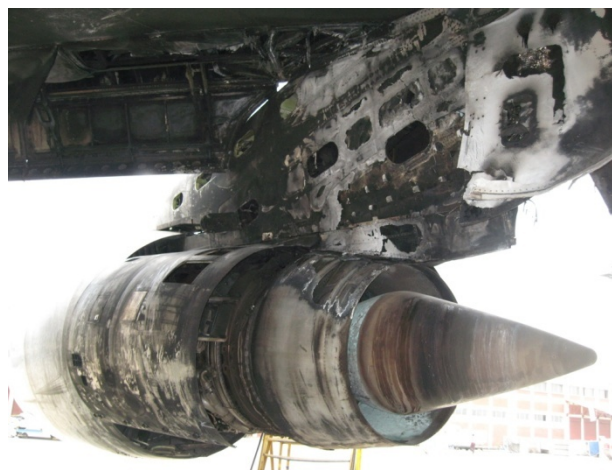
Meanwhile the crew evacuated the aircraft using one escape slide on the right side (R1) and two escape slides on the left side (L1 and L2). Passengers and crew evacuated without major injuries. A few of them however received minor injuries during the evacuation. The picture demonstrates the damages to the aircraft (engine #3).

The cause of the fire was that fuel was leaking through the flexible half coupling to the hot surface of the engine. The fuel leak was because the O-ring and retaining rings were not properly assembled within the coupling and one retaining ring was missing.

The IAAIB considers unclear instructions in the aircraft maintenance manual (AMM) to be a contributing factor of the incorrect installation. The aircraft manufacturer made changes to the maintenance manual in order to avoid mixing rigid coupling with flexible half coupling.

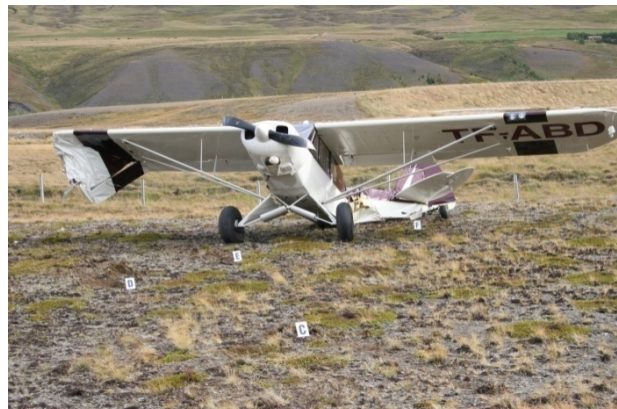
Flugmaðurinn setti niður vængborð til háls fyrir flugtakið og gaf hreyflinum fullt afl. Flugvélin hófst á loft á litlum hraða eftir stutt flugtaksbrun. Flugmaðurinn gat ekki skýrt frá því hver flugtakshraðinn var heldur hafi hann beðið eftir því að vélin lyfti sér. Strax eftir flugtakið beygði flugmaðurinn til vinstri og var þá flugvélin að hans sögn á mjög lágum hraða. Seig flugvélin á vinstri væng og reyndi flugmaðurinn að leiðrétta það en vængur flugvélarinnar rakst í jörðina. Flugvélin stöðvaðist en hreyfill hennar var áfram í gangi. Flugmaðurinn slökkti á hreyflinum og yfirgaf flugvélinu ásamt farþegnum án vandkvæða. Þeir voru fluttir á sjúkrahúsið á Akureyri til skoðunar og reyndust þeir lítið slasaðir.

Flugmaðurinn taldi að vinstri vængur flugvélarinnar hafði ofrisið þar sem hann hafi beygt of snemma til vinstri á of litlum hraða. Einnig telur hann að ójafnt skrúfutak hafi haft áhrif þar sem TF-ABD er búin mjög kraftmiklum hreyfli og ójafnt skrúfutak á TF-ABD er mjög áberandi. Flugmaðurinn tók það einnig fram að hann hafi ekki flogið flugvélinni TF-ABD mikið fyrir slysið.

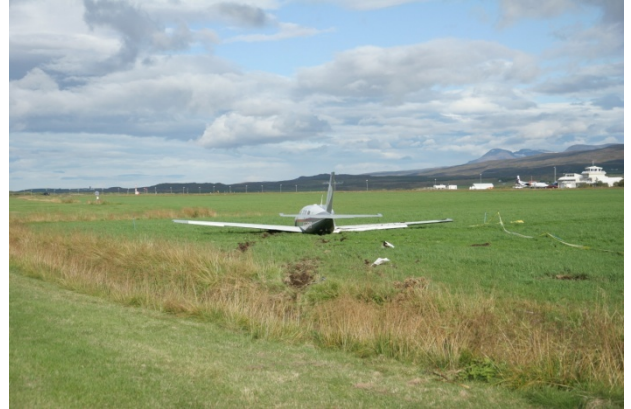
Þegar flugvélin var í aðflugi að Egilsstaðaflugvelli fór skyggni versnandi og á lokastefnu fyrir flugbraut 04 varð flugmaðurinn var við þokubakka. Hann ákvað því að gera fráhrarfsflug en á sama tíma skall flugvélin í jörðina skammt frá flugbrautarendanum. Flugvélin skemmdist mikið en flugmanninn sakaði ekki.

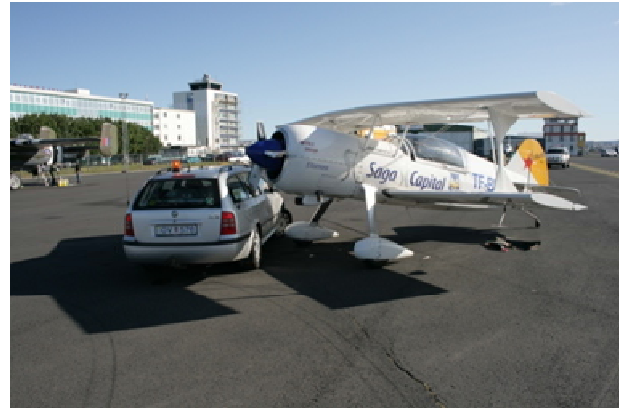
Akstur TF-BLU var að hans sögn hefðbundinn akstur stélfjólslflugvélar með beygjum. Á hlaðinu og upp við B-25D flugvélinu var mikið af fólki og einnig nokkrar bifreiðar eins og sjá má á myndinni hér að ofan (rauða strikið er ferill flugvélarinnar og gráa bifreiðin er sú er ekið var á). Skyndilega heyrði hann smell og drap þá

samstundis á hreyfli flugvélarinnar. Flugmaðurinn hafði þá ekið TF-BLU á bifreið sem var mannlaus og lagt eins og sjá má á myndinni.

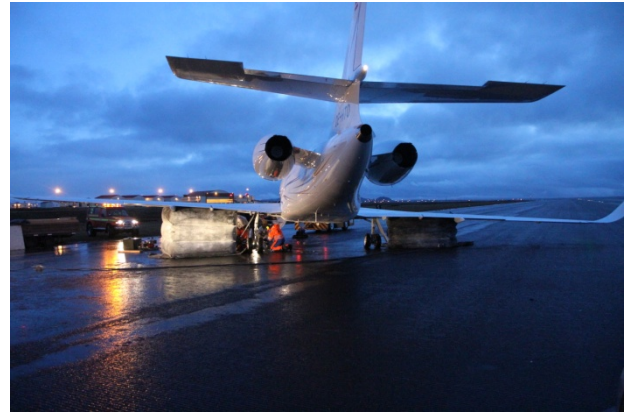
OE-HTO var að koma frá Kiev í Úkraínu þar sem flugvélin hafði staðið í rúmar tvær vikur í miklu frosti (-18° C og lægra). Við brottför í Kiev voru akbrautir/flugbraut blautar og krapu á þeim að sögn áhafnarinnar. Í landingarbruni á braut 20 á Keflavíkurlflugvelli virtust sem aðalhjolin hafi ekki snúist eðlilega og sprakk á báðum aðalhjólum þannig að flugvélin snérist um 40 gráður til vinstri. Flugvélin stöðvaðist þannig á flugbrautinni. Á ummerkjum mátti sjá að hjólin hefðu ekki snúist í landingarbruninu. Áhöfnin notaði ekki hitunarbúnað fyrir hemlakerfið, hvorki eftir flugtak í Kiev né fyrir landingu í Keflavík.

Líklegasta orsök á því að hjólin voru í læstri stöðu við landingu er að hemlarnir hafi frosið.

Í framhaldi af atvikinu hefur framleiðandi flugvélarinnar endurskoðað handbók hennar og gefið út leiðbeiningar um hvað skal gera ef flugvélin hefur staðið einhvern tíma

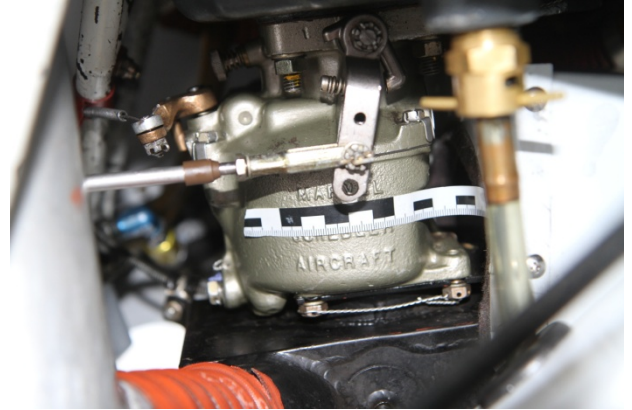
Tilgangurinn var að vernda barkann fyrir hita og hnjaski í vélarrýminu. Hægt er að draga hreyfil flugvélarinnar fram á við með því að losa uppá hreyfilfestingum öðrum megin og snúa hreyflinum á þar til gerðum lómum. Í þessu tilviki var hreyfillinn hreyfður í síðustu 100 tíma skoðun með

barkann tengdann og dróst barkinn því til án þess að eftir því væri tekið. Þegar að barkinn var tengdur að nýju þá gekk eldsneytisgjöf á blöndungi ekki að fullu aftur þótt eldsneytisgjöf í flugstjórnaklefa væri að fullu aftur (IDLE).

Slaki á barka eldsneytisgjafar í vélarrýminu er til þess gerður að hægt sé að snúa hreyflinum án þess að aftengja barkann frá blöndungi.

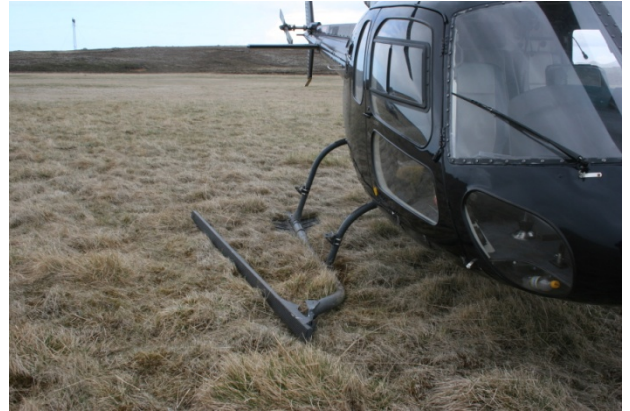
Flugmaður á TF-HDW var á leið frá Hótel Rangá á Suðurlandi til Reykjavíkur þegar hann varð skyndilega var við að þyrlan lét ekki að stjórn. Þyrlan fór að leita til hægri og svo virtist sem hann gæti ekki beint henni til vinstri. Flugmaðurinn nauðlenti þyrlunni og skall hún í jörðina með þeim afleiðingum að landingarbúnaður hægra megin skemmdist. Rannsóknarnefnd flugslysa í Frakklandi skipaði fulltrúa við rannsóknina og voru prófanir gerðar á þyrlunni hér á landi og stýribúnaði í Frakklandi. Við rannsókn á stýribúnaði kom í ljós að tjakkar sem stýra aðalþyrlu þyrlunnar störfuðu ekki eðlilega.

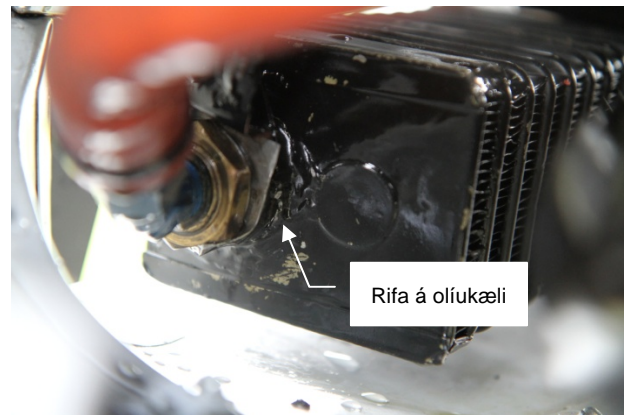
Við rannsókn kom í ljós að rifa hafði komið á olíukæli hreyfilsins með samskeytum þar sem stútur fyrir olíuslöngu er festur á kælinn, með þeim afleiðingum að olían lak út.
