# Ársskýrsla Rannsóknarnefndar flugslýsa 2002

ÁRSSKÝRSLA  
RANNSÓKNARNEFNDAR  
FLUGSLYSA  
2002

Ársskýrsla þessi er gefin út skv. 17. gr. laga nr. 59/1996 og er hin sjöunda í röðinni.

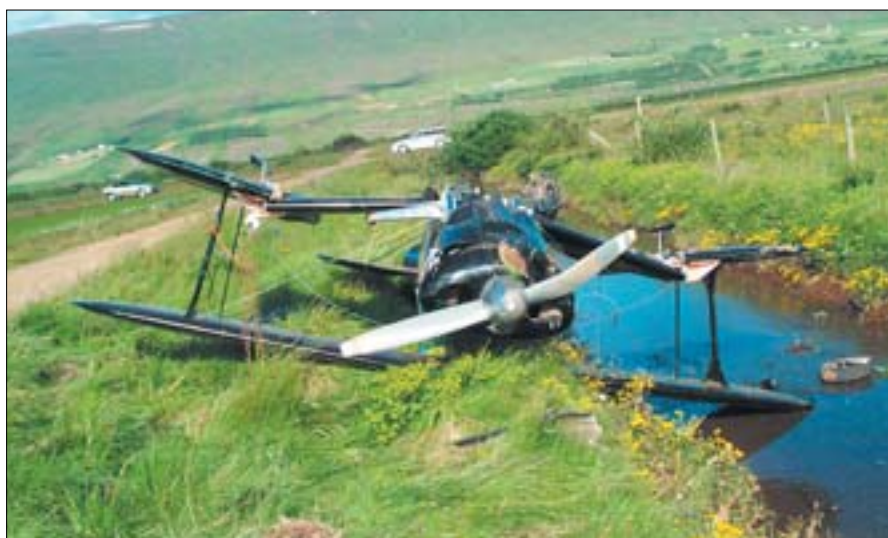
Forsíða: Flugvélin TF-ABJ eftir flugslys við Akureyrarflugvöll 3. júlí 2002. Ljósmynd: Þorkell Ágústsson
