# ÁRSSKÝRSLA RANNSÓKNARNEFNDAR FLUGSLYSA 2006

ÁRSSKÝRSLA  
RANNSÓKNARNEFNDAR  
FLUGSLYSA  
2006

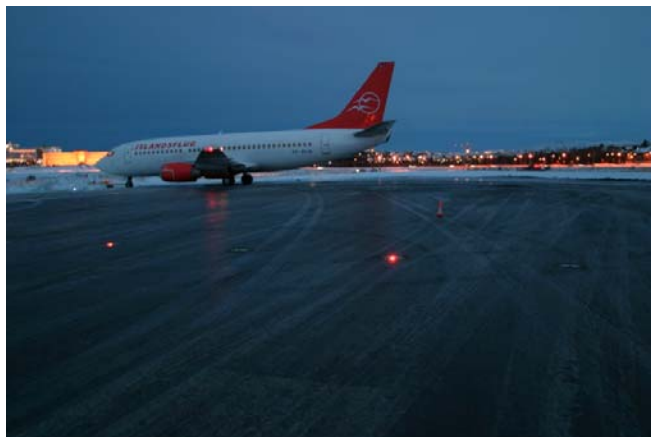
Það er niðurstaða RNF að slæm bremsuskilyrði á flugbraut 01 á Reykjavíkflugvelli hafi verið líklegasta orsök þess að flugvélin stöðvaðist ekki fyrr en aftan við enda flugbrautarinnar.

Rannsóknarnefnd flugslysa beindi því til Flugmálastjórnar Íslands að hún:

1. Sjá til þess að bremsumælingarbúnaður, sem í notkun er á flugvöllum undir umsjón Flugmálastjórnar, sé kvarðaður reglulega skv. handbók framleiðanda og haldin sé skráning um kvörðun.

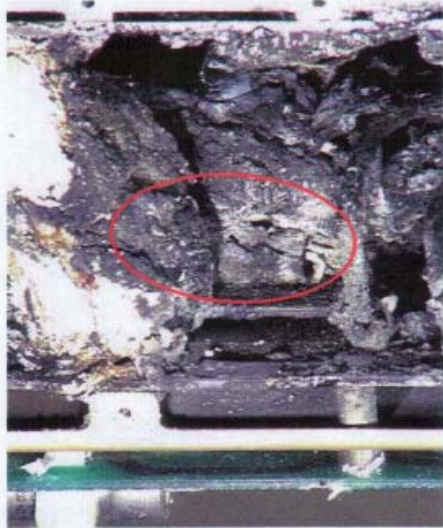
Figure 16.  
View of cracked resistor R170

Resistor R170 was observed cracked; see figure 16.

1000-24-28). Bilunin er þannig að viðnámið ofhitnar og eyðileggur þetta sem liggja upp við viðnámið eins og myndirnar sýna.

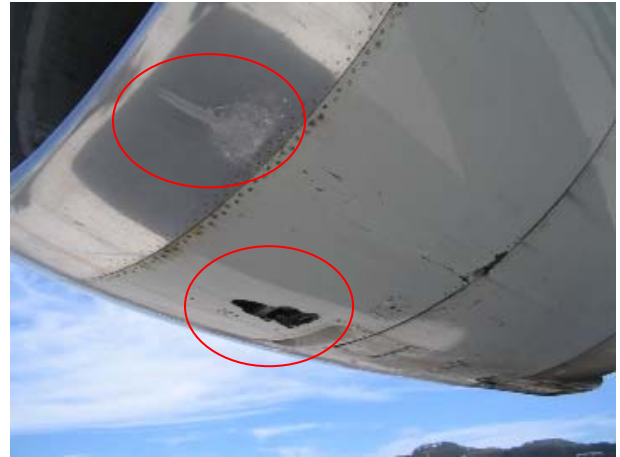
The aircraft vacated runway 30 normally and proceeded to the assigned gate, where the crew shut down the engines and completed the after landing checks. The passengers disembarked normally. Damages were discovered on engine 4 cowling. The damage consisted of two holes on the bottom of the cowling and several scratch marks. There were also glass slivers stuck around the scratch area.

The flight crew advised ATC and a runway inspection was ordered. Two runway edge lights on the right side of the runway were found completely broken. Other two lights had the glass broken. Between the two broken lights, there was an area of deep grooves and scratches some 2 to 4 cm width. The aircraft was subjected to several inspections, including a hard landing inspection, and was ferried back to base several days later.

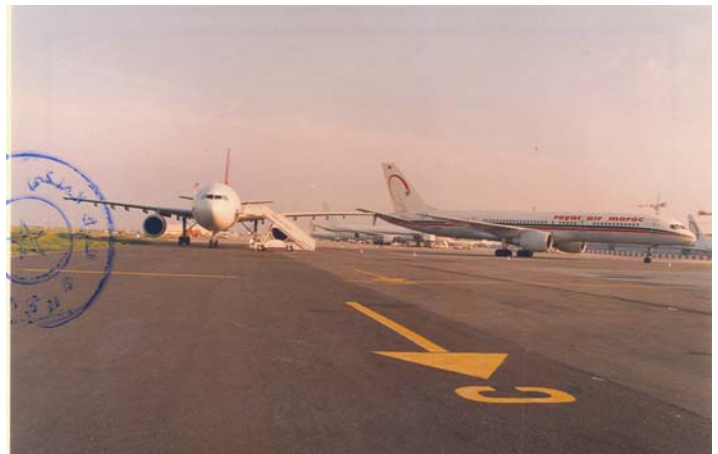
At the point of touchdown the aircraft right main landing gear struck a pothole and tyre number 4 blew-out and 8 tyres sustained deep cuts. The blow-out of tyre number 4 caused tyre threads to impact at high speed the side cowlings causing substantial structural damage to the inlet and fan cowls of the engine.

Two days after the incident when the investigator visited the runway, all the three stripes had arrows except the second stripe which had 2 out of 5 arrows erased. Work was still in progress with four excavated portions of the runway where the potholes that had developed were being repaired.

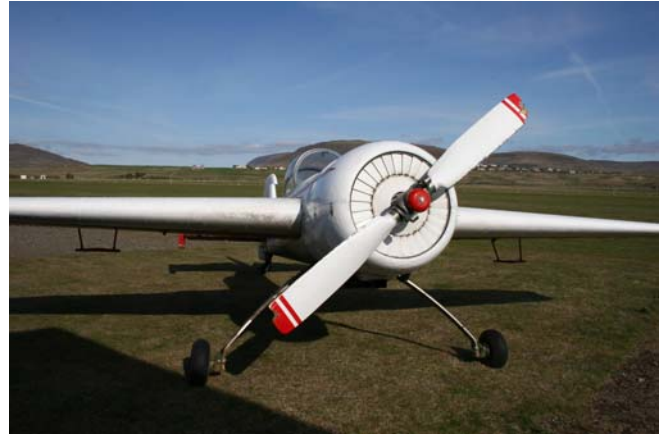
Flugmaður TF-CCP ætlaði að framkvæma nokkrar snertilendingar á Tungbökkum áður en flogið væri til Reykjavíkurflugvallar. Í fyrsta aðfluginu lét flugmaðurinn flugvélin vængskríða (slippa) til að sjá flugbrautina og flugvél sem var að rýma brautina. Flugmaðurinn tók ákvörðun um að hefja frávarfsflug þegar flugvélin snerti jörðina. Í frávarfsfluginu tók flugmaðurinn eftir töluverðum titring og taldi að vélin væri eitthvað skemmd. Flugmaðurinn tilkynnti gegnum radió að eitthvað væri að og óskaði eftir því að flugbrautinbrautin yrði rýmd áður en hann lenti flugvélinni. Hann lenti svo flugvélinni og tókst landingin vel. Við rannsókn kom í ljós að TF-CCB snerti jörðina um 300 metrum fyrir byrjun flugbrautarinnar. Greina mátti för eftir hægra aðalhjól og loftskrúfu. Skemmdir var að finna á endum loftskrúfunnar.
