ÁRSSKÝRSLA
RANNSÓKNARNEFNDAR
FLUGSLYSA
2007

ÚTGEFANDI: RANNSÓKNARNEFND FLUGSLYSA

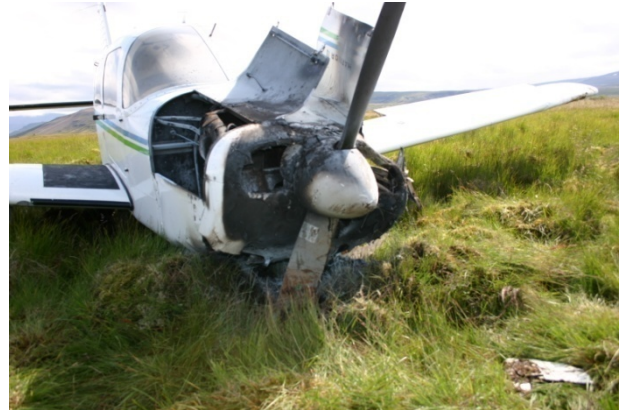
Flugvélin TF-UPS sem er af gerðinni Piper PA28-161 var í yfirlandsflugi á leið frá Stóra-Kroppi til flugvallarins í Húsafelli þegar flugmaðurinn varð var við að hreyfillinn missti afl. Reykur barst inn í flugstjórnarklefan og ákvað flugmaðurinn að nauðlenda flugvélinni í móa um það bil 2.5 Nm frá flugvellinum í Húsafelli. Flugmaðurinn var einn um borð og sakaði hann ekki en flugvélin skemmdist nokkuð. Við vettvangsrannsókn kom í ljós að einn af fjórum strokkum hreyfilsins hafði losnað af hreyflinum. Við rannsókn á slysinu kom í ljós að ekki hafði verið átt við strokk hreyfilsins síðan hreyfillinn var yfirfarinn. Flugvélin hafði farið í reglubundnar skoðanir á um það bil 50 stunda fresti og reglulegar ársskoðanir. RNF telur orsök þess að strokkurinn losnaði af hreyflinum vera þá að boltarnir, sem festa strokkinn við hreyfillinn, brotnuðu sökum málmþreytu sem líklega myndaðist

vegna rangrar herslu á þeim þegar hreyfillinn var yfirfarinn. Skýrslu RNF um atvikið má sjá á vef RNF, www.rnf.is.

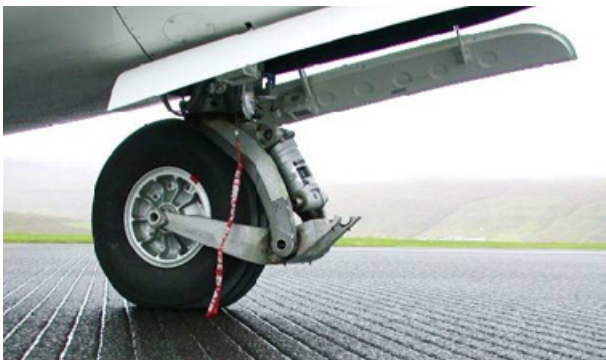
Figure 1: Nose landing gear

TF-SYN landed at 09:35 local time on runway 13 at Vaagar Airport. During the landing run the crew felt a bump and when the aircraft was taxied from the runway the nose of the aircraft tilted downwards and the aircraft came to a stop. Inspection revealed that the nose landing gear had collapsed, as can be seen in Figure 1. The collapse was due to a fracture in the nose wheel lever subassembly, as can be seen in Figure 2. The final report can be found at www.rnf.is.

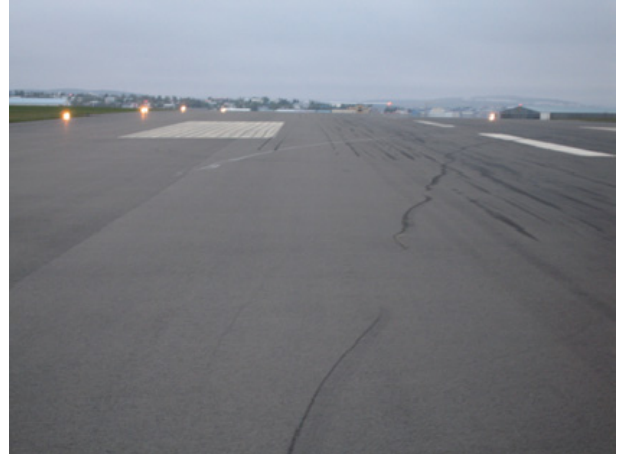
Flugmaðurinn taldi sig koma of hægt inn til landingar og setti hann full vængbörð á í landingunni. Um það leyti varð flugmaðurinn var við lítilsháttar ókyrrð og féll flugvélin á vinstra aðalhjól og stélkastaðist til hægri með þeim afleiðingum að vinstri vængendinn rakst í flugbrautina. Á myndinni má sjá för eftir vinstra aðalhjól og vinstri væng.

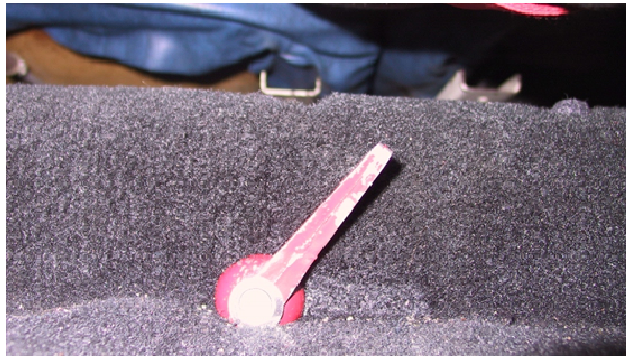
Einkaflugmaður var í yfirlandsflugi um Suðurland á leið til Reykjavíkur. Þegar flugvélin var í um það bil 1.400 feta hæð yfir Þingvallavegi til móts við Laxnes varð flugmaðurinn var við að afl hreyfilsins minnkaði rólega þar til hann stöðvaðist. Fyrstu viðbrögð flugmannsins voru að koma flugvélinni á besta svifhraða og velja sér landingarstað. Hann ákvað síðan að nauðlenda flugvélinni á Þingvallavegi. Skömmu fyrir landingu reyndi flugmaðurinn árangurslaust að ræsa hreyfilinn á ný. Landingin tókst vel og lenti flugmaðurinn flugvélinni til austurs á Þingvallavegi til móts við Hrafnhóla. Við rannsókn reyndist eldsneytisloki vera að hluta til lokaður. Á myndinni má sjá líklega stöðu eldsneytislokans

eftir að flugmaðurinn hafði lenti flugvélinni. Nefndin lokaði málinu með bókun þann 28. nóvember 2007

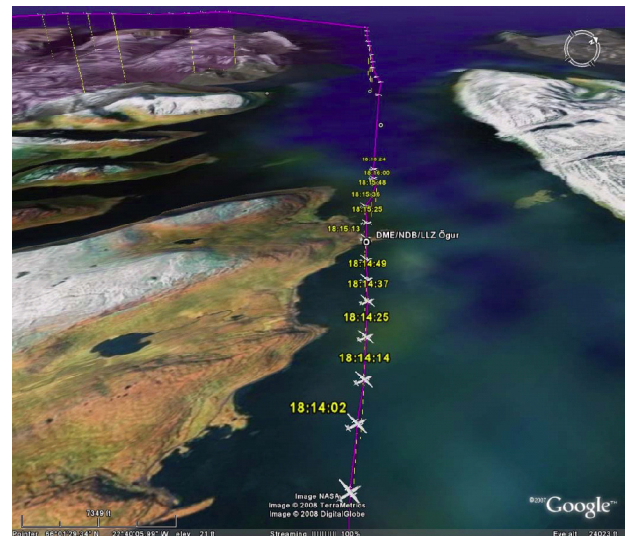
Við nánari skoðun og flugpróf í samráði við framleiðanda kerfisins kom í ljós að gagnagrunnur yfir flugvelli hafði ekki verið uppfærður í flugtölvu flugvélarinnar (Flight Management Computer) og skynjaði jarðvarinn því að flugvélin væri í farflugsfasa en ekki aðflugsfasa (Ísafjarðarflugvöllur ekki skilgreindur sem flugvöllur). Við nánari skoðun kom í ljós að aðeins ein flugvél félagsins var með rétt uppfærðum gagnagrunni.

Um leið og upplýsingar höfðu verið settar inn fyrir Ísafjarðarflugvöll hvarf vandamálið og viðvaranir frá jarðvara á þessum stað voru úr sögunni. Flugrekstraraðilinn breytti verklagi þannig að auðveldara er að halda utan um og fylgjast með uppfærslum á hugbúnaði flugvéla. Skýrslu um atvikið má sjá á www.rnf.is.

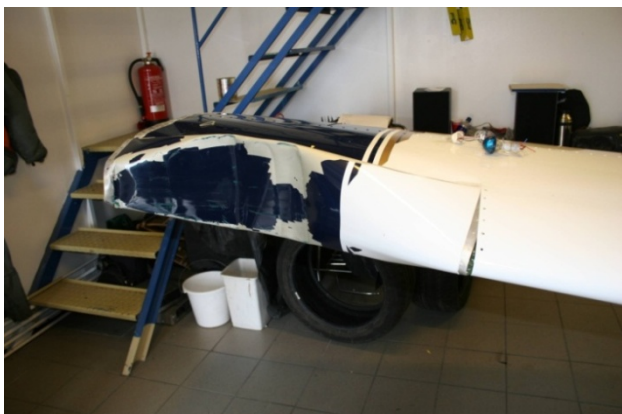
Í akstri um hliðið áttaði flugmaðurinn sig ekki á því að hliðið var að lokast en það lokast sjálfkrafa eftir að þar til gerðir skynjarar skynja að ekið hefur verið gegnum hliðið (í þessu tilfelli þegar fyrri flugvélin var farin um hliðið).

Þegar flugvélin var komin að hluta til inn fyrir hliðið fann flugmaðurinn að slynkur koma á flugvélinna og sá þá hliðið vera að opnast (dragast í burtu) og þá að hægri vængur flugvélarinnar hefði rekist í hliðið.

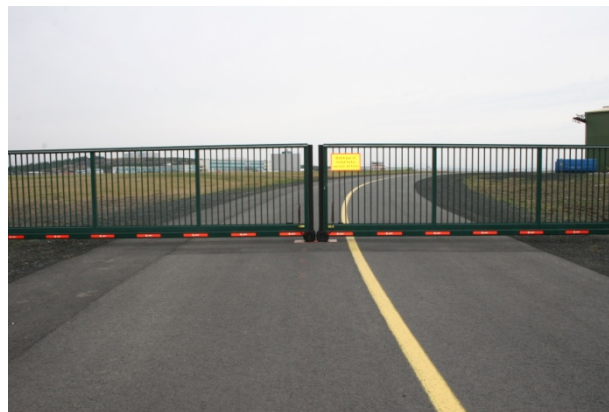
miðju hliðsins og því má ætla að flugvélin hafi verið nær þess hluta.

Við tímamælingar á virkni hliðsins kom fram að hliðið byrjaði að lokast um það bil 8 sekúndum eftir að ekið var um það. Ennfremur kom fram að það tók hliðið um það bil 20 sekúndur frá því að ekið var um það og þar til það lokaðist þannig að það rækist í væng flugvélar af þessari tegund. Að mati nefndarinnar er það of stuttur tími til þess að tvær flugvélar geti ekið hindrunarlaust gegnum hliðið (í sömu opnun/lokun).

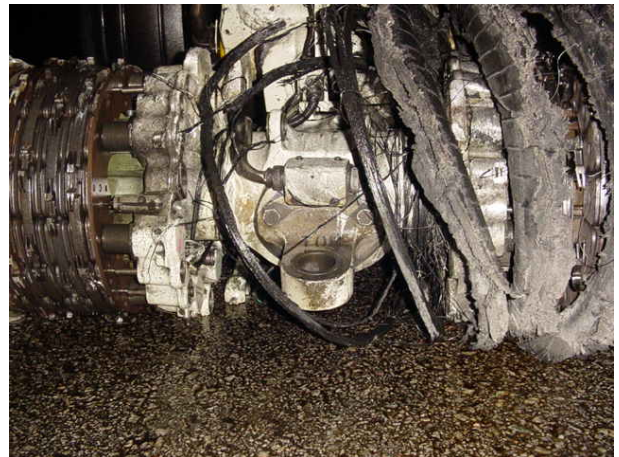
Flugvélinni var snúið til Kuala Lumpur í Malasíu og lent þar. Í landingunni brotnuðu felgur tveggja hjóla á hægri aðalbjólabúnaði. Brot úr felgunum gerðu göt á hjólahurðir, skrokk, hjólahús og afturbrún flapa. Brotin ollu einnig talsverðum skemmdum á hjóla- og hemlunarbúnaði. Viðgerðir voru framkvæmdar á flugvélinni og hún gerð flughæf að nýju. Ekki reyndist unnt við rannsóknina að ákvarða hvort felga hafi brotnað eða hjólarði sprungið í
