Skýrsla Rannsóknarnefndar umferðarslysa 2005

Rannsóknarnefnd umferðarslysa
Stofnuð: 1996

***Skýrsla Rannsóknarnefndar umferðarslysa 2005.
Rannsóknarnefnd umferðarslysa, Reykjavík, maí 2006***

Banaslys í umferðinni 2005

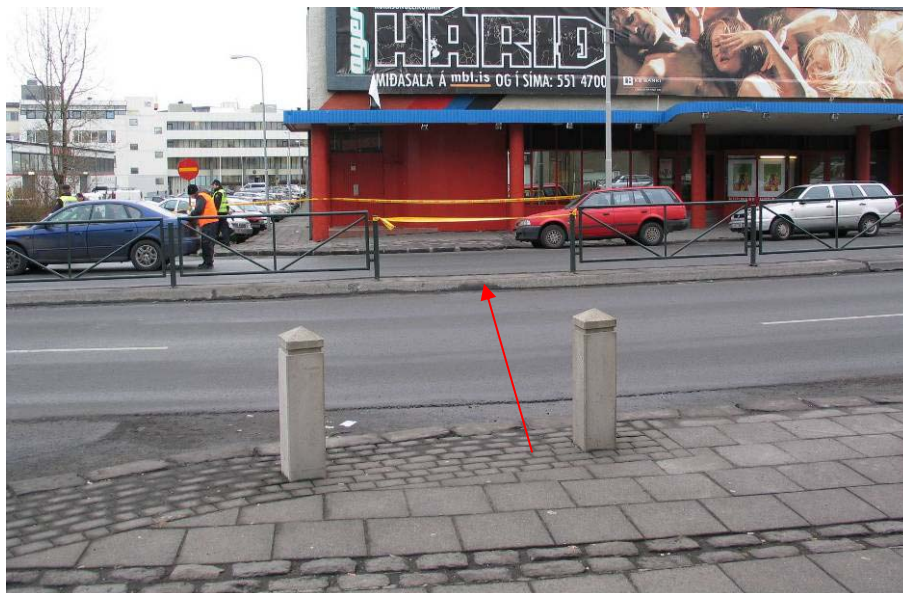
Slysið varð á Snorrabraut móts við Austurbæ. Ekið var á gangandi vegfaranda, aldraða konu, sem var að ganga yfir Snorrabraut. Á þeim stað sem slysið varð er miðeyja með grindverki sem aðskilur akstursstefnur á Snorrabraut. Leið konunnar lá frá horni Grettisgötu yfir Snorrabrautina í átt að Austurbæ eins og sýnt er á mynd með rauðri ör. Var konan komin yfir miðja Snorrabraut og hafði gengið í gegnum op sem var í grindverkinu á miðeyjunni og hugðist halda áfram yfir að Austurbæ en gáði ekki að umferð og gekk í veg fyrir ökutæki.

Hámarkshraði á Snorrabraut er 50 km/klst. og akreinar 4, tvær fyrir hvora akstursstefnu. Miðeyja aðgreinir umferð úr gagnstæðum áttum og á þeim kafla sem slysið varð er grindverk á miðdeilinum. Á a.m.k. tveimur stöðum vantaði einingar í grindverkið og þannig háttaði til á þeim stað sem slysið varð. Þá vakti athygli að pollar á horni Snorrabrautar og Grettisgötu mynduðu línu við op í grindverkinu og frá tilteknu sjónarhorni mátti ætla að þar væri gönguleið, þótt ekki væri það merkt gangbraut.

Leið gangandi vegfaranda yfir Snorrabraut.

- Vegfarandi gekk þvert yfir götuna án þess að gæta að umferð.
- Ökumaður sá ekki vegfarandann.
- Engin gangbraut var á slysstað þó svo að op væri í grindverkinu á miðeyju sem gaf til kynna gönguleið.

Í bréfi dags. 2.3.2005 beindi Rannsóknarnefndin fyrirspurn til Framkvæmdasviðs Reykjavíkurborgar um hvaða ástæða lægi að baki því að í grindverkið vantaði einingar og þá um leið hvort starfsmenn Reykjavíkurborgar hefðu fjarlægð þessar einingar til að greiða leið gangandi vegfarenda yfir Snorrabraut.

Í svarbréfi Reykjavíkurborgar dags. 6.4.2005 kom fram að athugasemdir nefndarinnar yrðu teknar til greina og skoðaðir möguleikar til úrbóta. Fljótlega eftir slysið voru gangbrautarljós sett við Snorrabraut á þeim stað sem slysið varð auk þess sem opi var lokað í grindverkinu ofar við götuna.

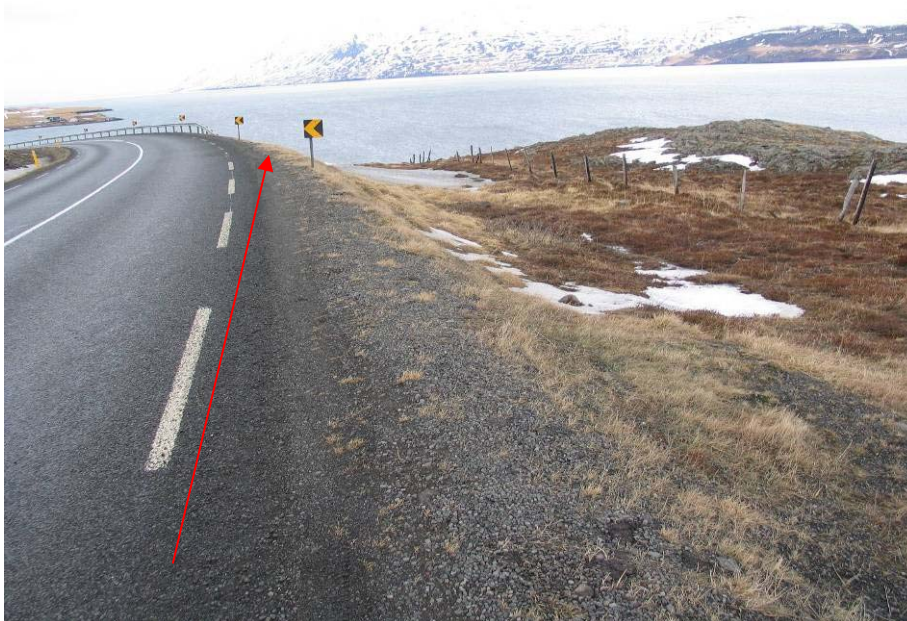
Slysið varð á Ólafsfjarðarvegi en fólksbifreið fór útaf veginum, niður aflíðandi brekku og fram af hömrum og niður í fjöruborðið. Talið er að slysið hafi gerst að kvöldi 22. mars en það uppgötvaðist ekki fyrr en um miðjan dag 23. mars. Af þeim sökum var ekki hægt að greina för eftir bifreiðina á veginum en ummerki voru til hliðar við veginn þar sem hún fór útaf. Þar sem slysið varð er Ólafsfjarðarvegur tveggja akreina vegur með bundnu slitlagi, rúmir 6 metrar að breidd og 1 metra breiðar malarvegaxlir til hliðar við hvora akrein. Óbrotin lína er á miðjum vegi við beygjuna sem slysið varð við og vegriði, en bifreiðin fór útaf 23 metrum framan við vegriðið.

Leið bifreiðarinnar útaf, 23 metra framan við vegriðið

- Ökumaður var undir áhrifum áfengis þegar slysið varð.
- Ökumaður ók of hratt m.v. framburð vitnis.
- Vegrið við beygjuna var of stutt til að varna því að bifreiðin færi útaf.

Rannsóknarnefndin sendi bréf til Vegagerðarinnar vegna lengdar vegriðsins dags. 19.4.2005. Í svarbréfi Vegagerðarinnar dags. 3.5.2005 kom fram að tekið yrði til skoðunar að lengja vegriðið og er því verki lokið.

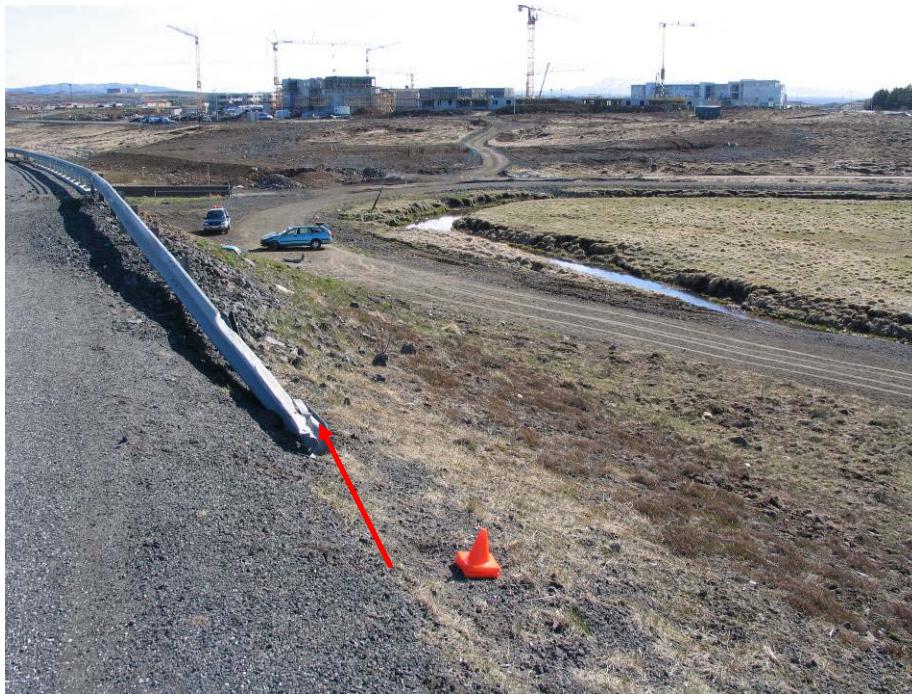
Ökumaður var á leið norð-austur Breiðholtsbraut en missti stjórn á bifreið í vinstri beygju. Skriðför eftir bifreiðina voru 16 metrar í malarkanti þar til bifreiðin fór upp vegrið við götuna og valt yfir það. Á þessum stað liggur reiðgata í undirgöngum frá hesthúsahverfi. Bifreiðin valt niður brekku en 5 metra hæðarmismunur er á Breiðholtsbraut og plani reiðstígsins við undirgöngin þar sem bifreiðin hafnaði. Ökumaður kastaðist út úr bifreiðinni við veltuna.

Vegrið beygt niður í jörð. Rauða örin vísar á leið ökutækisins upp vegriðið

2. Lengd vegriðs og frágangur enda þess er ekki fullnægjandi. Vegriðið er of stutt og varnaði því ekki að ökutækið færi útaf. Þá er endi vegriðsins beygður niður í jörð í akstursstefnu ökutækja og er hættan sú að ökutæki fari upp vegriðið og hvolfi yfir það. Í umfjöllun um annað banaslys sem varð 20.11.2005 er nánar sagt frá tillögu nefndarinnar í öryggisátt vegna þessa og bréfi til Vegagerðarinnar um það efni.

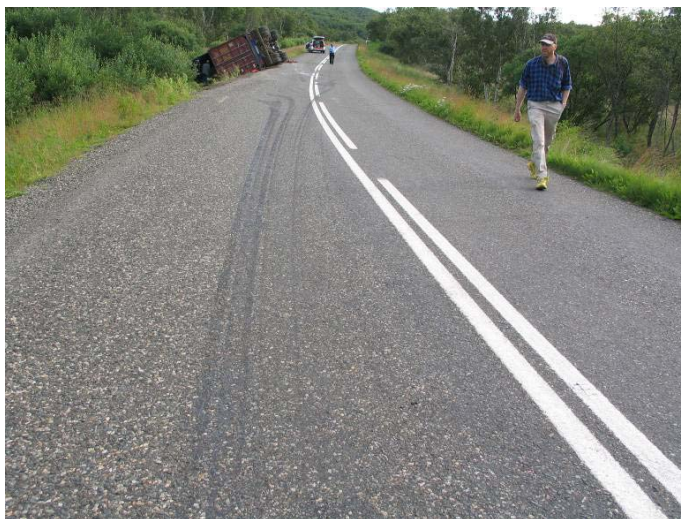
Þar sem slysið varð er Upphéraðsvegur 6 metra breiður með malarvegöxlum og liggur í beygju. Á þeim tíma sem slysið varð var hámarkshraði 90 km/klst. en eftir slysið var hámarkshraði lækkaður í 70 km/klst. Yfirborðsmerkingar eru á veginum, brotin lína sem aðgreinir umferð úr gagnstæðum áttum auk óbrotinnar línu sem bannar framúrakstur í beygjunni. Til hliðar við veginn eru tré og runnar. Á vettvangi mátti sjá skriðför í beygjunni eftir flutningabifreiðina og festivagninn. Förin lágu frá vinstri akrein til þeirrar hægri, rúmlega 40 metra, þar til flutningabifreiðin og vagninn ultu og runnu um 25 metra eftir veginum framan á fólksbifreiðina.

Mynd af vettvangi. Skriðför voru eftir flutningabifreiðina á öfugum veghluta

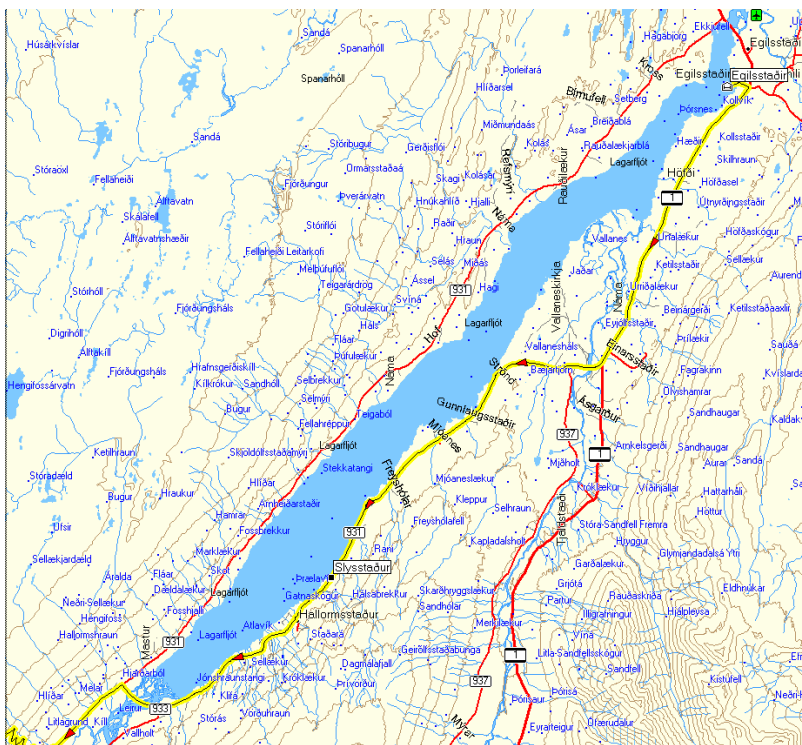
1. Að mati Rannsóknarnefndarinnar er afar óheppilegt að umferð flutningabifreiða sé beint í gegnum fjölsóttan ferðamannastað líkt og Hallormsstaðaskóg. Vegurinn er rúmlega 6 metra breiður, veglínan víða hlykkjótt og tekur mið af náttúrunni frekar en rýmisþörf stórra flutningabifreiða. Upphaflega var vegurinn hannaður á árunum 1984-1988 miðað við þáverandi ferðamannaumferð og lagt út frá því að umferðarhraði yrði ekki mikill.

Fyrirhuguð leið flutningabifreiðarinnar (gul lína) frá Egilsstöðum í átt að Kárahjúkum í gegnum Hallormsstaðaskóg.

Rannsóknarnefndin beindi fyrirspurn til Vegagerðarinnar um hvers vegna þungaumferð hefði verið beint í gegnum Hallormsstaðaskóg í stað þess að beina henni norður fyrir Lagarfljót. Þær upplýsingar fengust hjá Vegagerðinni að margir ókostir fylgdu þeirri leið, m.a. var talinn ókostur að beina umferðinni í gegnum Fellabæ auk þess sem það hefði þurft að byggja nýja brú yfir Lagarfljót. Þá er leiðin norður fyrir Lagarfljót 1 km lengri, veglínan verri og nauðsynlegt hefði verið að ráðast í viðamiklar bætur á veginum. Var þessi niðurstaða fengin í úttekt sem gerð var árið 1990. Ekki þótti ástæða til endurmats miðað við nýrri tölur árið 2000, þó var vitað að bílafjöldi landsmanna og fjöldi ferðamanna hafði aukist og líkur á að hann myndi aukast enn frekar fram til 2008 þegar megninu af þungaflutningum átti að vera lokið. Má nefna sem dæmi að í matsskýrslu árið 2000 er gert ráð fyrir 110 bíla árdagsumferð (ÁDU) á veginum en í talningarskýrslu fyrir árið 2004 kemur fram að árdagsumferð á Upphéraðsvegi við Gunnlaugsstaði var 454 bílar. Gert var ráð fyrir að sumardagsumferð (SDU) væri 200 bílar á dag en árið 2004 var hún 719 bílar samkvæmt skýrslu Vegagerðarinnar. Nærri lætur að um fjórfalt meiri umferð sé um veginn en gert var ráð fyrir í matsskýrslunni.
