Skýrsla Rannsóknarnefndar umferðarslysa 2009

Júlí 2010

Rannsóknarnefnd umferðarslysa

Banaslys í umferðinni 2009

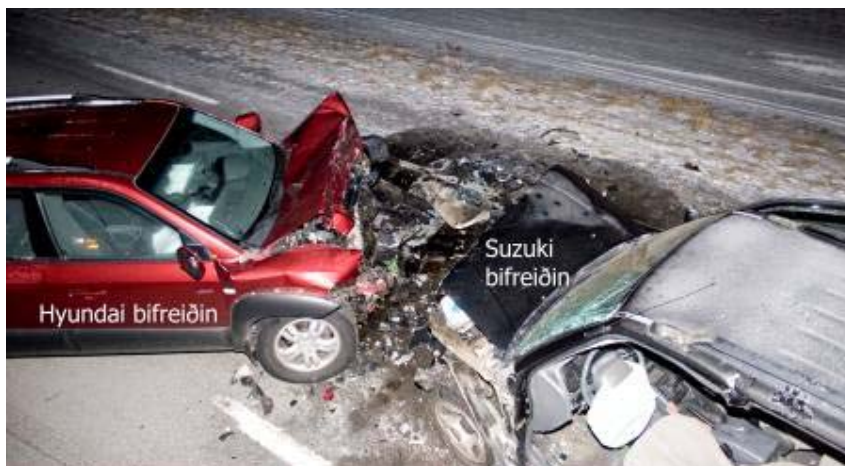
Bifreiðarnar rákust saman nálægt miðlínu og var mikil ákoma á framendum þeirra.

Í árekstrinum fórst ökumaður Suzuki bifreiðarinnar. Hann notaði ekki bílbelti og hlaut banvæna áverka eftir að hafa kastast fram á stýri bifreiðarinnar. Ákoma í árekstrinum var mest á vinstri framenda hennar en ökumannsrými var lítið afmyndað.

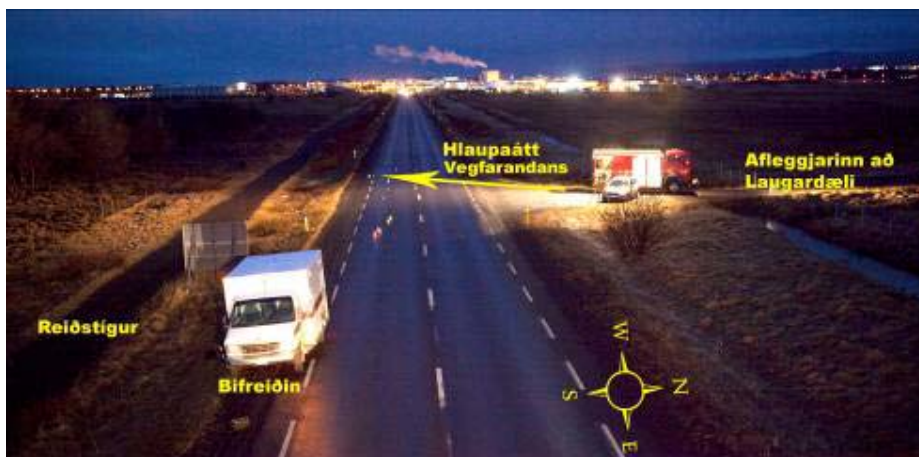
Mynd tekin af vettvangi vestur Suðurlandsveg. Myndin er lýst upp og tekið er að birta til þegar hún er tekin.

Á slysstað er Suðurlandsvegur óupplýstur en yfirborðsmerkingar eru skýrar, hvítar brotnar línur sem aðskilja akreinar úr gagnstæðum áttum og marka breidd vegarins. Þá eru vegstikur með glitmerkjum í vegöxlum. Vegfarandinn, sem fórst, var klæddur dökkum buxum og gulum hlaupajakka. Á jakkanum voru nokkrar mjóar lóðréttar endurskinsrendur. Ekki er víst að endurskinið hafi verið áberandi í ljósgeisla bifreiðarinnar því rendurnar voru bæði mjóar og þannig staðsettar að þær gátu að hluta falist undir höndum og handakrika þegar vegafarandinn var á hlaupum.

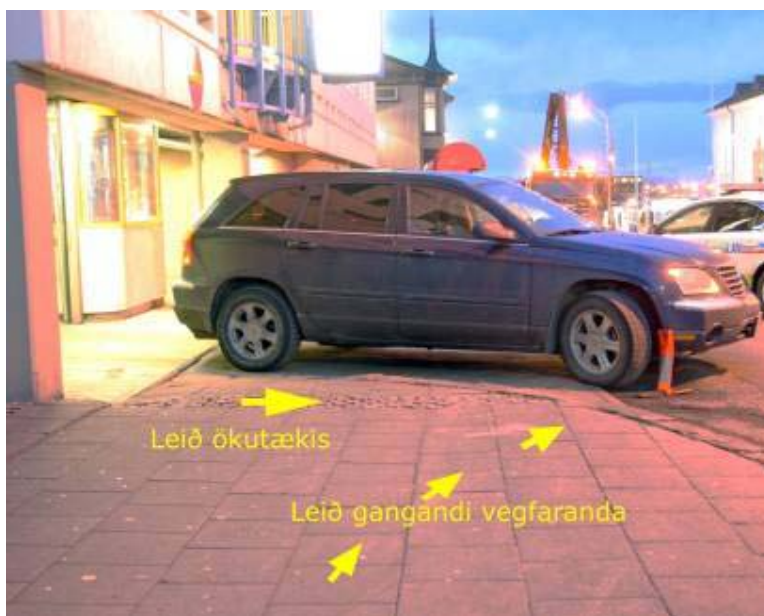
Mynd 1. Gönguleið vegfarandans og leið ökutækisins.

Ökumaður fólksbifreiðarinnar segist hafa litið til beggja hliða rétt áður en hann ók af stað. Hann sá konuna en taldi að hún stæði kyrr á gangstéttinni og bjóst ekki við að hún gengi út á götuna.

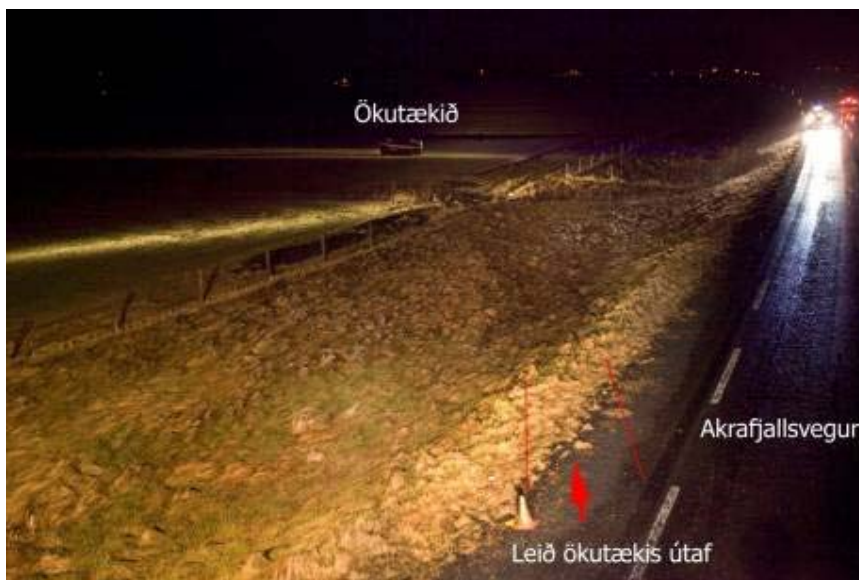
Mynd 1. Leið ökutækis útaf Akrafjallsvegi

Slysið varð í hvassviðri og rigningu og vegurinn var blautur. Þarna er vegurinn óupplýstur en yfirborðsmerkingar eru skýrar, hvítar brotnar línur sem aðskilja akreinar úr gagnstæðum áttum og marka breidd vegarins. Þá eru vegstikur með glitmerkjum í vegöxlum. Samkvæmt hraðaútreikningi rannsóknarnefndarinnar er líklegasti hraði bifreiðarinnar um 87 km/klst. Hámarkshraði á Akrafjallsvegi er 90 km/klst.

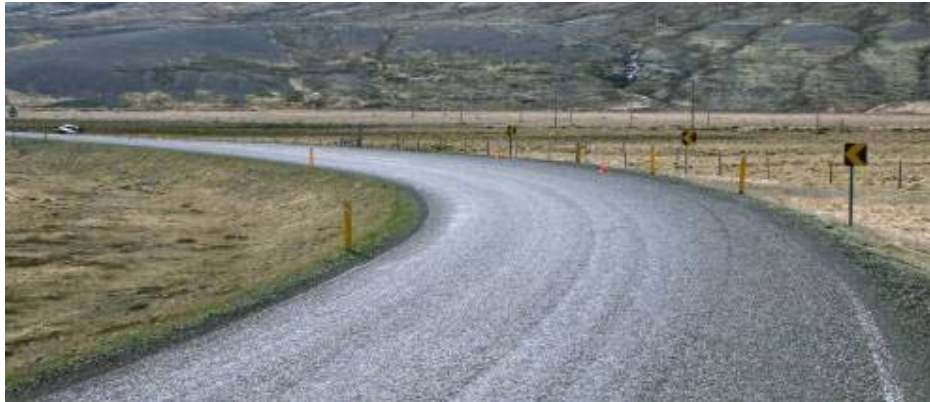
Mynd tekin í akstursátt bifreiðarinnar. Efst í vinstra horninu má sjá bifreiðina þar sem hún stöðvaðist.

Farþeginn sat í aftursæti bifreiðarinnar og var ekki spenntur í bílbelti. Við veltuna kastaðist hann út úr bifreiðinni, sennilegast er að hann hafi farið út úr hliðarrúðu hægra megin. Við það hlaut hann mikla áverka sem hann lést af nær samstundis. Þrátt fyrir að ökumaðurinn hafi ekki heldur verið spenntur í bílbelti, hlaut hann óverulega áverka. Bifreiðin skemmdist mikið í slysinu en þrátt fyrir það þá varð lítil aflögun inn í farþegarými hennar. Líkur eru á að farþeginn hefði lifað slysið af hefði hann verið spenntur í öryggisbelti.

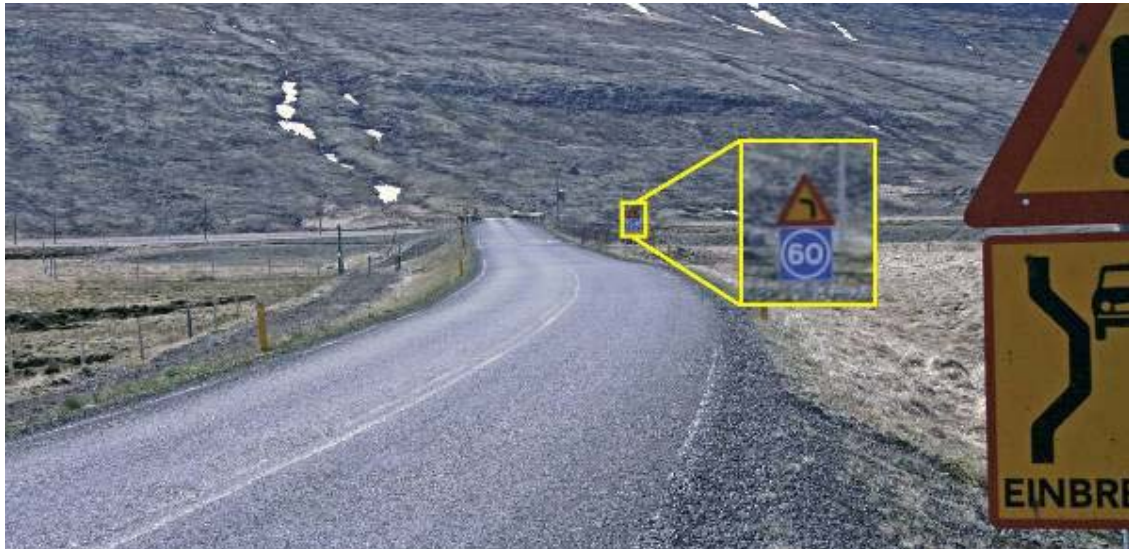
Mynd af veginum þar sem hann liggur að brúnni. Myndin er tekin í akstursátt bifreiðarinnar. Á myndinni má sjá aðvörunarskilti og leiðbeinandi hámarkshraða.

Bifreiðin var nýleg og af gerðinni VW Polo. Við rannsókn á henni fundust engar vísbendingar um að bilun í henni hefði valdið slysinu.

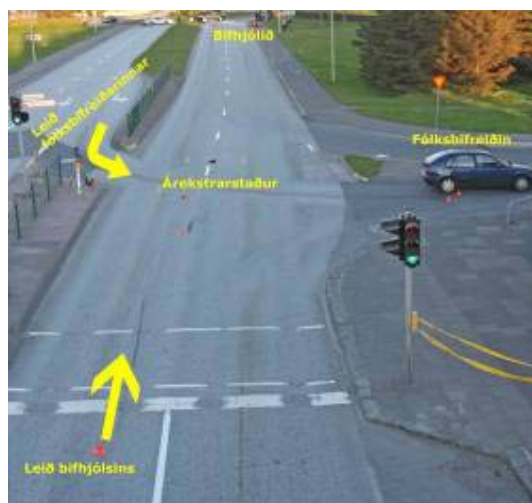
Mynd 1. Horft austur Hringbraut á slysavettvang.

Á vettvangi voru 13 metra löng hemlaför eftir bifhjólið, um 22 metra frá árekstursstaðnum. Eftir áreksturinn rann bifhjólið 112 metra í átt að hringtorginu austan Birkimels, þ.e. Melatorgi. Engin hemlaför voru eftir fólksbifreiðina en hún staðnæmdu um 12 metra frá árekstursstaðnum (sjá mynd 1).

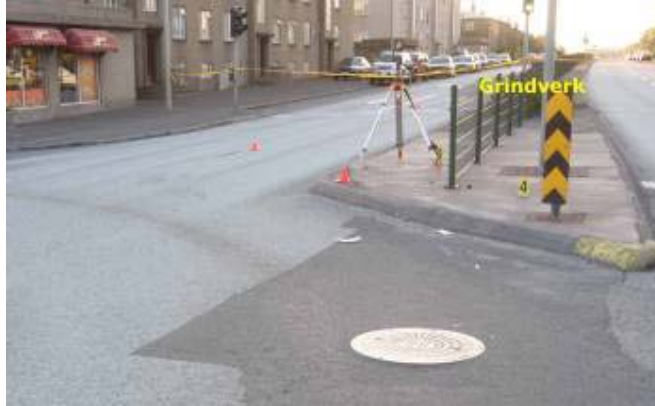
Mynd 2. Grindverk á miðeyju skerðir útsýni vestur Hringbraut

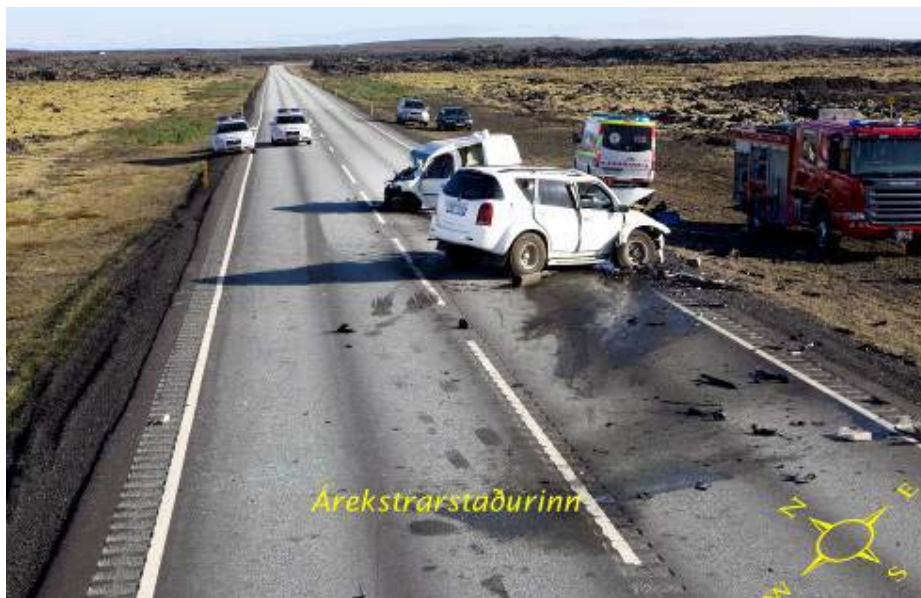
Mynd tekin af vettvangi slyssins í aksturssátt jeppabifreiðarinnar. Í miðlínu vegarins og við vegaxlir eru fræstar rifflur sem sjást vel á myndinni.

Ökumaður sendibifreiðarinnar lést í slysinu. Hann var spenntur í öryggisbelti og loftpúði í stýri sprakk út. Mikil aflögun varð á bifreiðunum báðum, og náði aflögunin inn í fólksrými þeirra beggja. Þar sem jeppabifreiðin var hærri, stífari og þyngri en sendibifreiðin, varð meiri aflögun inn í fólksrými sendibifreiðarinnar en jeppans. Sökum þessa dugðu öryggisbeltið og loftpúðinn ekki að hindra að ökumaðurinn hlyti banvæna áverka. Ökumaður jeppans var ekki spenntur í öryggisbelti en loftpúði í stýri sprakk út. Hann hlaut ökkla- og handleggsbrot auk annarra smærri áverka. Líkur eru á að loftpúðinn hafi bjargað honum frá því að hljóta alvarlegri áverka.

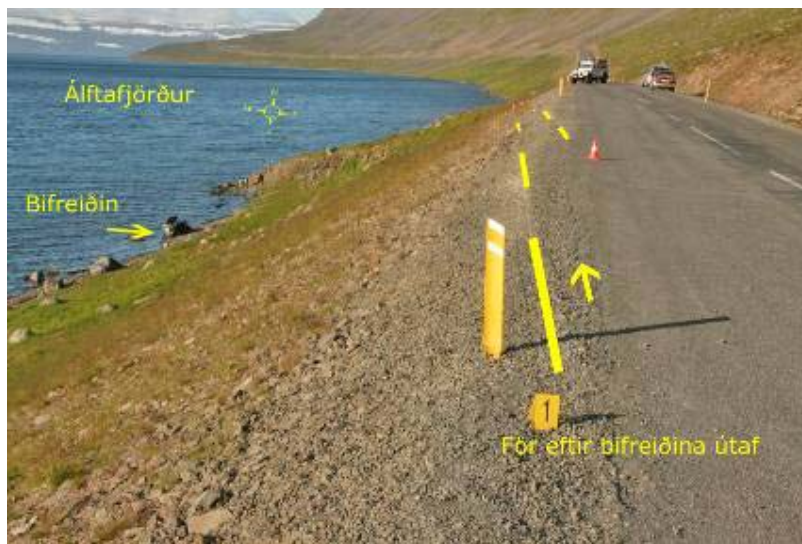
Leið bifreiðarinnar útaf veginum.

Við rannsókn málsins kom fram að ökumaður taldi ástæðu þess að hann missti stjórn á bifreiðinni vera þá að hann hefði dottað undir stýri. Hafði hún verið á ferð ásamt ferðafélögum sínum frá því klukkan 9 um morguninn en slysið varð um 17.30. Vegalengdin sem hún hafði ekið á þessum tíma var þó innan við 200 km.

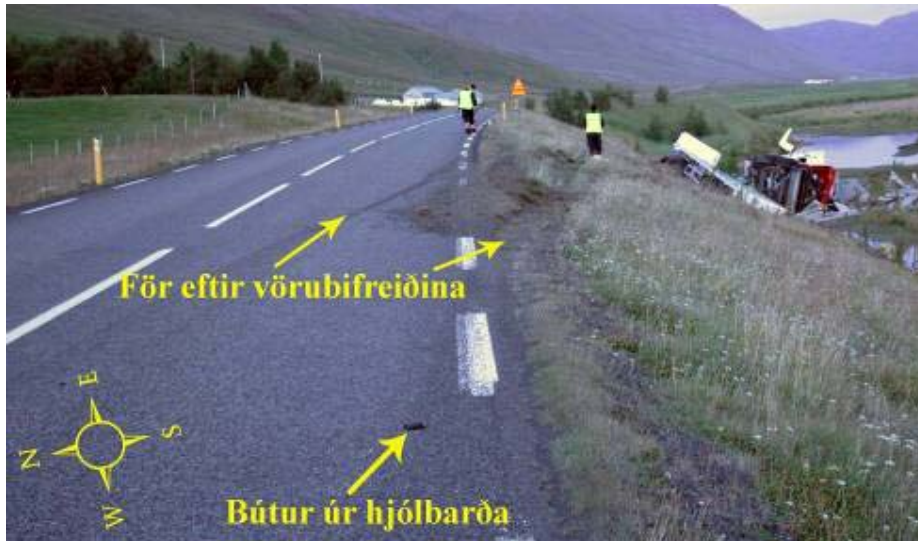
Mynd tekin í akstursátt vörubifreiðarinnar af slysavettvangi.

Á þessum stað er veghæðin um 5 metrar yfir landinu sunnan megin og halli fláans um 20°. Bifreiðin fór niður fláann án þess að velta en neðst í honum skall framendi vörubifreiðarinnar af miklu afli í jörðina. Við það losnaði allur farmur af flatvagninum og kastaðist hluti af honum fram á stýrishúsið. Læsing aftan á stýrishúsinu brotnaði og húsið féll fram svo framrúðan nam við jörð. Þegar að var komið lá talsvert af forsteyptum bitum ofan á afturhlið hússins, sem þá snéri upp. Talsverð aflögun var inn í húsið, aðallega þó fyrir aftan farþegasætið.

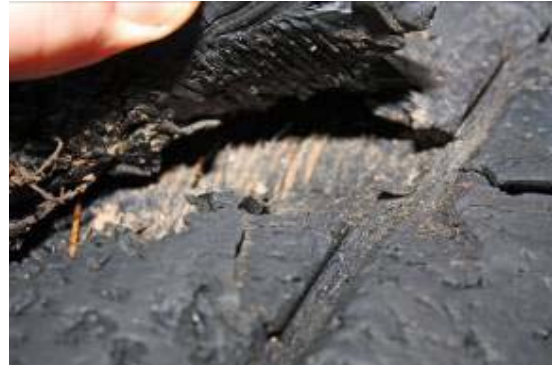
Hjólbarðarnir að framan voru framleiddir af Dunlop í 50. viku ársins 2007 og voru því ekki orðnir gamlir. Þrátt fyrir að mynstursdýptin væri 3 til 4 mm var yfirborðsflöturinn mjög sprunginn og náðu sprungur víða inn í víralag hjólbarðans. Greina mátti ryðmyndun sums staðar á vírunum þar sem sólinn var farinn að losna frá. Báðir framhjólbarðar voru mikið skemmdir, en sá hægri var verr farinn. Á veginum við slysstaðinn mátti sjá gúmmítægjur sem pössuðu við sóla hægri hjólbarðans að framan. Á neðri myndinni hér til hliðar má sjá hvernig umræddur hjólbarði leit út eftir slysið.

Mynd tekin af hjólbarðanum. Sjá má hvernig mynstursflöturinn var sprunginn niður í víralagið. Víða var sólinn farinn að losna frá víralaginu.

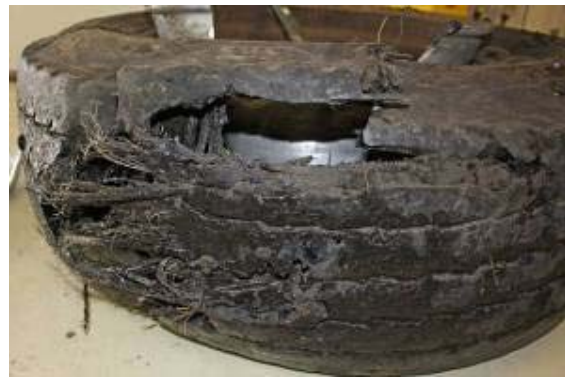
Mynd af sprungna hjólbarðanum. Sjá má stórt gat þvert á slitfleti hans.

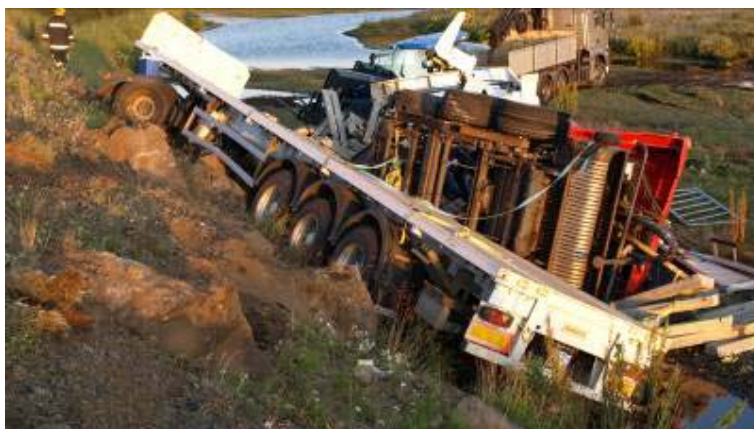
Mynd af flatvagninum þar sem hann stöðvaðist.

Fremst á vagninum voru forsteyptir grindarbitar, einnig var á pallinum vinnuvél og ýmislegt annað byggingarefni. Þyngd farmsins var rúmlega 20 tonn. Farmurinn var festur með spennuböndum ásamt nokkrum stytum. Þá var öflugur gafl fremst á flatvagninum sem náði

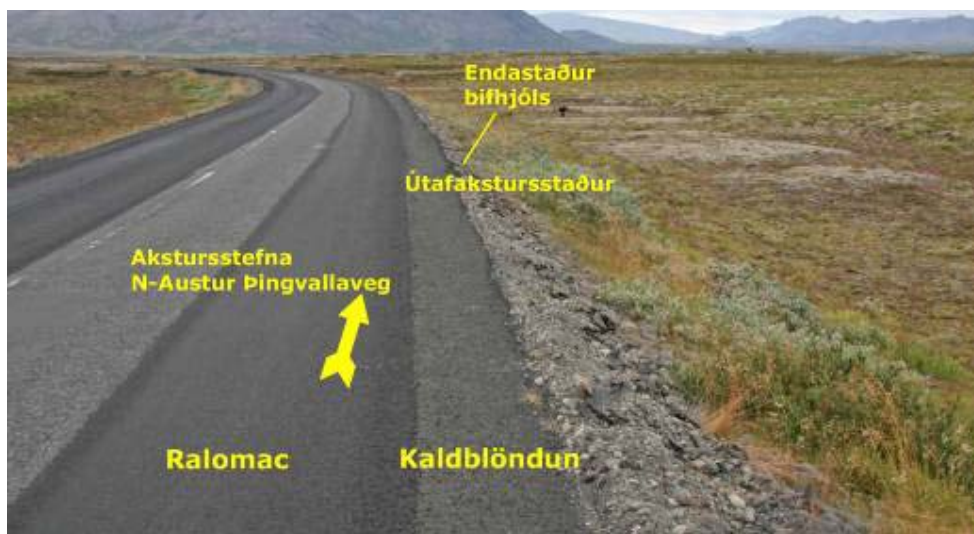
Mynd 1. Horft N-Austur Þingvallaveg. Viðgerð stóð yfir á veginum. Akreinskil og vegbrún voru óljós.

Þegar slysið varð stóð yfir viðgerð á veginum. Verktaki hafði nýlega sett svonefnt ralomac undirlag á veginn og kaldblöndun. Því var vegurinn mislitur (sjá mynd 1) og vegstikur vantaði í kanta. Efni í vegkantinum var gróft og efsti hluti vegfláans brattur. Akreinskil og vegbrún voru því óljós. Hámarkshraði á veginum þar sem slysið varð er 90 km/klst. Merkingar voru um slitlagsframkvæmdir og hvassar brúnir við upphaf og enda framkvæmdakaflans sem var 4,2 km langur. Slysið varð á miðjum framkvæmdakaflanum.

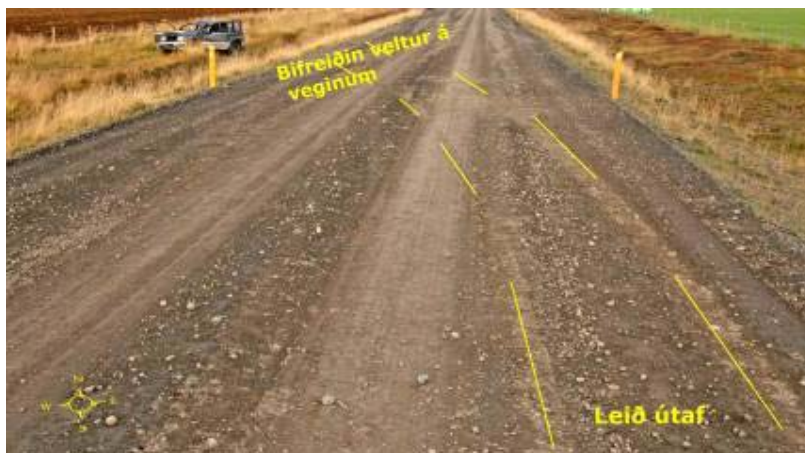
Mynd 1. Leið ökutækis útaf. Horft norður Hlíðarveg.

Samkvæmt framburði ökumanns var hann á um 50 km/klst. hraða þegar vindhviða skall á bifreiðinni með þeim afleiðingum að hann missti stjórn á henni. Ummerki á vettvangi eftir bifreiðina eru í samræmi við þennan framburð. Bifreiðin hafnaði stutt frá veginum, eða um 5 metra vestan við hann. Heildarvegalengd vettvangs var rúmir 50 metrar og bendir það til þess að ökumaður hafi ekið hægt

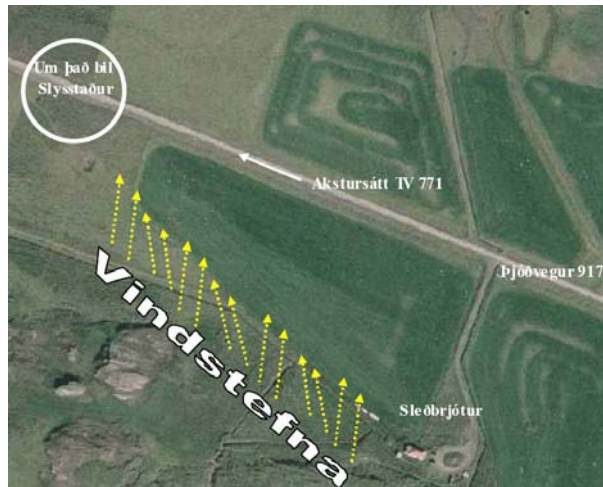
Vindstefna á slysavettvangi. Skýringarmynd birt með leyfi lögreglunnar á Eskifirði.

Bifreiðin var skoðuð og áhersla á lögð á hugsanlega bilun í stýris- eða hjólabúnaði sem varpað gæti ljósi á orsök útafakstursins. Rannsókn leiddi í ljós að orsök slyssins verður ekki rakin til bilunar í ökutækinu. Í skýrslu sérfræðings um ökutækið kemur fram að líming framrúðu ökutækisins var ábótavant en hún losnaði úr límingunum í heilu lagi.

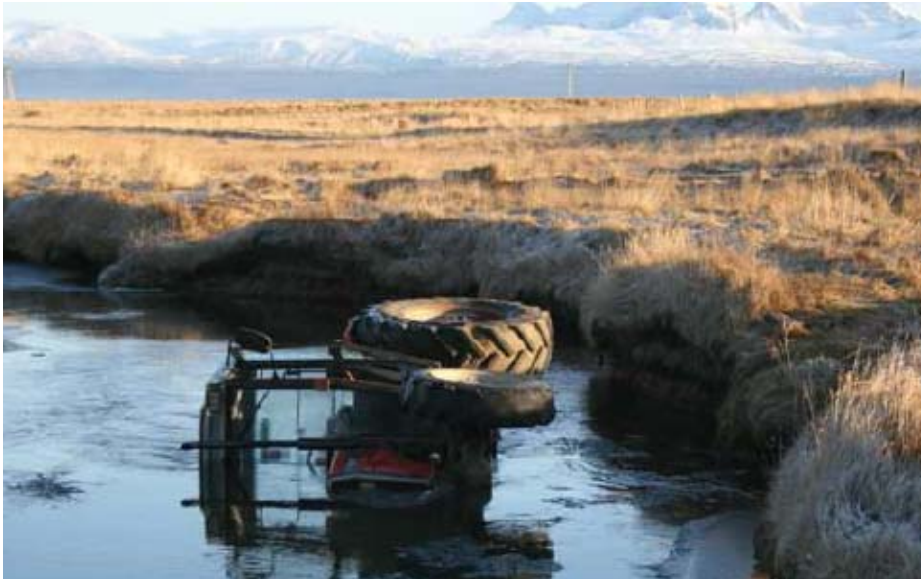
Mynd tekin af dráttarvélinni þar sem hún stöðvaðist í ánni. Mynd fengin frá Lögreglu.

Í dráttarvélinni var einn maður. Hann var á lífi þegar að var komið, en var illa á sig kominn, kaldur, þrekaður og blautur, auk þess sem hann hafði hlotið áverka í slysinu. Hann lést af völdum ofkælingar skömmu eftir að hann fannst.

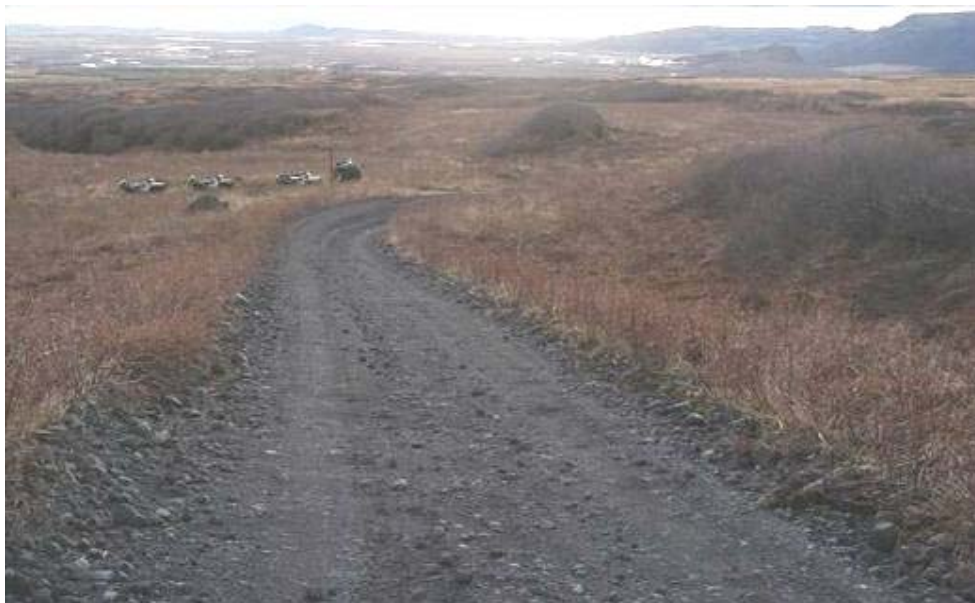
Mynd tekin í akstursátt torfæruhjólsins. Sjá má beygjuna þar sem hjólið fór útaf. Mynd fengin frá Lögreglu.

Haukadalsvegur er mjór, niðurgrafinn malarvegur. Víða eru stór grjót í veginum og þá sérstaklega í vegkantinum. Líkur eru á að ökumaðurinn hafi ekið á stóran stein í beygjunni og hjólið tekist á loft. Þannig hafi ökumaðurinn ekki náð að taka beygjuna og lent útaf. Nokkuð grýtt var þar sem hjólið fór útaf og lenti farþeginn með höfuðið á grjóti. Dánarmein hans var höfuðáverki og hryggbrot.

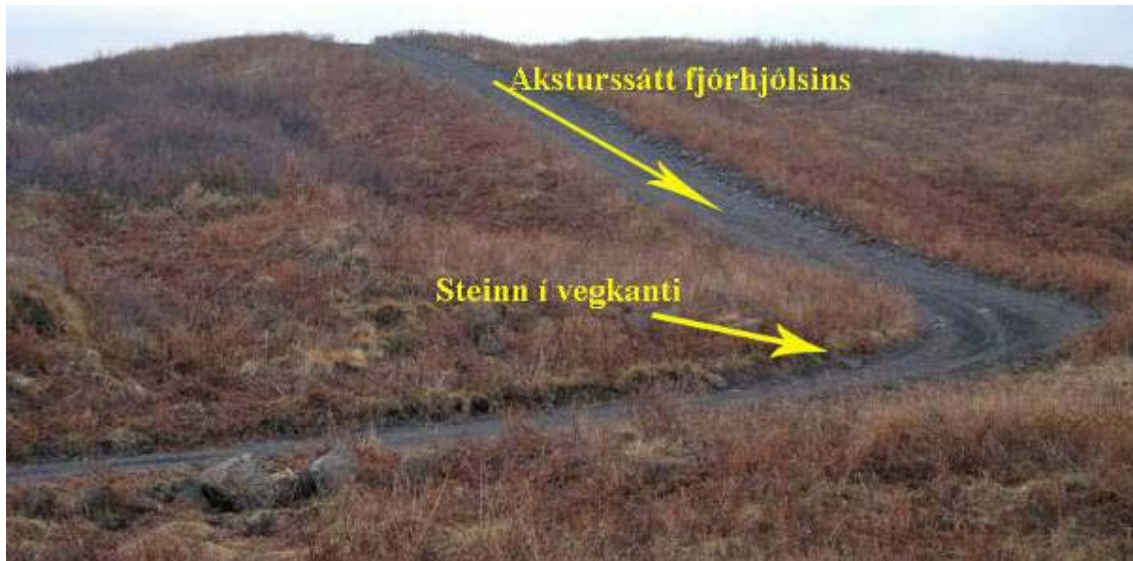
Mynd tekin u.þ.b. frá þeim stað sem hjólið stöðvaðist. Sjá má stór grjót bæði í vegkanti sem og rétt fyrir utan veginn. Mynd fengin frá lögreglu.

Bæði ökumaðurinn og farþeginn voru í hlífðarfatnaði og með hjálma á leiðinni. Hjálmarir sem þeir fengu voru svokallaðir „opnir hjálmar“ með hökuól sem nauðsynlegt er að spenna rétt svo hjálmurinn sitji fastur á höfðinu. Svo virðist sem hökuólin hafi verið illa eða óspennt og hjálmurinn því losnað af höfði farþegans þegar fjórhjólið fór útaf.

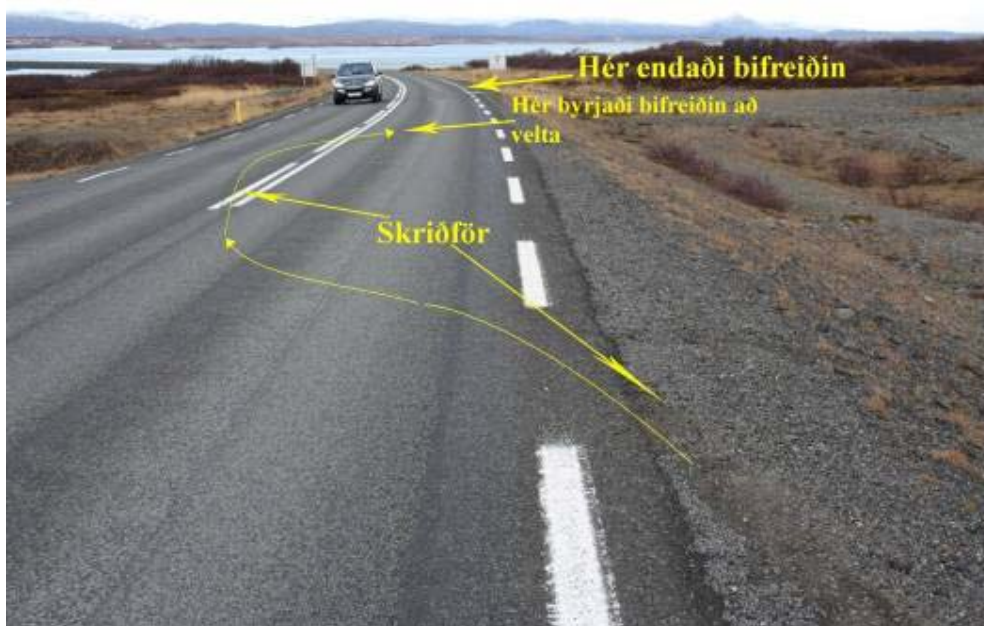
Mynd tekin í akstursátt jeppabifreiðarinnar frá þeim stað sem henni var beygt aftur inn á veginn. Sjá má skriðför í vegöxl og á vegi.

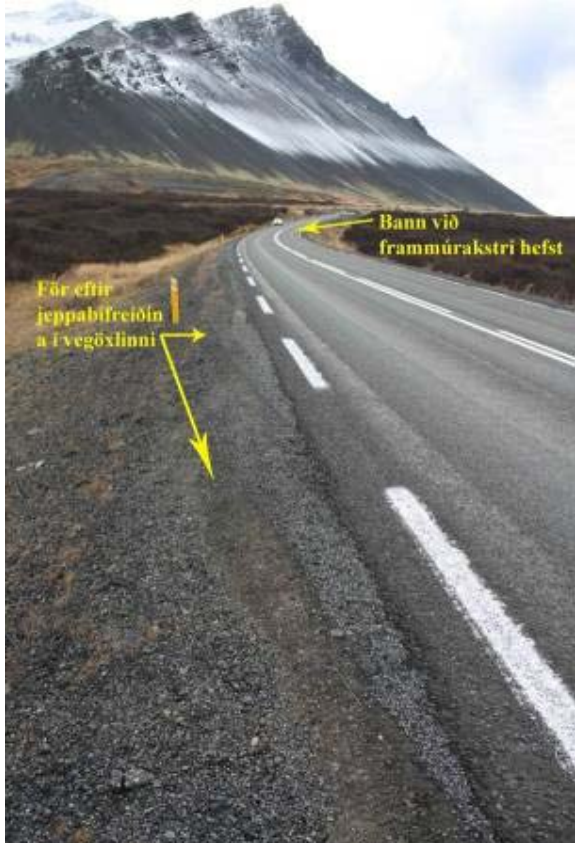
Mynd tekin af vettvangi á sama stað og myndin hér að ofan en í hina áttina, gegn akstursátt bifreiðanna.

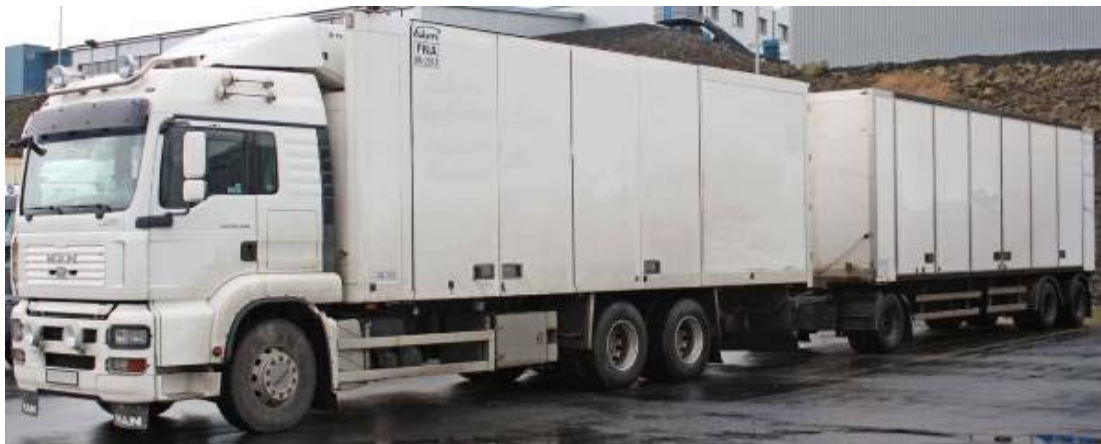
Mynd af vörubifreiðinni með tengivagninn. Alls mældist vagnlestin 22,7 metrar að lengd.
