Skýrsla Rannsóknarnefndar umferðarslysa 2012

Mái 2013

Rannsóknarnefnd umferðarslysa

Þjóðvegur 1 Hrútafjarðarhálsi 23. mars 2012

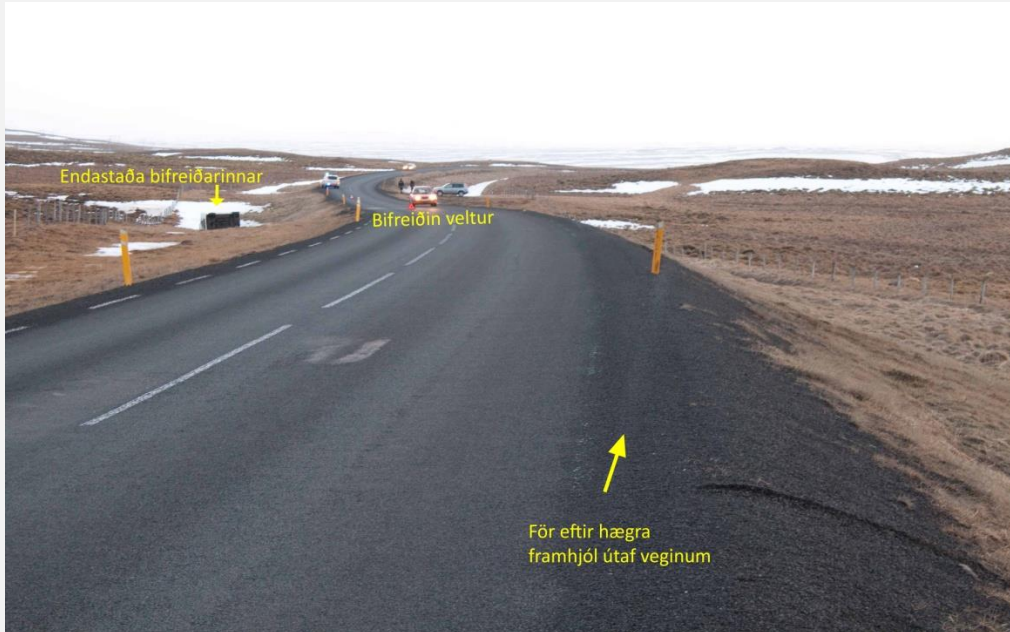
Mynd af vettvangi sem sýnir för eftir bifreiðina í aðdraganda bílveltunnar. Horft í akstursátt bifreiðarinnar suðvestur Þjóðveg 1.

Hámarkshraði á veginum er 90 km/klst en samkvæmt útreikningum RNU var líklegasti hraði bifreiðarinnar 124 km/klst. (+/-14 km/klst.)

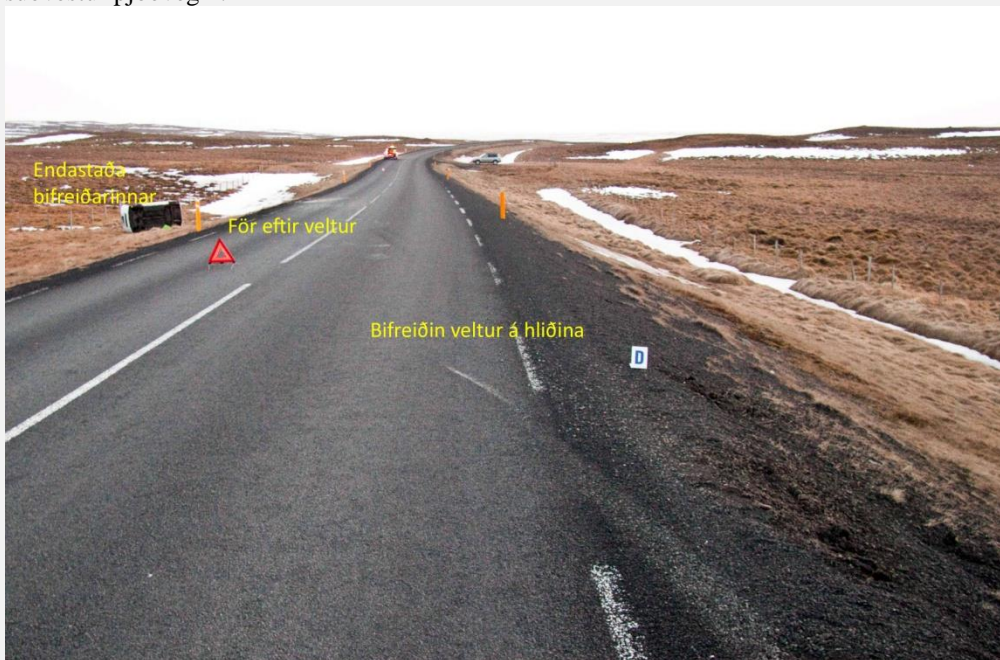
Mynd af vettvangi sem sýnir hjólför á veginum þar sem bifreiðin byrjaði að velta.

Ökutækið var af gerðinni Toyota Yaris, búið negldum hjólbörðum, hálfslitnum. Nokkur aflögun var á þaki bifreiðarinnar eftir veltuna og hafði framrúða losnað úr að hluta. Loftpúðar blésu ekki út, en það er ekki óeðlilegt í bílveltu sem þessari. Ástand bílbelta var rannsakað á vettvangi og virkuðu þau eðlilega. Ökumaður notaði ekki bílbelti þegar slysið varð. Rannsóknarnefnd umferðarslysa telur sennilegt að hann hefði lifað slysið af hefði hann notað bílbelti.

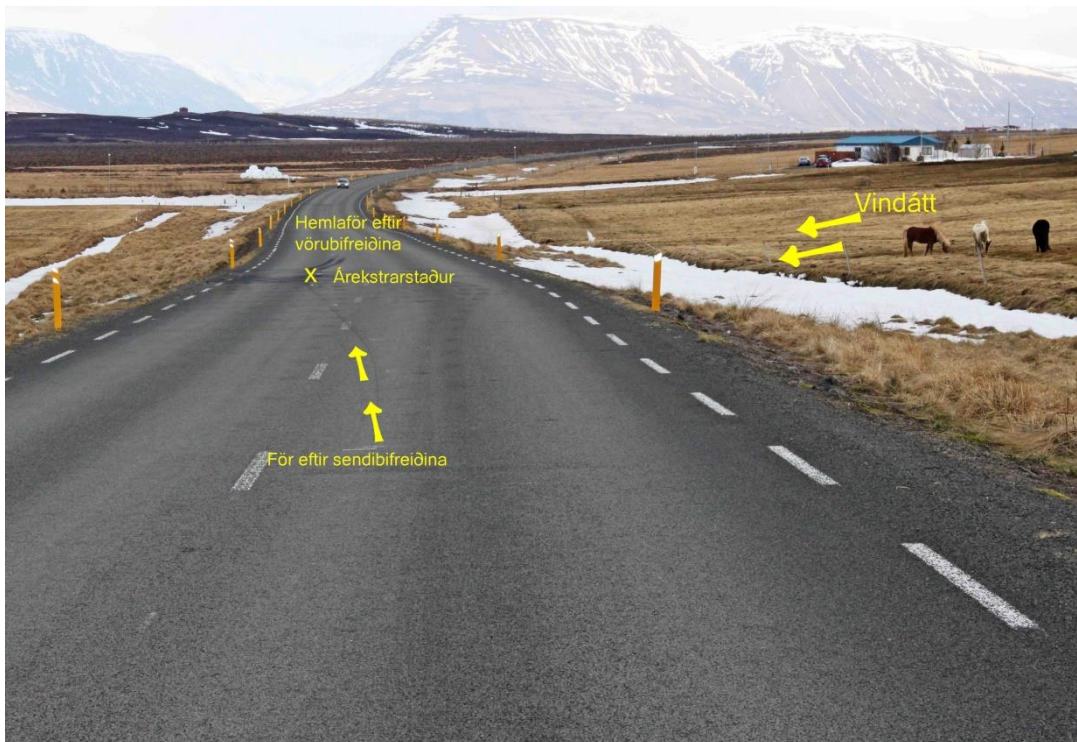
Mynd af slysavettvangi. Horft suður Ólafsfjarðarveg.

Samkvæmt framburði vitnis sem ók á efti sendibifreiðinni var hraði þeirrar bifreiðar 75-80 km/klst. Árekstur bifreiðanna var mjög harður og aflagaðist framendi og vinstri hlið sendibifreiðarinnar mjög mikið.

- Kröftug vindhviða feykta sendibifreiðinni til á veginum og við það missti ökumaður stjórn á honum yfir á öfugan vegarhelming.

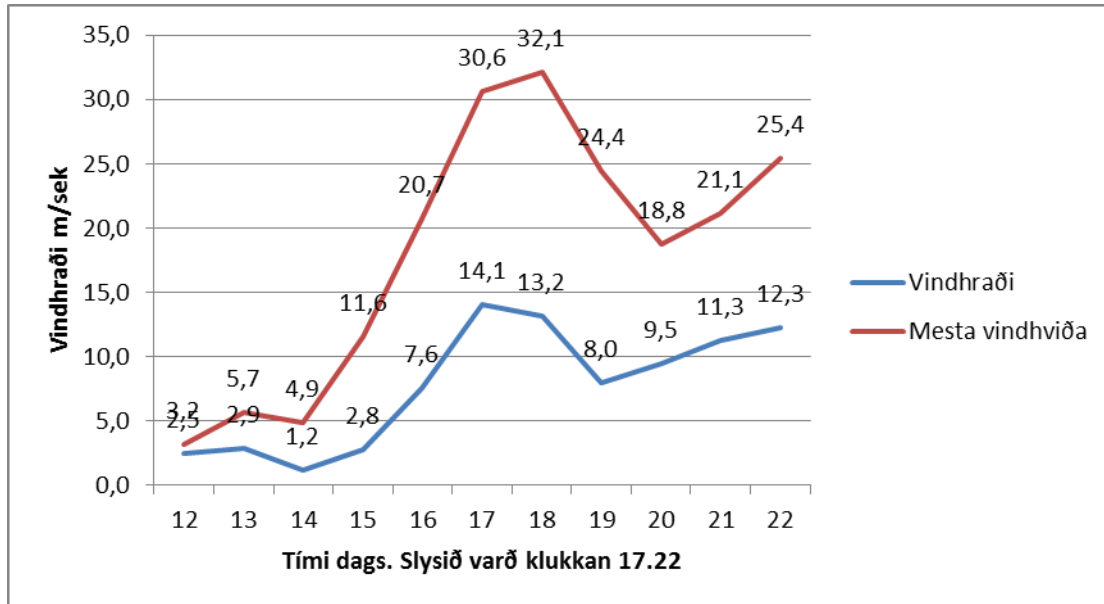
Þar sem slysið varð er Ólafsfjarðarvegur 6,5 metra breiður með 1. metra breiðum vegöxlum við hvora hlið. Nákvæmar upplýsingar eru til um vindhraða á Hámundastaðahálsi þennan dag en sú veðurstöð er 2,5 km norðan við slystað. Samkvæmt gögnum Veðurstofunnar var vindhraði 13-14 m/sek milli 17.00 og 18.00 en mestu vindhviður yfir 30 m/sek.

Vindhraði á Hámundastaðahálsi 2,5 km norðan við slystað. Heimild: Veðurstofa Íslands

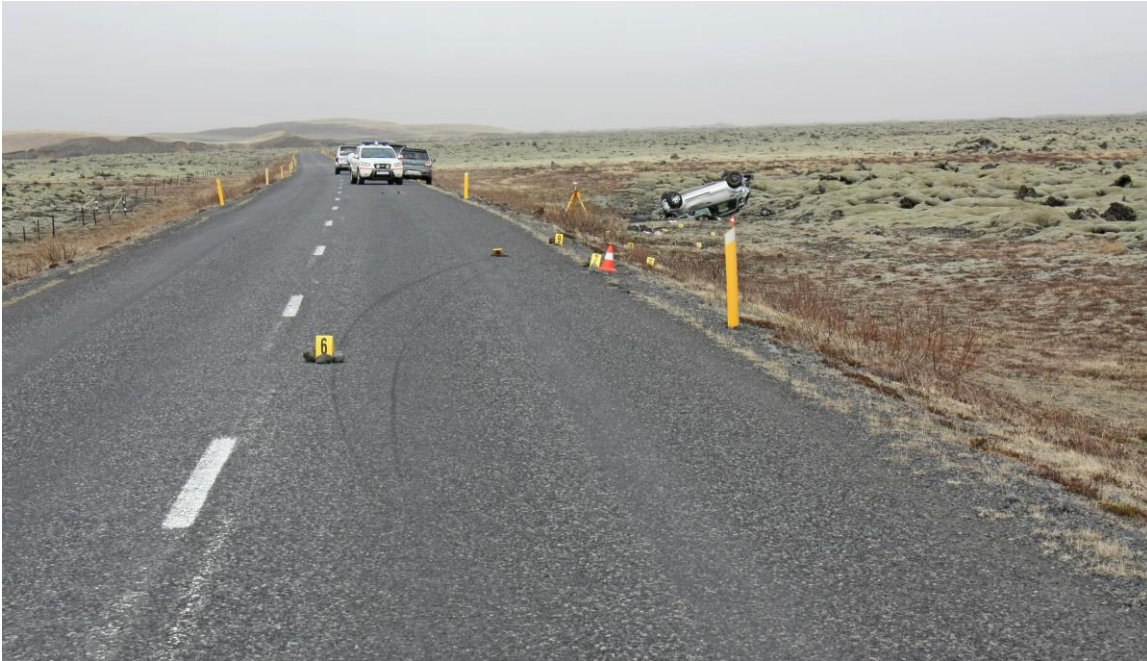
Mynd tekin í akstursátt bifreiðarinnar. Sjá má skriðför eftir bifreiðina á veginum þar sem henni var beygt snögglega til hægri.

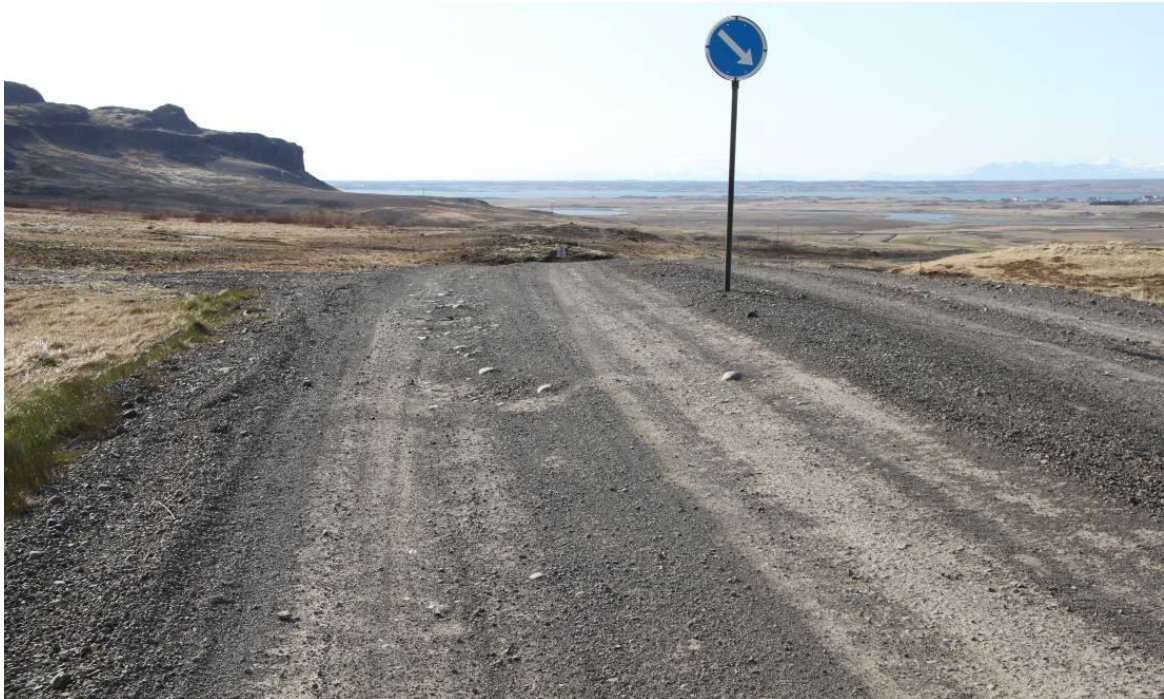
Myndin er tekin uppi á blindhæðinni á móti akstursstefnu. Djúpar og stórar holur voru í hjólförunum.

Bifreiðin fór út af veginum milli tveggja blindhæða og í mjúkri vinstri beygju. Skurðir liggja nálægt veginum og einnig standa rafmagnsstaugar skammt frá vegstæðinu. Á þessum kafla er vegurinn og umhverfi hans varasamur og ber að mati nefndarinnar ekki þann hámarkshraða sem heimilaður er á veginum. Vegurinn var einnig talsvert holóttur. Rannsóknarnefnd umferðarslysa beinir því til veghaldara að skoða aðstæður, hvernig hættumerkingum er háttað og setja á kaflann viðeigandi leiðbeinandi hámarkshraða. Nefndin bendir einnig á, að mikilvægt er að viðhald á malarvegum sé með þeim hætti að komið sé í veg fyrir að djúpar og stórar holur myndist í hjólförum eins og raunin var á þessum stað.

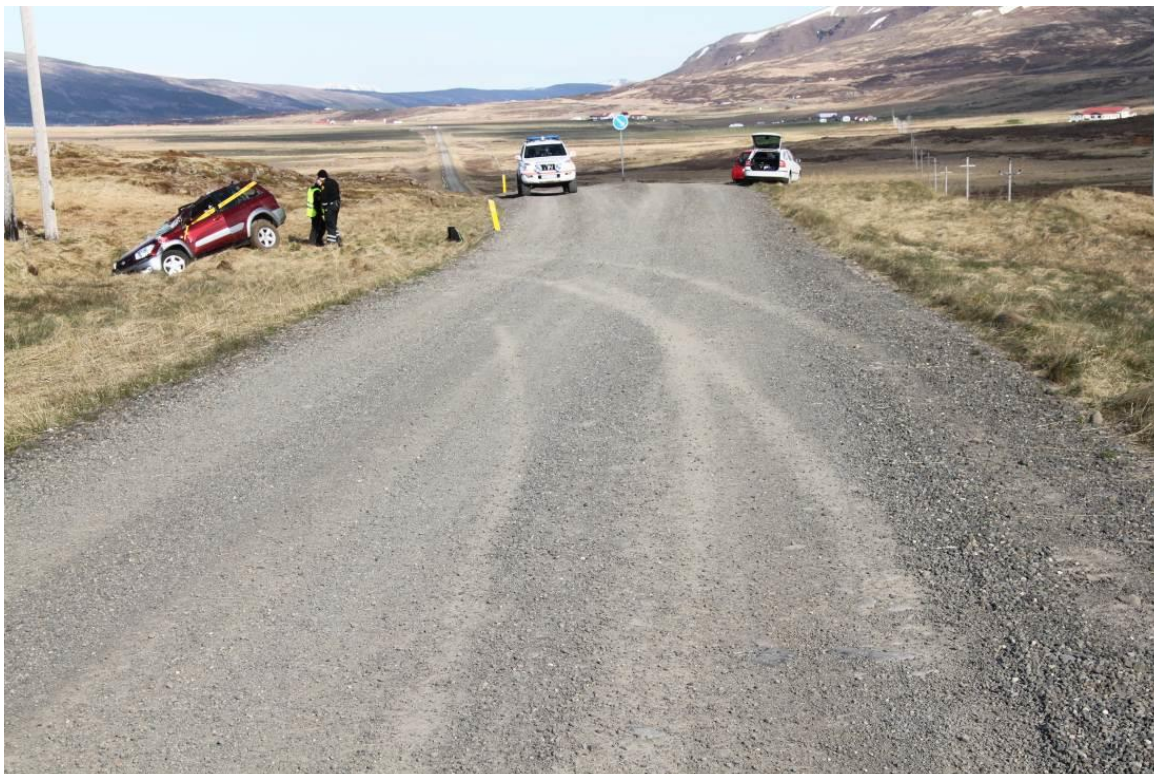
Myndin er tekin í akstursátt bifreiðarinnar. Hjólförin á veginum eru eftir bifreiðina þar sem hún var farin að snúast á veginum.

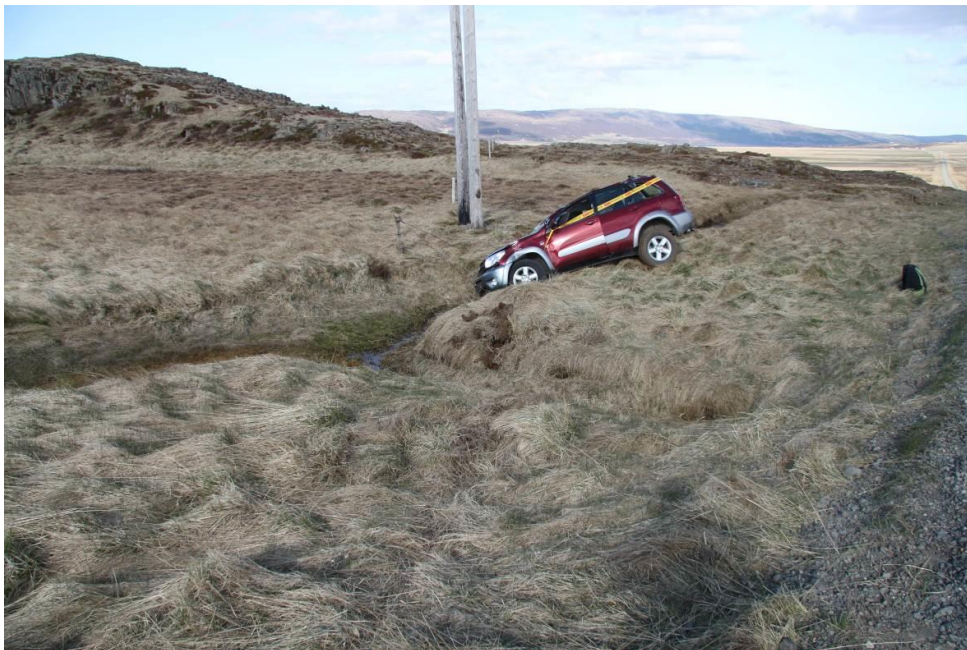
Skurður liggur bæði frá veginum og samhliða honum.

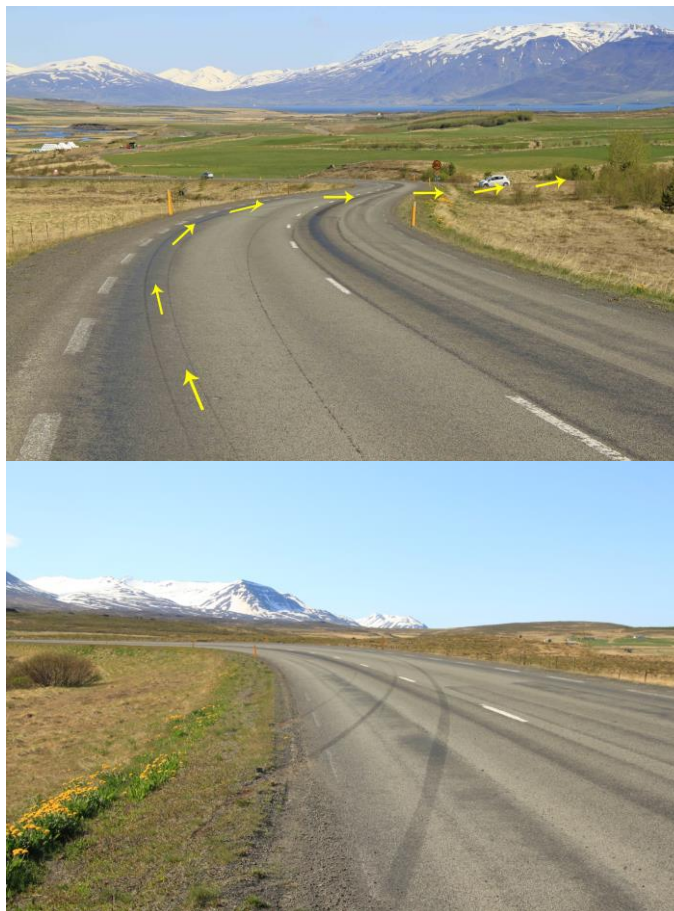
Mynd 1 tekin í akstursátt ökumanns, til norðurs. Greinileg ummerki voru um að ökumaður hefði misst stjórn á bifreiðinni í hægri beygju. **Mynd 2** tekin móti akstursstefnu og sýnir för eftir bifreiðina þar sem hún fór útaf í hliðarskriði (vinstri hlið útaf fyrst).

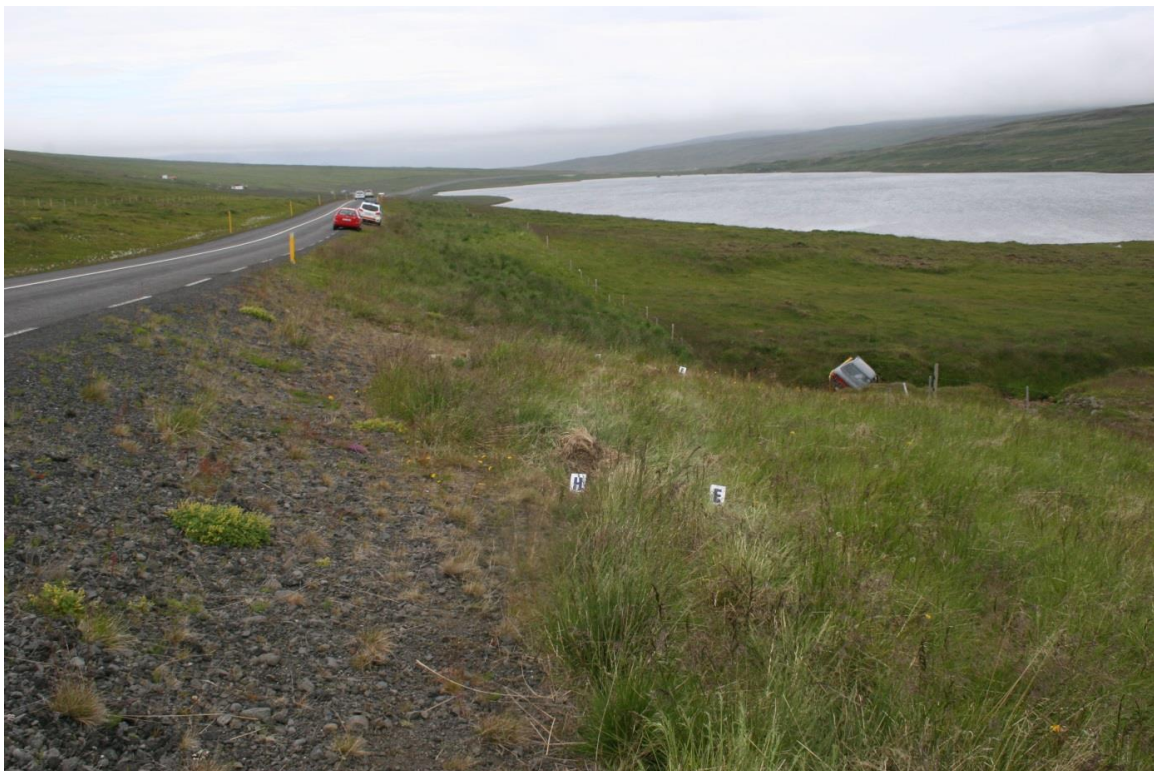
Mynd af vettvangi slyssins. Sjá má för eftir bifreiðina í grasinu og hvar hún stöðvaðist í lækjarbakka.

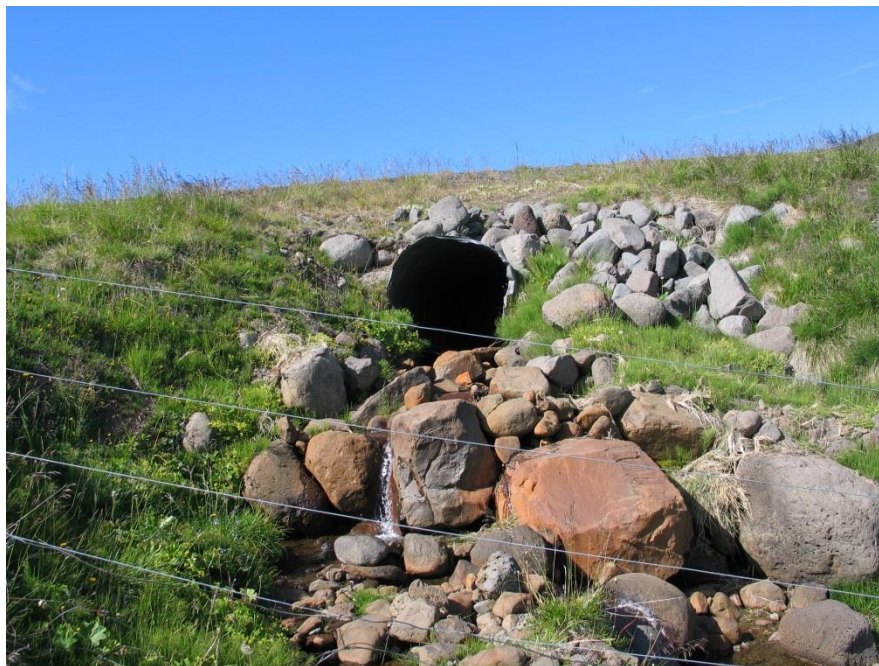
Umhverfi vegarins þar sem slysið varð er ekki gott. Hár og brattur flái er við veginn ásamt lækjarbakka við stórgrýttan lækjarfarveg sem hvort tveggja skapar hættu fyrir vegfarendur.

Myndin sýnir frágang ræsis sem liggur undir veginn á slysstað. Hátt fall er niður af veginum og mikið stórgrýti við lækinn.

Aðstæður líkar þessum má finna víða við vegi landsins. RNU hvetur Vegagerðina til að skoða hvað hægt er að gera til að bæta vegöryggi á stöðum sem þessum, fram að þeim tíma er nýir eða endurbættir vegir leysa þá gömlu af hólmi.

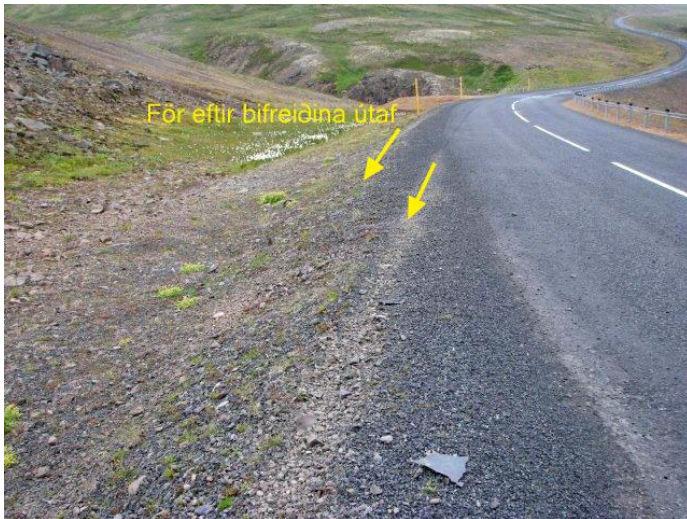
veginum en tókst á loft við lækjarræsi sem liggur þvert á veginn. Bifreiðin fór í loftköstum yfir laust grjót við ræsið og hafnaði með framendann á klöpp. Ákeyrslan á klöppina var mjög hörð og kastaðist bifreiðin til baka.. Ökumaður lést í slysinu en báðir farþegarnir hlutu mikil meiðsli, sér í lagi voru áverkar farþega í aftursæti miklir. Loftpúðar blésu út við áreksturinn en framendi bifreiðarinnar afmyndaðist mikið. Allir í bifreiðinni notuðu bílbelti.

Horft móti akstursstefnu bifreiðarinnar.

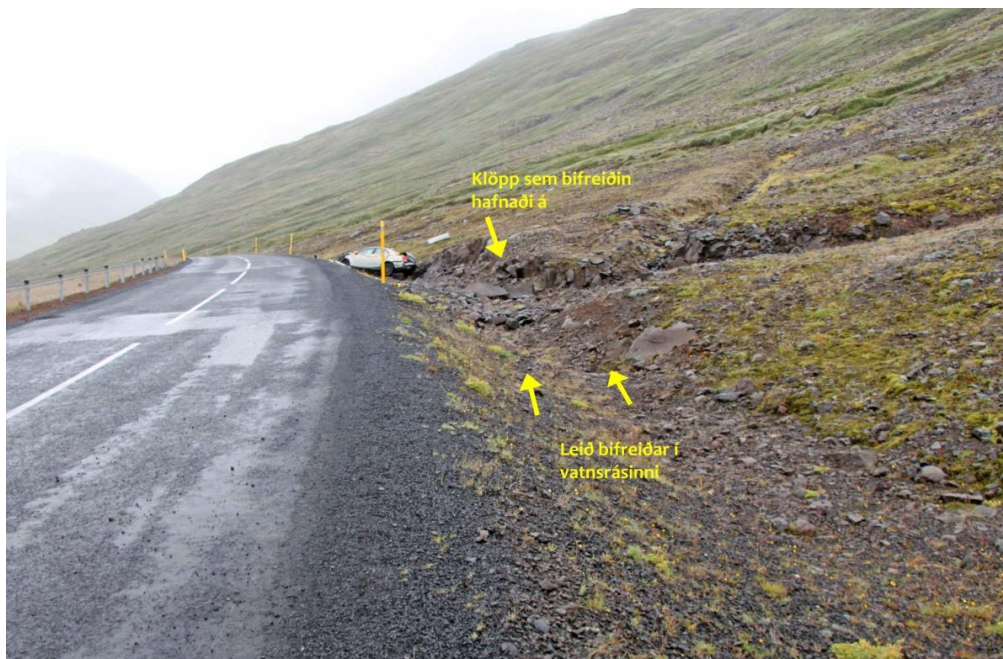
Þar sem slysið varð liggur vegurinn niður brekku og um beygjur. Slitlagið er 6.5 metra breitt en heildarbreidd vegar með malarvegöxlum er 8.4 metrar. Víravegrið eru nálægt slysstað en þau eru til að varna útafakstri vinstra megin. Umhverfi vegar á hægri hönd ber þess merki að sorfið hefur verið úr klöpp fyrir vatnsrás.

Horft í akstursstefnu bifreiðarinnar austur Steingrímsfjarðarheiði.

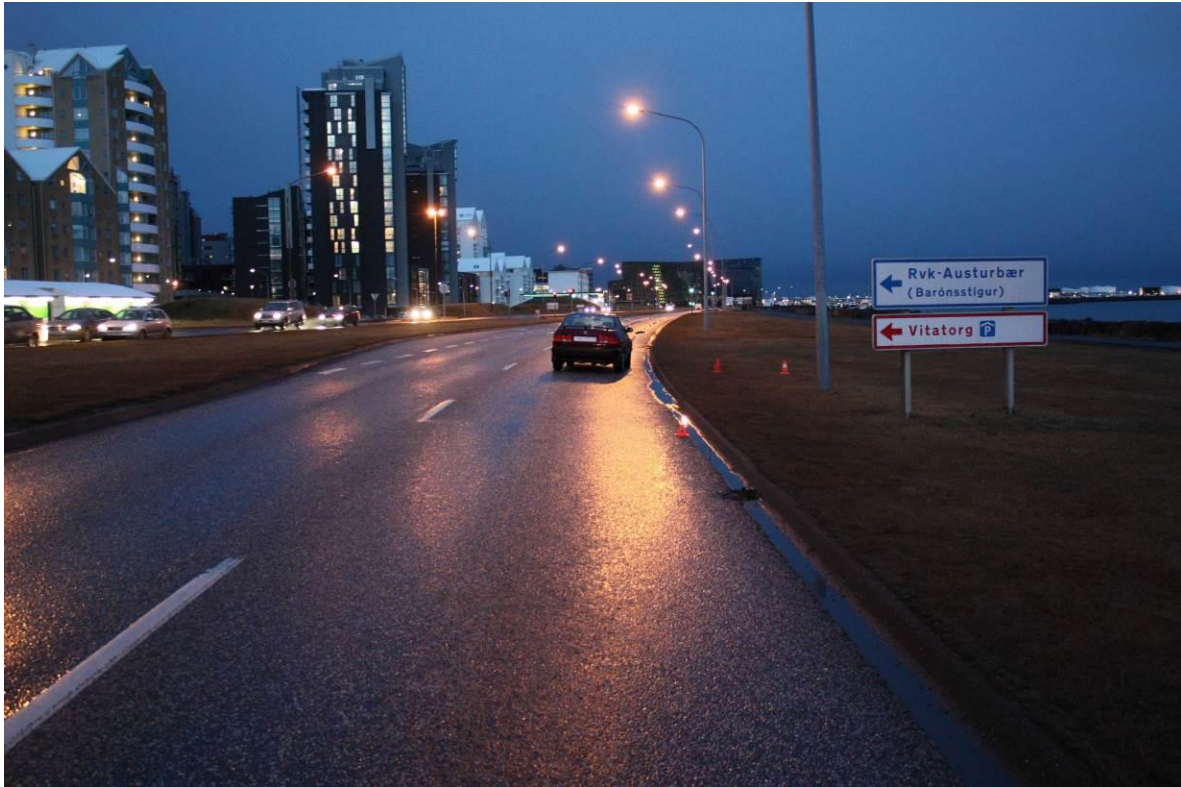
Mynd af slysstað tekin í akstursátt bifreiðarinnar.

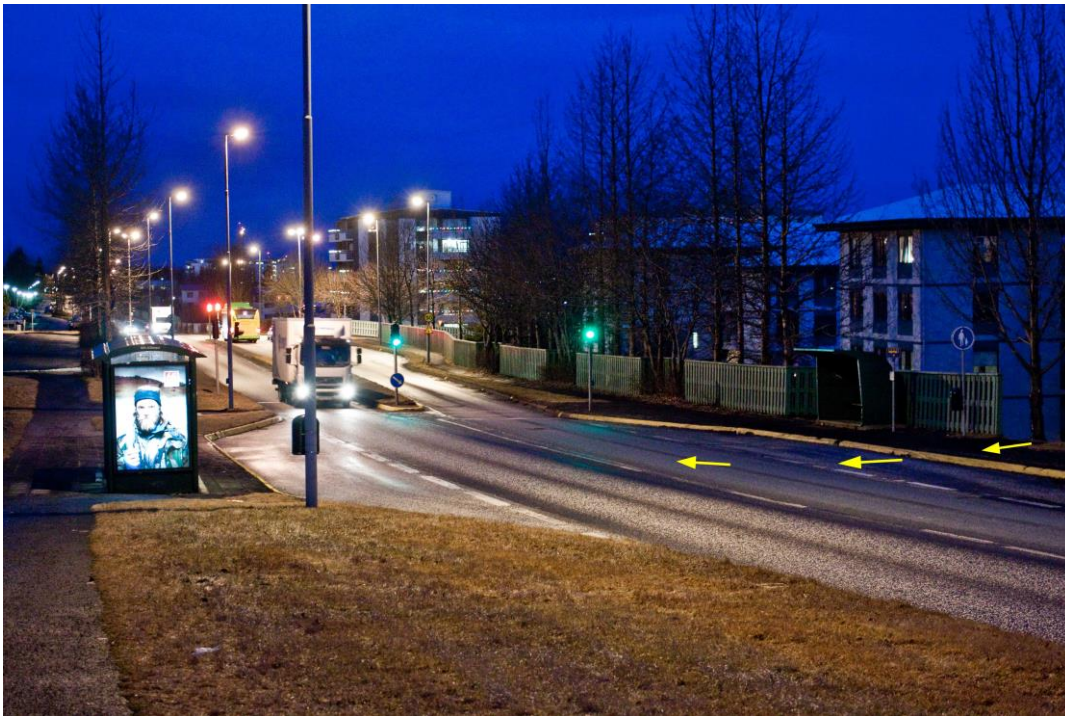
Horft vestur Nýbýlaveg á móti akstursstefnu strætisvagnsins. Konan kom eftir göngustíg norðan við Nýbýlaveg og gekk út á götuna líkt og örvarnar sýna.
