Framkvæmdaeftirlit hjá Galtastöðum fram í Hróarstungu, Múlaþingi, skýrsla fyrir árið 2021

Rannveig Þórhallsdóttir
2023

Stutt lýsing rannsóknar (tilgangur): Fornleifarannsóknir vegna framkvæmda að Galtastöðum fram í Hróarstungu, Múlaþingi.

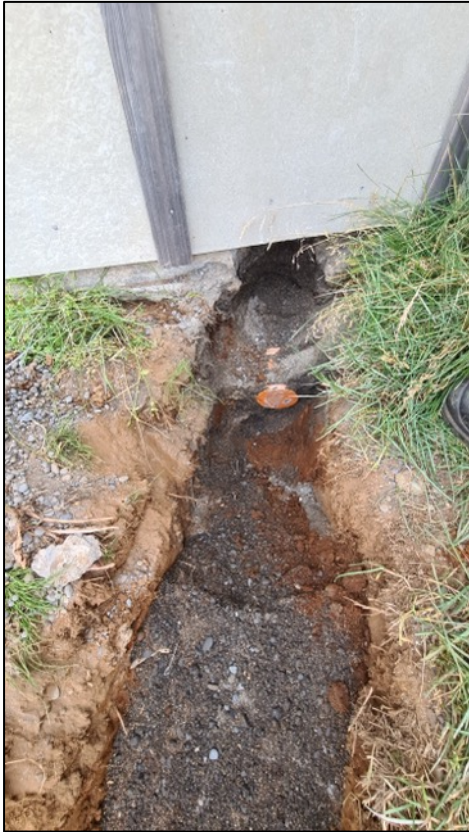
Mynd 5. 2021-lagnaskurður. Horft til vesturs yfir malarlag sem lá yfir steyptri frárennislögn frá 1962.

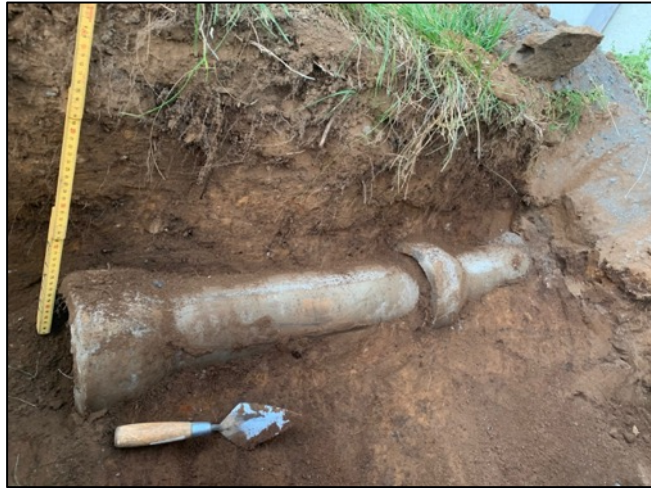
Mynd 6. Horft til suðurs yfir suðurprófil í 2021-lagnaskurði.

öldinni. Í suðurprófil var hægt að greina ógreinilegt, rótað torfhleðslulag með 1477 gjósku og til austurs 1362 gjósku *in situ*, sjá prófilteikningu 1 sem unnin var upp úr prófilteikningu sem teiknuð var upp á vettvangi.

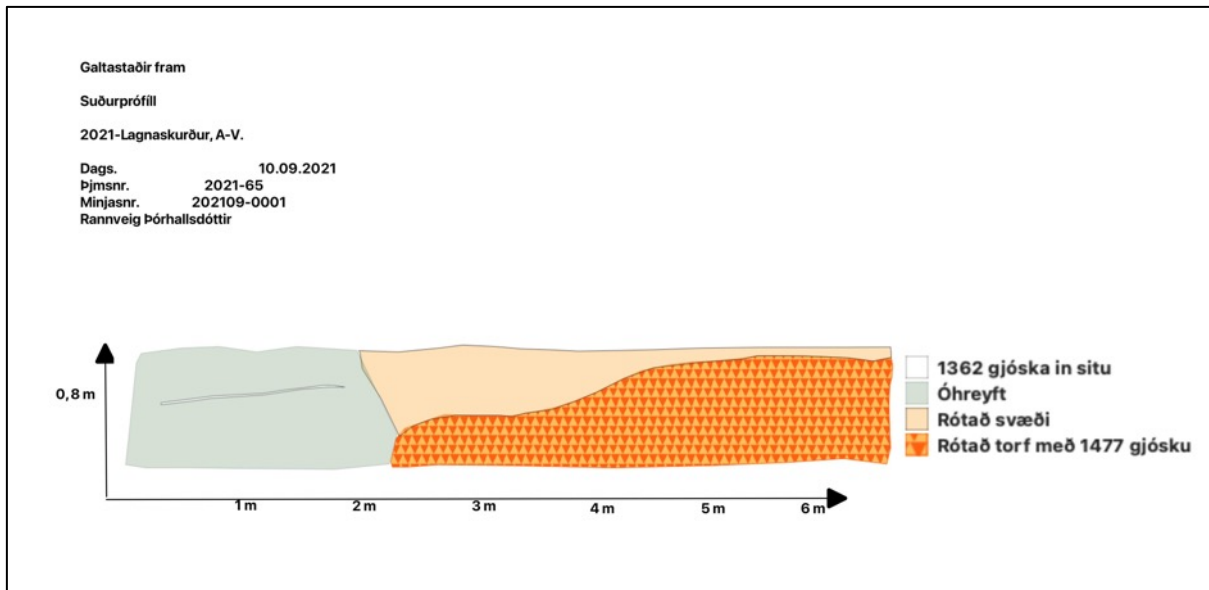
Snið 1 (vesturprófill) 2021-Lagnaskurður.

- 1) Rótað svæði/yfirborð.
- 2) Rótað torf með V-1477 gjósku.
- 3) Óhreyft lag.
- 4) 1362 gjóska in situ.

Niðurstaða: Rótað torflag með 1477 gjósku fannst í lagnaskurðinum. Mannvistinni var ekki raskað frekar en áður hafði verið gert með eldri lagnaskurði. Hægt er að draga þá ályktun að torfveggurinn tilheyrir byggingu sem var gerð eftir 1477. Engin gjóska frá 1875 fannst í könnunarskurðinum, yfirborð virðist raskað. Hægt er hægt að greina á vestursniði að torf bæjarhóls 2050-1 með 1477 gjósku virðist ná um 4 m frá húsi til austurs. Bæjarhóllinn virðist því ná 4 m til austurs en ekki 11 m eins og mælt hafði verið upp í fornleifaskráningu 2020.

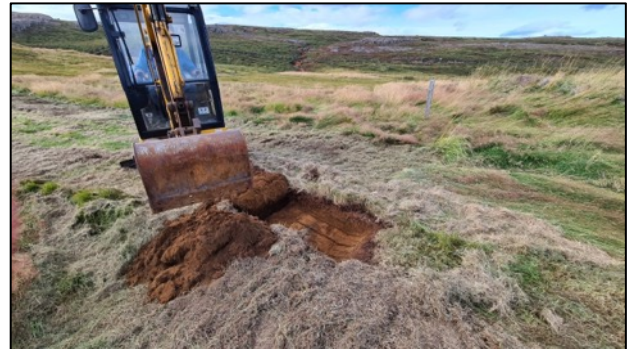
Opnaður var lítill skurður, 1,3x0,8 m á stærð og um 20 cm djúpur sem liggur NA-SV. Í skurðinum voru greinanleg yfirborðs- og áfokslög en engin gjóskulög. Í um metersfjarlægð sunnan við skurðinn hafði 2050-21, hleðsla/niðurgroftur (mylla?) verið mæld upp í fornleifaskráningu árið 2020.¹⁰

Niðurstaða: Engin mannvist fannst í skurði 2021-sk. 1.

Mynd 8. Horft til suðvesturs yfir skurð 2021-sk. 1.

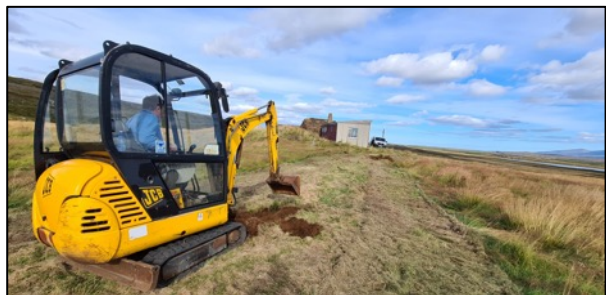
Opnaður var lítill skurður, 1,5x0,5 m á stærð og um 20 cm djúpur sem liggur NA-SV. Í skurðinum voru greinanleg yfirborðs- og áfokslög en engin gjóskulög. Í um 5,5 m fjarlægð norðaustan við skurðinn hafði 2050-21, hleðsla/niðurgroftur (mylla?) verið mæld upp í fornleifaskráningu árið 2020.¹¹

Niðurstaða: Engin mannvist fannst í skurði 2021-sk. 2.

Mynd 9. Horft til norðurs yfir skurð 2021-sk. 2.

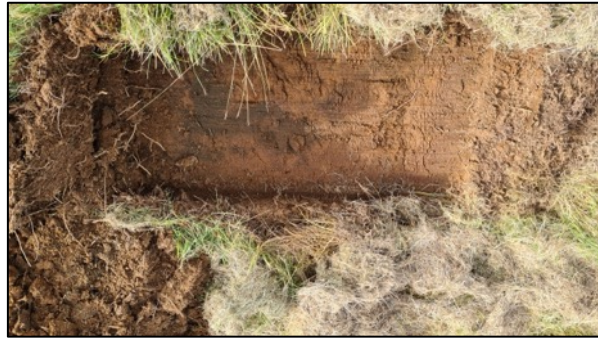
Opnaður var lítill skurður, 1,8x0,6 m á stærð og um 15 cm djúpur sem liggur NA-SV. Í skurðinum voru greinanleg yfirborðs- og áfokslög en engin gjóskulög. Í um 11 m fjarlægð suðaustan við skurðinn hafði 2050-20, bæjarhóll verið mældur upp í fornleifaskráningu árið 2020.¹²

Mynd 10. Horft yfir skurð 2021—sk. 3. Tekið í vestur.

Niðurstaða: Engin mannvist fannst í skurði 2021-sk. 3.

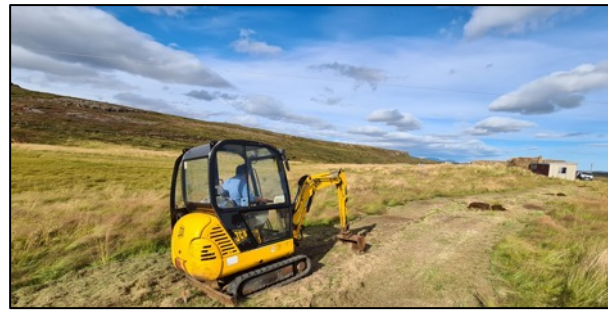
Opnaður var lítill skurður, 1,7x0,7 m á stærð og um 20 cm djúpur sem liggur N-S. Í skurðinum voru greinanleg yfirborðs- og áfokslög en engin gjóskulög. Í um 3,2 m fjarlægð suðaustan við skurðinn hafði 2050-20, bæjarhóll verið mældur upp í fornleifaskráningu árið 2020.¹³

Mynd 11. Taka skurðs 2021-sk. 4. Horft í norður.

Niðurstaða: Engin mannvist fannst í skurði 2021-sk. 4.

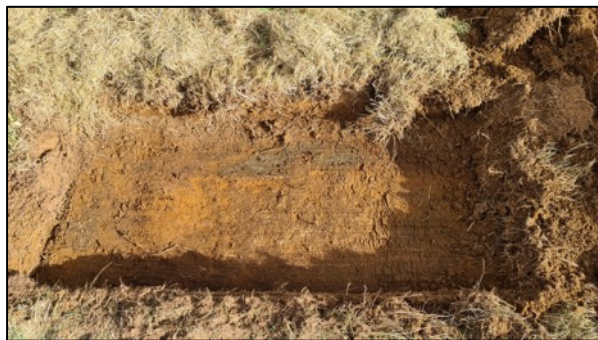
Opnaður var lítill skurður, 1,5x0,6 m á stærð og um 15 cm djúpur sem liggur N-S. Í skurðinum voru greinanleg yfirborðs- og áfokslög en engin gjóskulög. Í um 2 m fjarlægð austan við skurðinn hafði 2050-20, bæjarhóll verið mældur upp í fornleifaskráningu árið 2020.¹⁴

Mynd 12. Horft yfir skurð 2021-sk. 5, í vestur.

Niðurstaða: Engin mannvist fannst í skurði 2021-sk. 5.

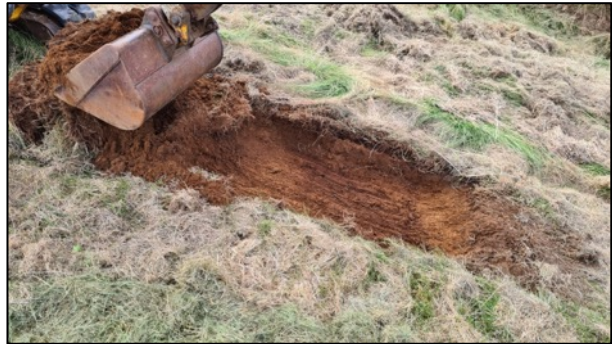
Opnaður var lítill skurður, 1,8x0,6 m á stærð og um 20 cm djúpur sem liggur N-S. Í skurðinum voru greinanleg yfirborðs- og áfokslög en engin gjóskulög. Skurðurinn var tekinn innan þess svæðis sem 2050-20, bæjarhóll verið mældur upp í fornleifaskráningu árið 2020. Minjar 2050-07 (Kvíaból, kvíar?) eru í um 8 m fjarlægð vestan við skurðinn.¹⁵

Mynd 13. Horft yfir skurð 2021-sk. 6, í vestur.

Niðurstaða: Engin mannvist fannst í skurði 2021-sk. 6.

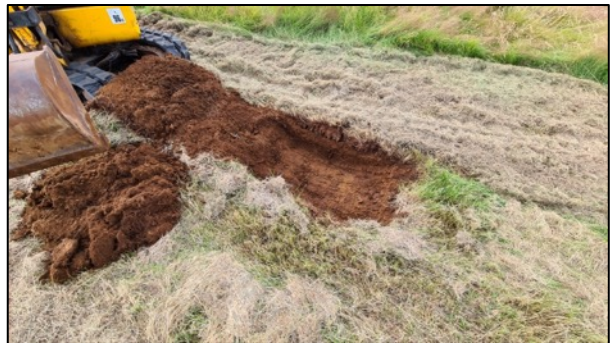
Opnaður var lítill skurður, 1,3x0,5 m á stærð og um 20 cm djúpur sem liggur N-S. Í skurðinum voru greinanleg yfirborðs- og áfokslög en engin gjóskulög. Í um 2,5 m fjarlægð til norðausturs hafði bæjarhóll verið mældur upp í fornleifaskráningu árið 2020. Í um 5 m til norðvesturs höfðu minjar 2050-07 (Kvíaból, kvíar?) verið mældar upp árið 2020.¹⁶

Mynd 14. Horft yfir skurð 2021-sk. 7, í vestur.

Niðurstaða: Engin mannvist fannst í skurði 2021-sk. 7.

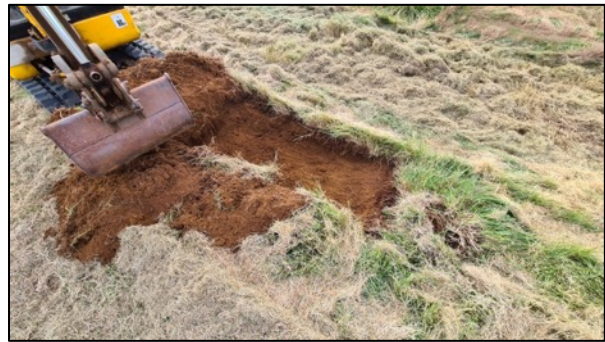
Opnaður var lítill skurður, 1,2x0,9 m á stærð og um 15 cm djúpur sem liggur NV-SA.¹⁷ Í skurðinum voru greinanleg yfirborðs- og áfokslög en engin gjóskulög. Minjar 2050-05 (hesthús) höfðu verið mældar upp í um 25 m fjarlægð norðvestan við skurðinn, minjar 2050-19 (rúst) í um 28 m fjarlægð suðvestan við skurðinn og 2050-29 (mógröf) í um 30 m fjarlægð austan við skurðinn.¹⁸

Niðurstaða: Engin mannvist fannst í skurði 2021-sk. 8.

Mynd 15. Horft yfir skurð 2021-sk. 8, í vestur.

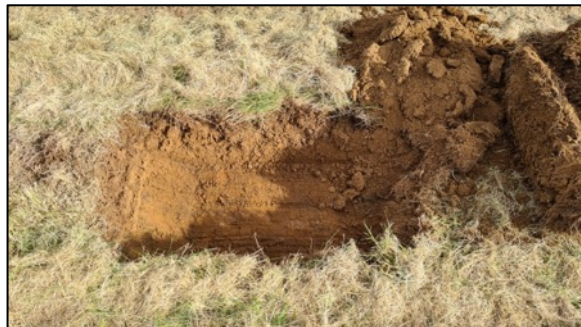
Mynd 16. Horft yfir skurð 2021-sk. 9, í vestur.

Opnaður var lítill skurður, 0,8x0,7 m á stærð og um 15 cm djúpur sem liggur NV-SA.¹⁹ Í skurðinum voru greinanleg yfirborðs- og áfokslög en engin gjóskulög. Minjar 2050-12 (aðhald/stekkur) höfðu verið mældar upp í um 18 m fjarlægð suðvestan við skurðinn og minjar 2050-14 (aðhald) í um 25 m fjarlægð suðvestan við skurðinn.²⁰

Niðurstaða: Engin mannvist fannst í skurði 2021-sk. 9.

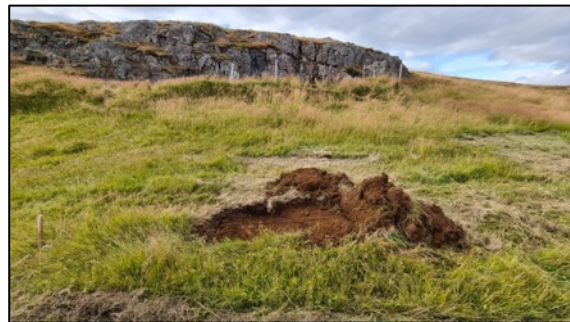
Mynd 17. Horft yfir skurð 2021-sk. 10, í vestur.

2021-sk. 10. Opnaður var lítil skurður, 1,7x1,2 m á stærð og um 15 cm djúpur sem liggur NV-SA.²¹ Í skurðinum voru greinanleg yfirborðs- og áfokslög en engin gjóskulög. Minjar 2050-12 (aðhald/stekkur) höfðu verið mældar upp í um 10 m fjarlægð sunnan við skurðinn.²²

Niðurstaða: Engin mannvist fannst í skurði 2021-sk. 10.
