Blöndulón

Vöktun á strandrofi og áfoki

Áfangaskýrsla 2014

Unnið fyrir Landsvirkjun, LV-2015/055

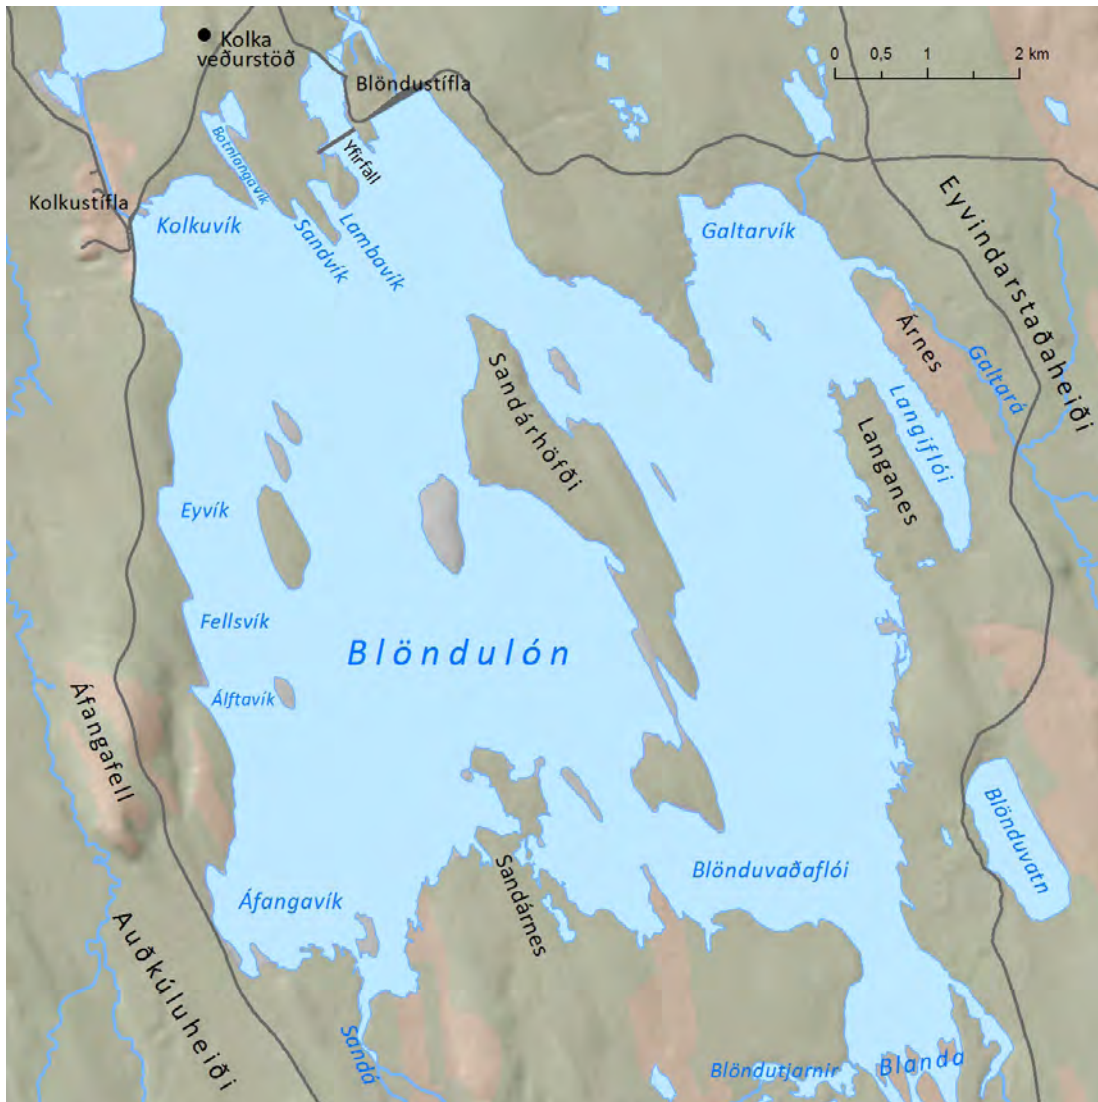
1. mynd. Blöndulón og nágrenni, nöfn á víkum og nesjum eru vinnuheiti sem notuð hafa verið til auðkenningar í verkefninu. Ljósbrúnn litur sýnir gamalgróin svæði en ljósbleikur mela- og uppræðslusvæði, samkvæmt Corine-flokkun Landmælinga Íslands 2006.

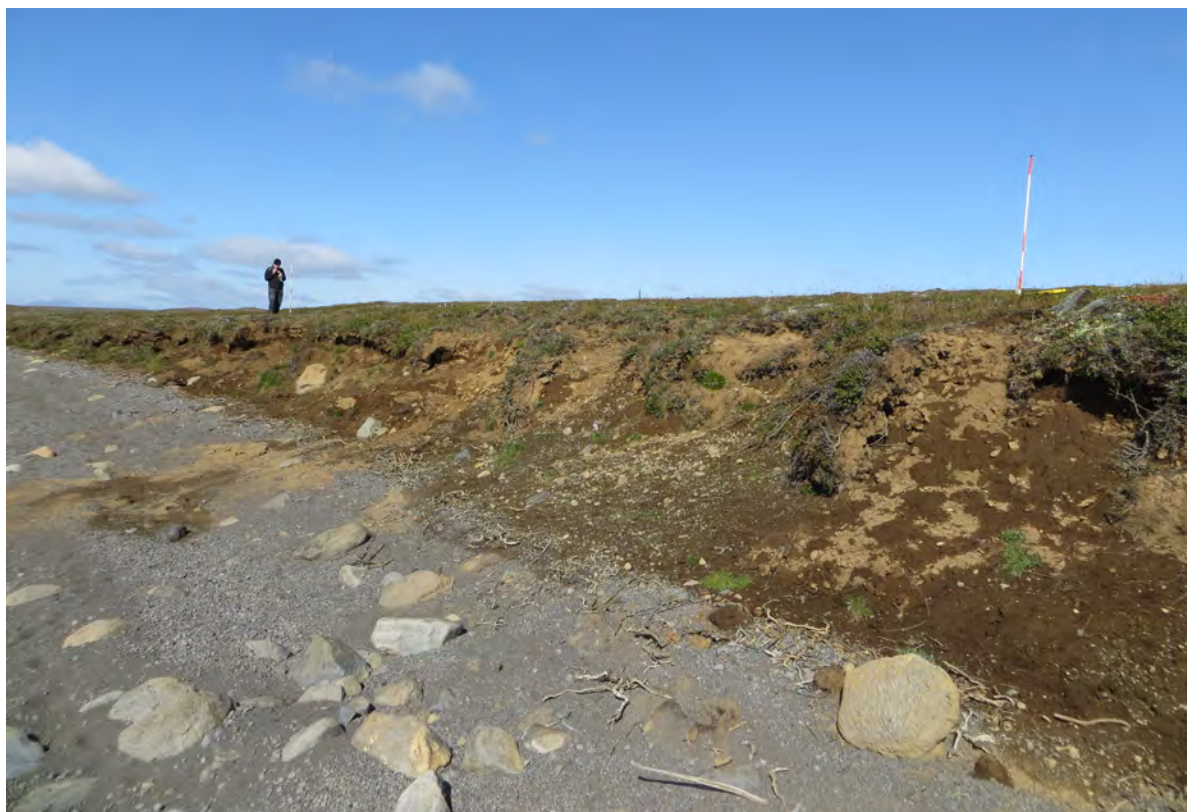
13. mynd. Rofbakki á sniði R0 við norðanvert lón, um 0,8 m hár. Hér hefur bakki hopað um 6,8 m frá 1997, þar af 3,2 m frá 2004. Umtalsvert rof hefur ekki mælst hér frá árinu 2009, en úrrennsli verður á vorin þegar frost fer úr jörðu og viðheldur lítilsháttar rofi. Ljós. Sigmar Metúsalemsson 20. ágúst 2014.

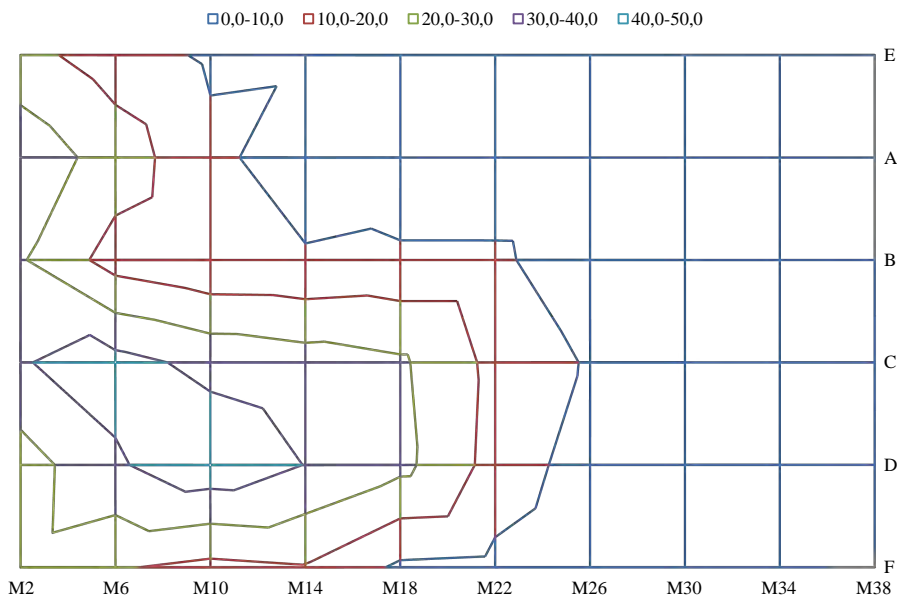
15. mynd. Jafnþykktarlínur sands (cm) á mælisniðum í Sandvík í ágúst 2014. Snið A–D eru innan girðingar, en E og F utan hennar, fjarlægð milli sniða var 13 m. M2–M38 sýnir staðsetningu gróðurmælireita á sniðunum, frá neðsta til efsta hluta sniða og fjarlægð í metrum.

Sandur á sniðum í Sandvík 2014 hafði aukist mikið frá mælingunum árið 2007 og 2003, en hann var yfir 40 cm þykkur þar sem mest var (15.–16. mynd). Í yfir helmingi smáreita var sandþykktin meiri en 10 cm. Jafnþykkastur var sandurinn neðantil á sniðum C og D en þar um hafði mest sandflæði orðið upp frá lóninu (15. mynd).

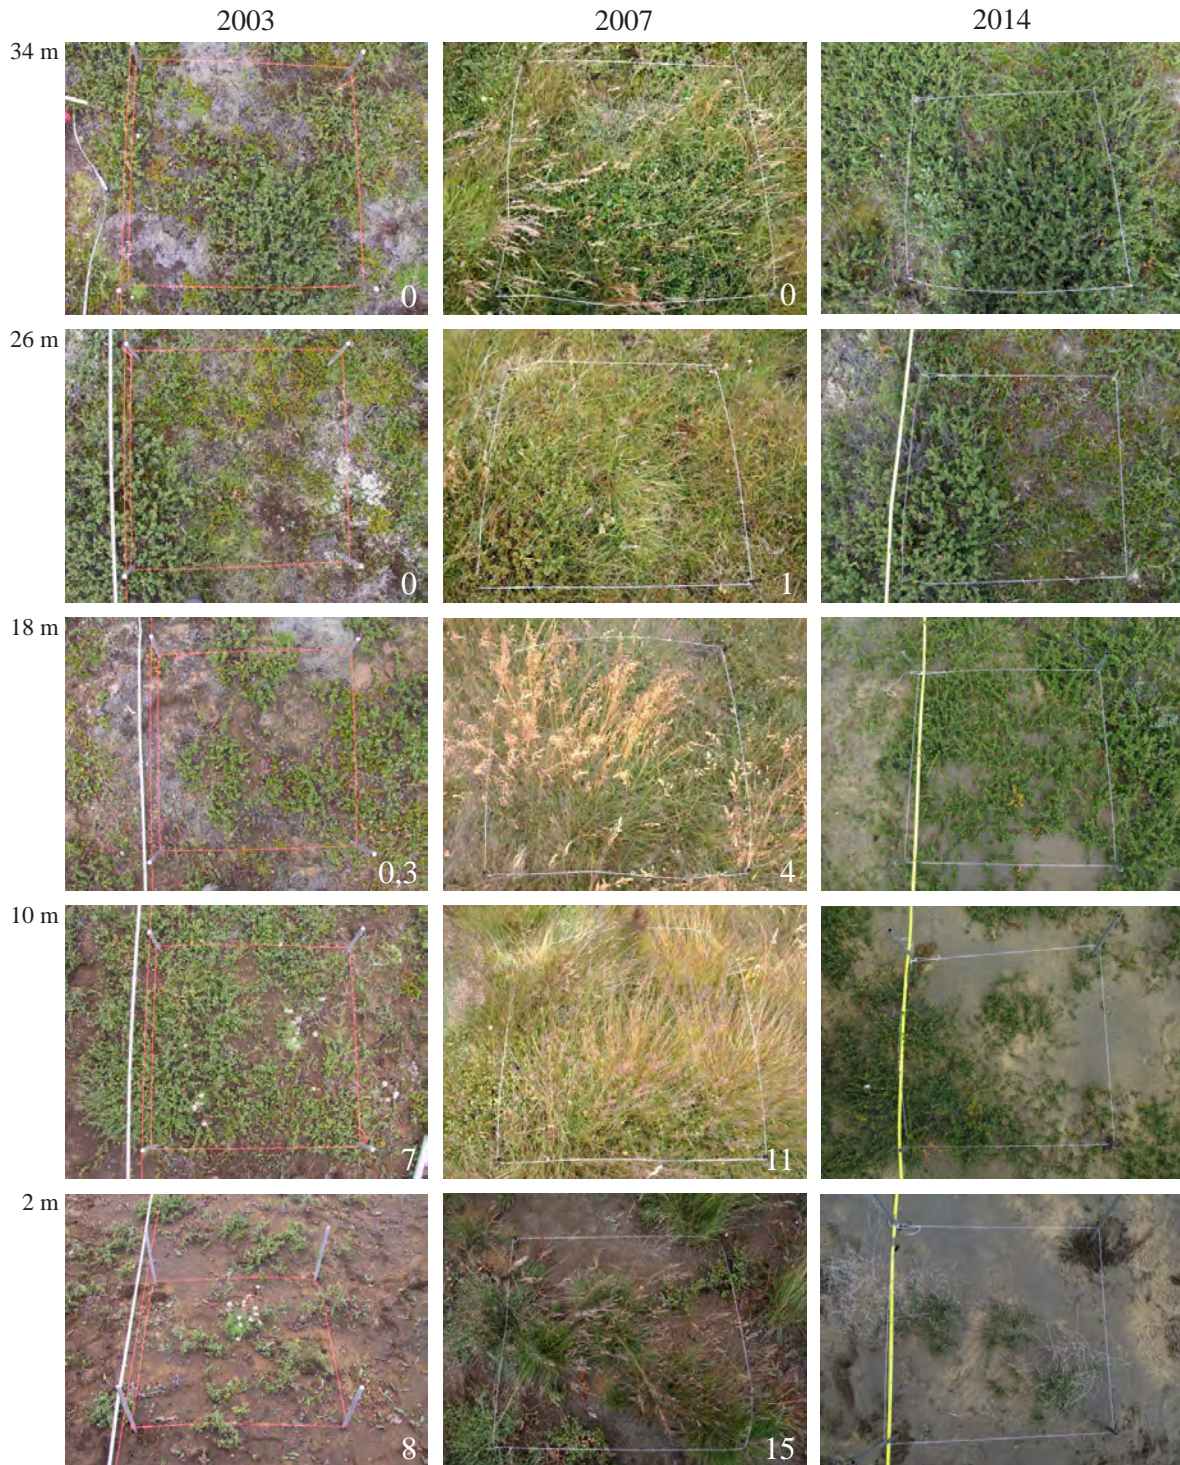
19. mynd. Myndir af mæltreitum á sniði A í Sandvík 2003, 2007 og 2014, áborið land, 2004–2007. Til vinstri kemur fram staðsetning reits á sniði frá neðsta reit (2 m) og síðan með 8 m bili, sandþykkt (cm) kemur fram á hverri mynd. Ljós. Borgþór Magnússon.

Breytingar á gróðri og sandþykkt í nokkrum smáreitum á ábornu og ábornu landi í Sandvík frá 2003–2014 er sýnd á 19.–20. mynd.

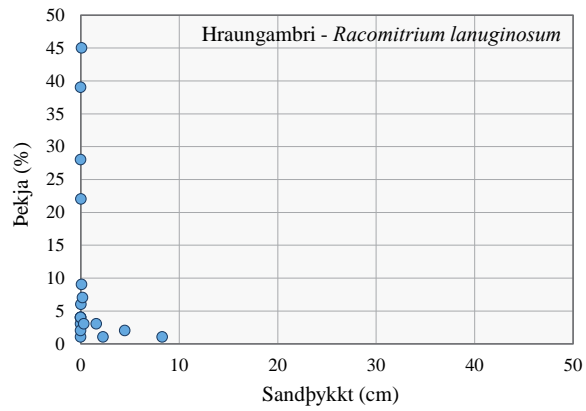
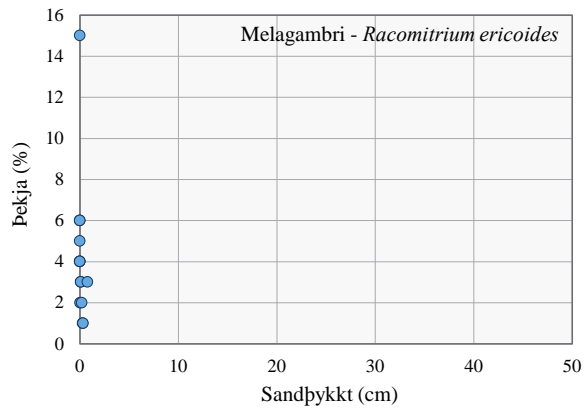
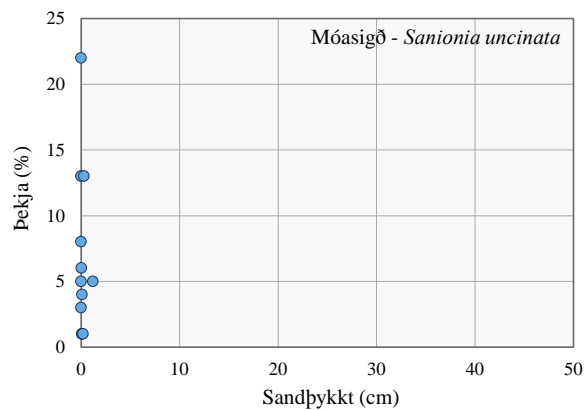
21. mynd. Þekja algengustu mosa og fléttna og sandþykkt í mælireitum í Sandvík 2014; kvarði á y-ási er misjafn eftir tegundum.

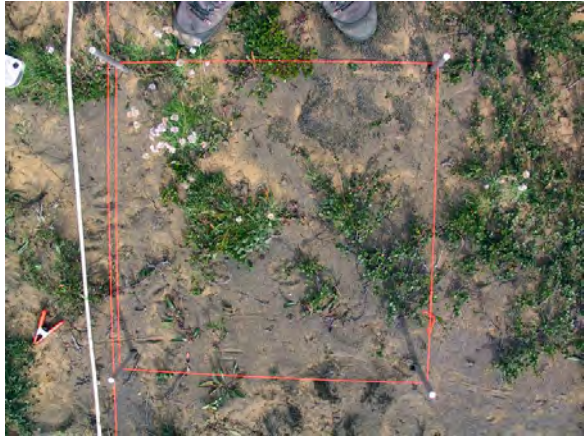
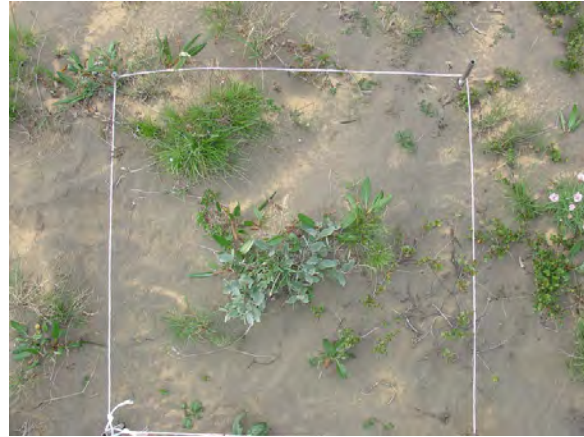
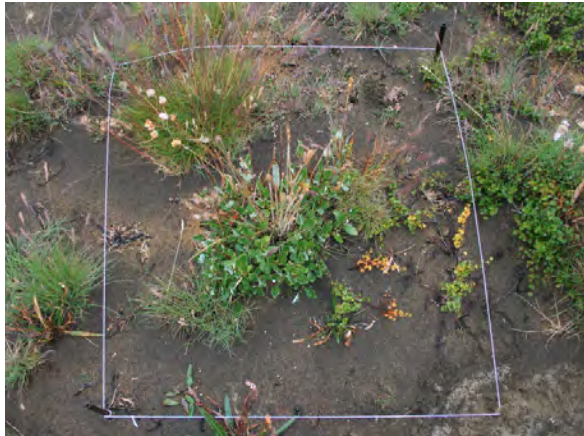
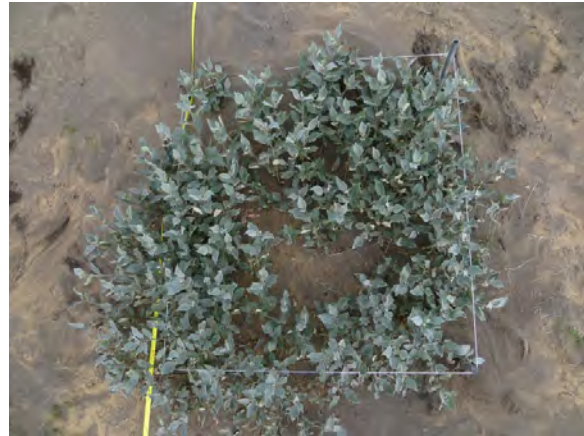
2003: sandur 8 cm, þekja 43%, fj. teg. 13.

2006: sandur 16 cm, þekja 63%, fj. teg. 15.

2007: ekki mælt.

2014: sandur 43 cm, þekja 78%, fj. teg. 1.

25. mynd. Breytingar í mælireit C6 í Sandvík frá 2003–2014, reiturinn er 50×50 cm. Ártal, sandþykkt, gróðurþekja og fjöldi tegunda er sýndur við hverja mynd, að undantekinni 2007. Ljósmynd. Borgþór Magnússon.

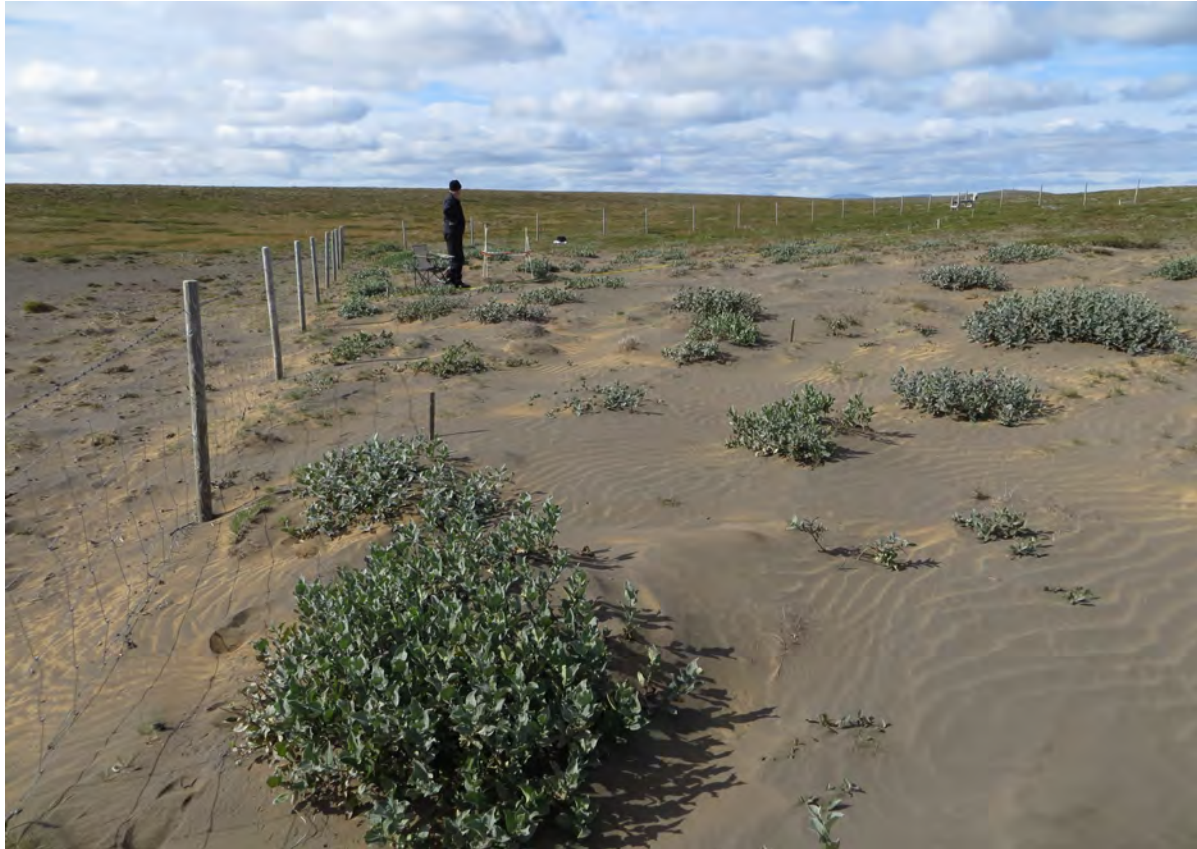
26. mynd. Loðvíðir í foksandi í neðsta hluta girðingar í Sandvík, land friðað fyrir beit frá haustinu 2003. Ljós. Sigmar Metúsalemsson 12. ágúst 2014.

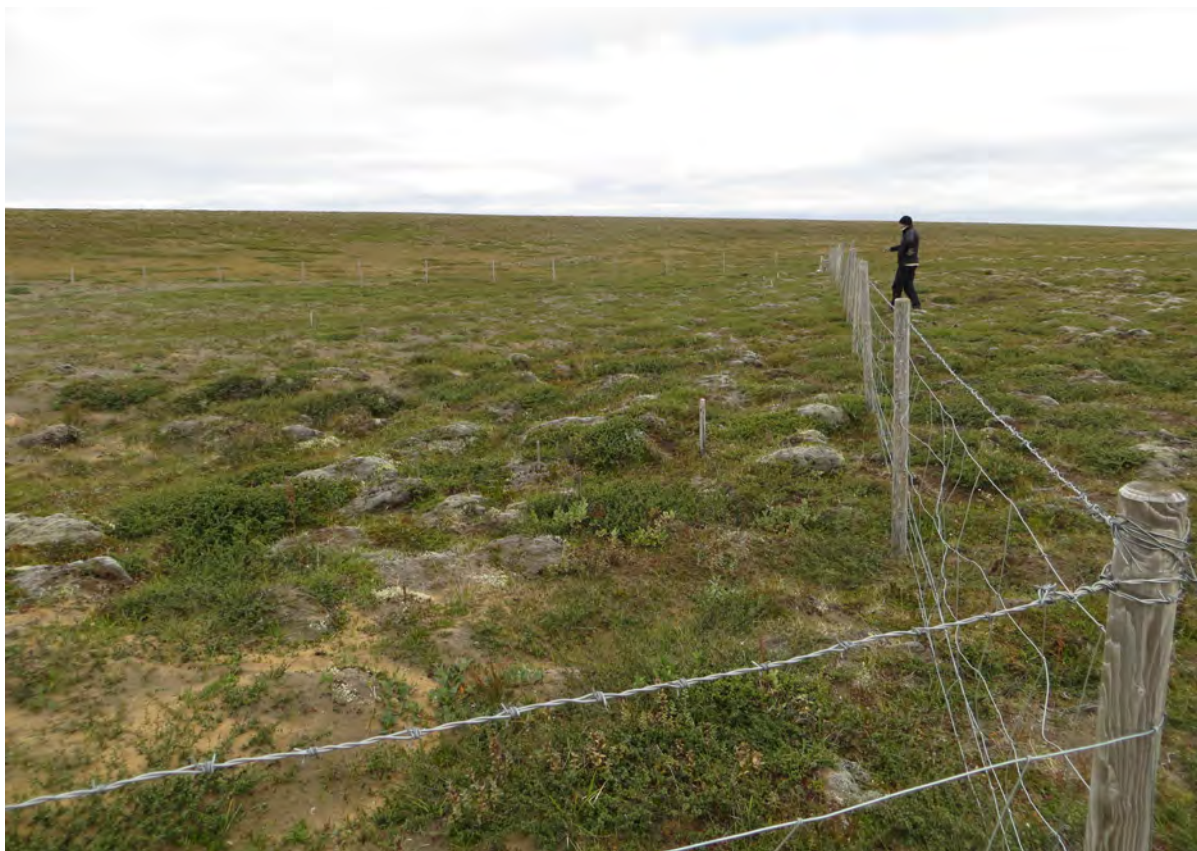
27. mynd. Efri hluti girðingar í Sandvík, foksandur lítill og loðvíðir ekki áberandi. Ljós. Sigmar Metúsalemsson 12. ágúst 2014.

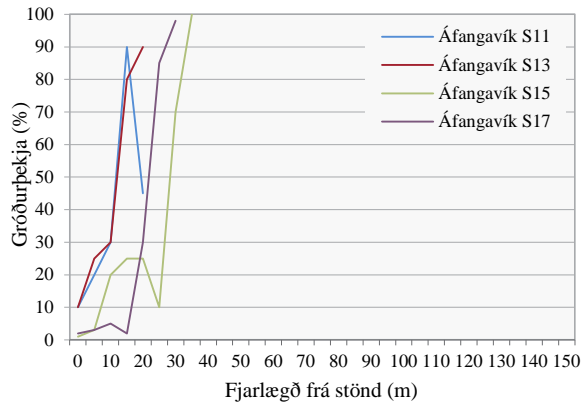
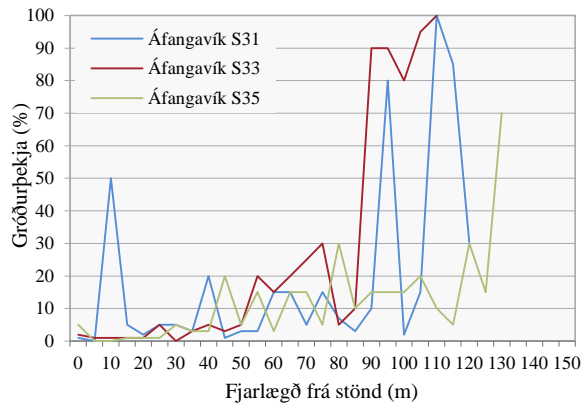
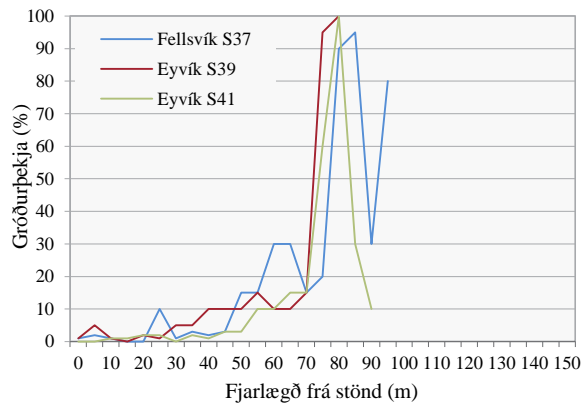
30. mynd. Sandþykkt og áætluð gróðurþekja á mælisniðum í sandgeirum Áfangavík, Fellsvík, Eyvík og Kolkuvík 2014. Mælt er með 5 m bili upp frá strönd, staðsetning sniða kemur fram á vefsíðu: <http://www.arcgis.com/apps/Viewer/index.html?appid=6d8d7819a9104ace94fcf8e0423c46a1>

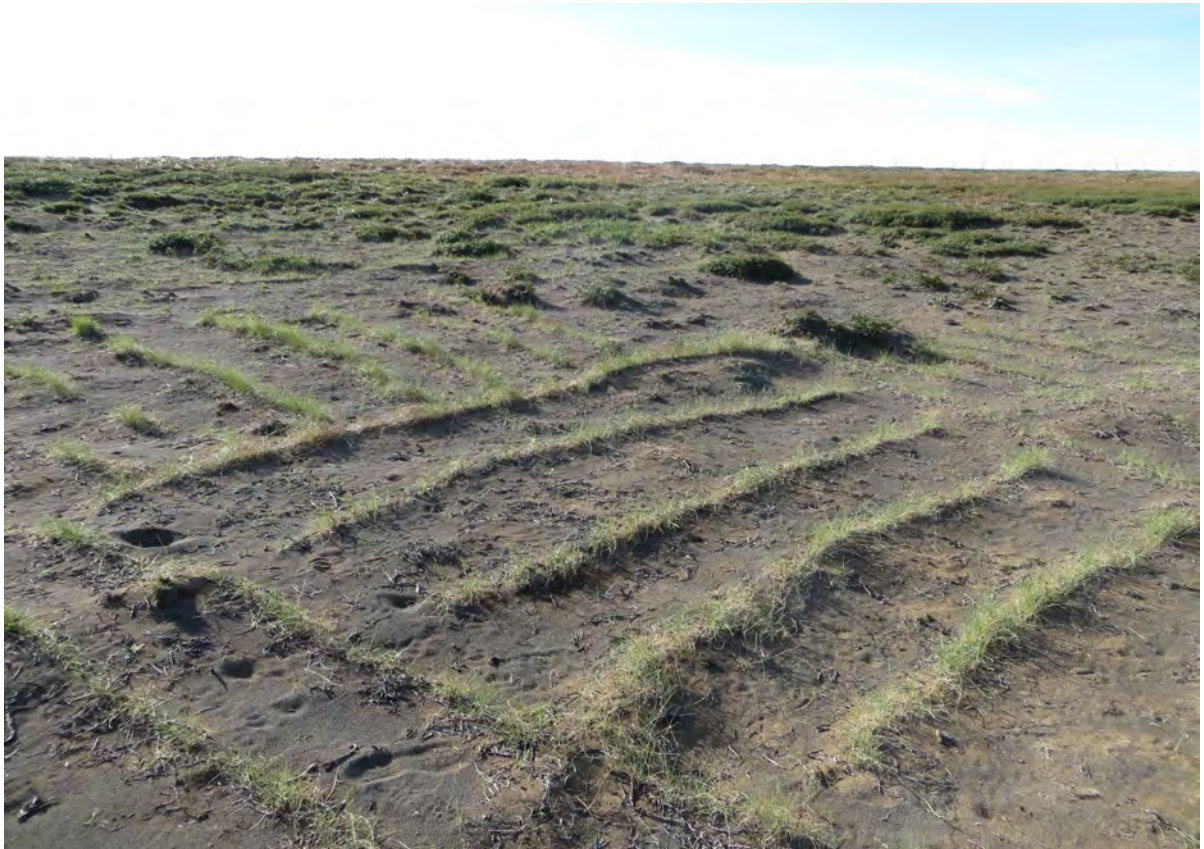
34. mynd. Rákir af melgresi í Lambavík 18. ágúst 2014, en því var sáð 20. júní 2013. Þótt melgresið sé smávaxið er það tekið að safna í sig sandi. Ljós. Sigmar Metúsalemsson.

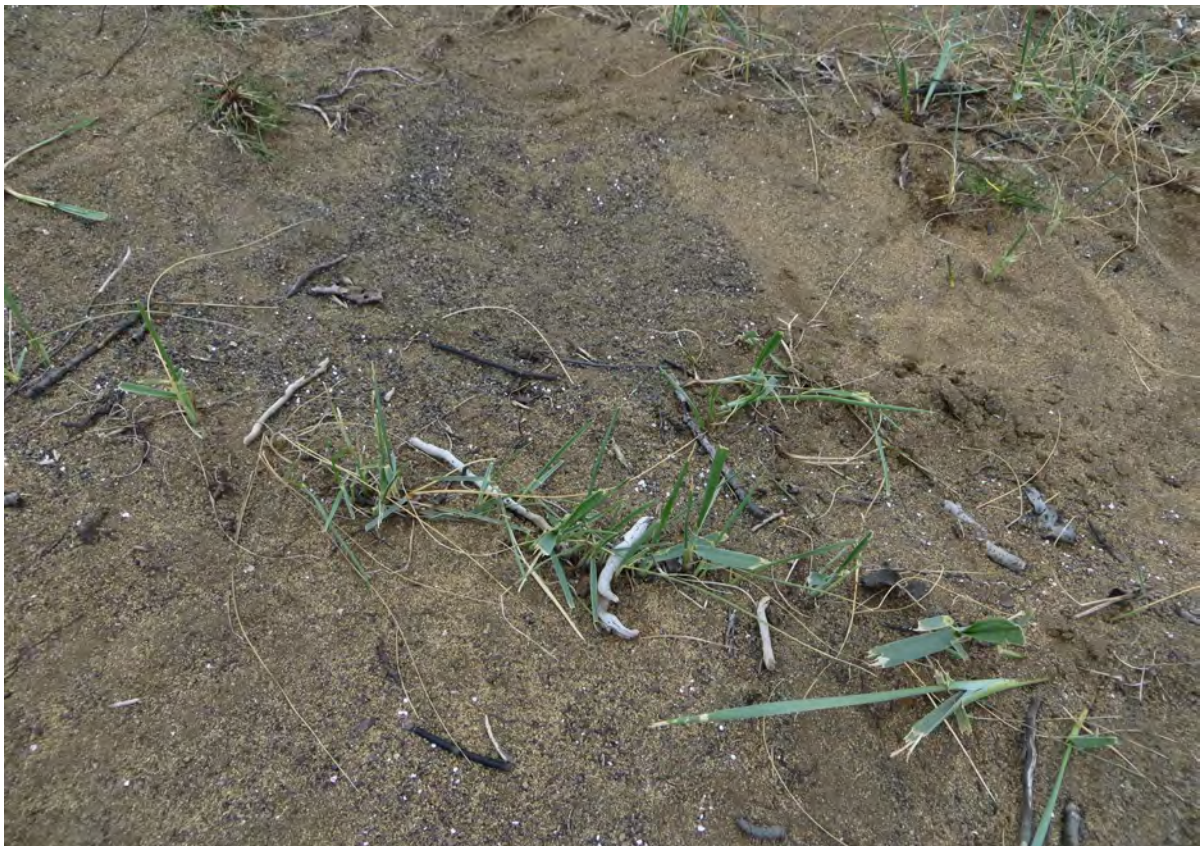
35. mynd. Ummerki um gæsabeit á melgresi í Sandvík. Ljós. Sigmar Metúsalemsson 13. ágúst, 2014.

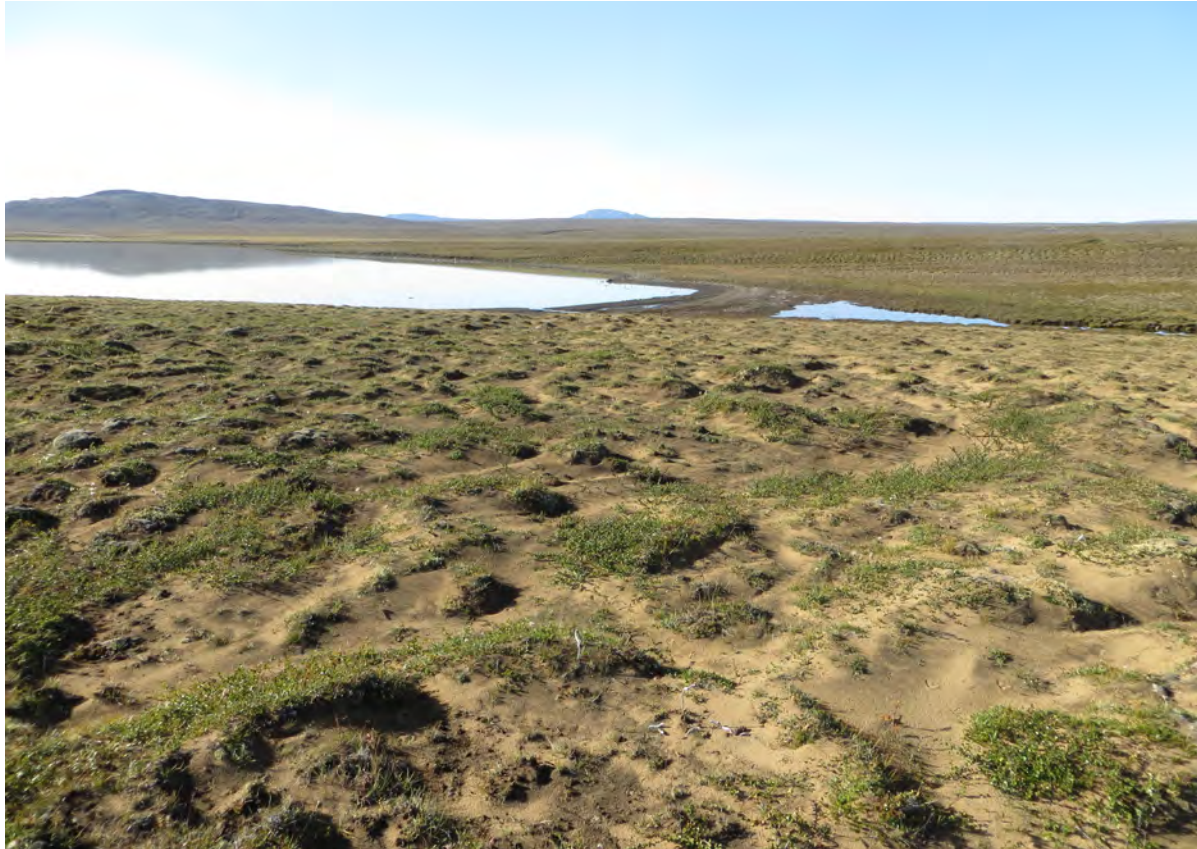
36. mynd. Sandgeiri við norðanverða Áfangavík, var um 2,5 ha haustið 2014. Ljós. Sigmar Metúsalemsson, 20. ágúst 2014.

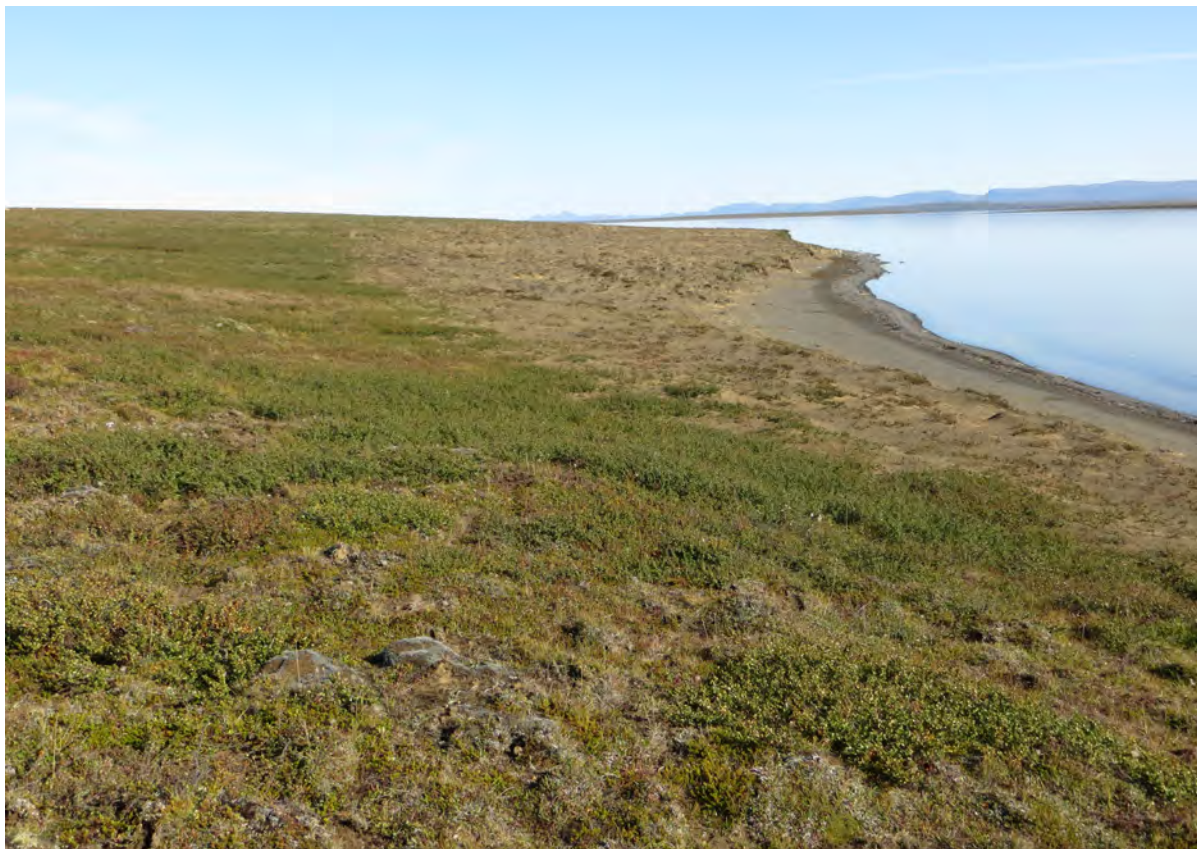
37. mynd. Sandgeiri norður af Áfangavík, hluti áfökssvæðis sem var 4,6 ha haustið 2014. Ljós. Sigmar Metúsalemsson, 20. ágúst 2014..

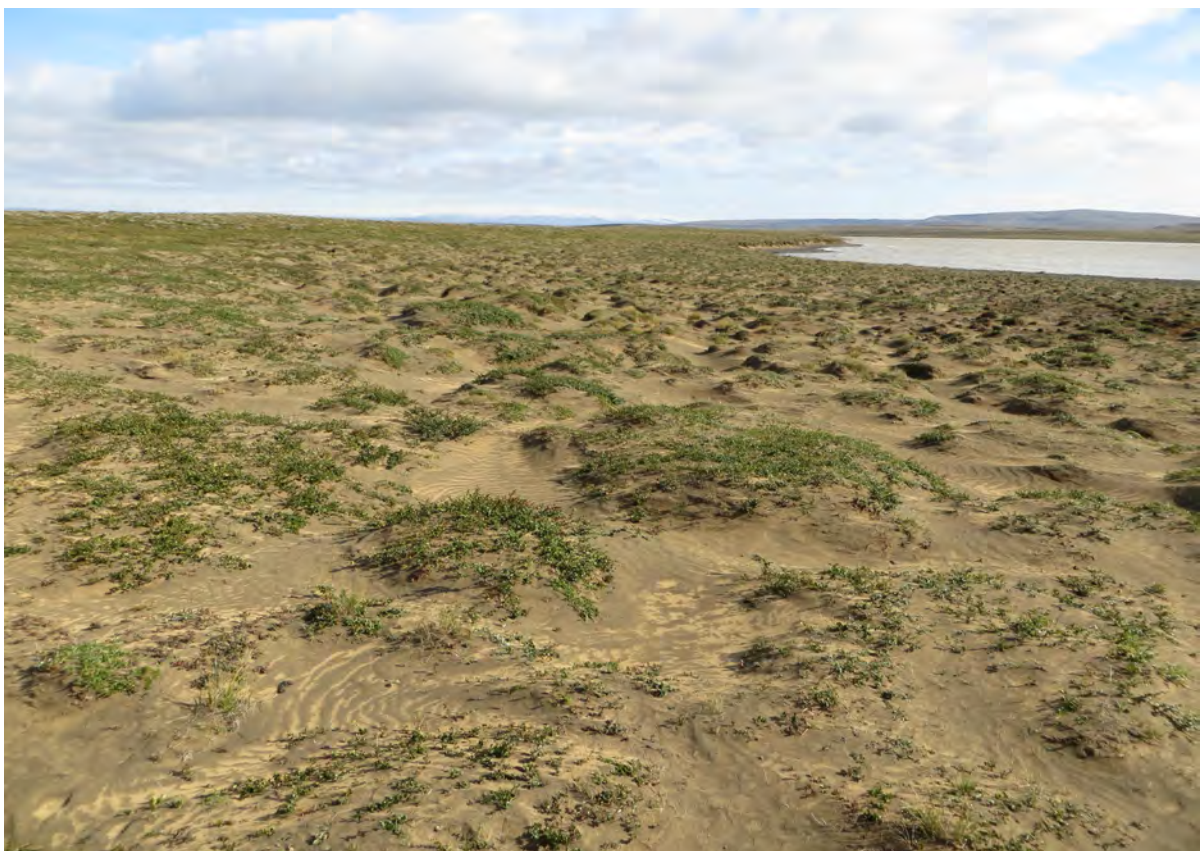
39. mynd. Sandur í Sandárnesi við sunnanvert lón, um 18 ha af sanddreifvoru í nesinu haustið 2014. Ljós. Sigmar Metúsalemsson, 19. ágúst 2014.
