Söfnun og meðhöndlun spilliefna í litlum slippum á Norðurlöndum

Knut Forberg, Akvaplan-niva og Anita Evenset, Akvaplan-niva

TemaNord 2010:535

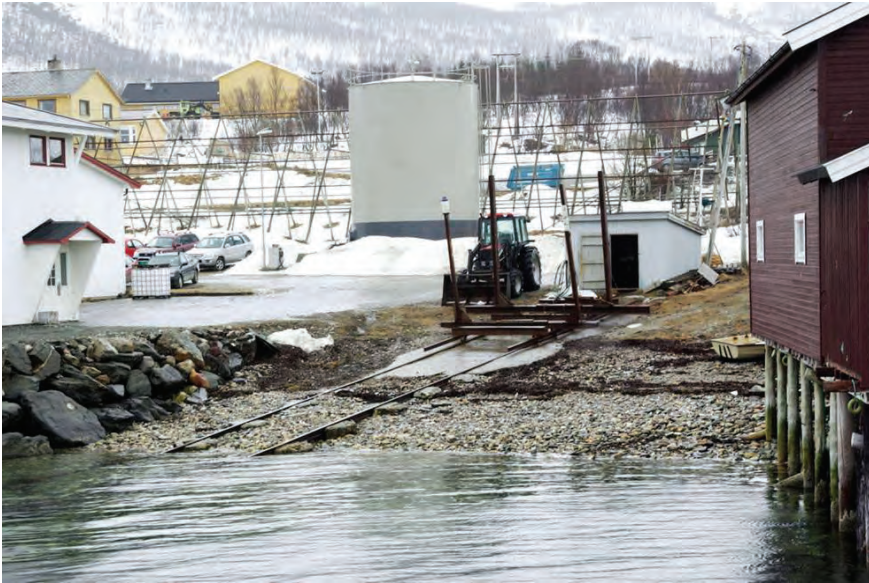
Slippurinn er einvirkjafyrirtæki og stendur miðsvæðis í litlu byggðarlagi. Sunnan við hann er fiskibryggja en landfylling í norðri þar sem fiskverkunarfyrirtæki starfar (Mynd 1). Þetta er dæmigerður slippur eins og þeir tókast vísast hvar í litlum þorpum við sjáarsíðuna. Margir slippir standa auðir og yfirgefnir, annað hvort vegna brottflutnings eða vegna þess að flytjanlegir kranar eða lyftur hafa leyst þá af hólmi.

Mynd 1. Slippurinn er í skjóli milli bryggju í suðri og landfyllingar í norðri.

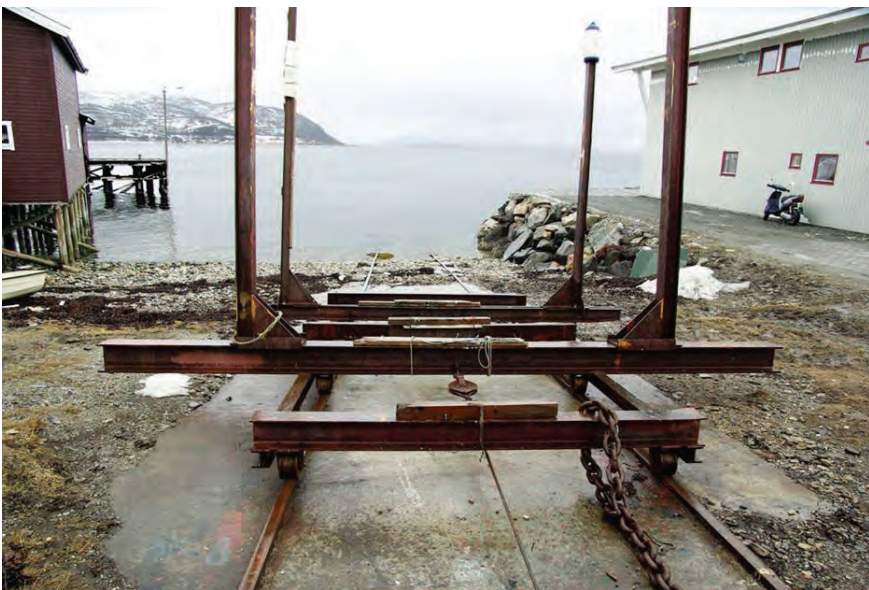
Dráttarkerfið er sleði á járn teinum (Mynd 2). Sleðinn er úr h-prófilum og meðfram hliðum hans eru fjórar stoðir en þær er hægt að stilla eftir breidd bátsins sem dreginn er. Sleðinn er ekki á grind og því hvíla bátarnir á eigin kili í uppsátrinu.

Mynd 2. Dráttarbraut á teinum með færanlegum stoðum.

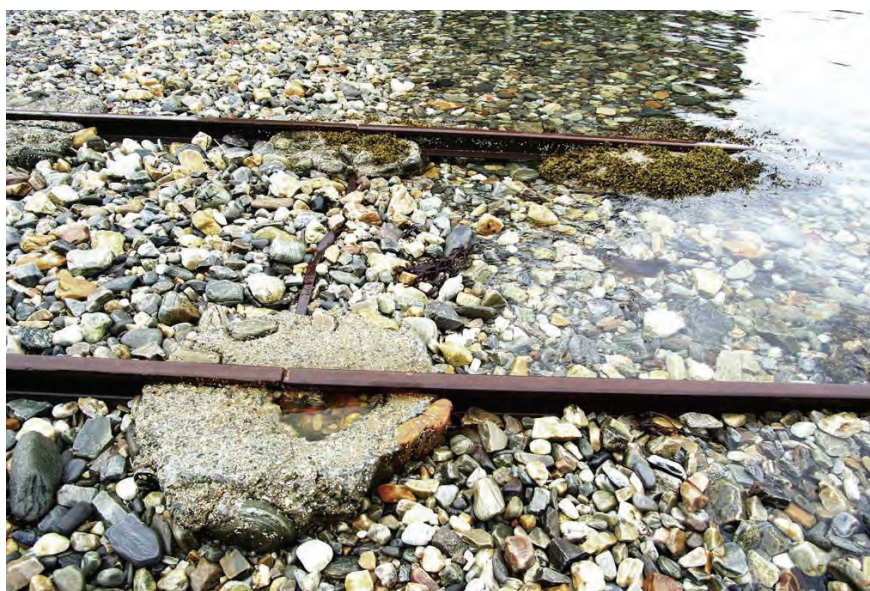
Teinarnir eru festir við jörðu með brynvörðum steypubítum sem grafnir eru niður í fjöruna (Mynd 3). Vagninn er dreginn með öflugum rafmótor (Mynd 4) sem staðsettur er í litlu spillhúsi rétt ofan við flæðarmálið. Á staðnum er aðgangur að rafmagni og vatni.

Mynd 3. Dráttarbrautin er brynvarin með sementi. Þangvaxnir steinar í fjörinni.

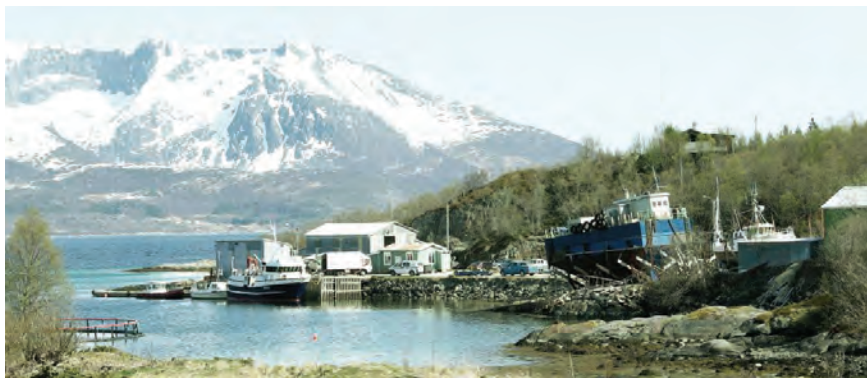
Fyrirtækið er staðsett í litlum vogi uta rlega í opnum firði. Fyrirtækið liggur afsíðis, í nágrenninu er hvorki byggð né önnur fyrirtæki (Mynd 5). Fiskeldi er stundað í u.þ.b. 2 km. fjarlægð frá slippnum.

Mynd 5. Slippur N2 er við tiltölulega opið haf í strjálbýli.

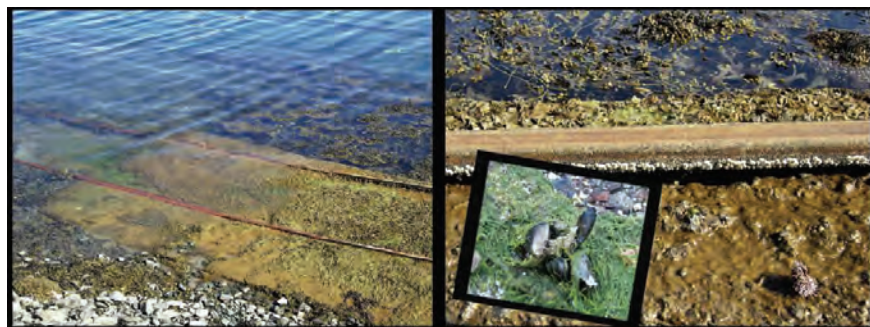
Fjaran hallar jafnt niður að neðra flæðarmáli og undirlagið er u litlir steinar. Í neðri hluta fjörunnar vex blöðruþang, og dýralífið einkennist af hrúðurkörlum (*Balanus* sp.) og kræklingum (*Mytilus edulis*) (Mynd 7).

Mynd 7. Við uppsátrið á N2 vaxa fjölkærir hrúðurkarlar á teinum og kræklingar á milli teinanna.

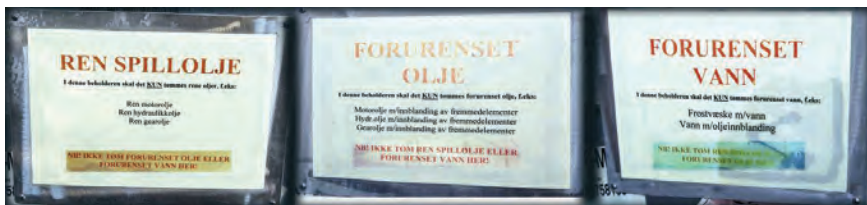
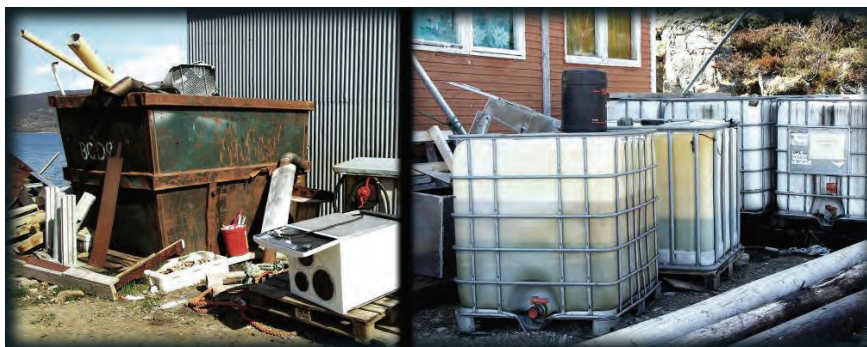
Þarna voru vel merktir gámar til að safna málmum, brennanlegum úrgangi, menguðu vatni (kælivökva mm., ekki frárennsli), mengaðri olíu og nýtanlegri úrgangsolíu (Mynd 8; Mynd 9). Þeir fengu greitt fyrir nýtanlega úrgangsolíu en þurftu að greiða fyrir að fjarlægja annan úrgang. Einkarekið úrgangsfyrirtæki (Perpetuum Holdin AS) sækir spilli efni hjá fyrirtækinu en sveitarfélagið sér um að fjarlægja annan úrgang.

Mynd 8. Merkingar á gámum fyrir fljótandi úrgang á slippstöð N2.

Mynd 9. Gámar fyrir fastan og fljótandi úrgang á slippstöð N2.

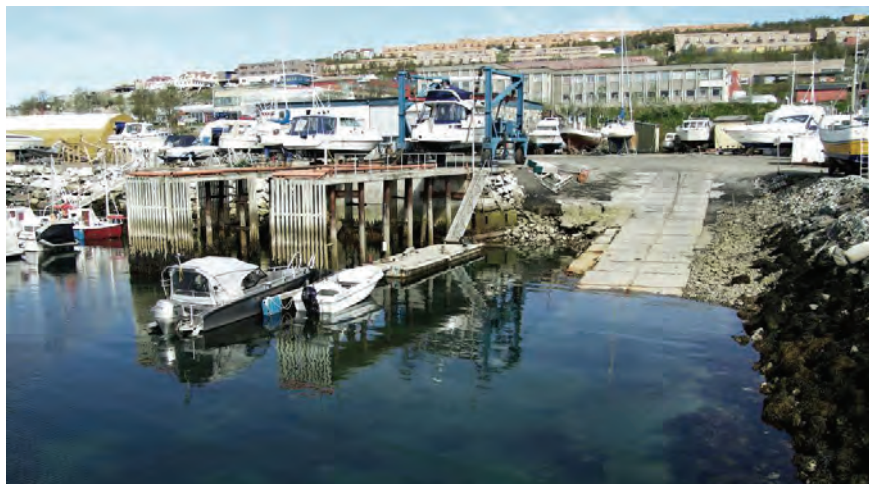
Mynd 10. Á slippstöð N3 er tvíveggja konar búnaður til að taka báta á land; grind með lyftitaug og pallur þar sem dráttarvél dregur grind á hjólum.

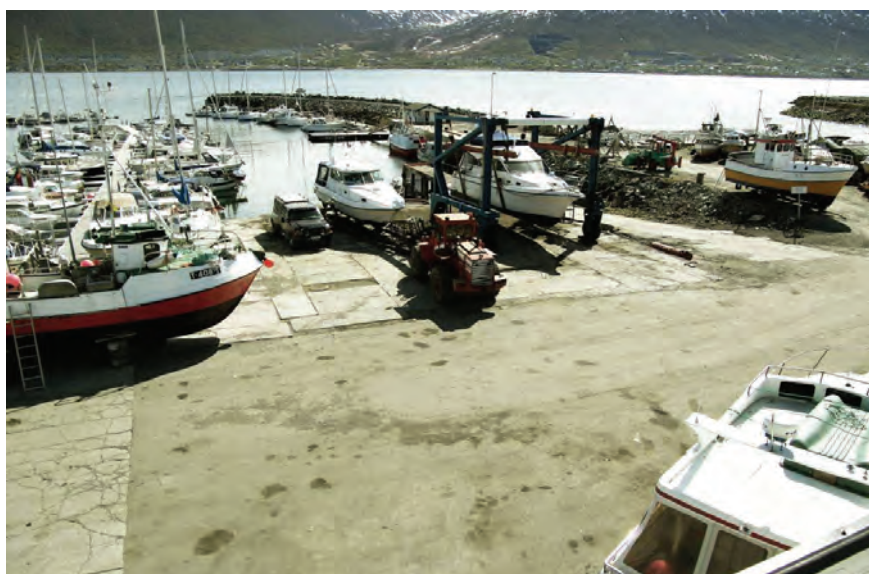
Bátarnir eru teknir upp með færanlegum krana eða grind á hjólum eftir hallandi steiptum palli. Háþrýstisþúlaunin fer fram á hallandi hellulögðu plani (Mynd 11).

Mynd 11. Uppsátur á slippstöð N3.

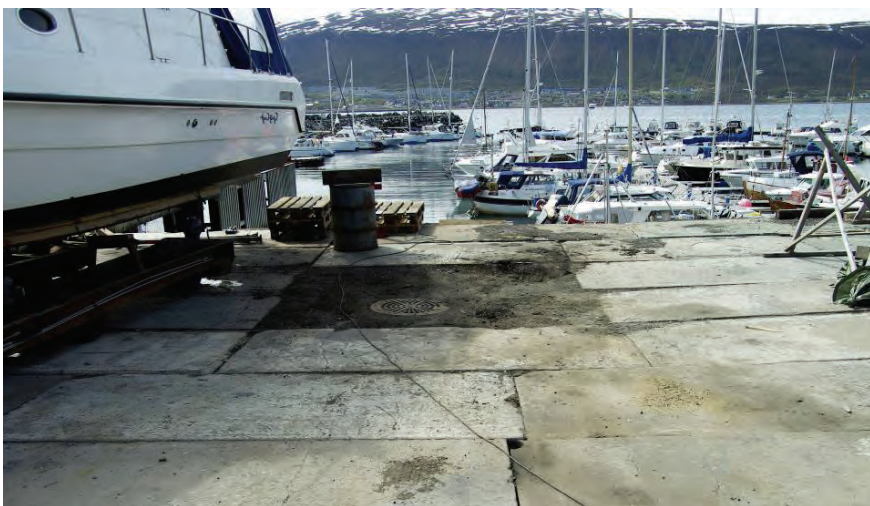
Á slippstöðinni er færnanleg grind með lyftibúnaði sem hægt er að leggja á hellurnar. Við neðri kant steypa plansins er búið at leggja botnfal Isfrauð (u.þ.b. 1x1x2,5 m) þar sem frárennsli og málningarleifum er spúlað ofan í (Mynd 12).

Mynd 12. Hellulagt planið á slip pstöð N3 hallar niður að skál með botnsfallsfrou ði fyrir frárennsli.

Eigandinn giskar á að u.þ.b. 80% af frárennsli safnist þarna fyrir því hallinn að skálinni sé góður. Yfirfallsvatn úr skálinni leiðir beint út í viðtaka. Starfsfólkið segir tiltölulega lítið botnfala hafa myndast í skálinni og hún hafi aldrei verið tæmd. Í áætlunum þeirra kom fram að botnfallinu ætti að skila sem spilliefni. Botnsfallsskálin var sett upp árið 2003, um svipað leyti og eigandiinn tók við fyrirtækinu. Hann gerði það að eigin frumkvæði. Um hverfisvitund starfsmanna var með ágætum og þeir voru almennt áhugasamir um að starfshættir væru eins umhverfisvænir og kostur er svo framfarlega sem kostnaðurinn er í öðru fyrirtækinu á slippum. Þeir höfðu átt góð samkipti við fulltrúa umhverfisskrifstofu sýslumannsembættisins þegar skálinni var komið fyrir, en höfðu aldrei fengið fyrirmæli um að komast á búnaði til söfnunar á úrgangi. Hins vegar var þekkingu þeirra á reglugerðum og skyldum þeirra ábótavant.

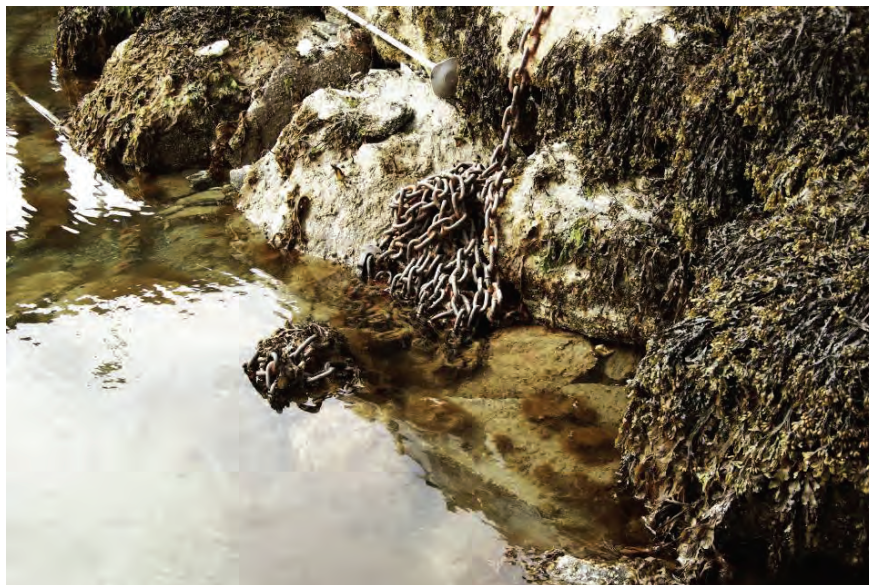
Mynd 13. Fjörumálið undir þvottaplani á slippstöð N3.

Eins og áður kom fram er þvottaplanið þar sem spúlun fer fram gert úr steiptum hellum. Á milli þeirra eru mjóar rifur (u.þ. b. 1–2 sm) þar sem vatnið getur runnið í gegnum jarðveginn. Eigendurnir vöktu sjálfir athygli á þessu vandam áli. Þeir sögðust hafa velt því fyrir sér að heilsteyplanið, en óttuðust að frost ætti eftir að mynda sprungur í steypuna.

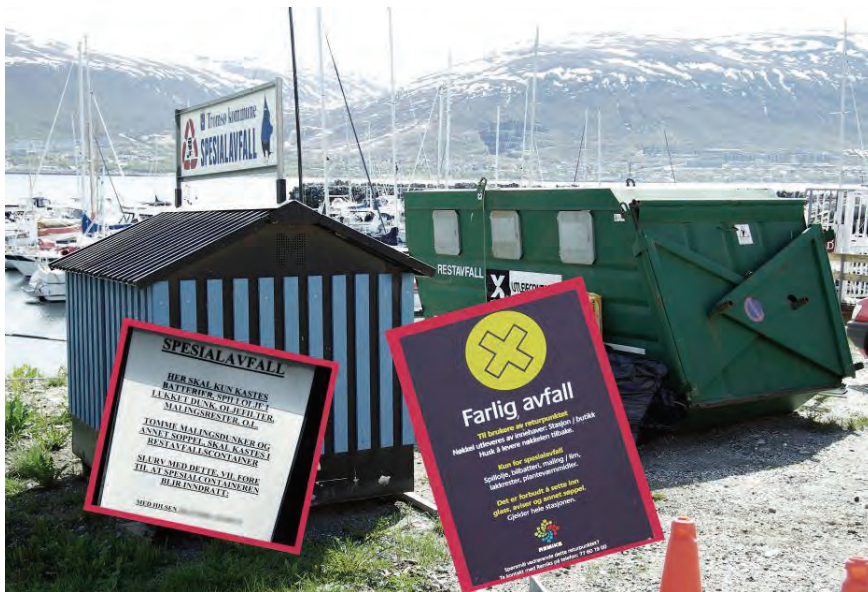
Hjá fyrirtækinu og í bátahöfninni voru vel merktir gámar fyrir ýms spilliefni. Þar var einnig gámur fyrir annan úrgang (Mynd 14).

Mynd 14. Vel merktir gámar fyrir ýmsan úrgang á slippstöð N3.

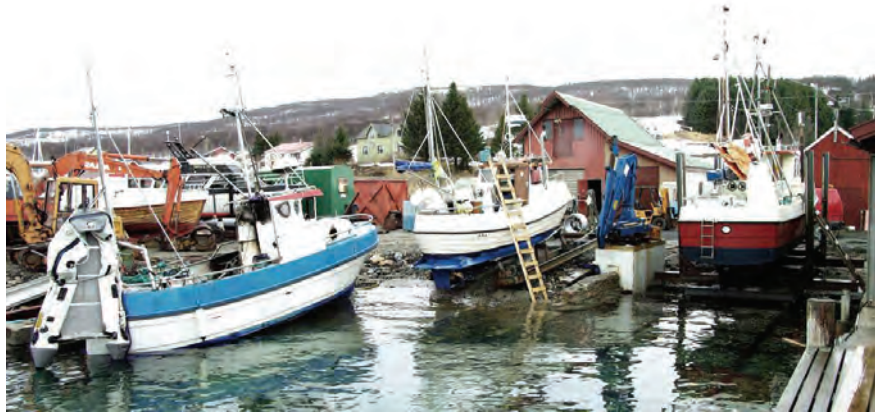
Stutt var staldrað við á næstu slippstöð því eigandi nn sá sér ekk i fært að taka þátt í könnu ninni. Þar var mikið um að vera (Mynd 15). Þar voru þrjár grindur á teinum og dráttarvélar til þess að fly tja báta til á landi. Þarna var sjálfsafgreiðsla og bátaeigendur sáu u m öll verk á meðan við vorum á stað num. Engin aðstaða virtist vera til að afhenda úrgang eða safna frárenn sli. Aftur á móti var töluvert um óflokkaðan úrgang sem hafði safnast saman víðs vegar á lóðinni (Mynd 16), og þar voru opin ílát með úrgangsolíu (Mynd 17).

Mynd 15. Ys og þys á slippstöð N4.

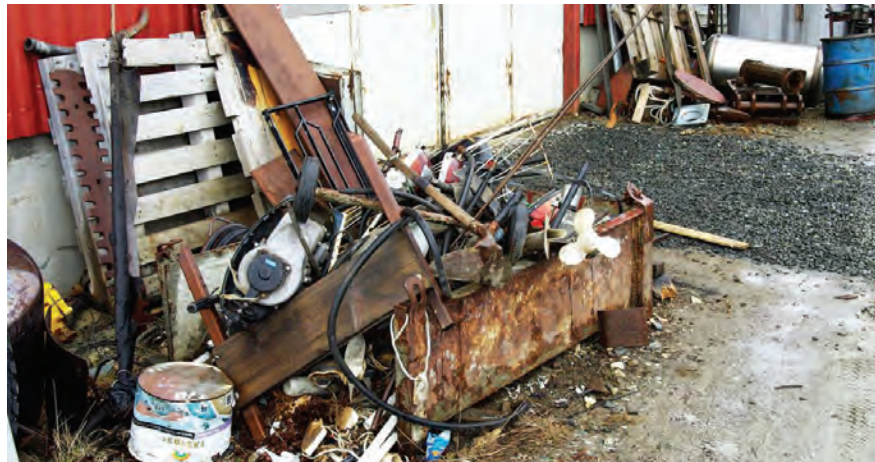
Mynd 16. Óflokkaður úrgangur á slippstöð N4.

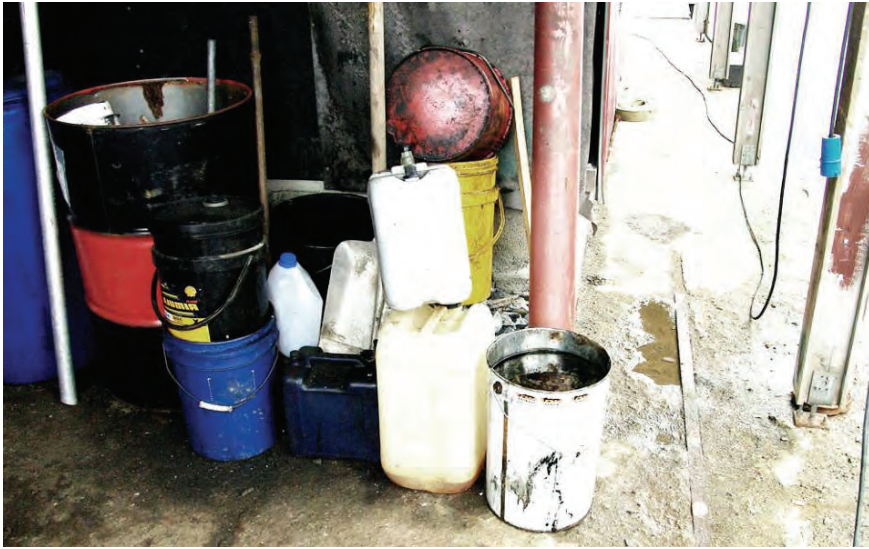
Mynd 17. Oliuúrgangur í opnum ílátum á opnu svæði á slippstöð N4.

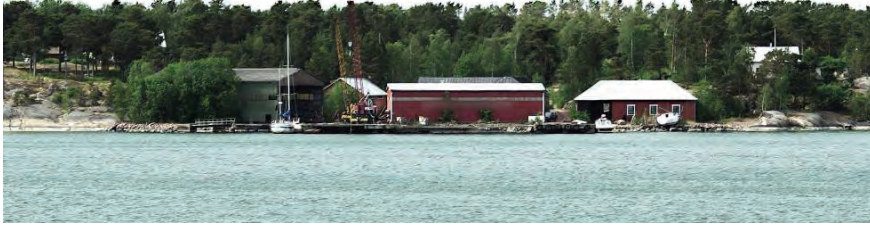
Slippurinn er í strjálbýli við opið sund á sunnarlegum Ålandseyjum, en í nágrenni þéttbýlis (Mynd 19). Slippstöðin hefur verið rekin um áratuðir og þar starfar nú aðeins einn maður. Öll starfsemi fer fram á sumarmánuðum og viðskiptavinirnir eru aðallega ferðamenn. Það eru jafnan skemmtibátaeigendur sem eiga þar leið um.

Mynd 19. Slippstöð Á1 séð frá hafi.

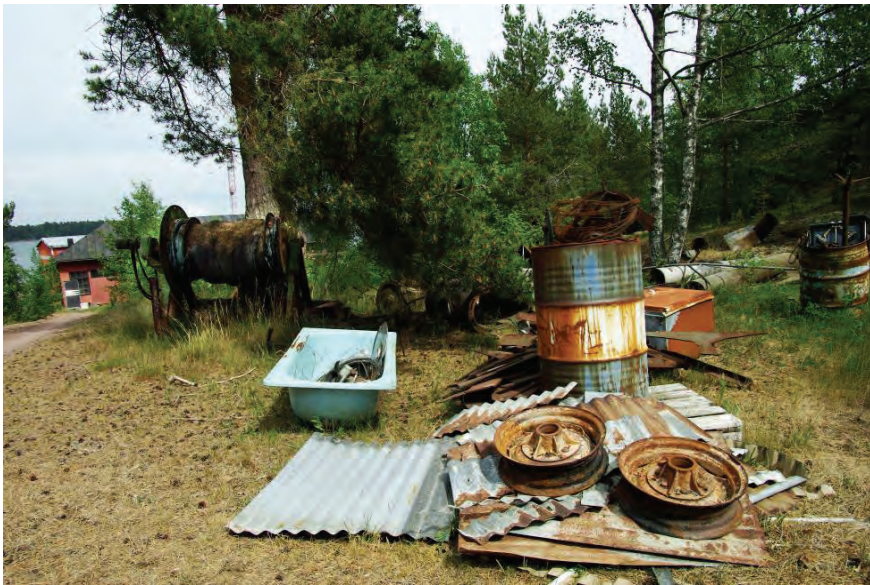
Mynd 20. Úrgangur við innkeyrsluna að slippstöð Á1.

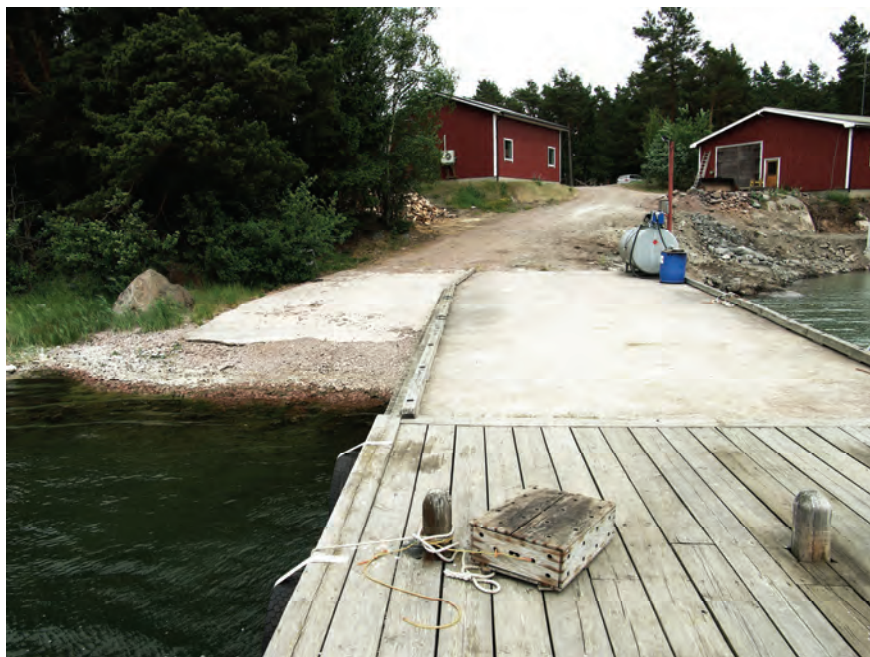
Mynd 21. Bruggja og plan fyrir uppsátur á slippstöð Á2 þar sem bátar eru dregnir á vagni á hjólum.

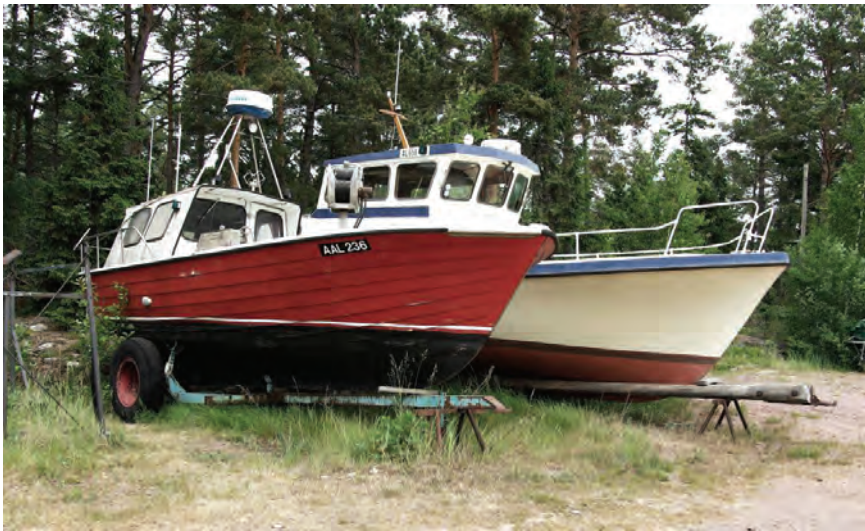
Bátunum er ýmist lagt utanhúss (Mynd 22), eða í opnum skúr eða vörugeymslu, þar sem þeir eru geymdir og dyttað að þeim (Mynd 23). Hvergi sáust auglýsingar eða gámar fyrir spilliefni.

Mynd 22. Bátageymsla fyrir utan slippstöð Á2.

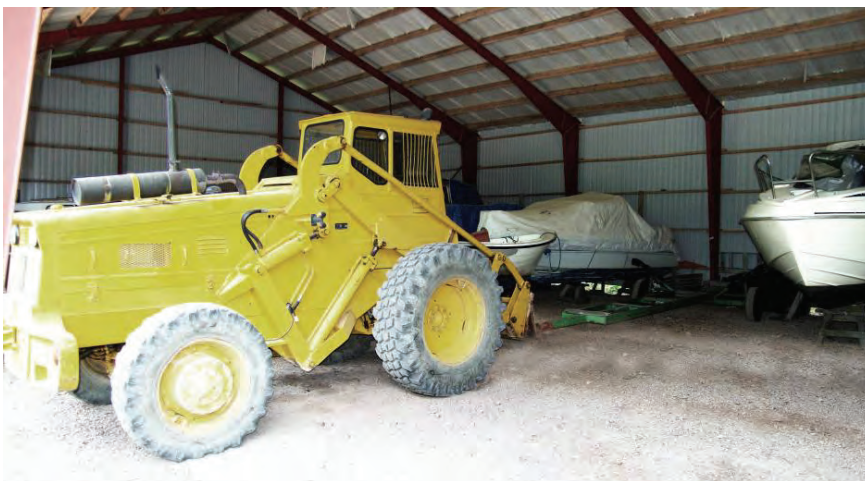
Mynd 22. Dráttarvél með bátavagni í vörugeymslu fyrir báta á slippstöð Á2.

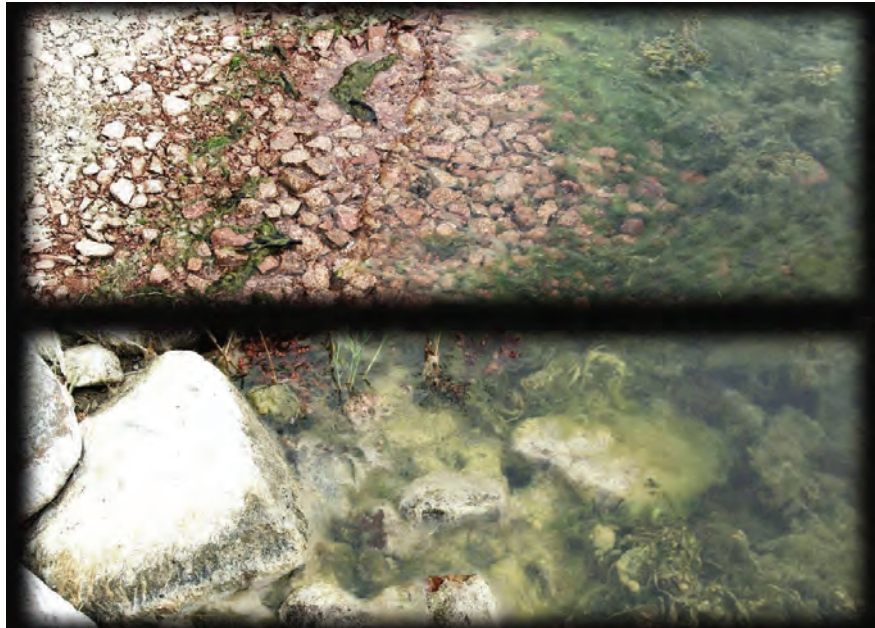
Fljótt á líti þó virtist fjör uborðið ekki þera nein verksummerki eftir starfseminna (Mynd 24).

Mynd 24. Mynd úr flæðarmáli fyrir neðan uppsátur (efri mynd) og við hliðina á uppsátri (neðri mynd) á slippstöð Á2.

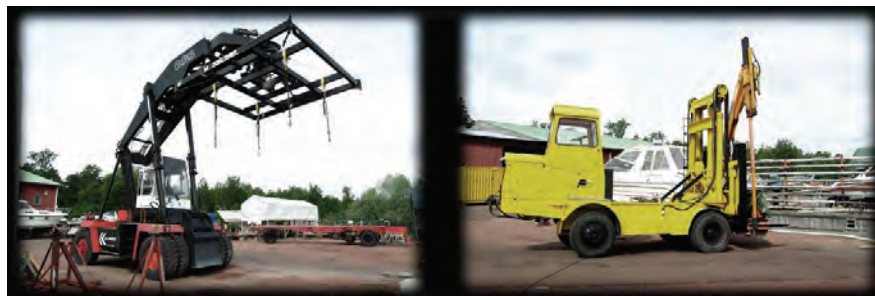
Bátarnir eru teknir á land með sérstakri lyftu þar sem þeir eru slússaðir á land milli tveggja bryggjusporða (Mynd 24; Mynd 26).

Mynd 25. Lyftari til að lyfta bátum í uppsátur og masturslyftari á slippstöð Á3.

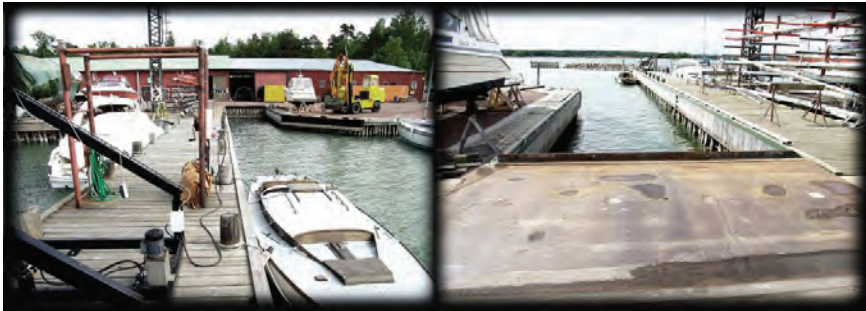
Mynd 26. Bryggja eða gátt til að taka bát með masturslyftara á slippstöð Á3.

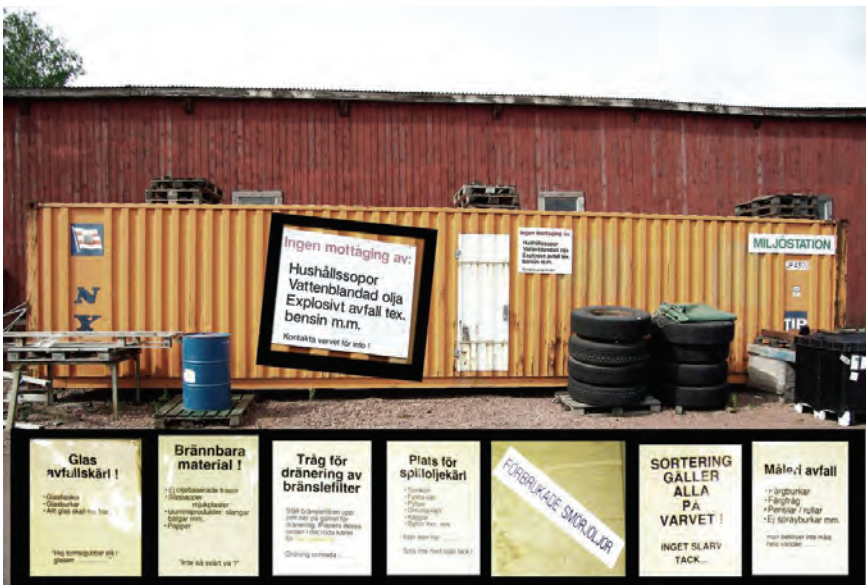
Frárennsli með úrgangi rennur óhreinsað út í sjó. Öllum öðrum úrgangi er safnað saman á vel skipulagðri söfnunarstöð (Mynd 27; Mynd 31).

Mynd 27. Söfnu narstöð úrgangs sem hægt er að læsa, og sýnishorn af útskýringum á safngámum (inni á mynd og undir).

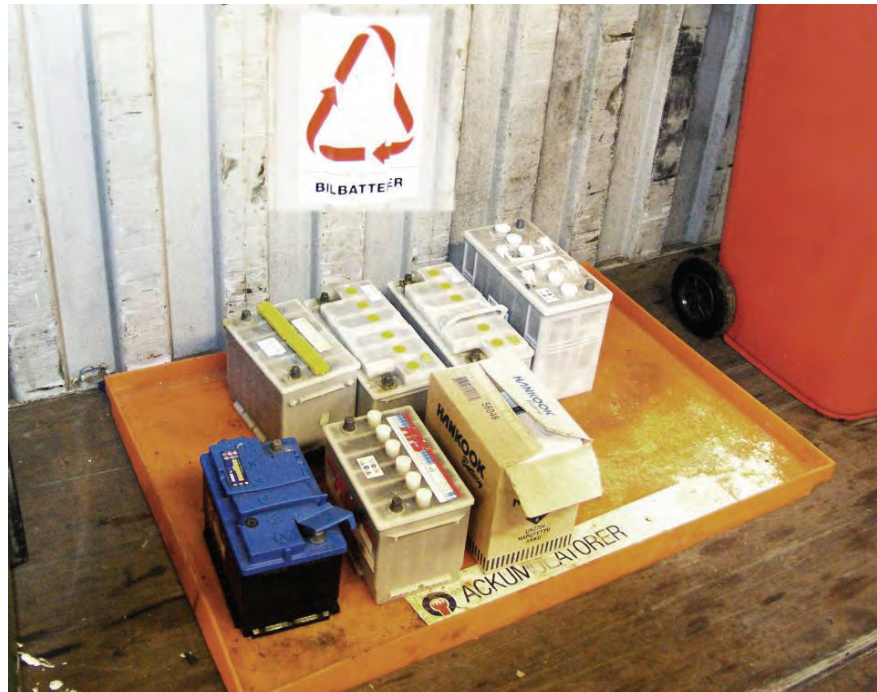
Mynd 28. Söfnunarbakki fyrir notaðar rafhlöður, slippstöð Á3.

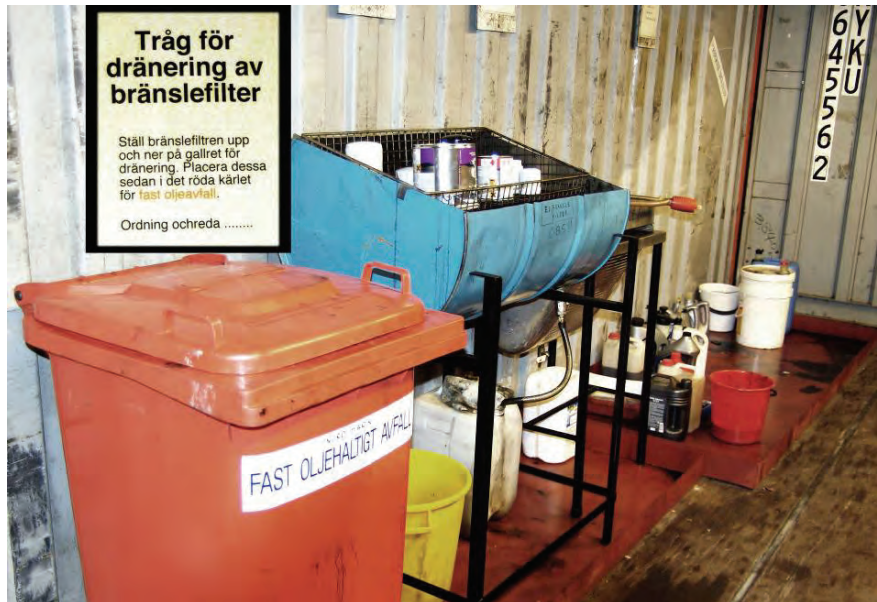
Mynd 29. Afrennslsker fyrir olíu á slippstöð Á3.

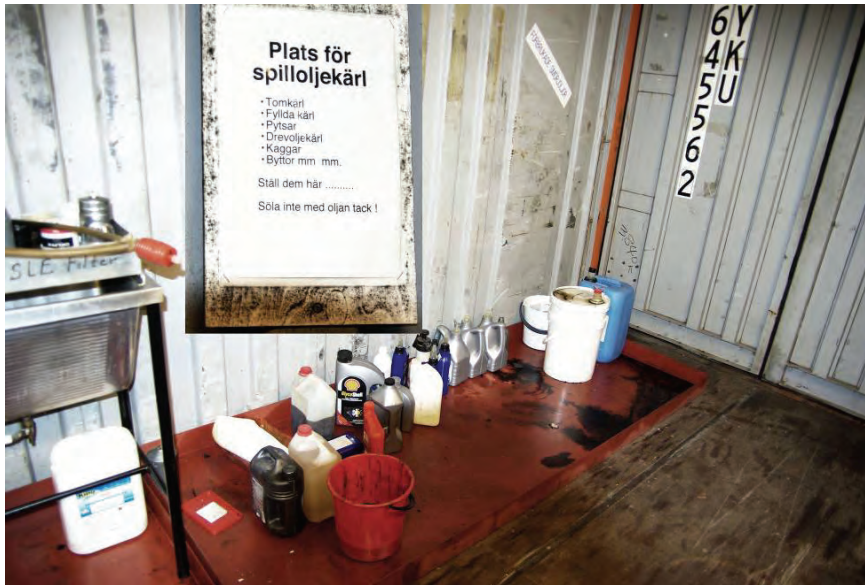
Mynd 29. Söfnunarker fyrir tómar og fullar könnur af úrgangsolíu á slippstöð Á3.

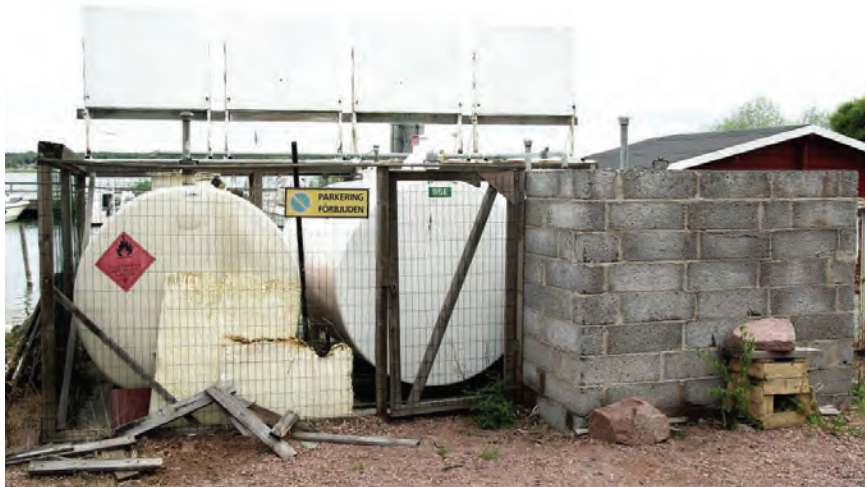
Mynd 31. Safngeymir fyrir olíu og annan fljótandi úrgang á slippstöð Á3.

Miðað við aðra staði sem við heimsóttum er óhætt að segja að flokkun og geymsla á spilliefnum hafi verið til fyrirmyndar. Þó skorti hér eins og annars staðar búnað til að safna og hreinsa frárennsli.

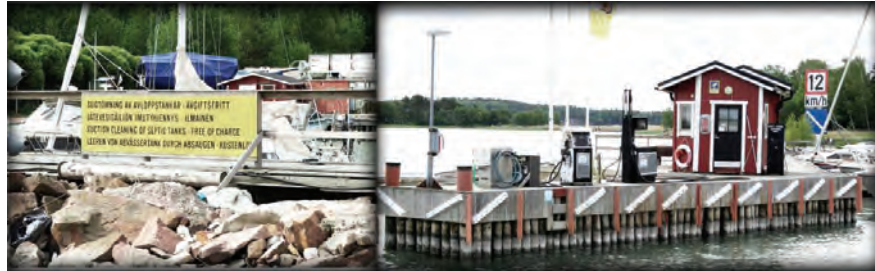
Mynd 32. Upplýsingaspjöld og eldsneytisdeila við innsiglingu bátahafnar/slippstöðvar Á3.

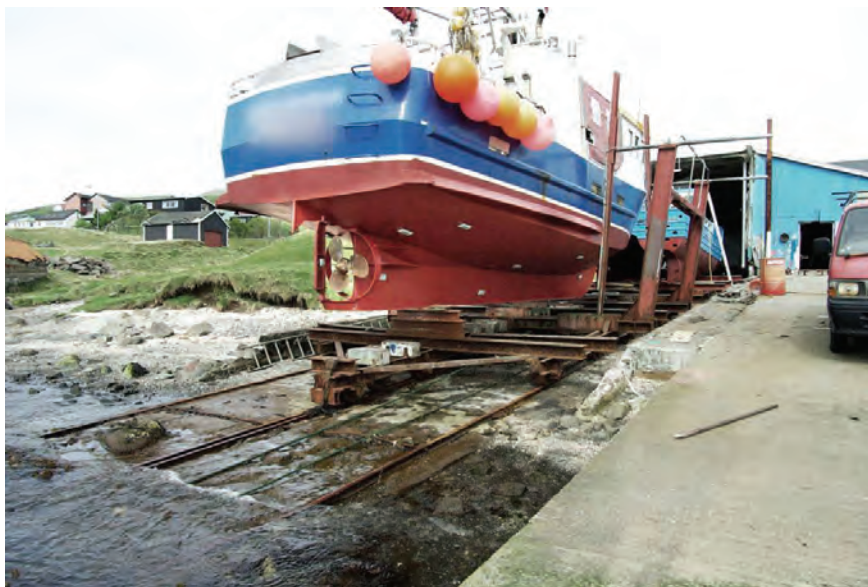
Á slippstöðinni er grind á teinum sem festir eru á steipt plan samhliða flæðarmálinu. Um hverfis planið er fjara með skeljasandi (Mynd 34). Slippurinn getur tekið tvo 30 feta báta í einu.

Mynd 34. Slippstöð F1: Grind á teinum á steiptu plani.

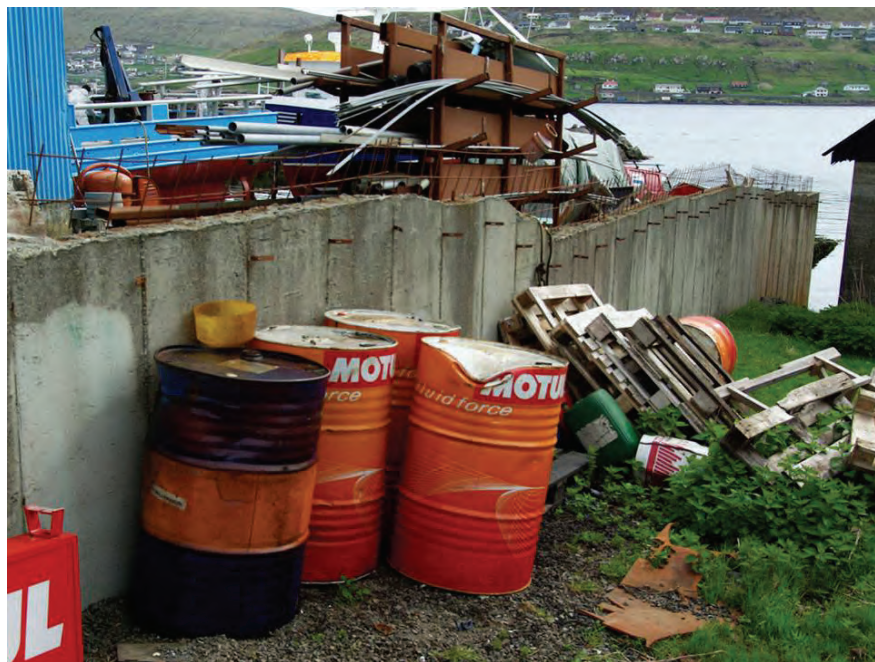
Oliúrgangi er safnað í ómerktar tunnur (Mynd 35), en þær eru sóttar eða afhentar á mótökustöð sveita rfélagsins (IRF). Málum, einkum notuðum forskautum úr sinki, er safnað samman og þeir seldir í bræðslu. Annar mál múrgangur er hvorki flokkaður kerfisbundið né afhentur til endurvinnslu.

Mynd 35. Tunnur til að safna úrgangsolíu.

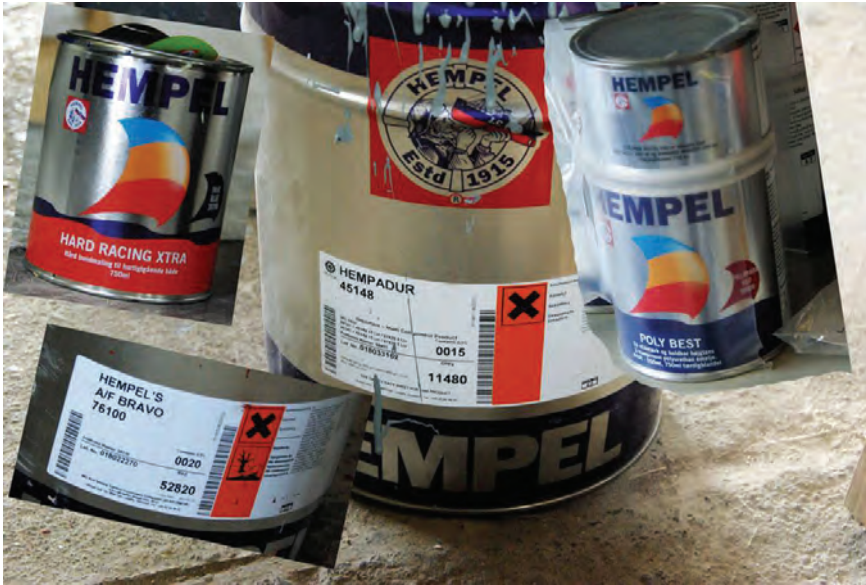
Málningin sem var notuð sem botnvörn er aðallega hörð gróðurhindrandi málning af merkinu Hempel (Mynd 36). Yfirmanninum var ljóst að mengandi efni væru notuð á staðnum og vissi hvar hægt var að nálgast upplýsingablöð um vörurnar á netinu. Hann vissi hins vegar lítið um reglur, hvaða efni eru eitruð og hvaða eitrunaráhrif þau hafa. Aðspurður að því hvort hann teldi botnvörnina sem hann notaði leyfilega, sagðist hann treysta því að söluaðilinn (innflytjandi Hempel-málningar við skipasmíðastöðina í Þórshöfn) flytti aðeins inn leyfileg efni.

Mynd 36. Nokkur efni sem notuð eru á slippstöð F1.

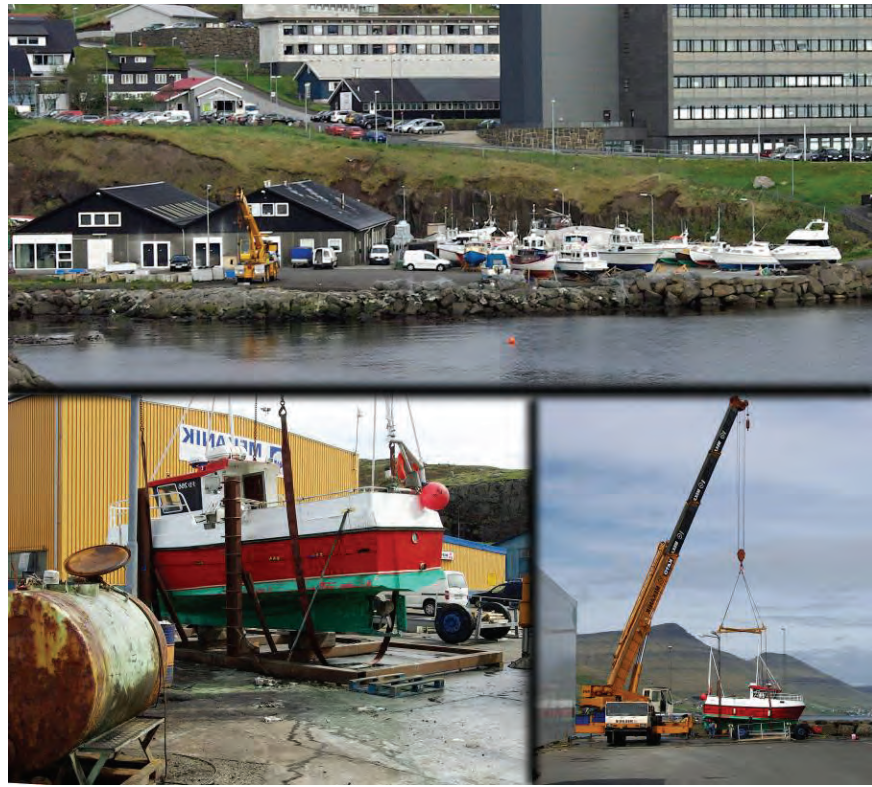
Fái fyrirtækið fyrimæli um að gera ko stnaðarsamar breytingar á starfsháttum vegna um hverfisverndarsjónarmiða gera menn ráð fyrir að samagildi um aðra í sömu og svipuðum atvinnugreinum. Í því sambandi var sérstaklega bent á óskipulagt viðhald á bátum sem fer fram á stórum landfyllingum/plönum þar sem bátunum er lyft með hreyfanlegum krönum (Mynd 38–40). Yfirmaður fyrirtækisins gæti vel hugsað sér vottunarkerfi fyrir alla slíka starfsemi.

Mynd 38. Færanlegur krani lyftir báti upp á bryggju.

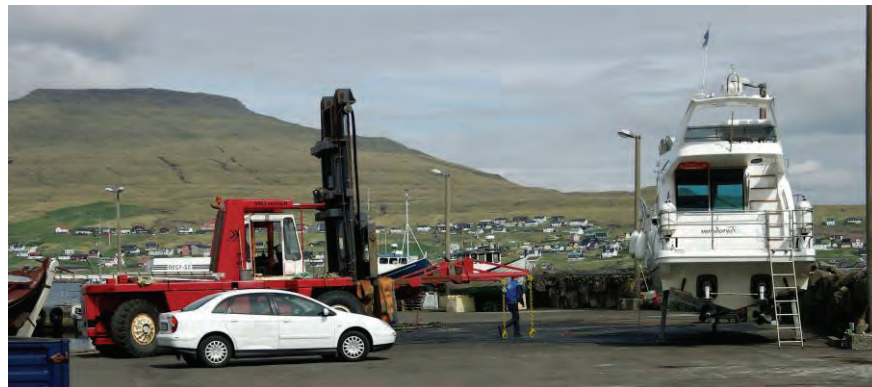
Mynd 39. Plan þar sem bátum er lyft með lyftara (Færeyjar).

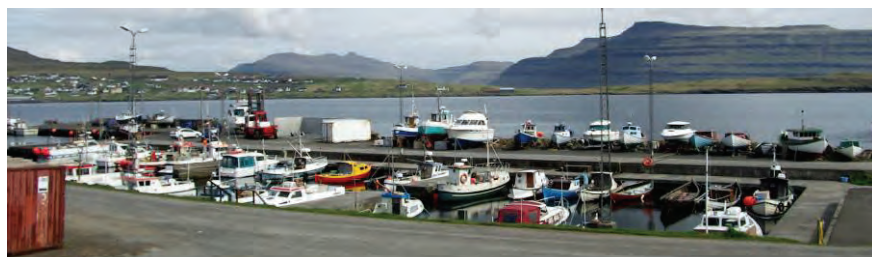
Mynd 40. Uppsátur á bryggju (Færeyjar).

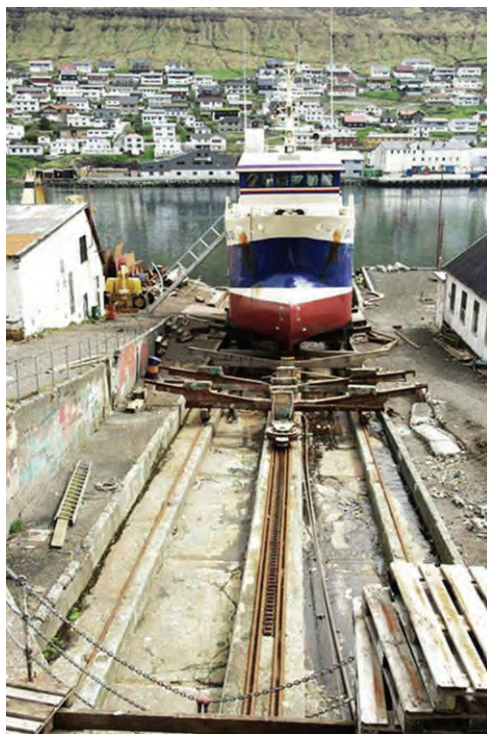
Fyrirtækið annast aðallega vélaviðhald, en í tengslum við það er oft um að ræða málningar- og botnvarnar vinnu. Í slippnum er stór grind á teinum á heilsteyptri sementbraut (Mynd 43).

Mynd 43. Grind á teinum á heilsteyptri braut (sement)

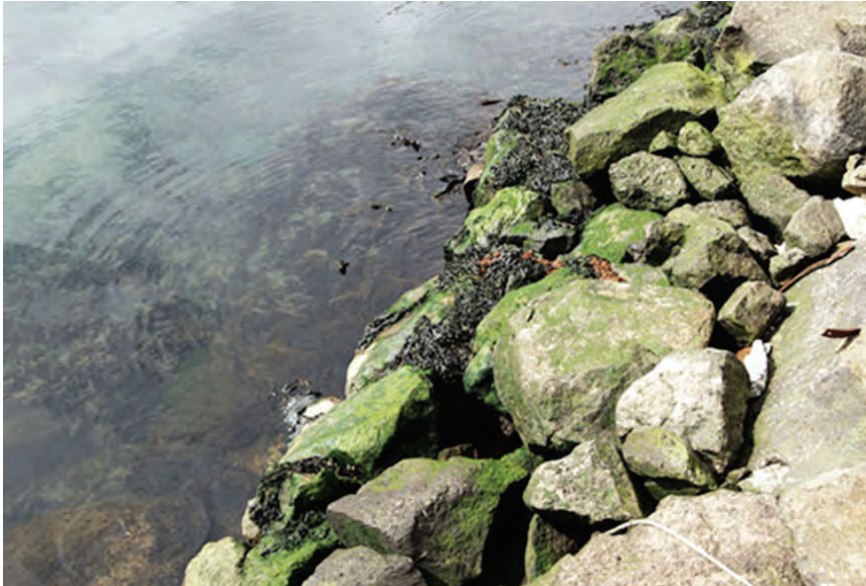
Fjaran fyrir neðan slippinn bar merki um iðnrekstur á staðnum (Mynd 44).

Mynd 44. Í flæðarmáli eru greinileg merki um iðnrekstur á staðnum; græn þörungur, gruggugt vatn og úrgangur.

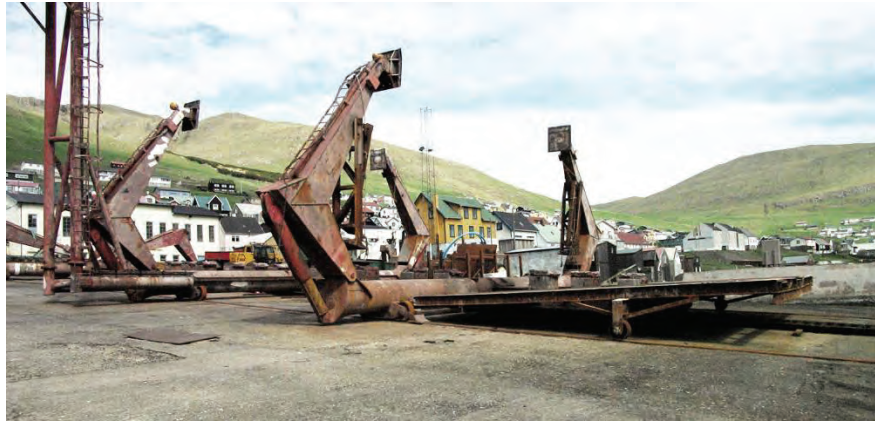
Í slippnum er stór grind á teinu m á heilsteyptu plani (Mynd 45) og önnur á teinum á ósteyptu plani (Mynd 46).

Mynd 45. Grind á teinum á heilsteyptu plani á slippstöð F3.

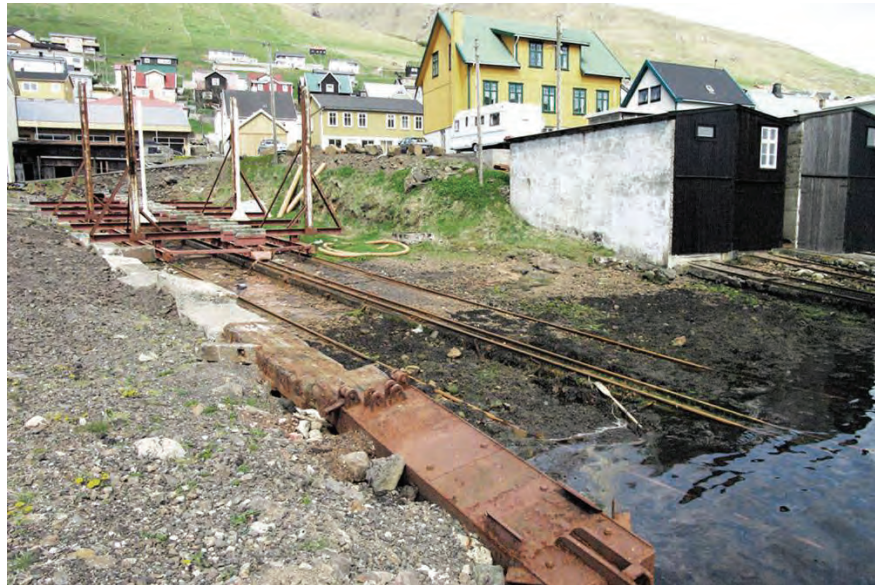
Mynd 46. Grind á teinum á ósteyptum jarðvegi á slippstöð F3.

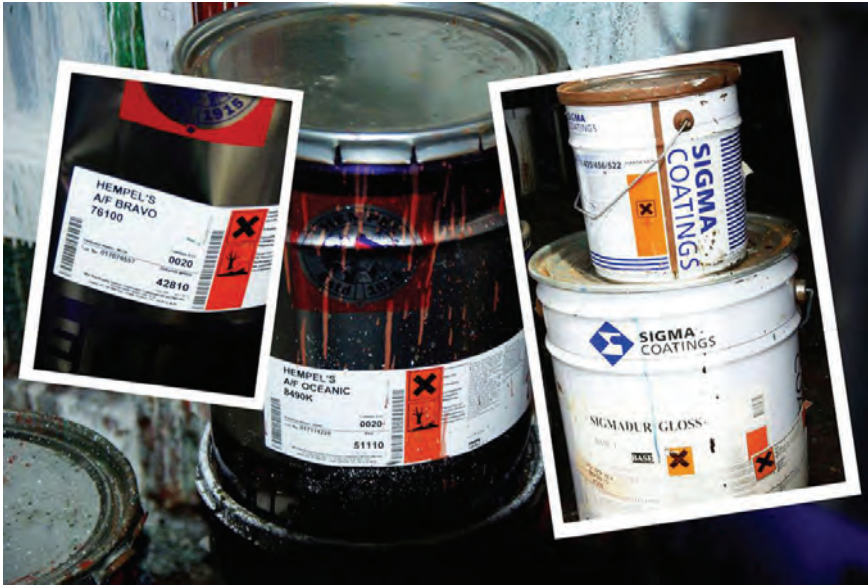
Við hreinsun á botni er aðeins beitt háþrýstipvotti með vatni, ryðle ysi-efninu Kem ilux og gró ðurhindrandi m álningu. Viðskiptavinurinn velur sjálfur málninguna og er hún yfirleitt af merkinu Hempel, Sigma eða a International (Mynd 47). Að meðaltali fara um 40 lítrar af málningu á botni hvers báts, samtals um 1400 lítrar á ári.

Mynd 47. Nokkrar efnavörur sem notaðar eru á slippstöð F3.

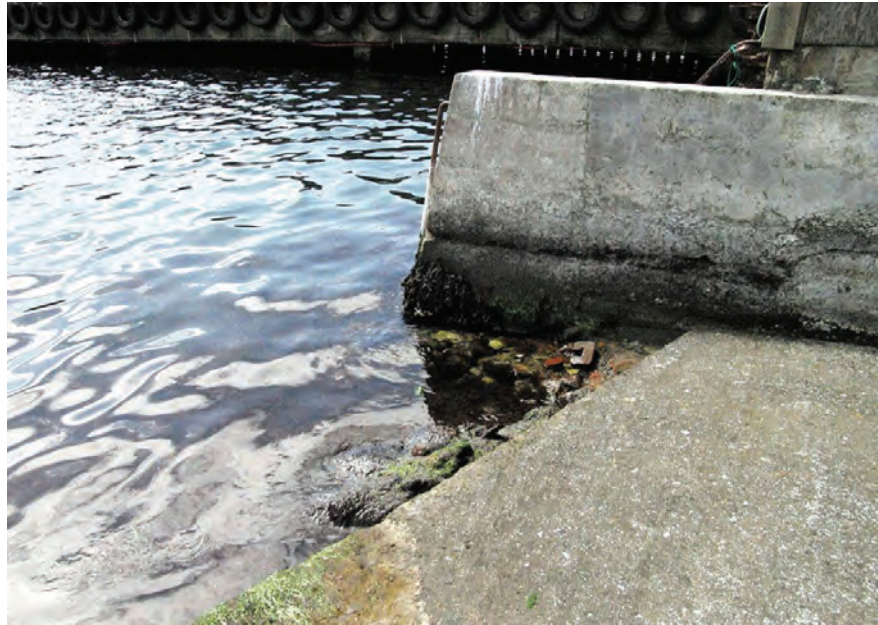
Mynd 48. Neðri kantur undirlagsins á slippstöð F3 þar sem ráðgert er að setja þverslá.

Fyrirtækið var að unna dirbúa aðstöðu fyrir söfnun á föstum efnum frá planinu. Ráðgert var að setja flytjanlegt þil til að loka af neðri kant plansins (Mynd 48), þar sem hægt væri að safna saman úrgangi og flytja á móttökustöð. Þá voru áform um að heilsteypa plan fyrir neðan minnsta undirlagið.

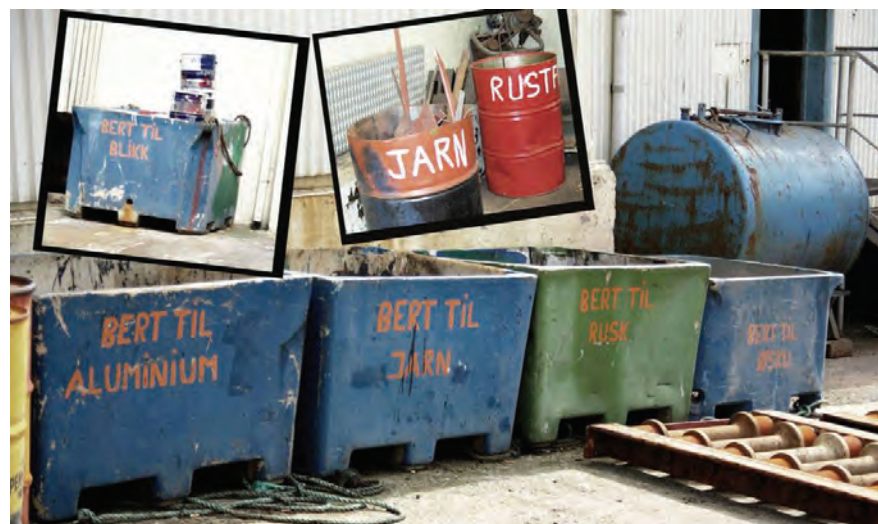
Allir afgangsmálmur eru flokkaðir og seldir í brötajárn. Úrgangsolíu eru safnað í geymi og hann afhentur til IRF (móttökustöð sveitarfélagsins) (Mynd 49). IRF sækir olíuúrgang og flytur hann í sérstöku geymi. Ókeypis er að afhenda olíuúrgang, þar sem úrvinnslugjald hefur þegar verið greitt af olíuvörum sem notaðar eru.

Mynd 49. Gámar fyrir flokkaða málm og geymir fyrir olíuúrgang.

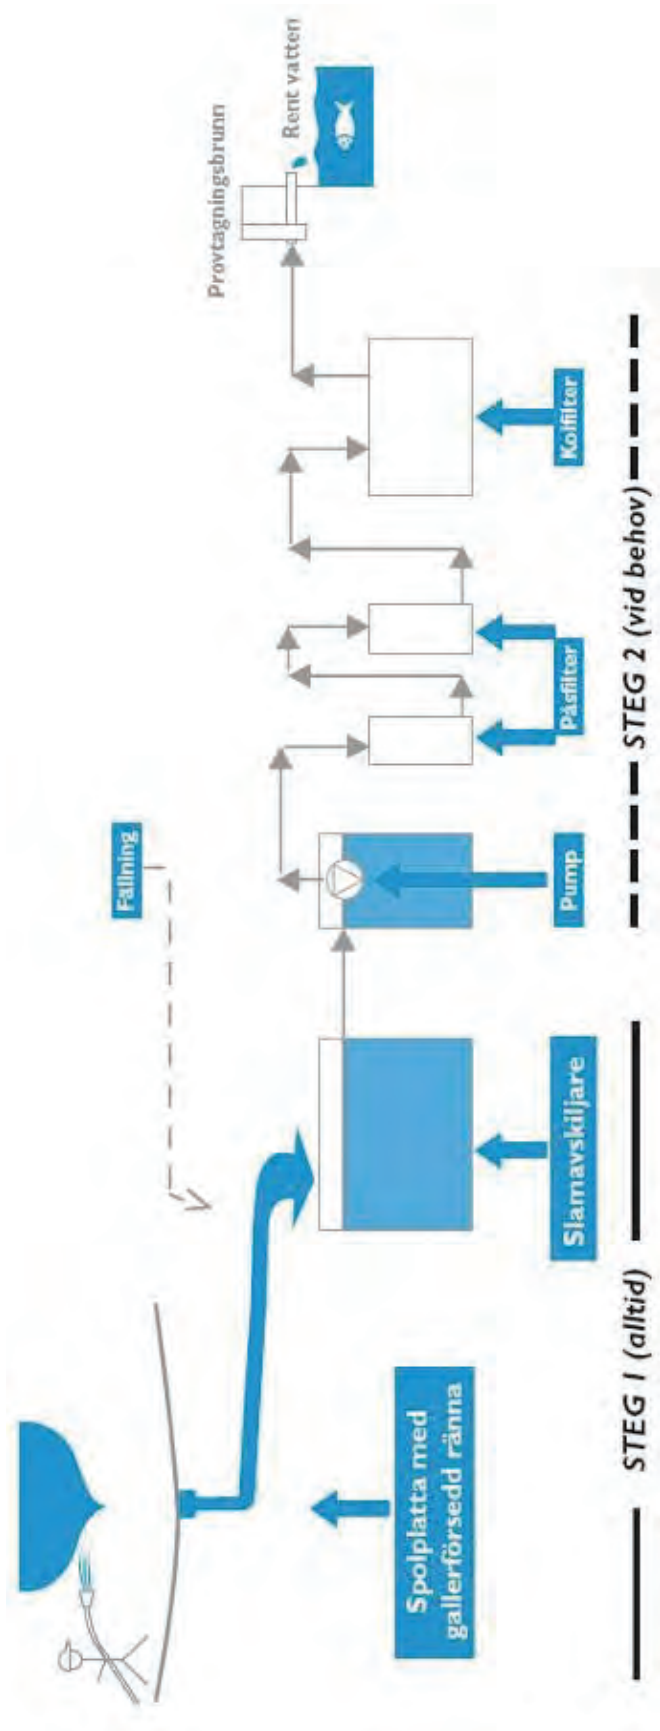
Mynd 50. Skýringarmynd af söfnun og hreinsun á frárennsli eftir hreinsun báts (Samuelsson 2006).

Grunnfjárfestingar í slíkum búnaði eru það miklar að fáar litlar slippstöðvar geta ráðist í slíkar framkvæmdir af eigin rammleik.
