# Oppsamling og håndtering av farlig avfall ved småslip- per i Norden

*Knut Forberg, Akvaplan-niva og Anita Evenset, Akvaplan-niva*

TemaNord 2009:560

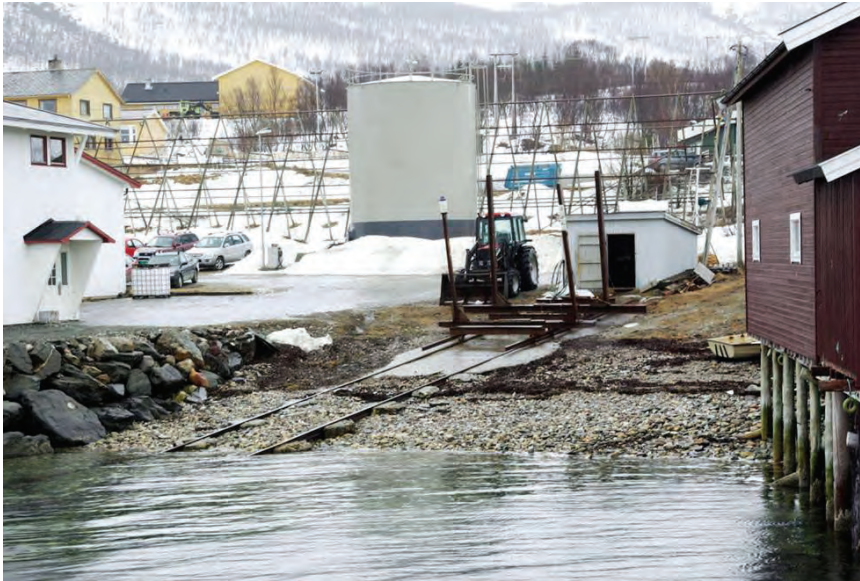
Slippen, som er en enmanns bedrift, ligger sentralt plassert i ei lita bygd, noe skjernet av ei fiskebrygge i sør, og ei fylling, hvor en fiskeforedlings-bedrift er lokalisert, i nord (Figur 1). Dette er en type slipp som finnes, eller fantes i de fleste små bygdesamfunn langs kysten. Mange står i dag uvirksomme, enten på grunn av fraflytting, eller fordi funksjonen er overtatt av flyttbare kraner og trucker.

Figur 1. Slippen ligger i le, mellom kai i sør, og fylling i nord.

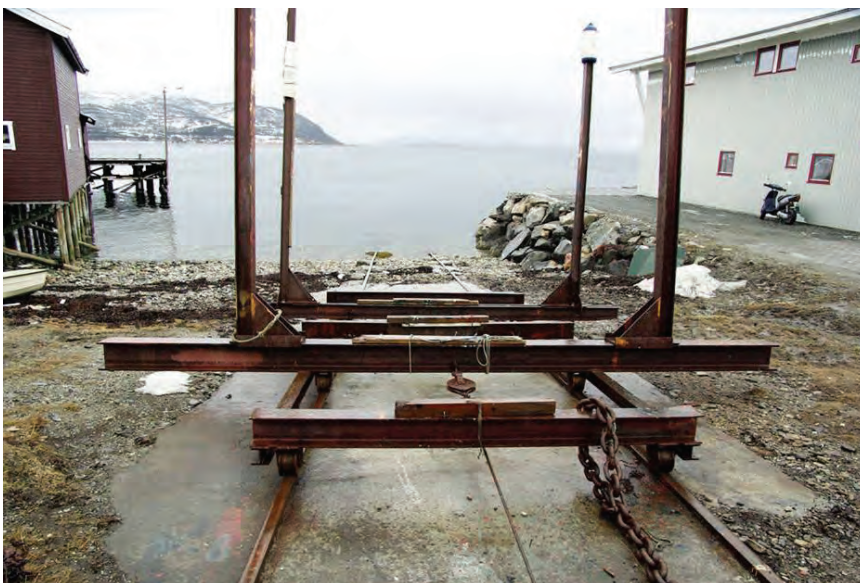
Figur 2. Oppdragsvogn på skinner, med flyttbare sidestøtter

Systemet for opptak er ei vogn på jernbaneskinner (Figur 2). Vogn-elementene består av H-jern i ulike dimensjoner og det er 4 sideveis støt-tepåler som er regulerbare etter båtenes bredde. Den har ingen vugge, og båtene må hvile på egen kjøll under oppsettet.

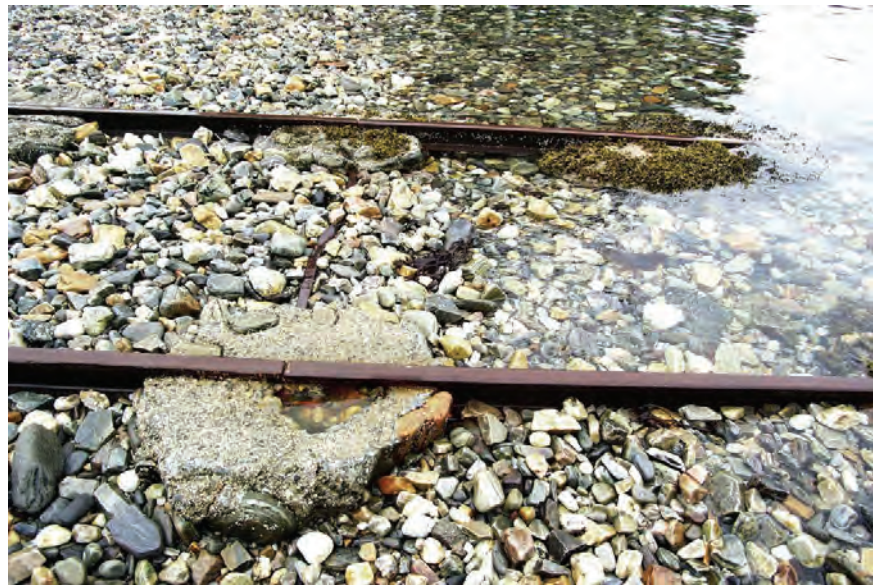
Figur 3. Skinnene i opphalet er fundamentert med betong. Tangbevokst stein i fjæra.

Skinnene er fundamentert til grunnen med armerte betongelementer gravd ned i fjæra (Figur 3). Vogna trekkes av en kraftig elektromotor (Figur 4), plassert i et lite hus like over flomålet. Det er tilgang på elektrisk strøm og vann på anlegget.

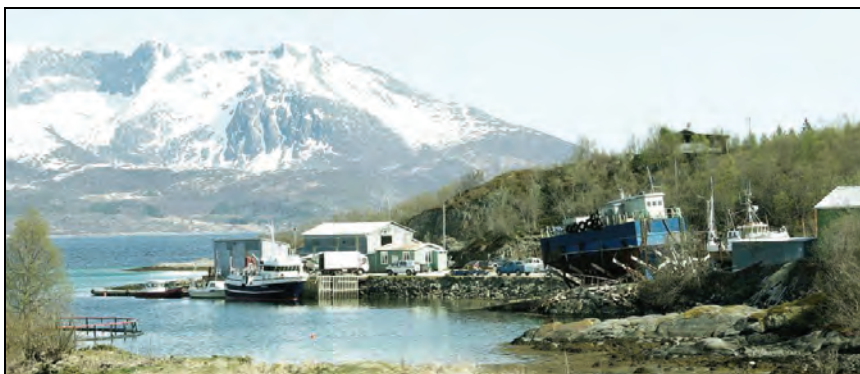
Bedriften ligger i ei lita bukt et stykke ut i en åpen fjord. Bedriften har ingen naboer, verken av private eller annen virksomhet (Figur 5). Det ligger et oppdrettsanlegg ca. 2 km fra slippet.

Figur 5. Slipp N2 ligger i et relativt åpent farvann i et tynt befolket område.

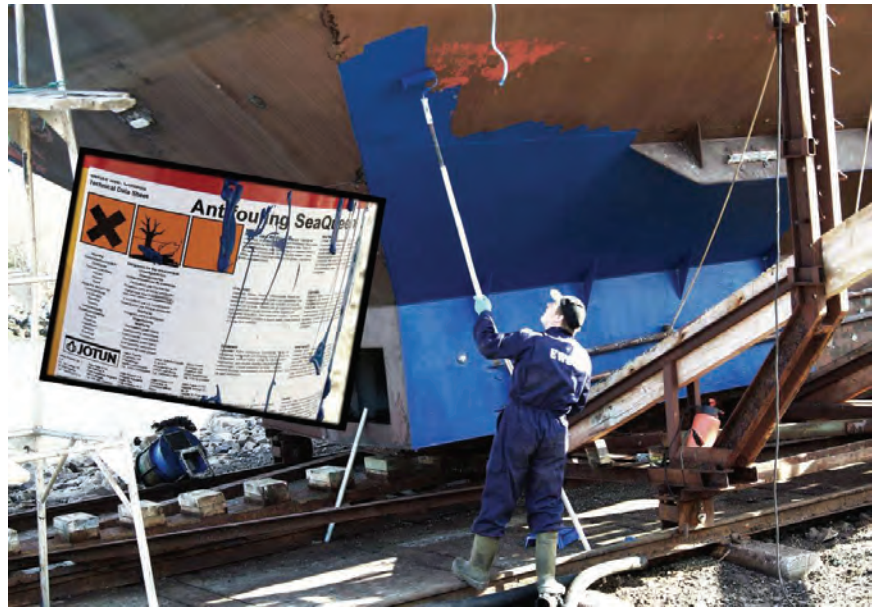
Figur 6. På slipp N2 utføres vasking og bunnbehandling av båteier.

Slippet har 4–5 ansatte og utfører i hovedsak mekaniske tjenester. De fleste båter som tas opp på slipp spyles også med vann (høytrykksspyler) og påføres bunnstoff med pensel eller rulle. Dette arbeidet utføres i hovedsak av båteier, og det aller meste av bunnstoffet er selvpolerende, av merket Jotun Antifouling SeaQueen (Figur 6). Dette bunnstoffet inneholder blant annet dikobberoksid og kadmium.

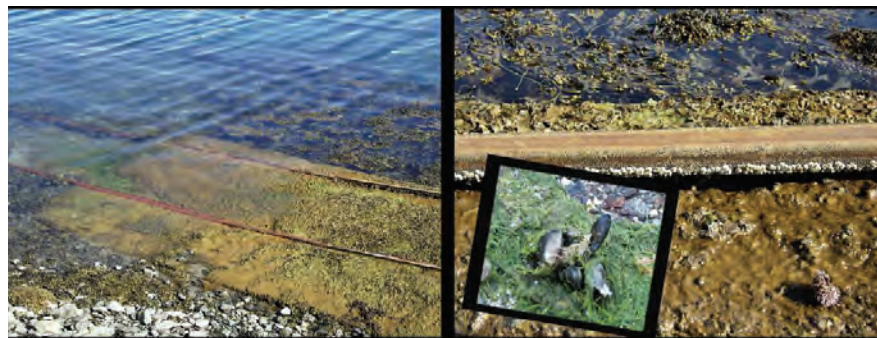
Figur 7. Ved oppsett på N2 vokser flerårig rur på skinnene, og blåskjell mellom skinnene.

Flora og fauna var ved en overfladisk betraktning stort sett lik på opp-taksplattformene som i tilgrensende fjæreamråde.

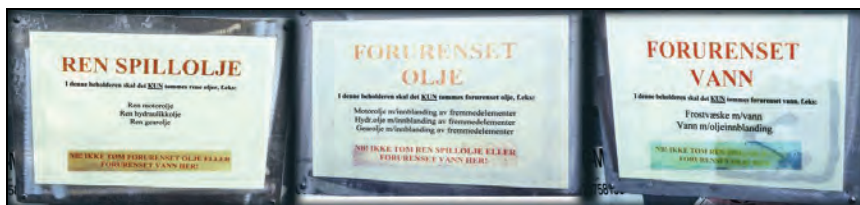
Figur 8. Merking av avfalls containere for flytende avfall på slipp N2.

Bedriften hadde godt merkede containere for oppsamling av metall, brennbart avfall, forurenset vann (kjølevæske m.m., ikke spylevann), forurenset olje og for ren spillolje (Figur 8; Figur 9). For ren spillolje fikk de betalt; det øvrige betaler de for å få fjernet. Et privat avfallsselskap (Perpetuum Holding AS) henter farlig avfall fra bedriften, mens det kommunale avfallsselskapet henter restavfallet.

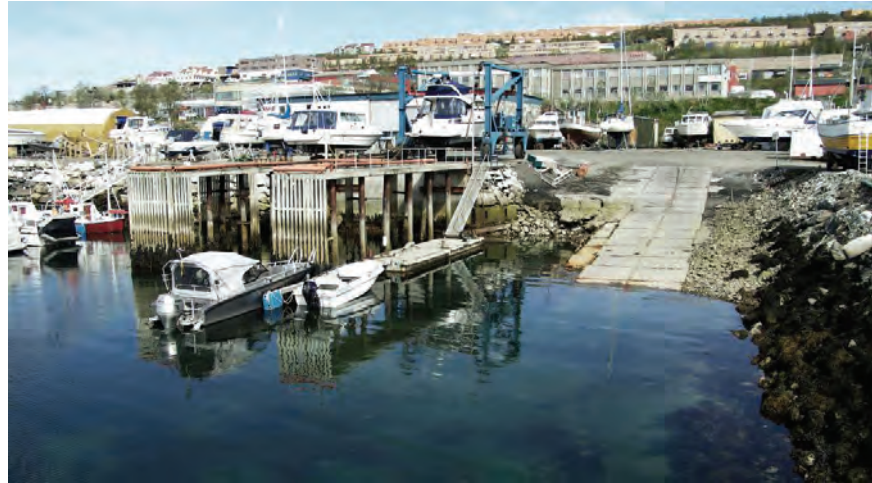
Figur 10. Slipp N3 har to system for opptak av båter; vogn med løftestropp, og plattform for oppdrag ved hjulgående vugge dratt av hjullaster.

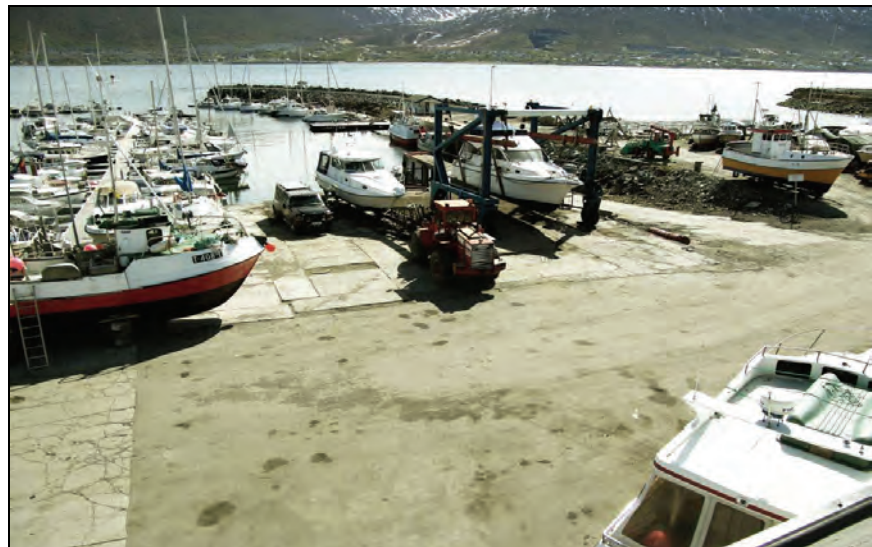
Figur 11. Oversikt over oppsett av båter for slipp N3.

Båtene heves ved hjelp av en mobil kran eller ved vugge på hjul over skrånende betongplattform og høytrykksspylingen kan gjennomføres på en skrånende platt dekket av betongheller (Figur 11).

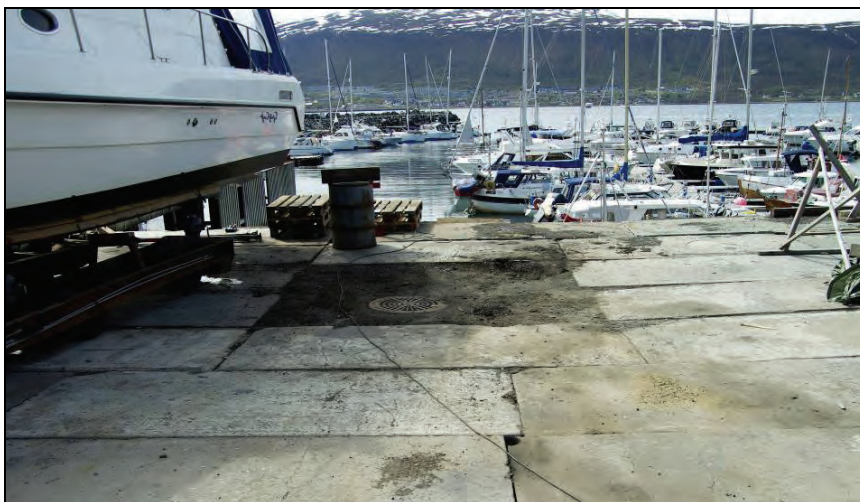
Figur 12. Støpte betongheller, skrånende mot oppsamlingskum for spylevann på slipp N3.

Bedriften har en kjørbær vugge med løftemekanisme som kan plasseres på betonghellene. I nedkant av betongplattan har bedriften etablert en sedimentasjonskum (ca. 1 x 1 x 2,5 m), hvor spylevann og malingsrester spyles ned (Figur 12).

Eier anslår at ca. 80 % av spylevannet samles opp der, ettersom det er godt fall mot kummen. Overløpsvann fra kummen føres direkte ut i recipient. I følge de ansatte var det en relativt beskjeden sedimentering i kummen, og den hadde aldri vært tømt. Planene deres tilsa at sedimentert materiale skulle leveres som farlig avfall. Sedimentasjonskummen ble etablert i 2003, omtrent samtidig med at nåværende eier overtok. Dette ble gjort på eget initiativ. Bedriftens ansatte var bevisst på miljø, og ga til kjenne at de ønsket å drive så miljøvennlig som det lot seg gjøre uten at det medførte kostnader som bedriften ikke kunne bære. De hadde hatt en positiv dialog med en representant fra Fylkesmannens miljøvern avdeling ved etablering av kummen, men hadde ikke mottatt noen pålegg om å etablere oppsamling. Kunnskapen om regelverk og hva de var forpliktet til i henhold til dette var mangelfull.

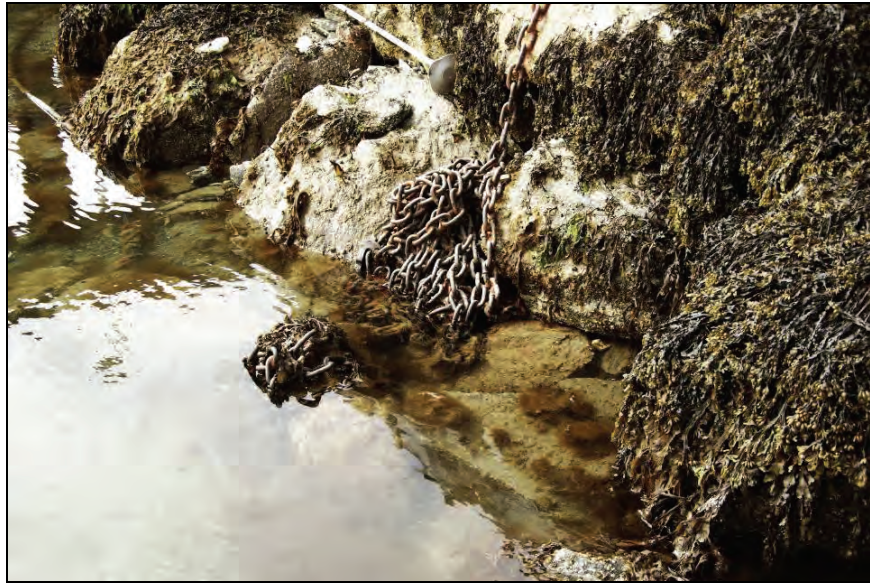
Figur 13. Fjæresonen under spyleplattformen på slipp N3.

Platten hvor spyling ble gjennomført besto som tidligere nevnt av betongheller. Mellom hellene var det smale sprekker (ca. 1–2 cm) hvor vann kunne trenge ned i grunnen. Eierne påpekte selv dette problemet og tilkjennega at de hadde vurdert å støpe en helstøpt platt, men på grunn av tele og frostsprenging antok de at en slik likevel kom til å sprekke opp etter hvert.

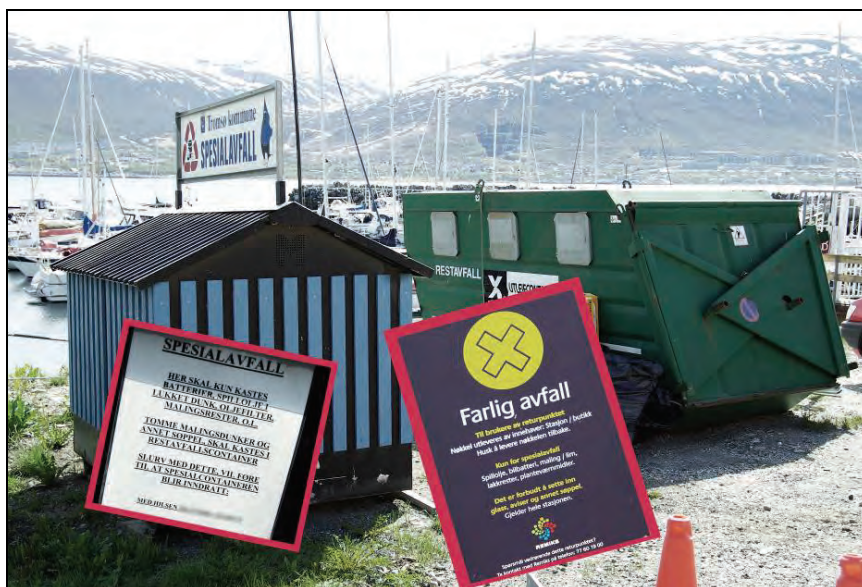
Figur 14. Godt merkede containere for spesialavfall og for restavfall på slipp N3.

Bedriften og den tilgrensende marinaen hadde godt merkede containere for oppsamling av ulike typer farlig avfall. En container for restavfall var også plassert på området (Figur 14).

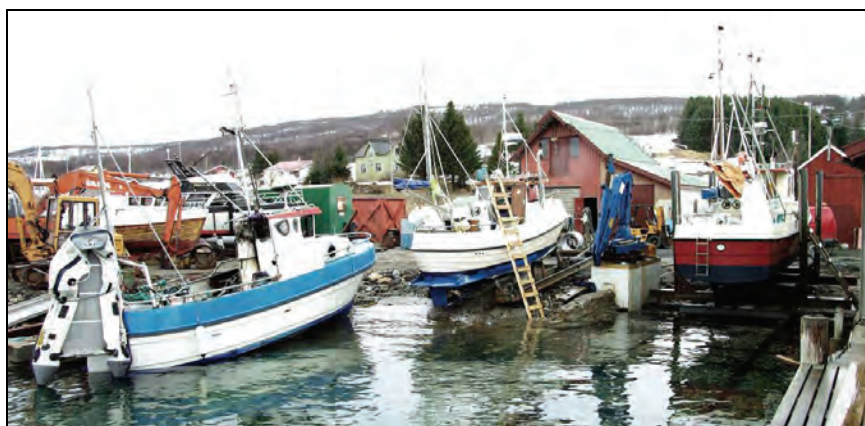
Det ble foretatt et raskt besøk på en slipp der eier ikke hadde anledning til å stille opp. Det var stor aktivitet på bedriften (Figur 15). Den hadde tre vugger på skinner, og i tillegg hjullaster for flytting av båter på land. Slippet fungerte etter «selvbetjeningsprinsippet», og båteierne stod for all aktiviteten på tidspunkt for befaring. Det var ingen synlig tilrettelegging for avhending av avfall, eller for oppsamling av spylevann. Derimot var det mye usortert avfall dynget opp rundt anlegget (Figur 16), og det var åpne fat med spilloljeprodukter (Figur 17).

Figur 15. Stor aktivitet ved slipp N4.

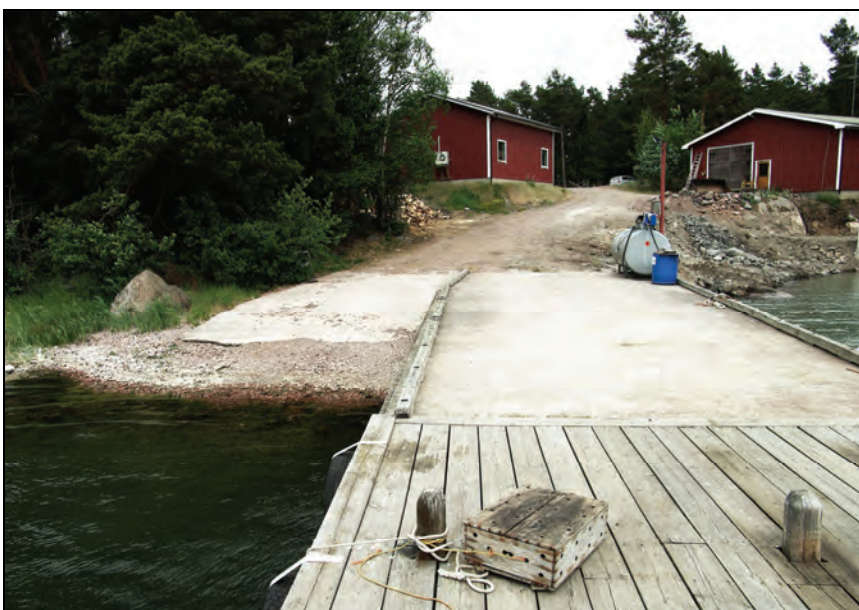
Denne bedriften ligger på den sørlige delen av Åland i et tynt befolket område. Det er et enmannsforetak, som i hovedsak driver med reparasjoner og vedlikehold. Båtoppsettet skjer ved hjelp av hjullaster som trekker vugger på hjul opp på en plattform av grus og betong (Figur 21).

Figur 21. Kai og plattform for oppsett av båter på vogn med hjul på slipp Å 2.

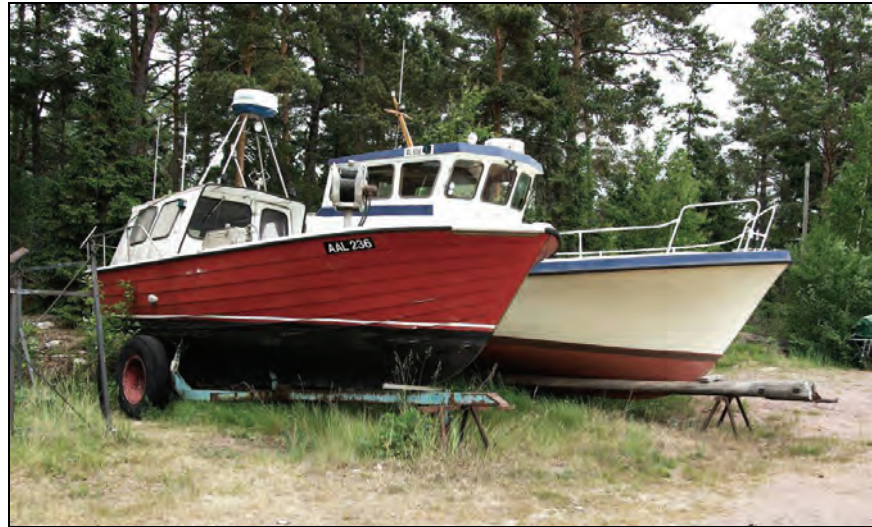
Båtene plasseres ute (Figur 22), eller i et delvis åpent skur/lagerhall, der lagring og vedlikehold finner sted (Figur 23). Det finnes ingen synlige oppslag, eller containere for farlig avfall på området.

Det er ryddig på hele området, og ingen synlige spor av avfall etter rengjøring/bunnbehandling av båter, selv om spylevann og malingsrester spyles rett ut i sjø. Arbeidet utføres i hovedsak av bedriftseieren.

Figur 22. Båtlagring utendørs ved slipp Å 2.

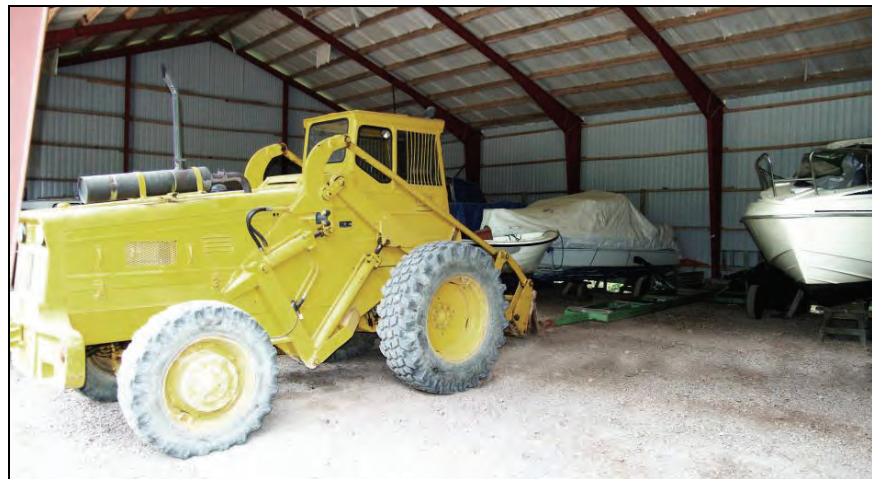
Figur 23. Hjullaster med båtvogn i lagerhall for båter på slipp Å 2.

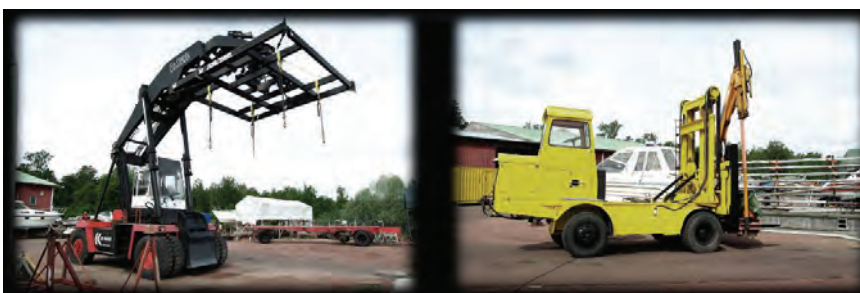
Oppsettet skjer ved hjelp av spesialtilpasset truck via en «sluseordning» med kai på begge sider (Figur 25;Figur 26).

Figur 25. Truck for oppsett av båter og truck for service på master ved slipp Å 3.

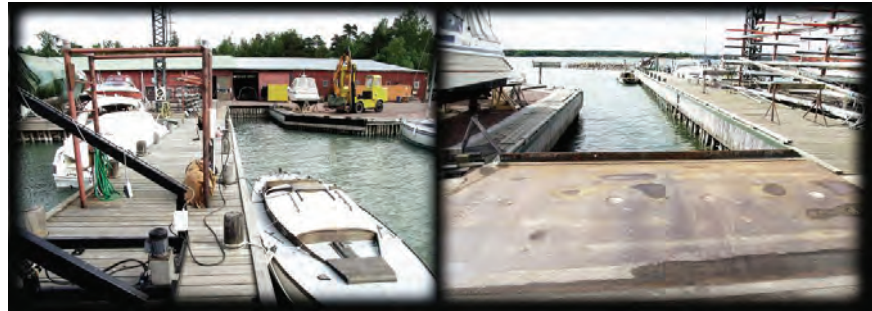
Figur 26. Kai/sluse for opptak av båter med masttruck på slipp Å 3.

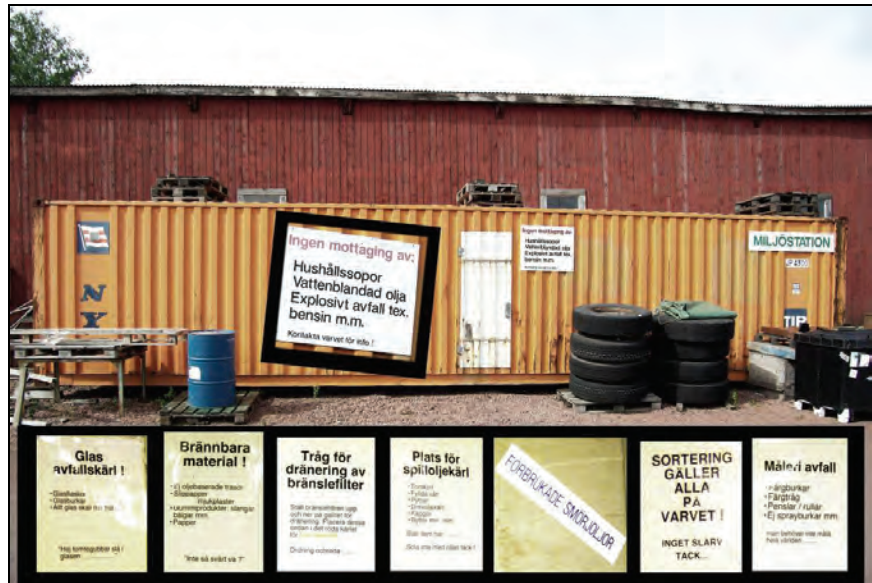
Figur 27. Låsbar miljøstasjon, og detaljer fra oppslag over ulike oppsamlingsenheter (innfelt og under).

Spylevann m/avfall går urenset ned i bakken/sjøen. Alt annet avfall samles på en godt organisert miljøstasjon (Figur 27–Figur 31).

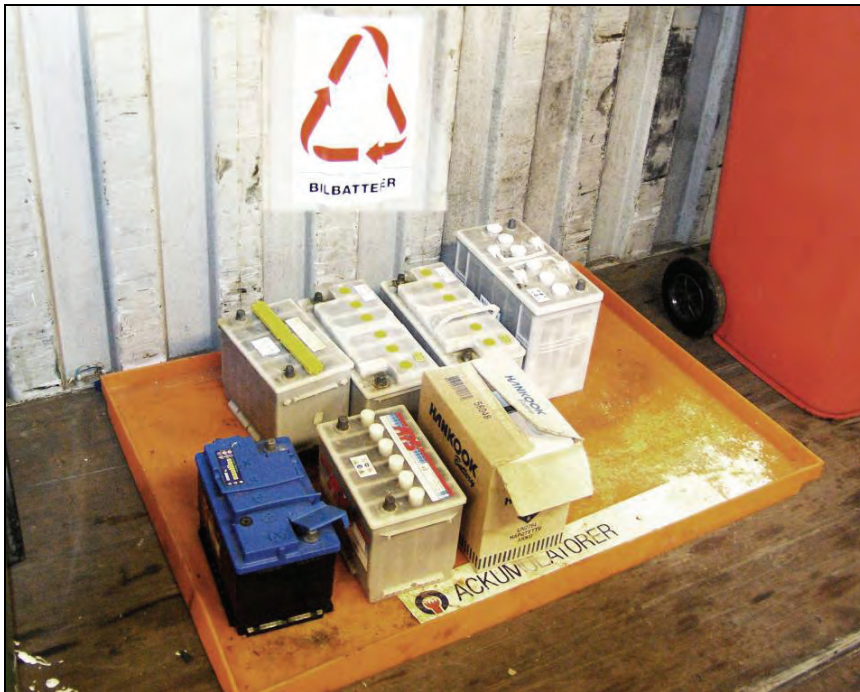
Figur 28. Oppsamlingskar for brukte batterier, slipp Å 3.

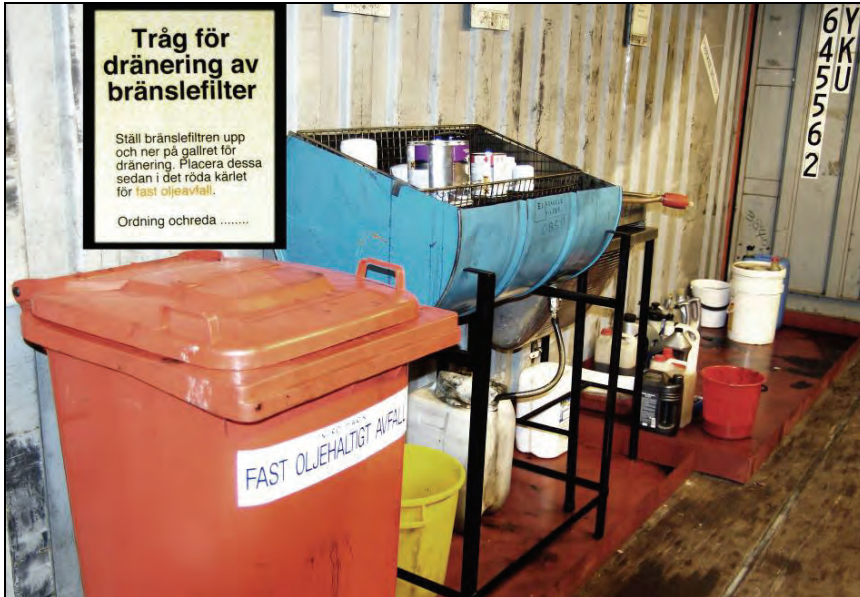
Figur 29. Avrenningskar for olje på slipp Å 3.

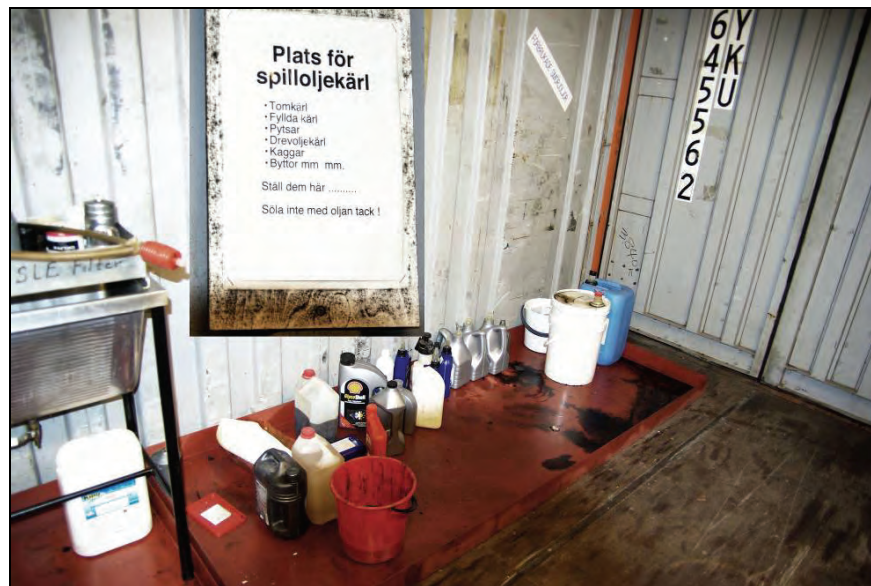
Figur 30. Oppsamlingskar for tomme og fylte kanner med oljeavfall på slipp Å 3.

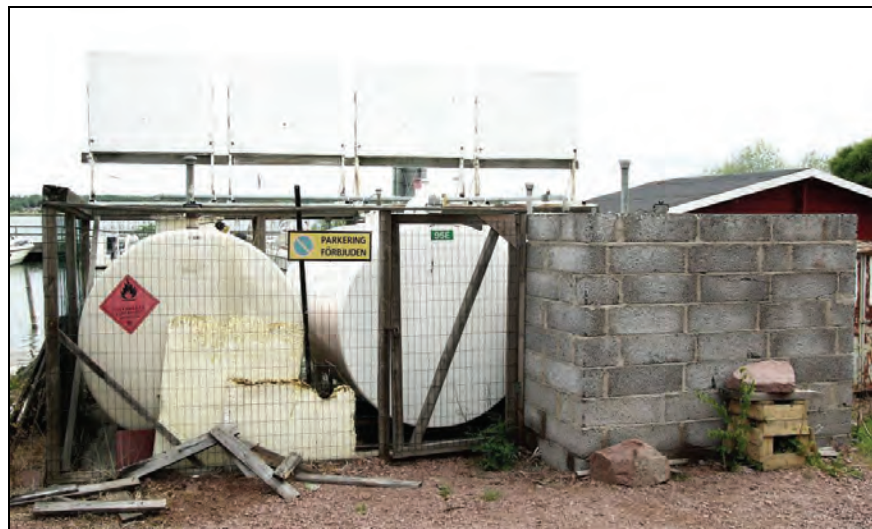
Figur 31. Oppsamlingstanker for olje og for annet flytende avfall på slipp Å1 3.

Sammenlignet med alle de øvrige bedriftene som ble besøkt i forbindelse med dette prosjektet må denne slippet regnes som en mønsterbedrift med hensyn til sortering og lagring av farlig avfall. Men heller ikke denne bedriften hadde systemer for oppsamling og rensning av spylevann.

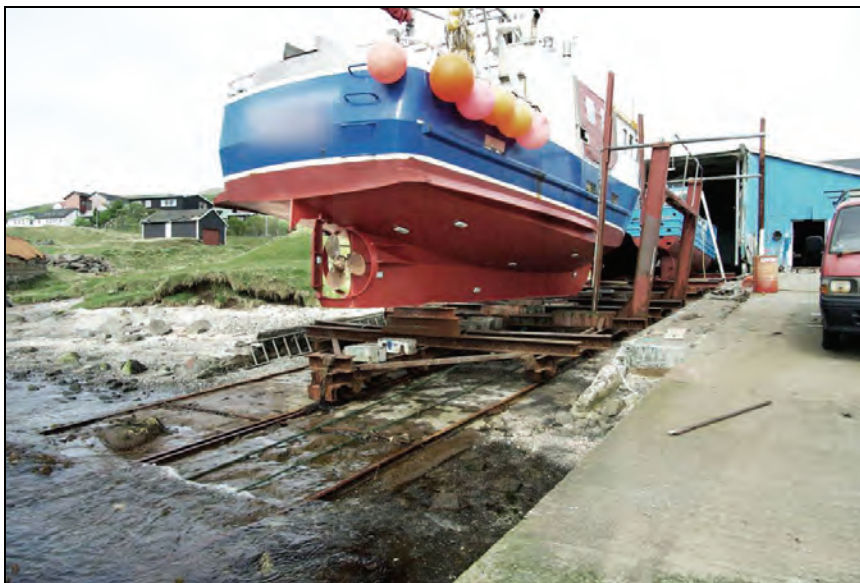
Slippen hadde en vugge på skinner plassert på en betongplattform som ligger i plan med naturlig fjære. Omkring plattformen er det fjære med skjellsand (Figur 34). Det er plass til 2 båter på 30 fot samtidig på slippen.

Figur 34. Slipp F 1: Vugge på skinner over betongplattform.

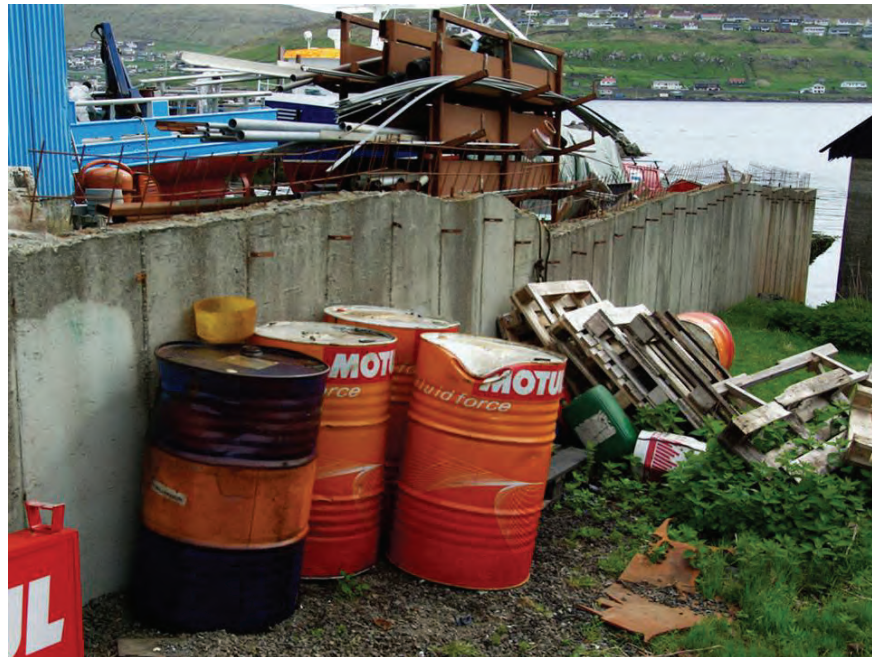
Figur 35. Tønner for oppsamling av spillolje.

Oljeholdig avfall blir samlet i umerkede tønner (Figur 35), og levert/hentet av det kommunale avfallsverket (IRF). Metaller, spesielt brukte sink-anoder, blir samlet og solgt for omsmelting. Annet metallavfall blir ikke systematisk sortert og avhendet.

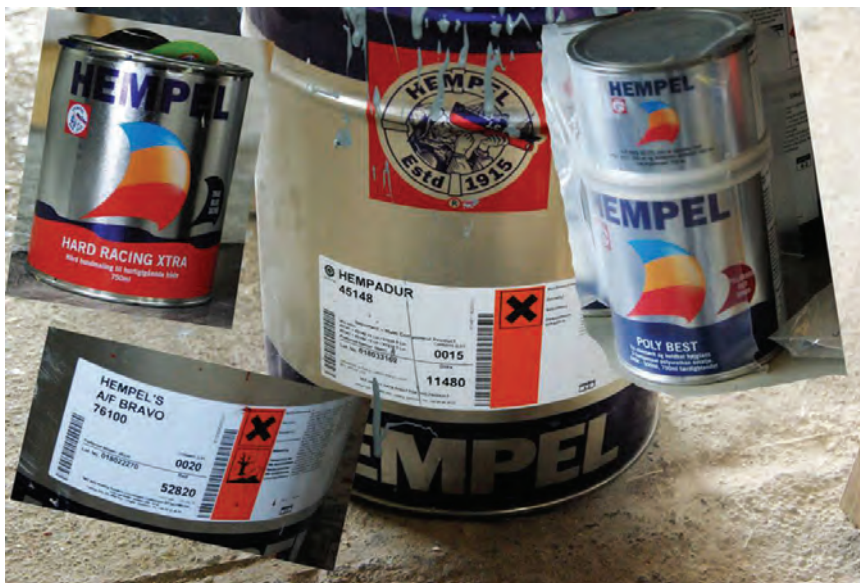
Bunnstoffet som ble brukt var i hovedsak hardt bunnstoff av merket Hempel, (Figur 36). Bedriftslederen er kjent med at det blir brukt miljøfarlige stoffer ved virksomheten, og vet også hvor produktdatablad er tilgjengelig (på internett). Kunnskapen om regelverk, hvilke stoff som var giftige, og hvordan slik giftvirkning manifesterte seg var meget begrenset. Med hensyn til lovligheten av de bunnstoffet som blir benyttet, stoler han på at leverandøren (importøren av Hempel maling ved Torshavn skipsverft), bare selger tillatte midler.

Figur 36. Eksempler på stoffer som blir benyttet på bedrift F1.

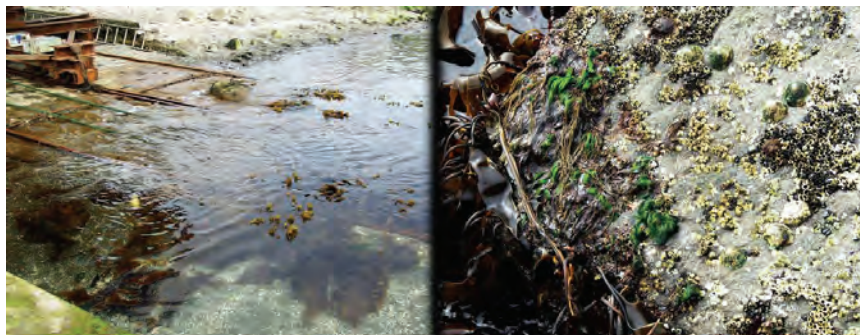
Figur 37. Sukkertare (*Saccarina sp.*) vokser like under beddningen, og i fjæra like ved trives stortare (*Laminaria sp.*), flerårige kolonier av rur (*Balanus sp.*) og albueskjell (*Patella sp.*).

Det er ikke synlige spor av avfall fra bedriften i fjæresonen, og plante- og dyreliv var tilsynelatende sammenlignbart med tilsvarende upåvirkede områder (Figur 37).

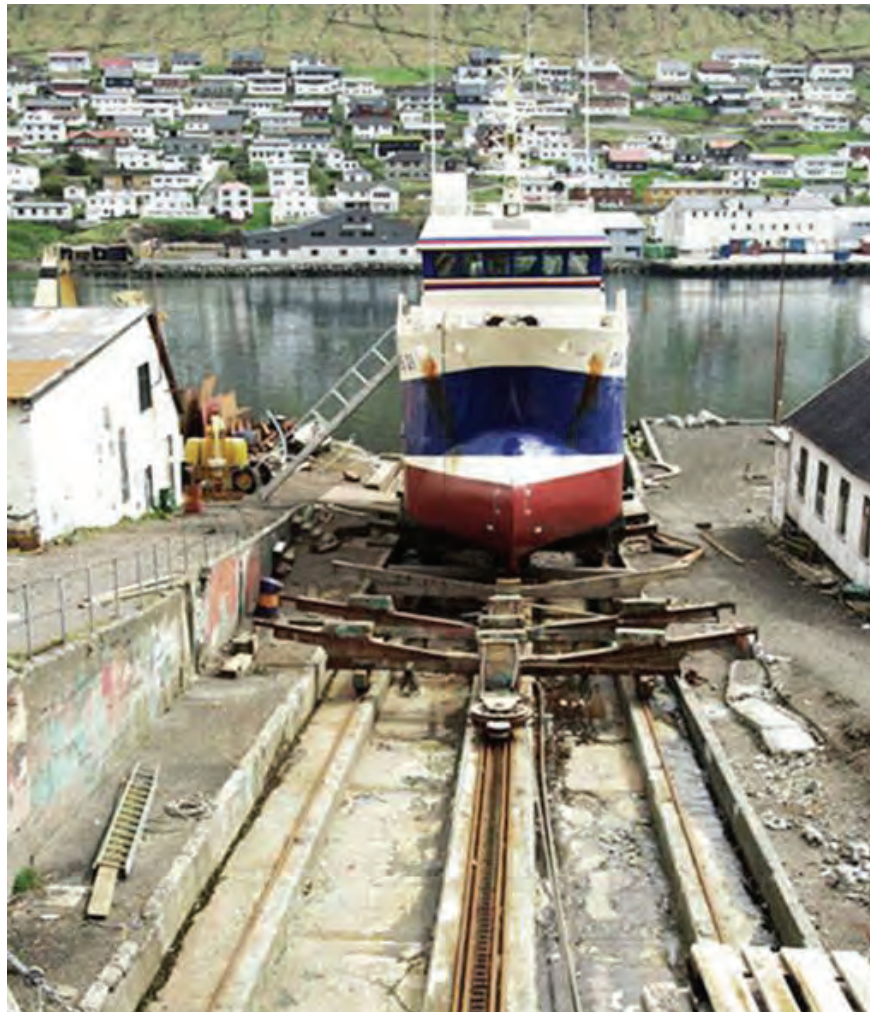
Figur 43. Vugge på skinner plassert i ei helstøpt renne (betong)

Bedriften beskjeftiger seg i hovedsak med mekanisk skipsarbeid, og kombinert med dette tar de som oftest også malings- og bunnbehandlingsoppdrag. Slippen har en stor skinnegående vugge i ei helstøpt betongrenne (Figur 43).

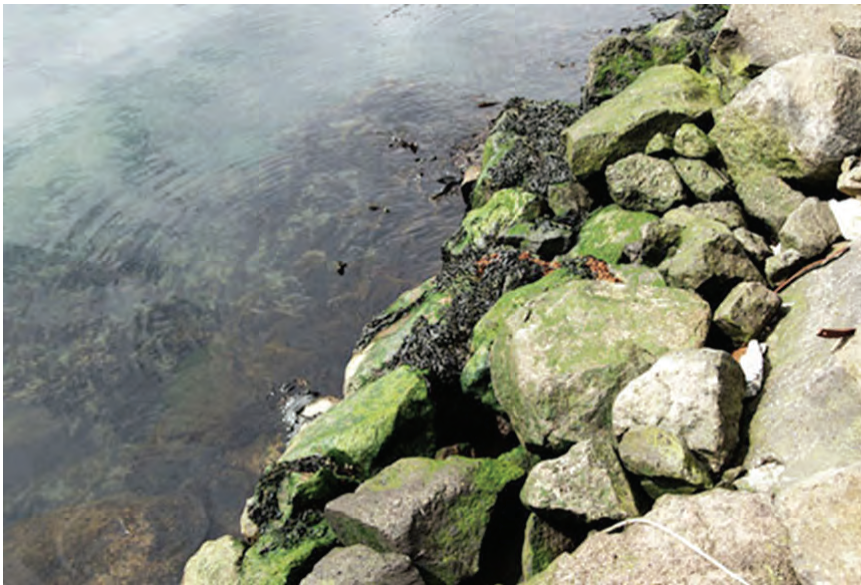
Figur 44. Fjæresonen var noe preget av industrivirksomhet i området; grønnske, uklart vann og avfall.

Fjæresonen nedenfor slippen var noe preget av industrivirksomheten i området (Figur 44).

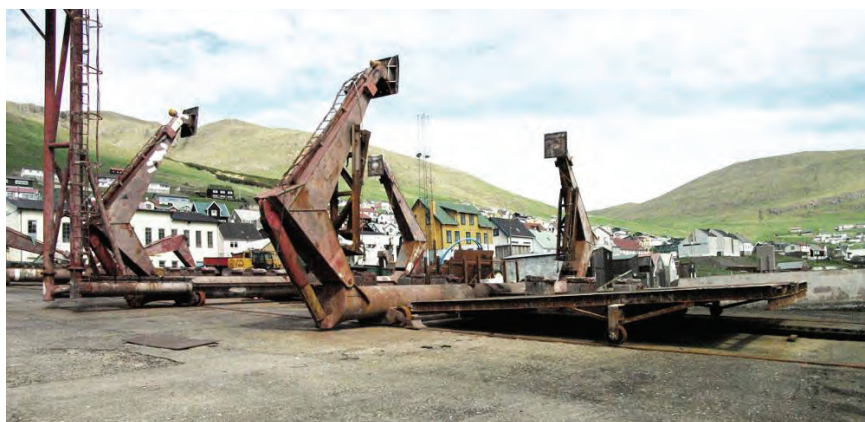
Slippen har en stor skinnegående vugge på helstøpt betongplattform (Figur 45), og en vugge på skinner, uten støpt plattform (Figur 46).

Figur 45. Skinnegående vugge på helstøpt plattform på slipp F3.

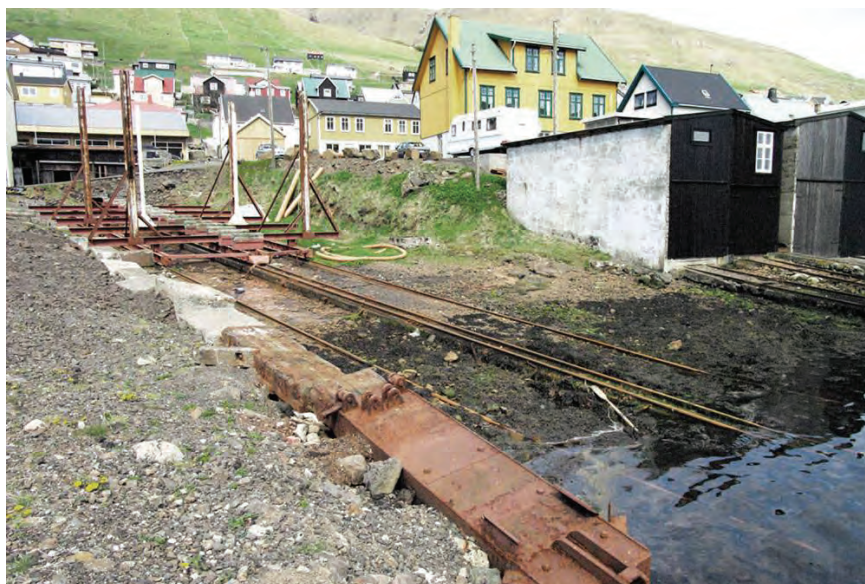
Figur 46. Skinnegående vugge på naturgrunn på slipp F3.

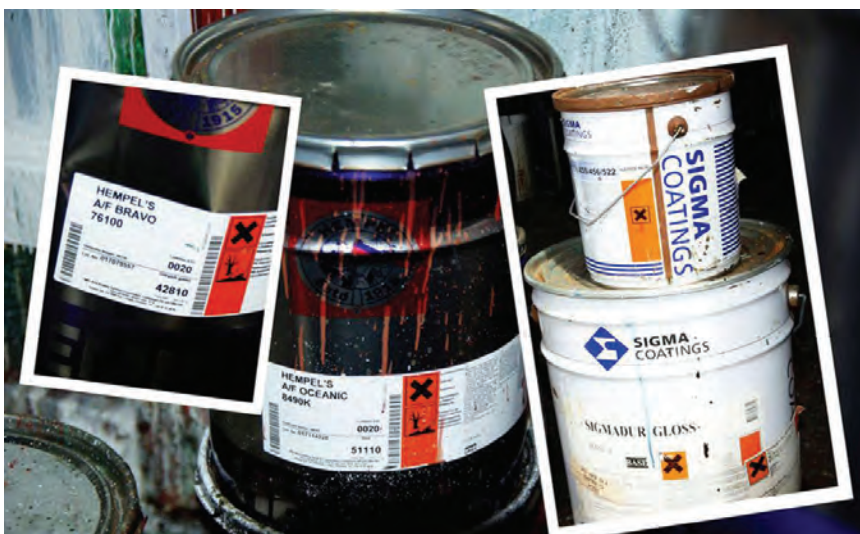
Bunnbehandlingen består utelukkende av høytrykkspyling (vann), vasking og bruk av rustløsende middel «Kemilux», samt påføring av antigrovirkende bunnstoff. Type bunnstoff bestemmes av kunden, vanligvis benyttes merkene Hempel, Sigma eller International (Figur 47). Gjennomsnittlig brukes ca. 40 liter bunnstoff pr. båt, totalt ca. 1 400 liter pr. år.

Figur 47. Eksempler på kjemikalier brukt på bedrift F3.

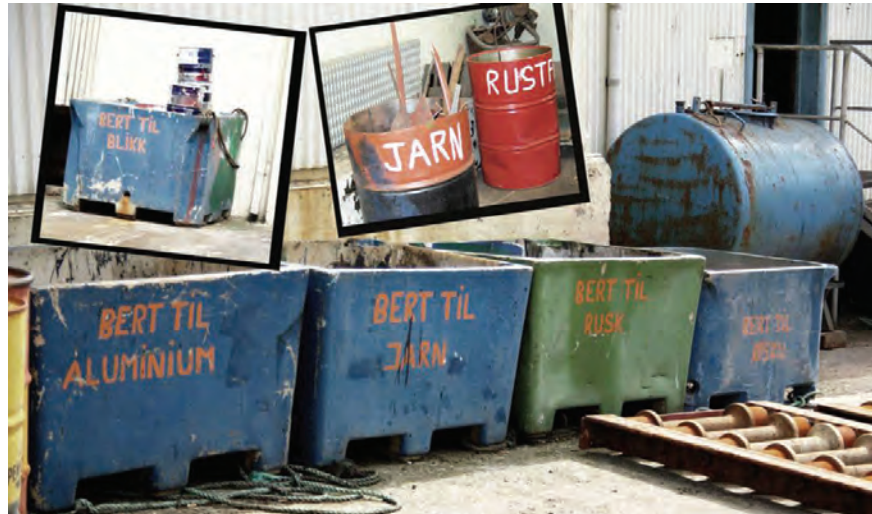
Figur 49. Containere for oppsamling av sortert metall, samt tank for oljeavfall

Alt av metallavfall ble sortert og omsatt til skraphandler. Spillolje ble samlet på tank og levert til IRF (offentlig etat) (Figur 49). Ved større mengder oljeavfall ble spesiell tank tilkjørt av IRF. Levering av oljeavfall er gratis, ettersom det er lagt inn en avgift på oljeprodukter som brukes til dette formålet.
