Landsvirkjun

ÁHÆTTUMAT

Virkjanir í Þjórsá neðan Búrfells

Skýrsla LV nr: LV-2008/057

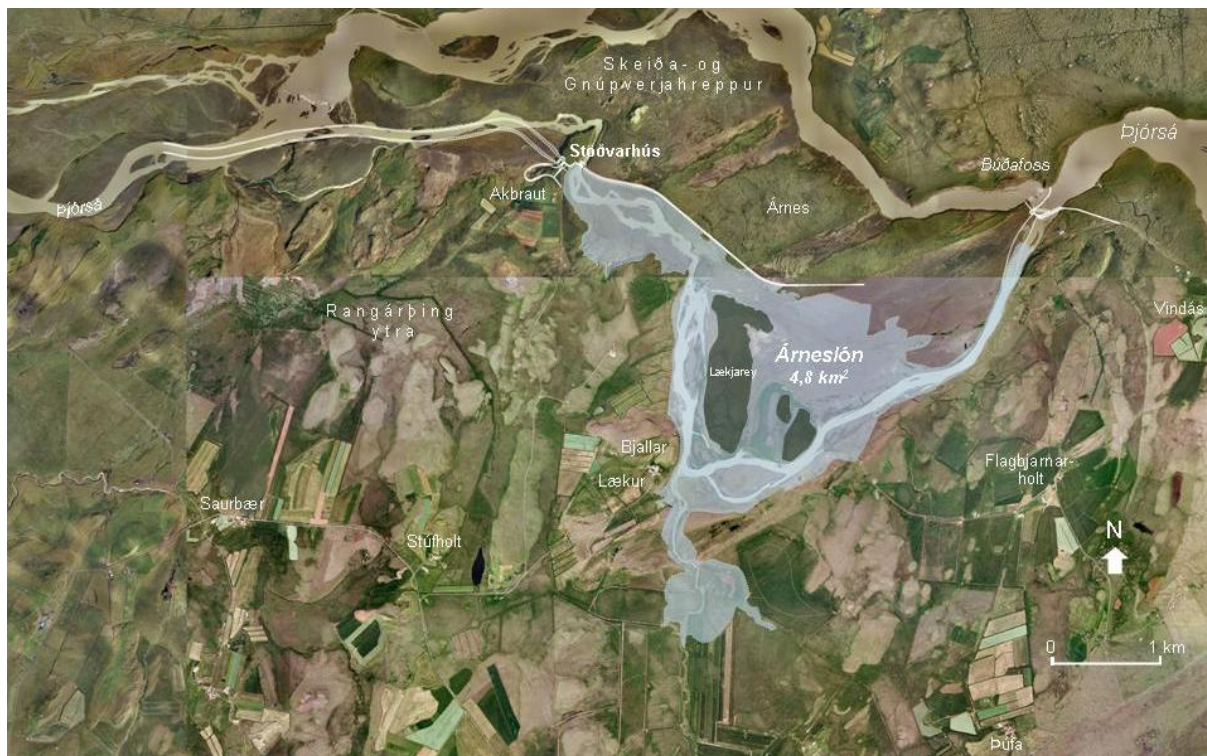
Mynd 2.2.1. Yfirlitsmynd, Holtavirkjun.

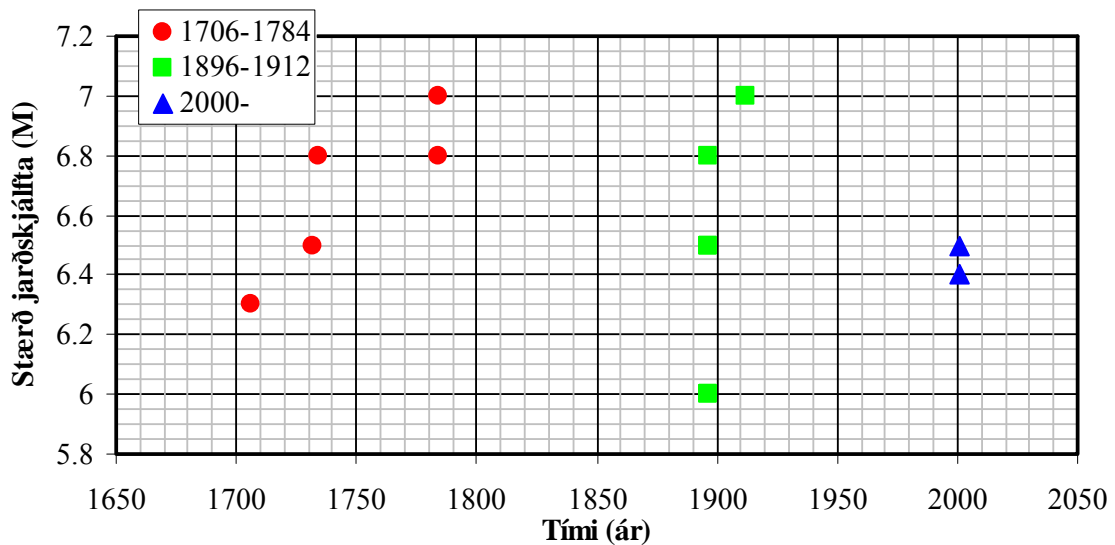
Mynd 3.1.4 Stærð jarðskjálfta (M) í Suðurlandsskjálftahrinum frá 1700 (Ragnar Stefánsson o.fl., 2006b)

Síðasta 140 ára hrina hófst árið 1896 og henni lauk 1912 með stórum skjálfta (M7) í Landssveit sjá Mynd 3.1.3-5. Þar á undan hófst jarðskjálftahrina árið 1706 og lauk árið 1784 með stórum skjálfta (M7) í Holti. Líklegt er að sambærileg skjálftahrina hafi hafist árið 2000 og að henni ljúki með stórum skjálfta (um M7) austarlega á Suðurlandsbrotabeltinu nálægt 20°V og/eða vestarlega nálægt 21,1°V á næstu áratugum. Holta-svæðið, nálægt 20,5°V er einnig hugsanlegt upptakasvæði slíks skjálfta (Ragnar Stefánsson o.fl., 2006a). Bylgjuhreyfing jarðskjálfta með upptök á þessum svæðum hefði svipuð eða minni áhrif á virkjanasvæðin við Neðri Þjórsá en t.d. jarðskjálftarnir árið 2000, en Holtavirkjun og Urriðafossvirkjun hefðu verið í miðju upptakasvæði þeirra skjálfta. Hins vegar verða ekki mismunahreyfingar á sprungum á virkjanasvæðunum af völdum skjálfta á 20°V eða 20,5°V (Jónas Þór Snæbjörnsson, samtal maí 2008).

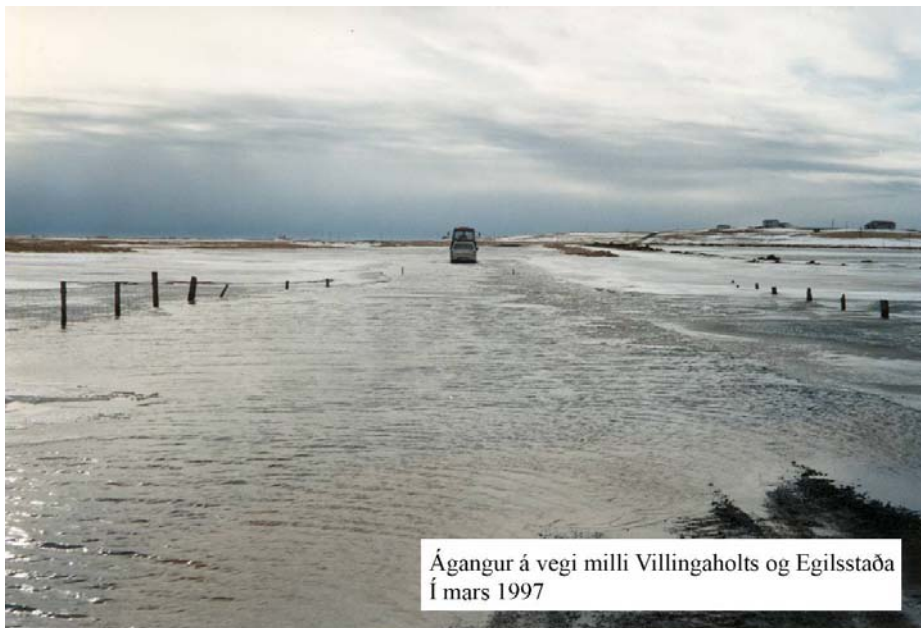
Mynd 3.2.1 Ágangur á vegi milli Villingaholts og Egilsstaða í mars 1997.

Á áreyrunum ofan við Þjórsárós, þar sem straumur er lítill og háður stöðu sjávar, stöðvaðist skriðið og fraus saman og ísþekjan skreið upp eftir ánni að Urriðafossi. Frá Urriðafossi að Egilsstöðum hrannaðist ísinn upp. Hrönnin var hæst við Urriðafoss, allt að 18 m og skreið með rykkjum og skrykkjum niður farveginn. Þegar hrönnin var hæst gekk hún upp á tún á Urriðafossi og bæjarlækurinn stóð uppi og lónaði hátt upp í hlaðvarpabrekku þannig að ófært var um veginn hjá bænum. Enginn ágangur var við bakkaháan farveginn niður fyrir Egilsstaði. Fyrir neðan Egilsstaði skreið hrönnin út á eyrarnar. Vatnsborðshækkun efst eyrunum gat orðið 5 m samkvæmt grein Sigurjóns og mikill ágangur, einkum á vesturbakkanum. Áin fór upp úr farveginum neðan við Villingaholt og Mjósyndi og gat flæmst um mýrarnar niður undir Fljótshóla. Nánari lýsing á áganginum þarna á fyrri árum er ekki tiltæk.

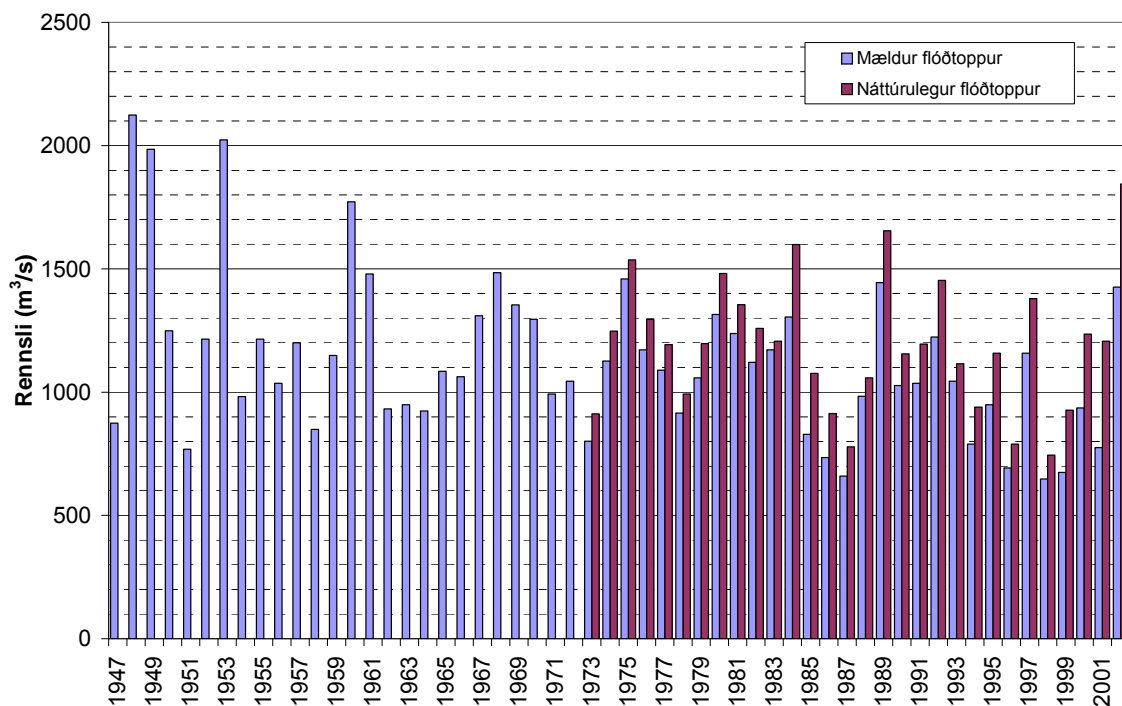
Mynd 3.3.1 Stærstu mældu árlegu flóðtoppar við Urriðafoss og mat á náttúrulegum toppum án áhrifa mannvirkja.

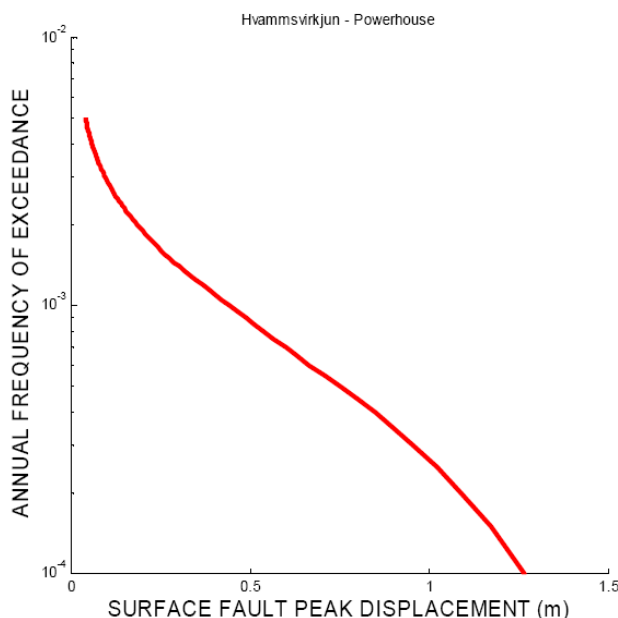
Mynd 4.1.1 Váferill. Árlegar líkur á yfirborðsfærslu á upptakasprungu við Hvammsvirkjun. Áhættulínan er meðaltal 100 sams konar lína (Jónas Þór Snæbjörnsson og Ragnar Sigbjörnsson, 2008).

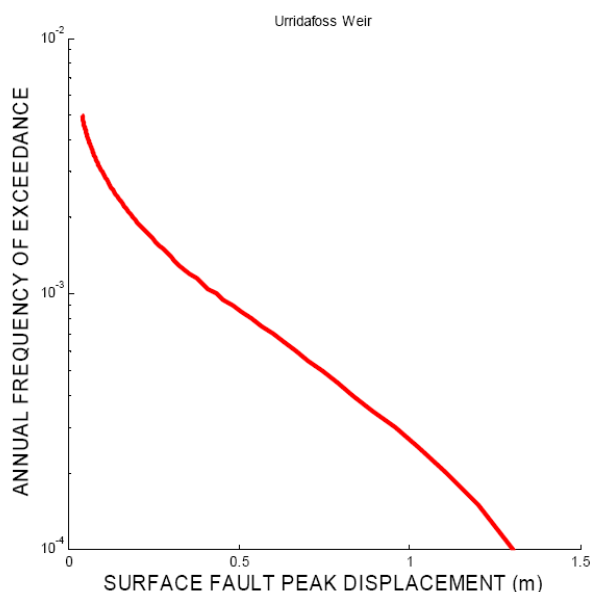
Mynd 4.1.3 Váferill. Árlegar líkur á yfirborðsfærslu á upptakasprungu við Urriðafossvirkjun. Áhættulínan er meðaltal 100 sams konar lína (Jónas Þór Snæbjörnsson og Ragnar Sigbjörnsson, 2008).

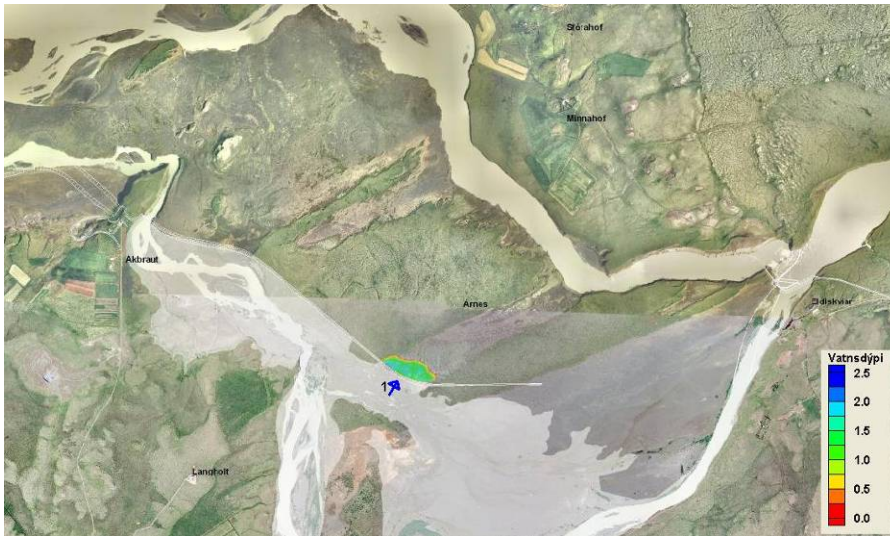
Mynd 6.2.4 Útbreiðsla vatns í kjölfar rofs á garði á svæði 1.

Við rof á svæði 1 myndi einungis lóna upp að hæð 71 m y.s. og lónið stækka þannig tímabundið eða þar til búið væri að gera við garðinn. Mynd 6.2.4 sýnir þetta tilfelli og dýpið í pollinum, sbr. litakvarða.

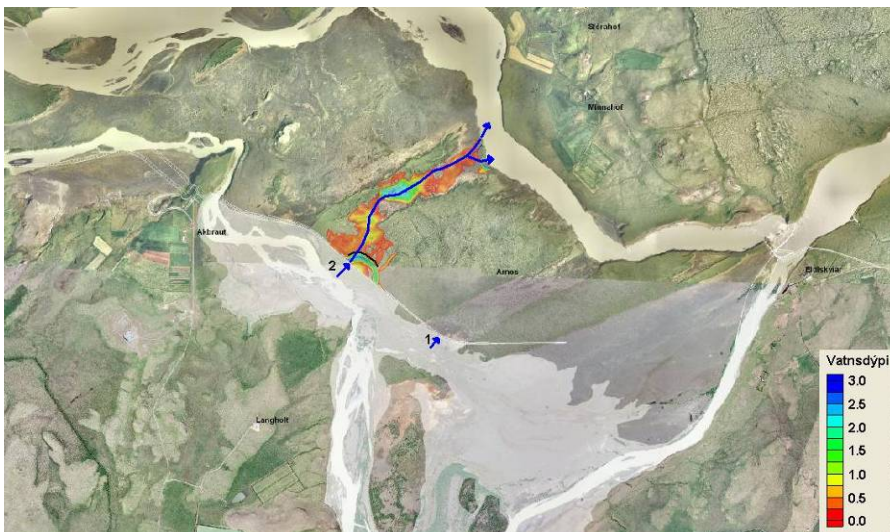
Mynd 6.2.5 Útbreiðsla vatns í kjölfar rofs á garði á svæði 2.

Rennslis hraði væri almennt innan við 0,6 m/s en þó væru einstaka kaflar með hraðara rennsli, til að mynda þar sem vatnið rennur í Þjórsá handan eyjunnar og á smá kafla þar sem þrengingin er mest rétt ofan við miðja eyjuna.

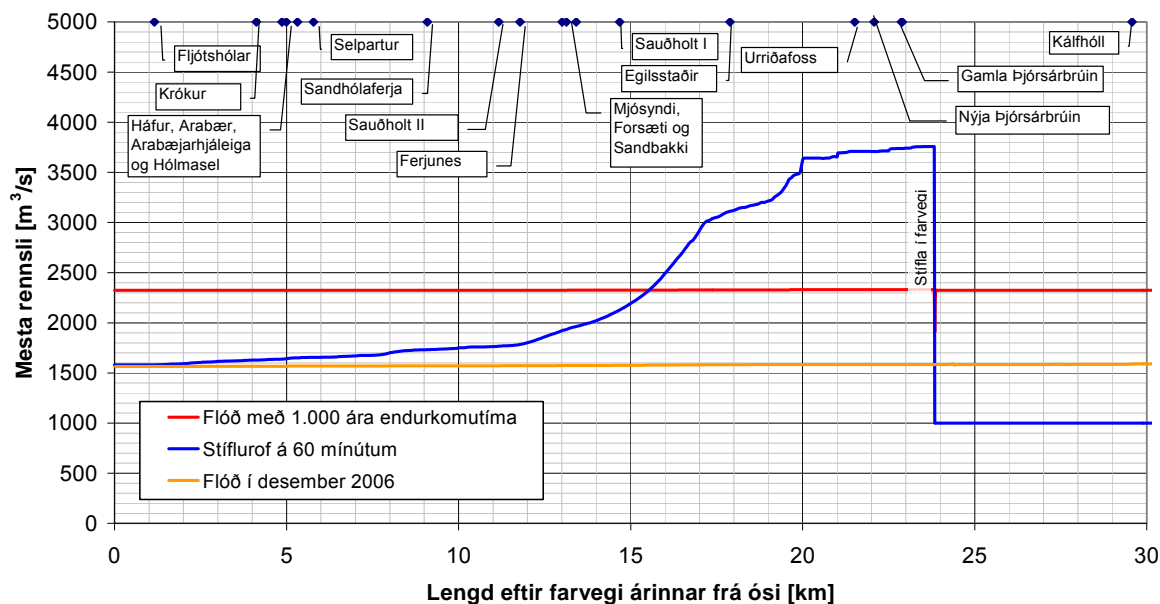
Mynd 6.3.2 Mesta rennsli í flóðum frá ósum Þjórsár að Kálfhóli. Flóðtoppur í desember 2006 við Þjórsártún og notmarkaflóð við Urriðafoss eru höfð með til samanburðar sem og staðsetning bæja eftir lengd árinna.

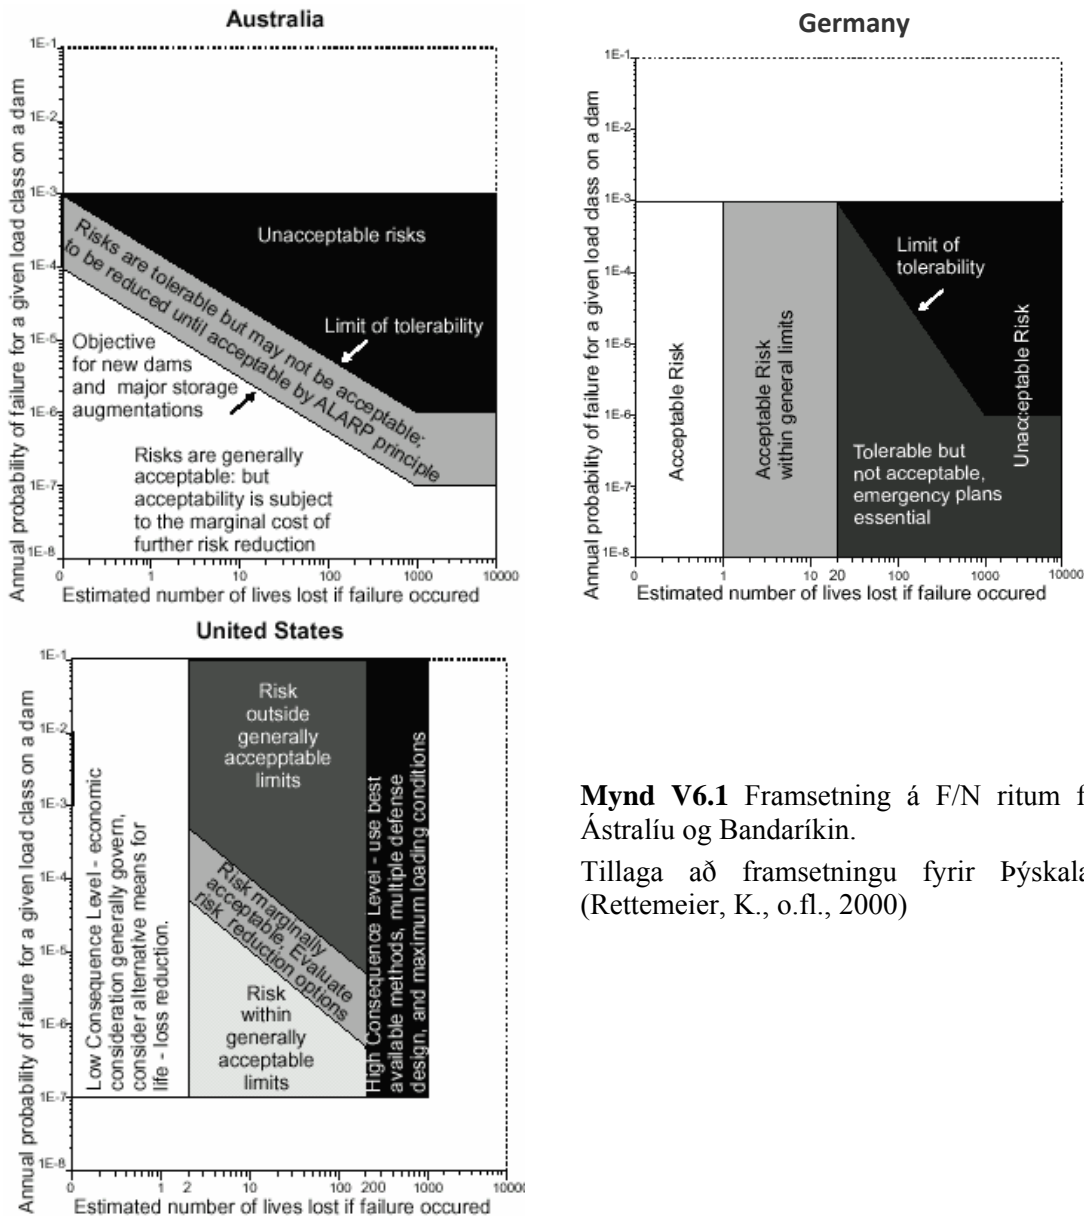
Mynd V6.1 Framsetning á F/N ritum fyrir Ástralíu og Bandaríkin.

Tillaga að framsetningu fyrir Þýskaland. (Rettemeier, K., o.fl., 2000)
